# BOMEN EFFECT ANALYSE

## Hogehilweg 4 en 8 te Amsterdam

Datum: 19-11-2025

Project: B25-1607

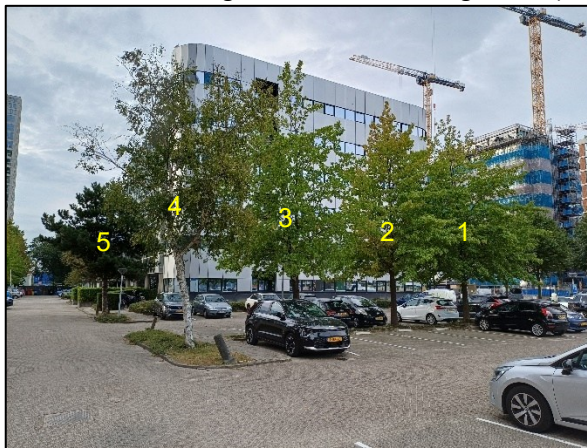
Foto 1: Bomen 1-5.

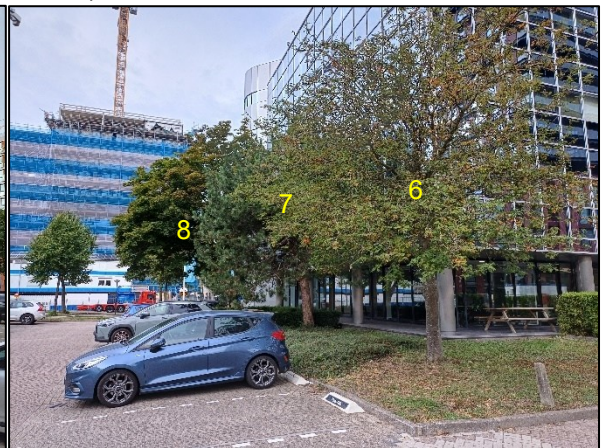
Foto 2 : Bomen 6-8.

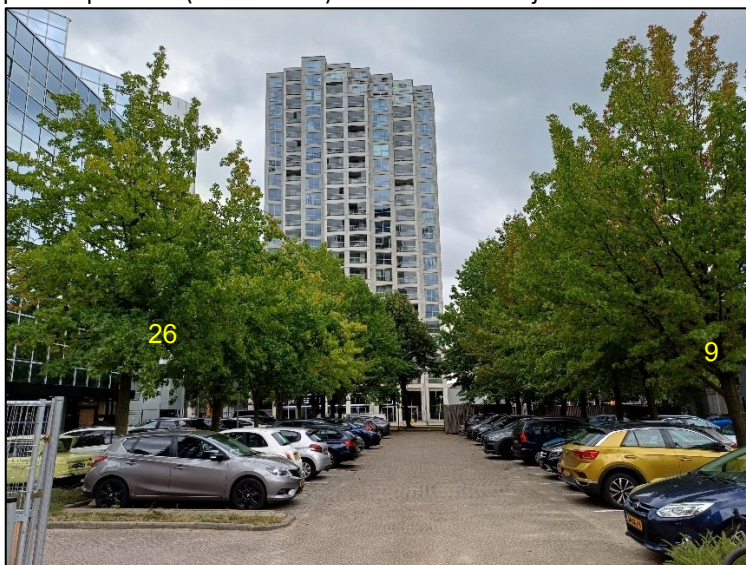
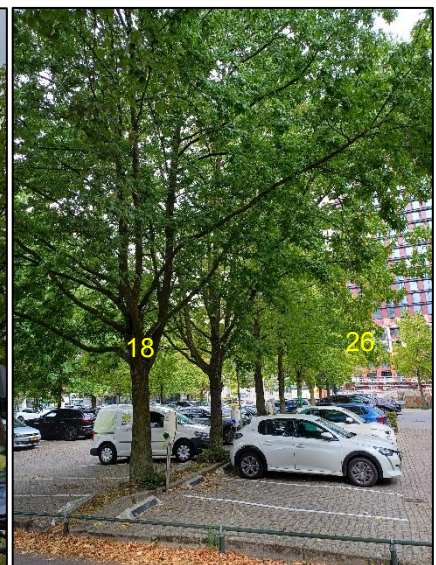
Foto 3 en 4: Amberbomen tussen de parkeerplaatsen van HHW8.

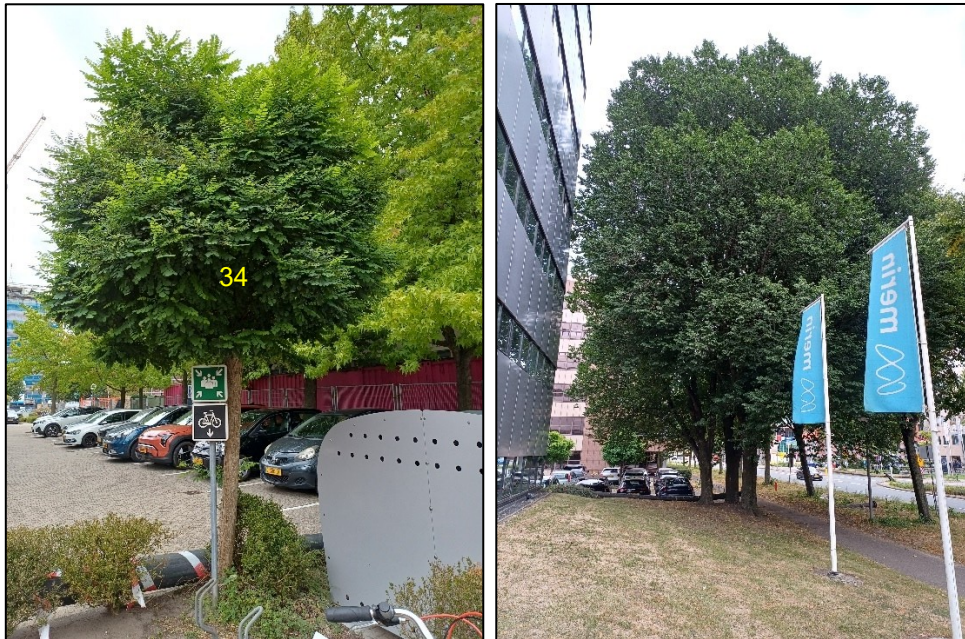
Foto 5 links: boom 34 bolacacia met op de achtergrond bomen 27-33.

Foto 6 rechts: bomen 35-37, drie grote iepen tussen HHW8 en het fietspad.

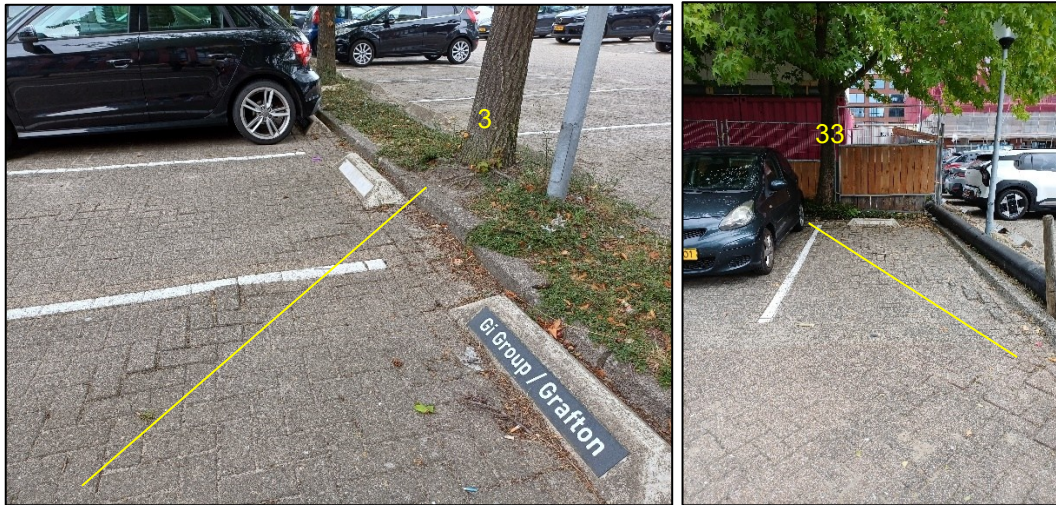
Foto 12 en 13: Verhardingsopdruk zichtbaar bij bomen 3 en 33.

De meeste bomen zijn beperkt van grootte maar in een stenige omgeving vormen zij een waardevolle groene elementen. De helft van de bomen verkeert in een verminderde conditie. De oorzaak ligt in de groeiplaatsen van een lage kwaliteit en kwantiteit. De grond in de groenvakken is schraal en slechts ondiep bewortelbaar. Daarom gaan de bomen onder de naastgelegen verharding op zoek naar vocht en voeding met als gevolg dat de wortels de verharding omhoog drukken.

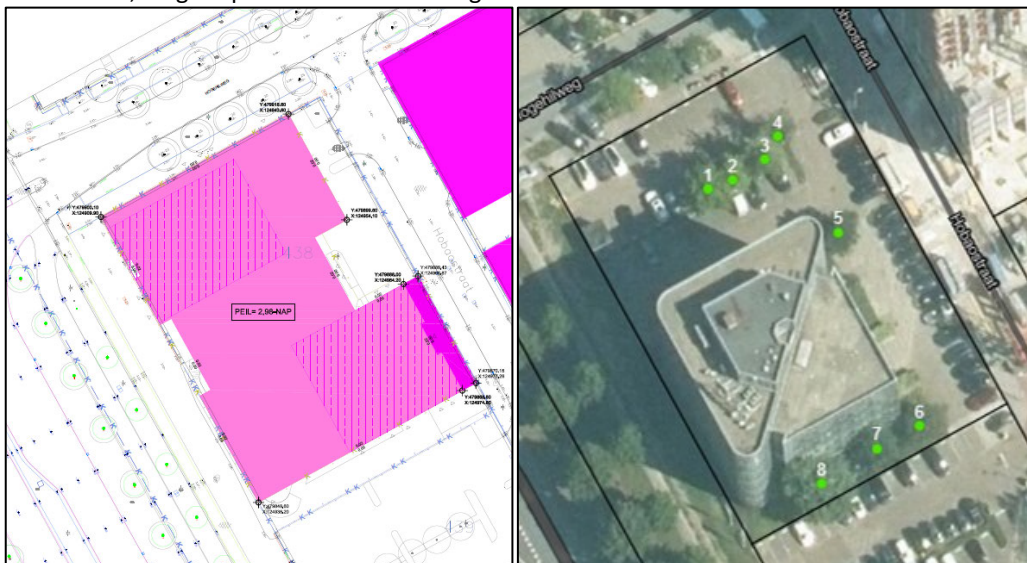
De groeiplaatsen van bomen 1-8 worden volledig bedekt door de grote bouwstempel van de nieuwbouw, de groeiplaatsen raken volledig verloren.

Afbeelding 7 links: uitsnede HHW-4 VO Situatie-S-001\_006\_250410

Afbeelding 8 links: Huidige situatie met boomlocaties

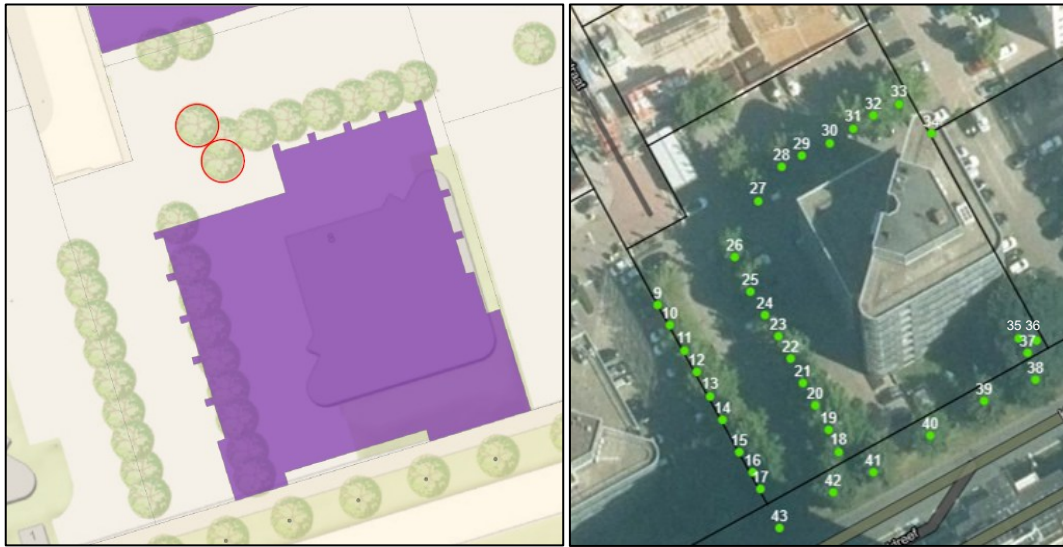
Afbeelding 9 links: uitsnede Bomen HHW-8. Rood omcirkeld zijn de bomen waarvan de opdrachtgever de wens heeft ze te verplanten.

Afbeelding 10 links: Huidige situatie met boomlocaties

De groeiplaatsen van bomen 18-26 raken volledig bedekt door de grote bouwstempel van de nieuwbouw.

De rest van de kavel gaat gebruikt worden als werkterrein. Bomen 27-37 staan dusdanig dicht op de nieuwbouw dat zij verloren gaan. Bomen 9-17 staan op de grens van de kavel en daarmee op de grens van het werkterrein. Zij verliezen enige wortels en takken aan de binnenzijde van de kavel. Als dit tak- en wortelverlies van het niveau blijft als heden de bomenrij 28-33 ondervindt van de werkzaamheden aan de noordzijde, dan is de impact op bomen 9-17 beperkt (zie foto's 9 en 10).
