Boom Effect Analyse

Project Cambridge towers

M. Jansen | datum rapportage | 7-11-2022

Registratienummer: 2022BEA51
Straat/locatie: Paalbergweg 1
Plaats: Amsterdam

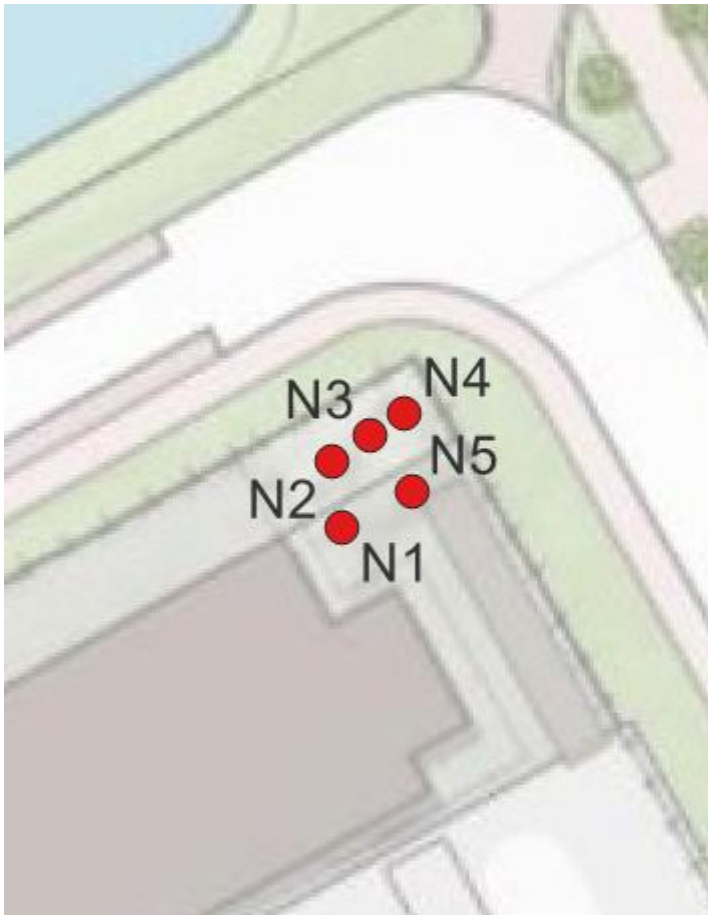
Afbeelding 4: overzicht te behouden bomen

In totaal vallen er 5 bomen buiten de directe invloedssfeer van het voorgenomen projectplan. In onderstaande tabel ziet u een overzicht van deze bomen.

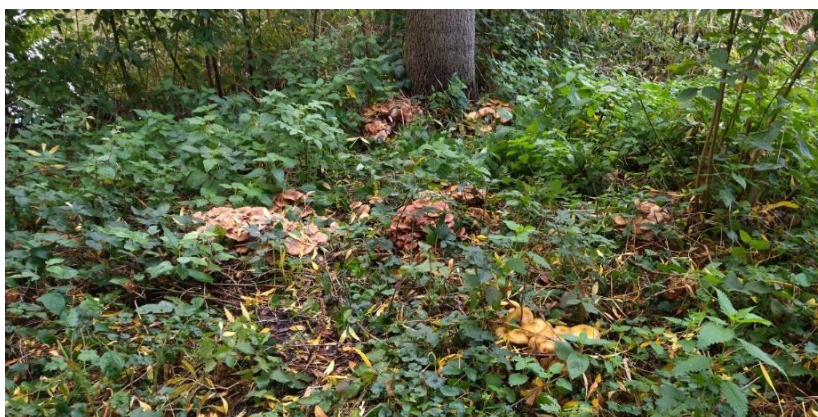
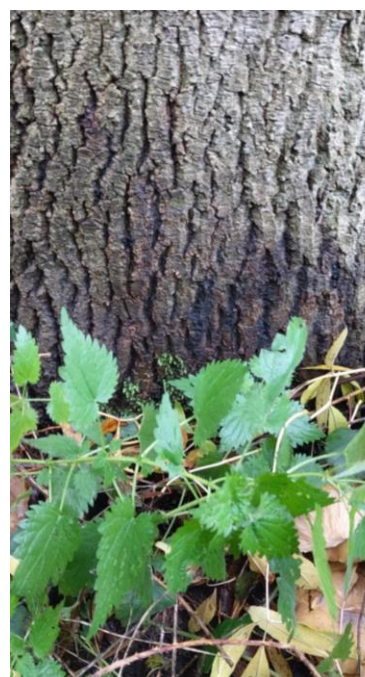
Schadebeeld stamvoet

Boom nummer J2, een gewone es, kan niet duurzaam in stand worden gehouden. Deze boom is ernstig aangetast door de honingzwam. Zie tabel 12 nader onderzoek. Advies: kappen.

BoomID	J2
Plaats	Amsterdam
Straat	Paalbergweg 1
Datum	25-10-2022
Boomsoort	Fraxinus excelsior
Standplaats	Langs waterkant
Stamdiameter	40
Boomhoogte	14 meter
Opbouw stamvoet	Slecht
Opbouw stam	slecht
Opbouw kroon	slecht
Toekomstverwachting	Sleecht
Schade locatie	Stam en stamvoet
Zwamaantasting	Honingzwam
