## Inleiding

Voor de ontwikkeling van nieuwe complexen in de Deysselbuurt in Amsterdam worden de huidige complexen gesloopt (zie blauwe vlakken). De vraag is wat de sloop van de complexen voor invloed heeft op de aanwezige bomen die in de privé-tuinen, complextuinen en op grond van de gemeente Amsterdam gesitueerd zijn.

Er staan 22 bomen in het gebied die verwijderd moeten worden. Deze zijn gesitueerd in de privé-tuinen en complextuin van woningcorporatie Rochdale en op grond van de gemeente Amsterdam.

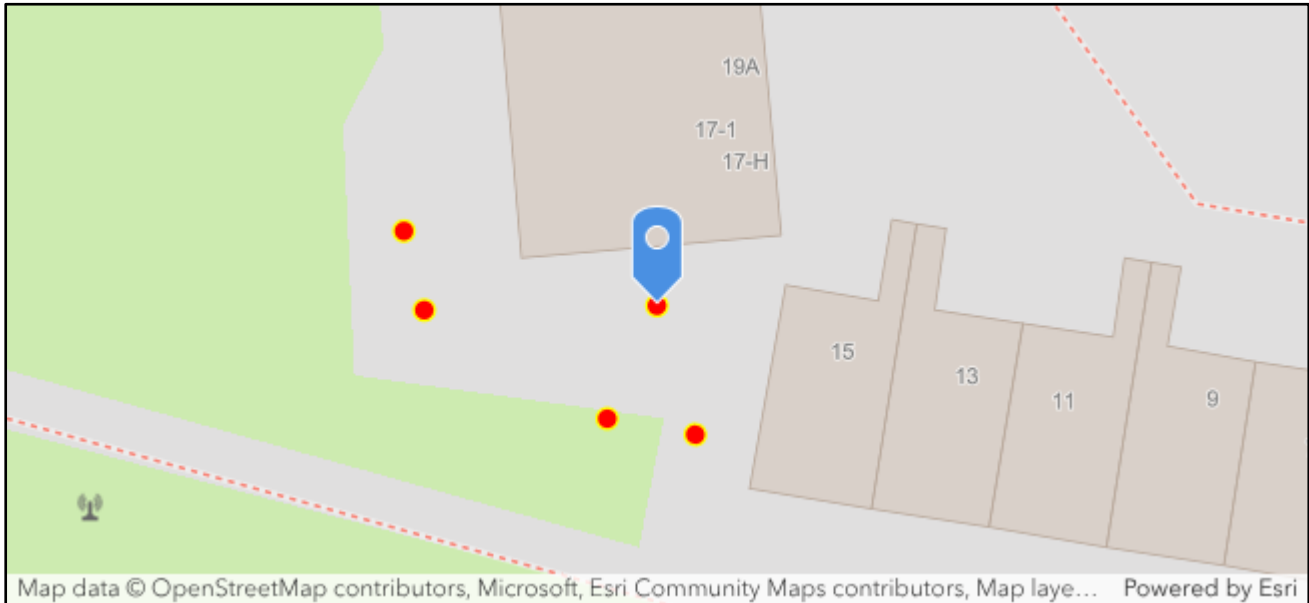
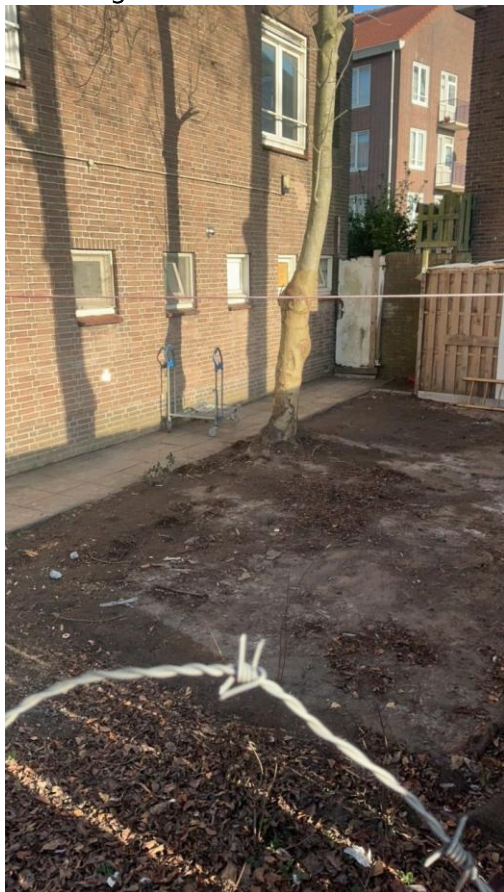
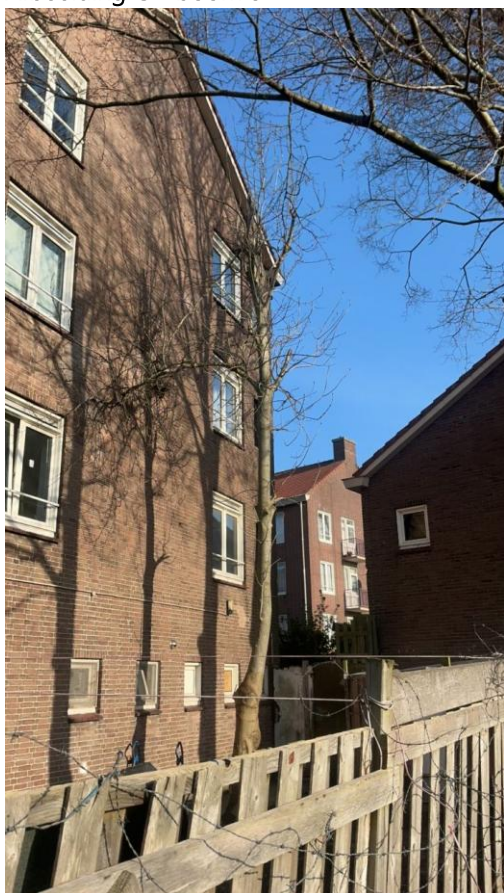
### Boom 3

| Conditie | Onvoldoende |
| Veiligheidsklasse | Risicoboom (na uitvoer maatregel boom zonder gebreken) |
| Eerste gebrek | Gebroken/losse tak, (kroon) |
| Gevolg | Takbreuk |
| Knelpunt | Ja, in verband met het dichtzetten van de gevels door middel van een hoogwerker is deze boom niet duurzaam te handhaven. |
| Verplantbaar | Nee, de boom wordt als niet verplantbaar beoordeeld vanwege onvoldoende perspectief op duurzaam herstel na verplaatsing. De combinatie van beperkte vitaliteit, omvang van het wortelgestel en verhoogd risico op verplantingsschade leidt tot een onaanvaardbaar hoge kans op uitval. |

| Opmerkingen (boom) | Vellen, vergunningsplichtig Boom wordt verwijderd door Rochdale. Boom staat in een geprivatiseerde tuin door de bewoner. Er is geen boomnummer vanuit de gemeente bekend. |

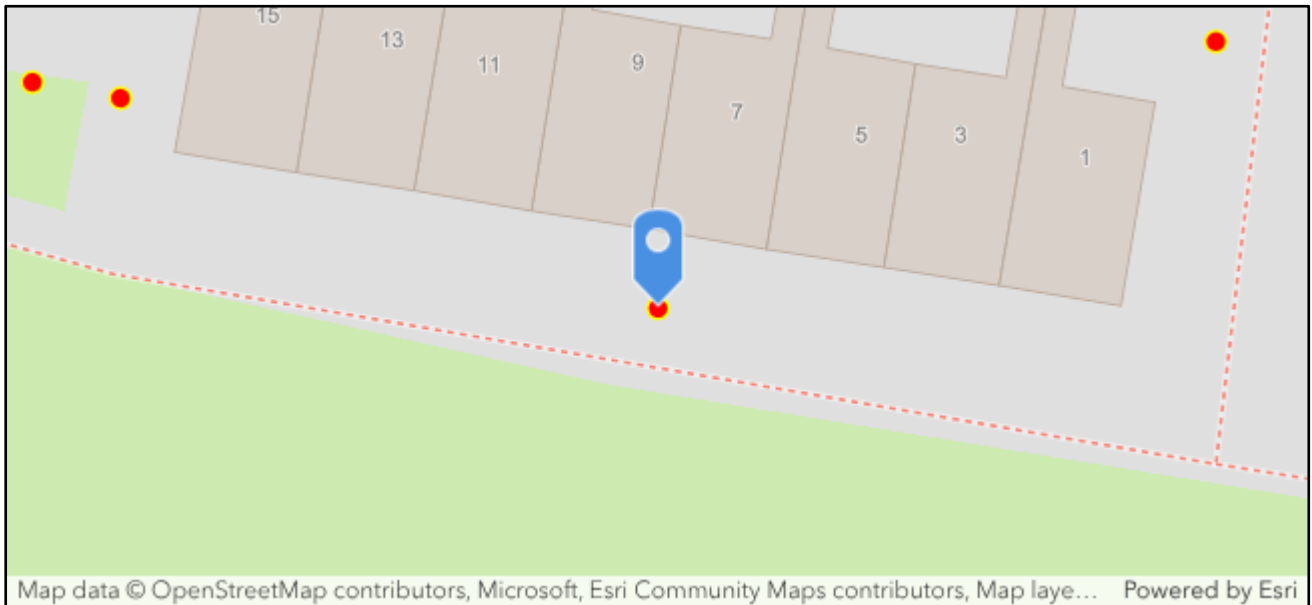
## Boom 6

| Conditie | Onvoldoende |
| Knelpunt | Ja, de toekomstige bebouwing valt over de boom heen. Daarnaast is deze boom tijdens de sloop van het gebouw niet te handhaven. |
| Verplantbaar | Nee, de boom wordt als niet verplantbaar beoordeeld vanwege onvoldoende perspectief op duurzaam herstel na verplaatsing. De combinatie van beperkte vitaliteit, omvang van het wortelgestel en verhoogd risico op verplantingsschade leidt tot een onaanvaardbaar hoge kans op uitval. |

| Opmerkingen (boom) | Vellen, vergunningsplichtig |

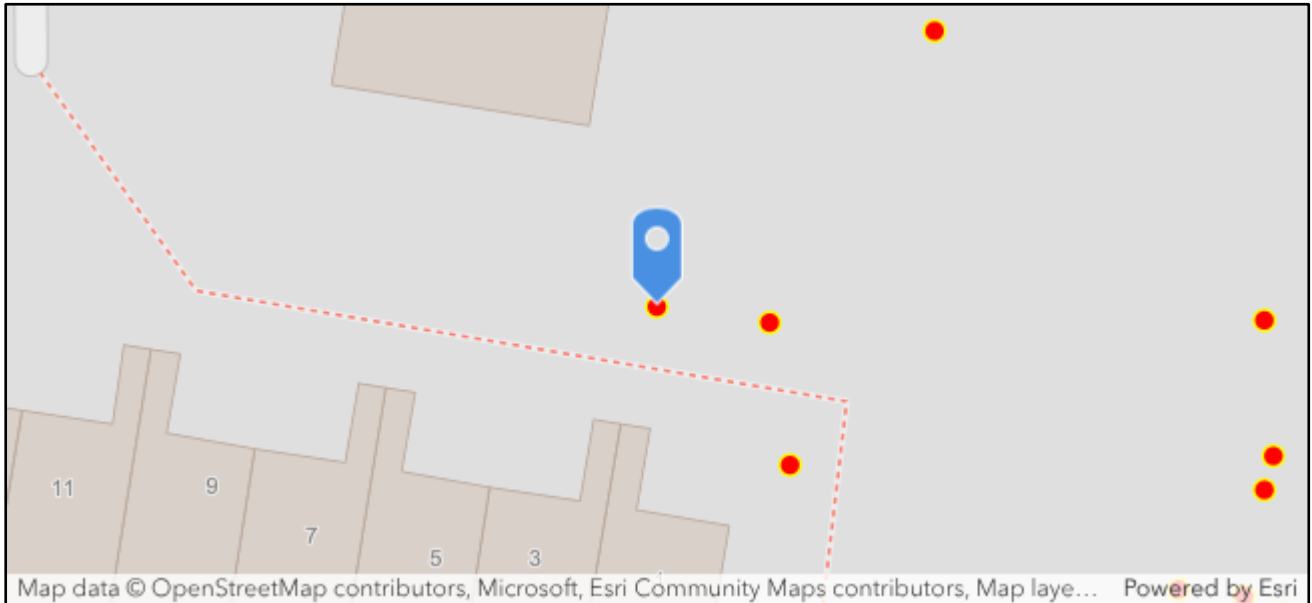
## Boom 7

| Knelpunt | Ja, de toekomstige bebouwing komt heel dicht op de boom te staan, daardoor is deze boom niet duurzaam te handhaven. |
| Verplantbaar | Nee, de boom wordt als niet verplantbaar beoordeeld vanwege onvoldoende perspectief op duurzaam herstel na verplaatsing. De combinatie van de grote diameter, de grootte van de boom, omvang van het wortelgestel en verhoogd risico op verplantingsschade leidt tot een onaanvaardbaar hoge kans op uitval. |

| Opmerkingen (boom) | Vellen, vergunningsplichtig. |

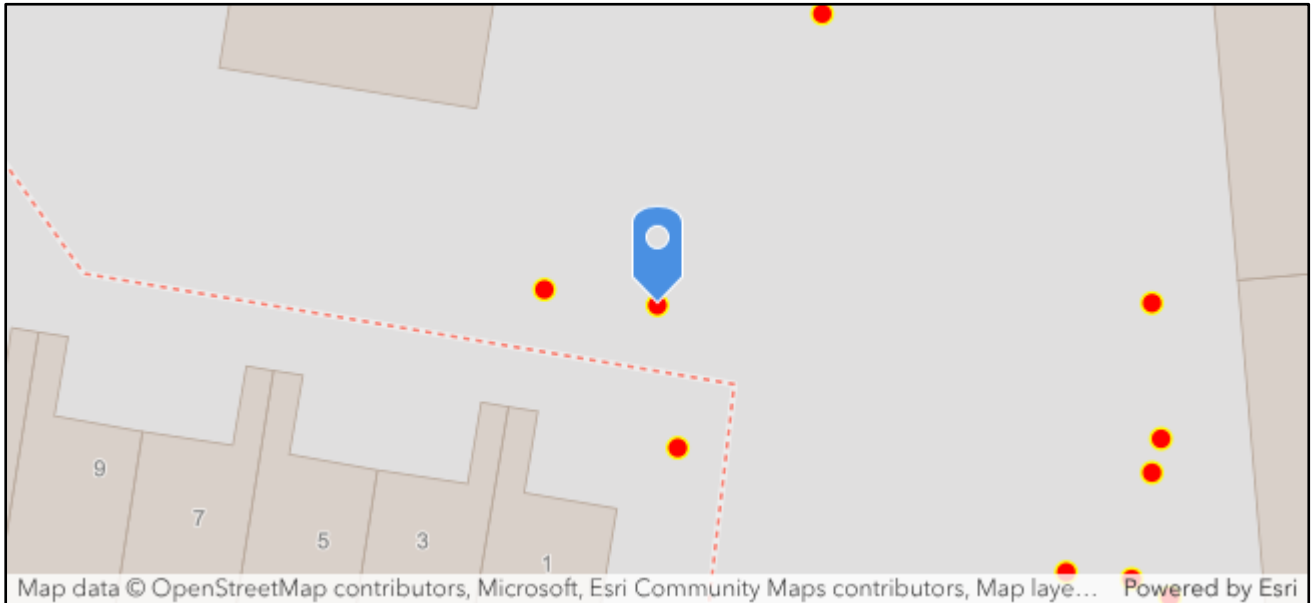
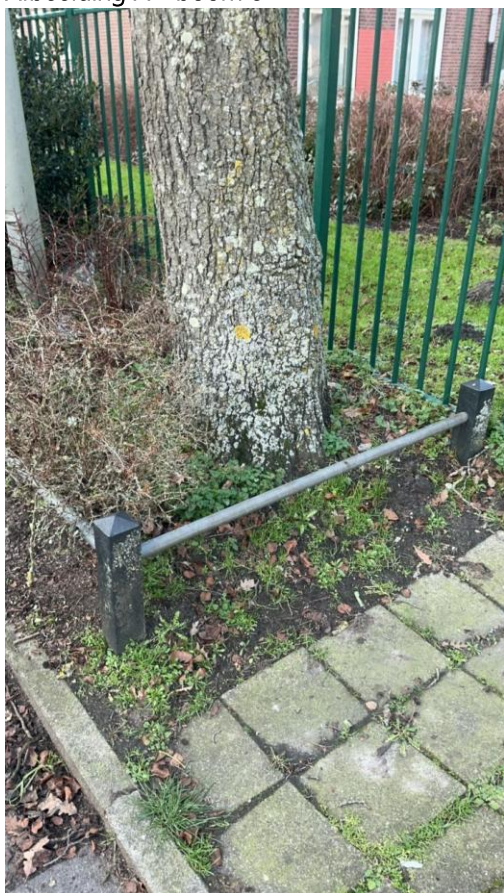
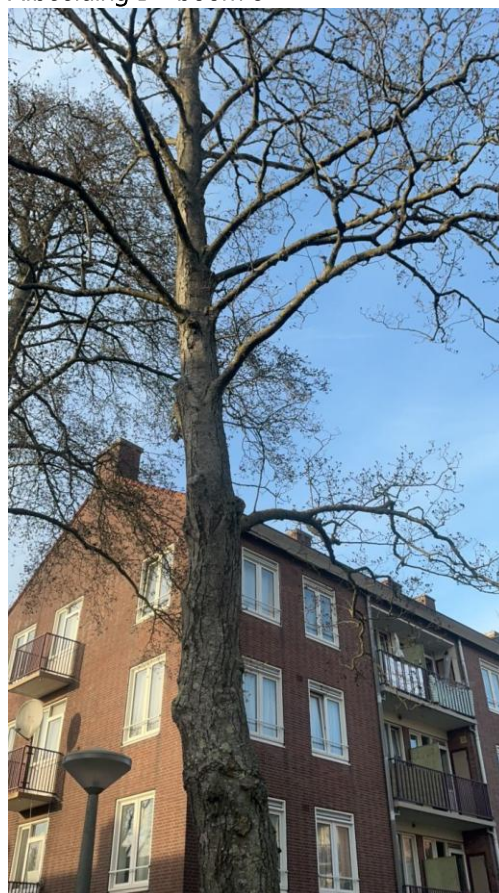
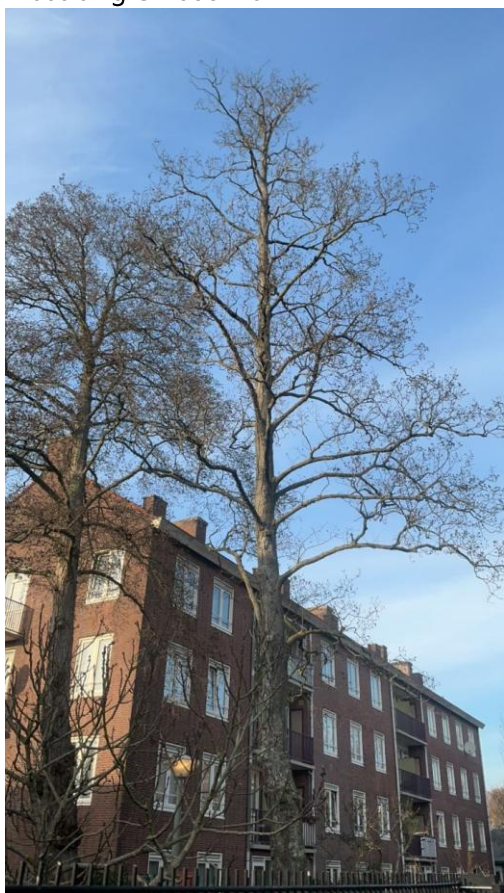
## Boom 8

| Conditie | Slecht |
| Veiligheidsklasse | Risicoboom |
| Eerste gebrek | Afsterving(sverschijnselen), (algemeen) |
| Gevolg | Instabiliteit, stambreuk |
| Knelpunt | Ja, boom sterft af, boom is daardoor niet duurzaam te handhaven. |
| Verplantbaar | Nee, de boom wordt als niet verplantbaar beoordeeld vanwege onvoldoende perspectief op duurzaam herstel na verplaatsing. De combinatie van slechte vitaliteit, de grote diameter, de grootte van de boom, omvang van het wortelgestel en verhoogd risico op verplantingsschade leidt tot een onaanvaardbaar hoge kans op uitval. |

| Veiligheidsmaatregel en urgentie | Vellen (urgentie: < 6 mnd.) |
| Opmerkingen (boom) | Vellen, vergunningsplichtig. |

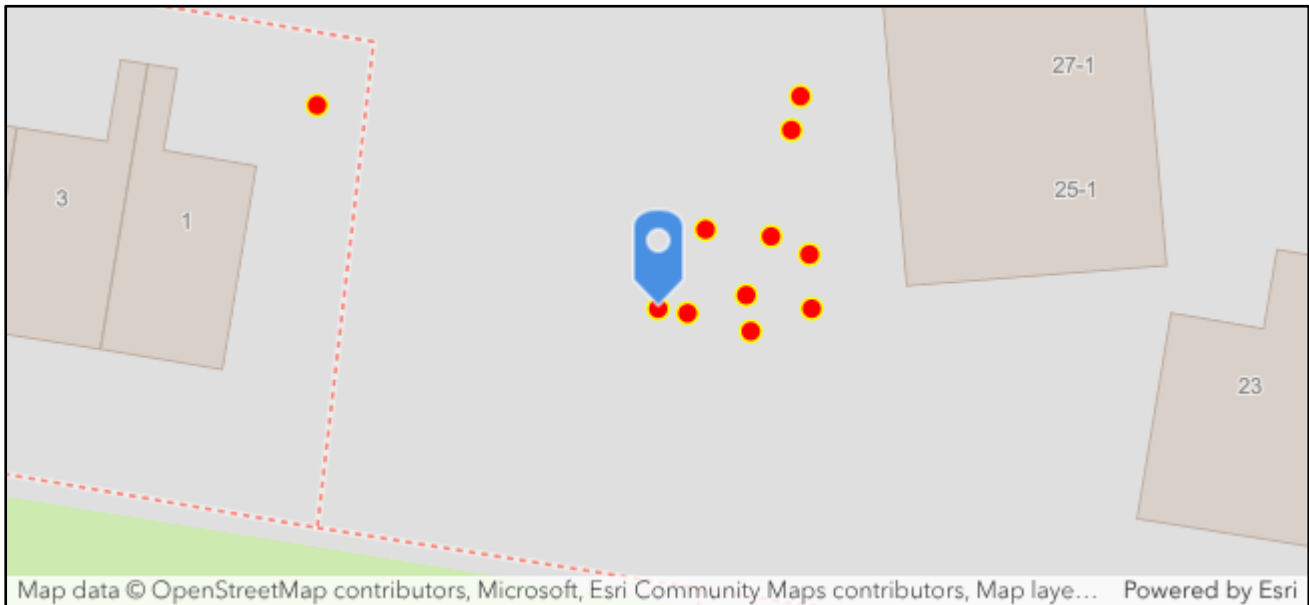
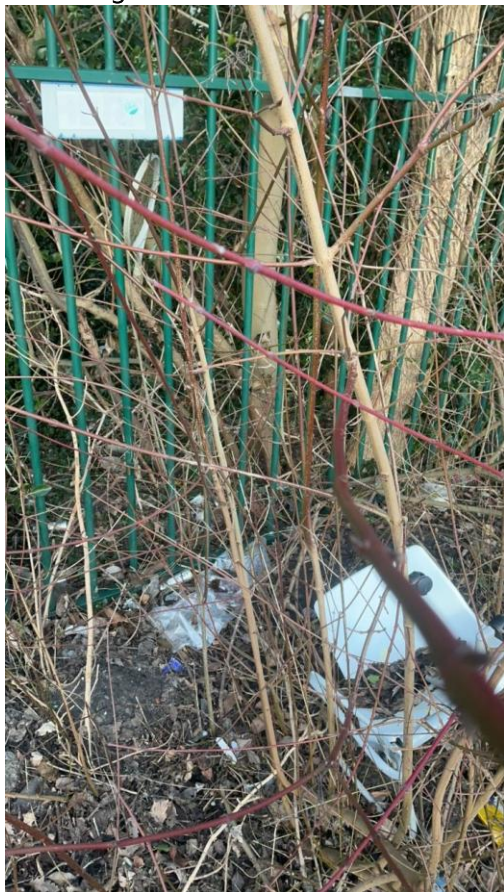
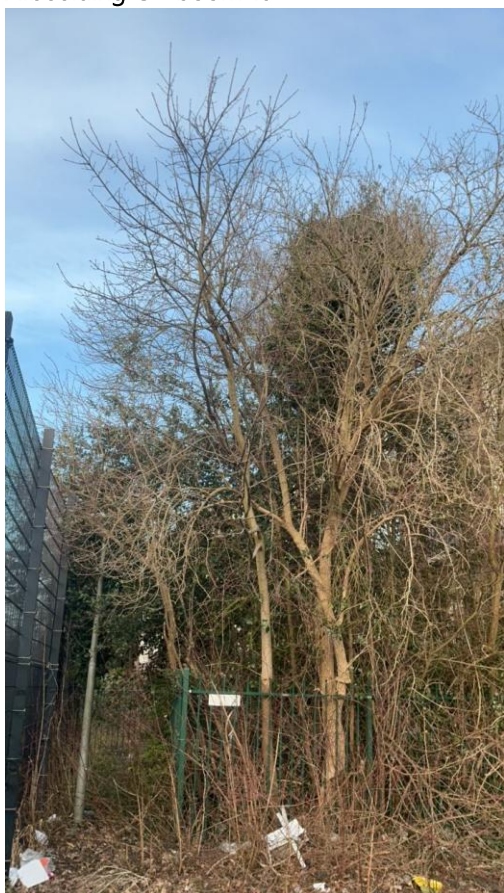
## Boom 10

| Knelpunt | Ja, deze groep bomen is niet duurzaam te handhaven ivm het dichtzetten en de sloop van het gebouw. Bomen zijn niet te handhaven omdat ze allemaal in elkaar vergroeid zijn. |
| Verplantbaar | Nee, de boom wordt als niet verplantbaar beoordeeld vanwege onvoldoende perspectief op duurzaam herstel na verplaatsing. De combinatie van de omvang van het wortelgestel (de boom staat in een groep waardoor het wortelgestel verweven zit met de andere aanwezige bomen) en verhoogd risico op verplantingsschade leidt tot een onaanvaardbaar hoge kans op uitval. |

| Opmerkingen (boom) | Vellen, vergunningsplichtig |

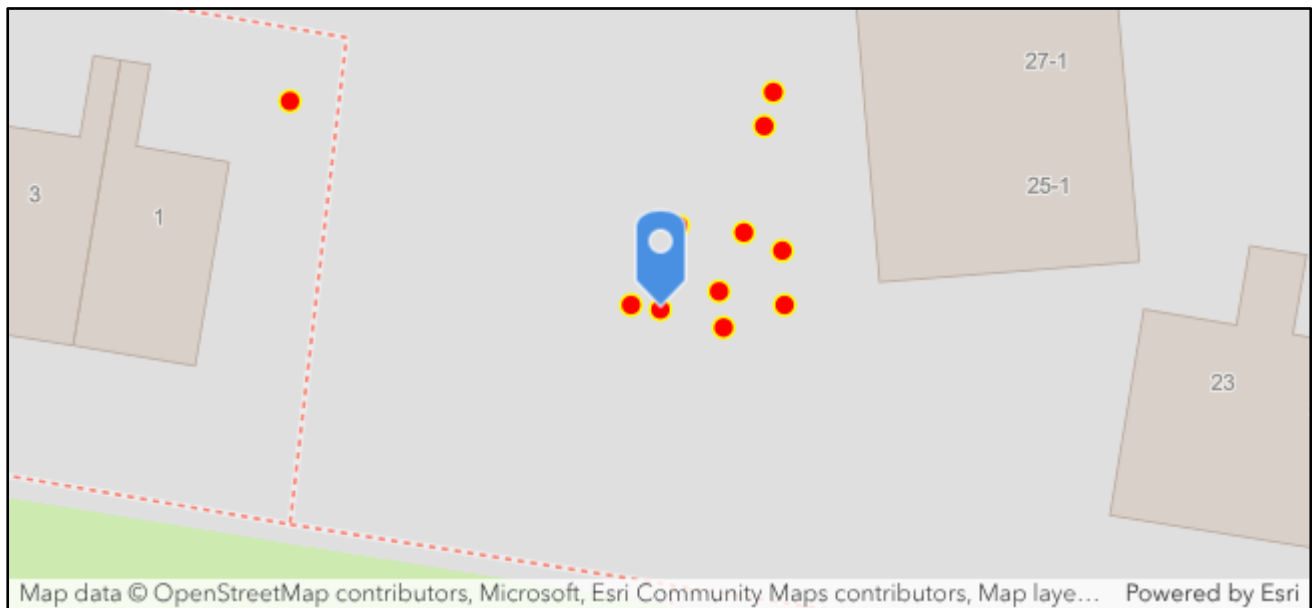
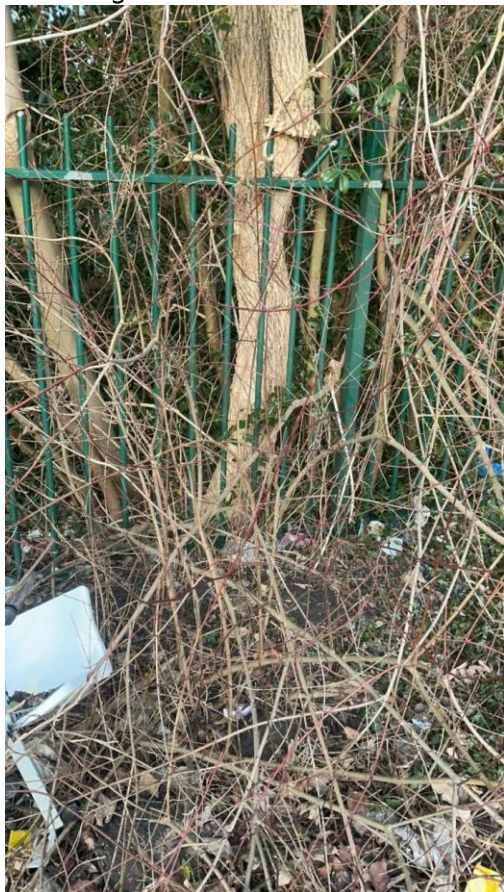
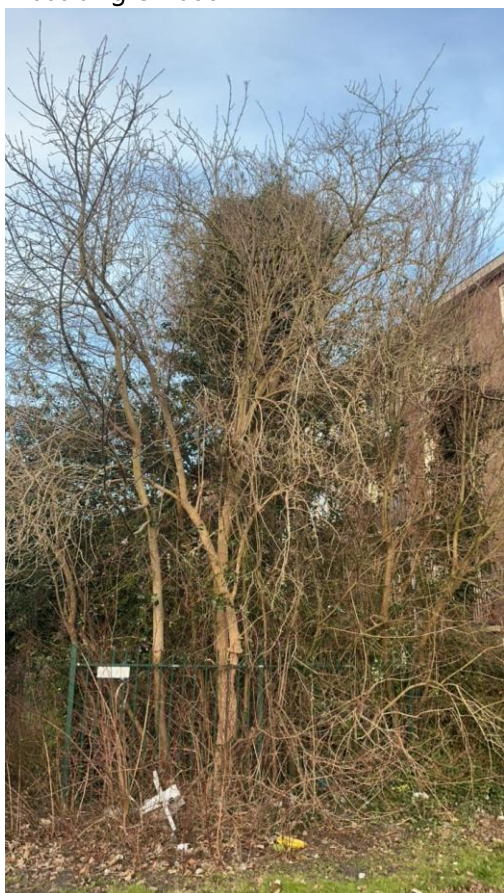
Boom 11

| Knelpunt | Ja, deze groep bomen is niet duurzaam te handhaven ivm het dichtzetten en de sloop van het gebouw. Bomen zijn niet te handhaven omdat ze allemaal in elkaar vergroeid zijn. |
| Verplantbaar | Nee, de boom wordt als niet verplantbaar beoordeeld vanwege onvoldoende perspectief op duurzaam herstel na verplaatsing. De combinatie van de omvang van het wortelgestel (de boom staat in een groep waardoor het wortelgestel verweven zit met de andere aanwezige bomen) en verhoogd risico op verplantingsschade leidt tot een onaanvaardbaar hoge kans op uitval. |

| Opmerkingen (boom) | Vellen, vergunningsplichtig |

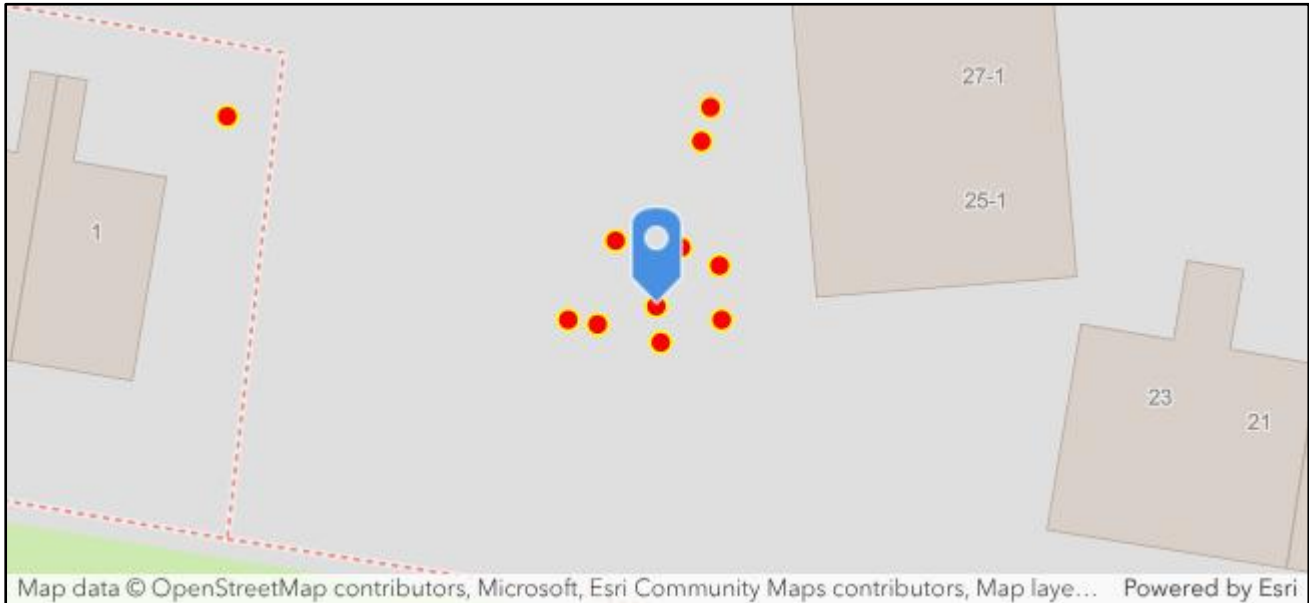
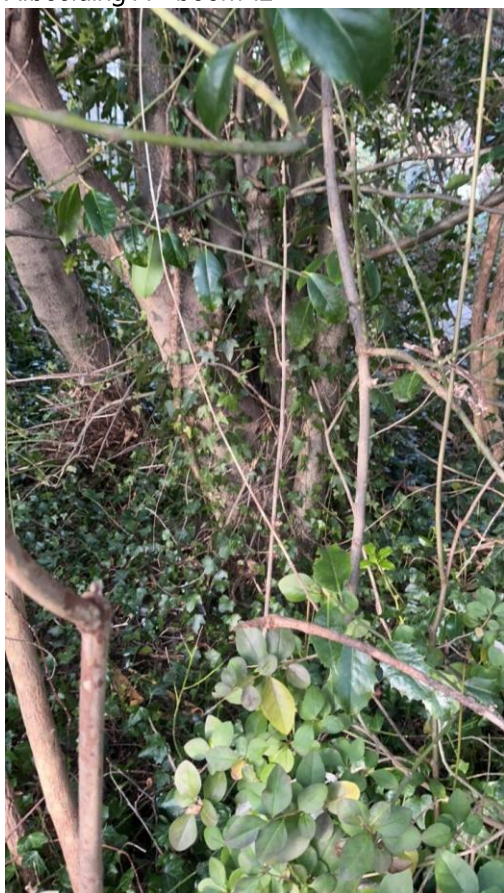
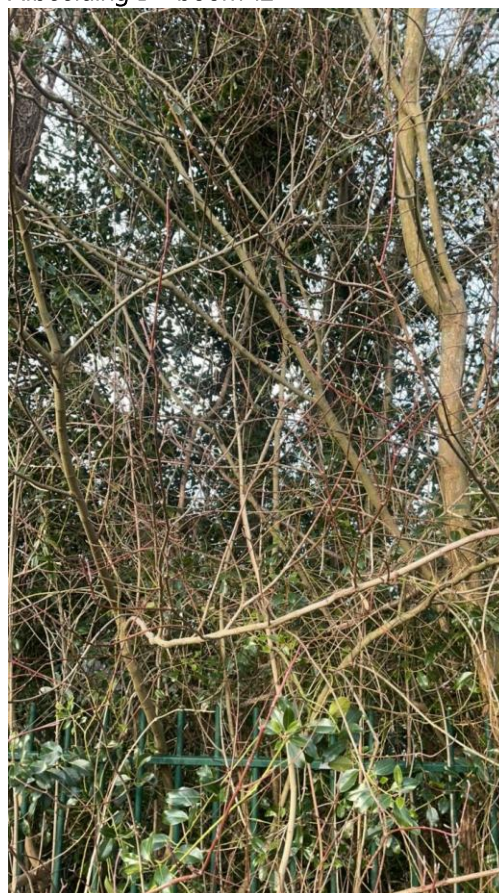
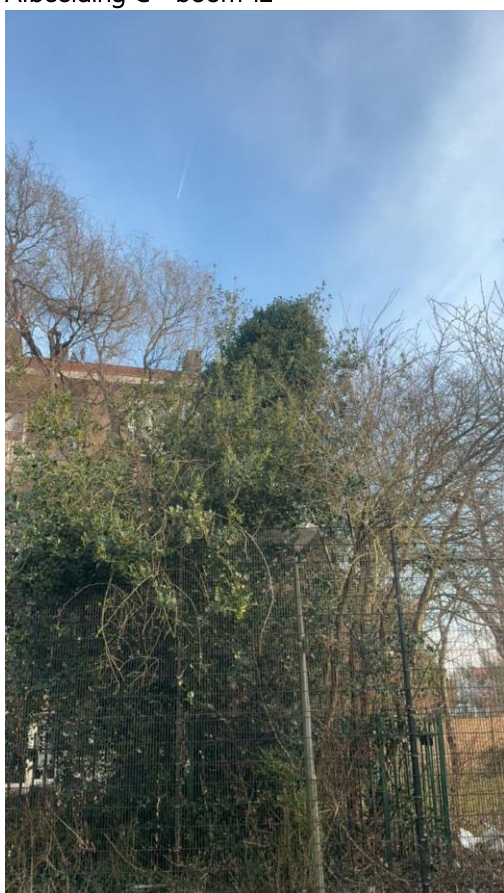
## Boom 12

| Knelpunt | Ja, deze groep bomen is niet duurzaam te handhaven ivm het dichtzetten en de sloop van het gebouw. Bomen zijn niet te handhaven omdat ze allemaal in elkaar vergroeid zijn. |
| Verplantbaar | Nee, de boom wordt als niet verplantbaar beoordeeld vanwege onvoldoende perspectief op duurzaam herstel na verplaatsing. De combinatie van de omvang van het wortelgestel (de boom staat in een groep waardoor het wortelgestel verweven zit met de andere aanwezige bomen) en verhoogd risico op verplantingsschade leidt tot een onaanvaardbaar hoge kans op uitval. |

| Opmerkingen (boom) | Vellen, vergunningsplichtig |

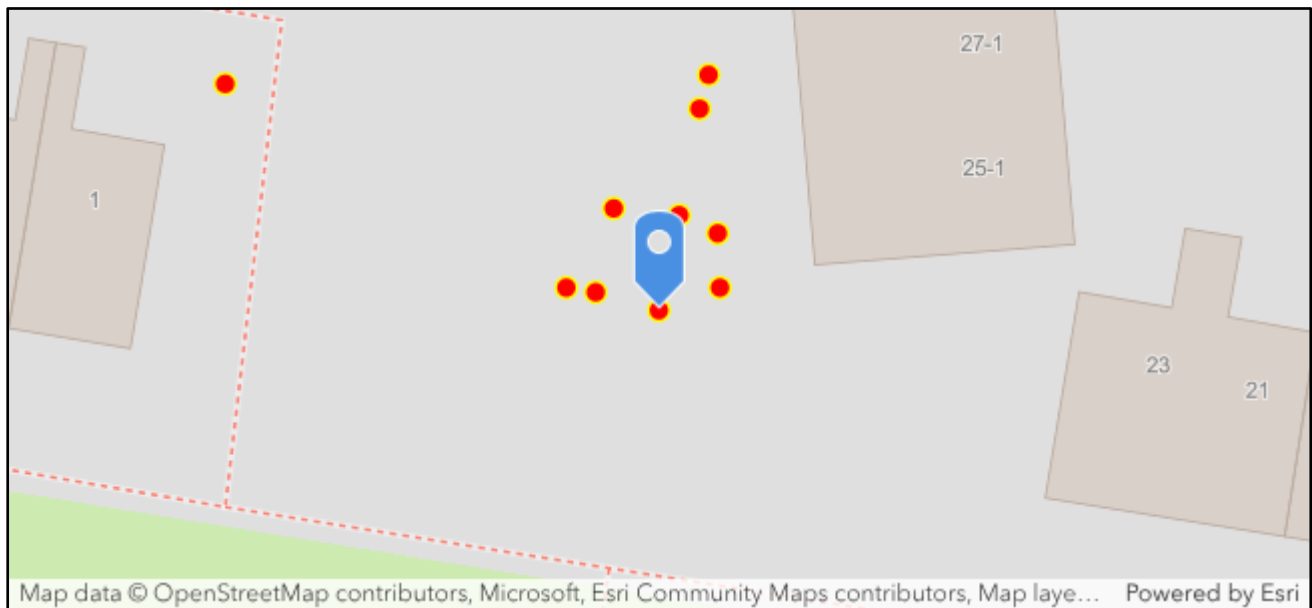
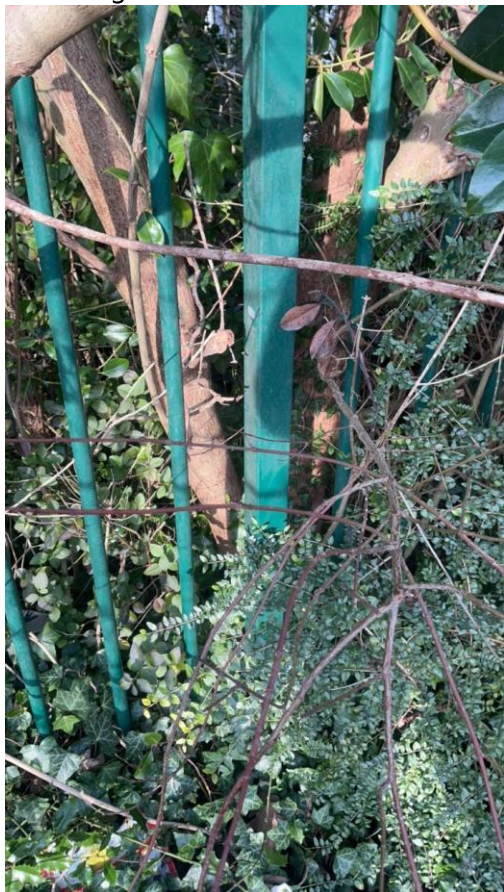
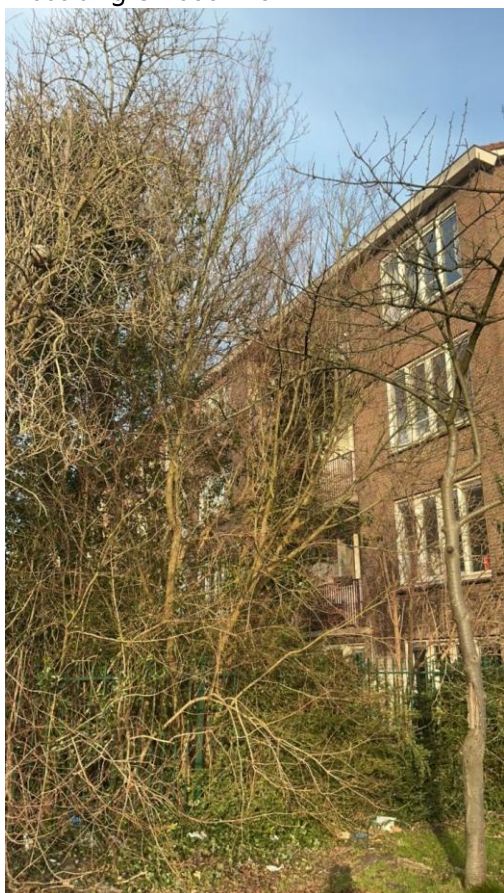
## Boom 13

| Knelpunt | Ja, deze groep bomen is niet duurzaam te handhaven ivm het dichtzetten en de sloop van het gebouw. Bomen zijn niet te handhaven omdat ze allemaal in elkaar vergroeid zijn. |
| Verplantbaar | Nee, de boom wordt als niet verplantbaar beoordeeld vanwege onvoldoende perspectief op duurzaam herstel na verplaatsing. De combinatie van de omvang van het wortelgestel (de boom staat in een groep waardoor het wortelgestel verweven zit met de andere aanwezige bomen) en verhoogd risico op verplantingsschade leidt tot een onaanvaardbaar hoge kans op uitval. |

| Opmerkingen (boom) | Vellen, vergunningsplichtig |

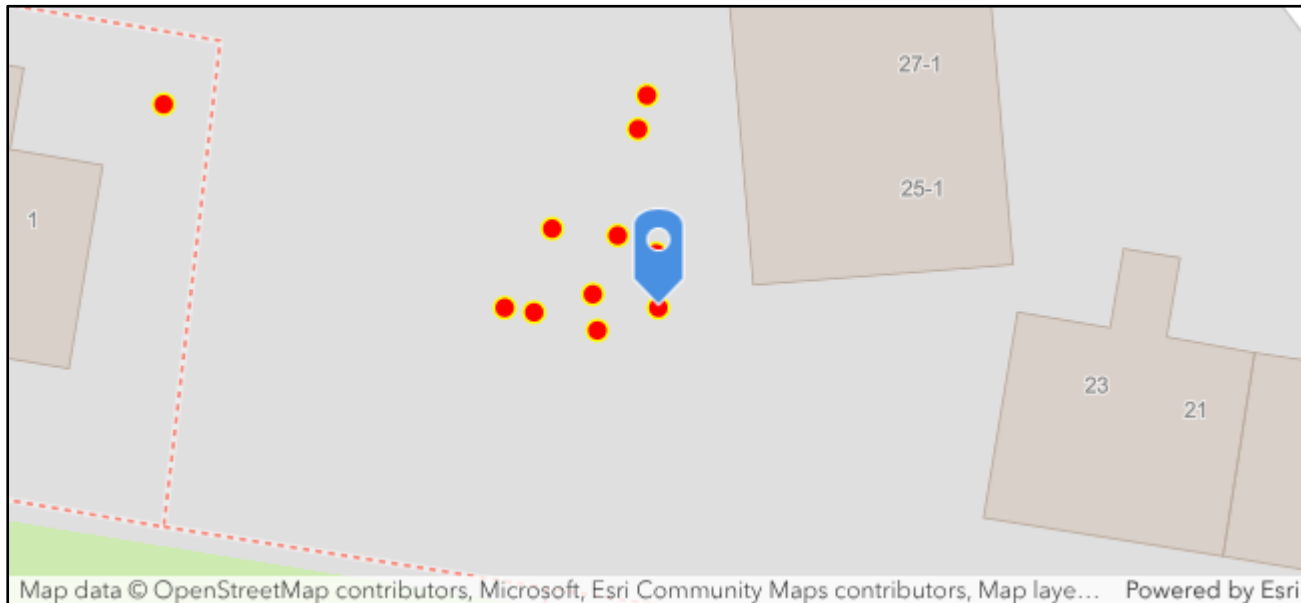
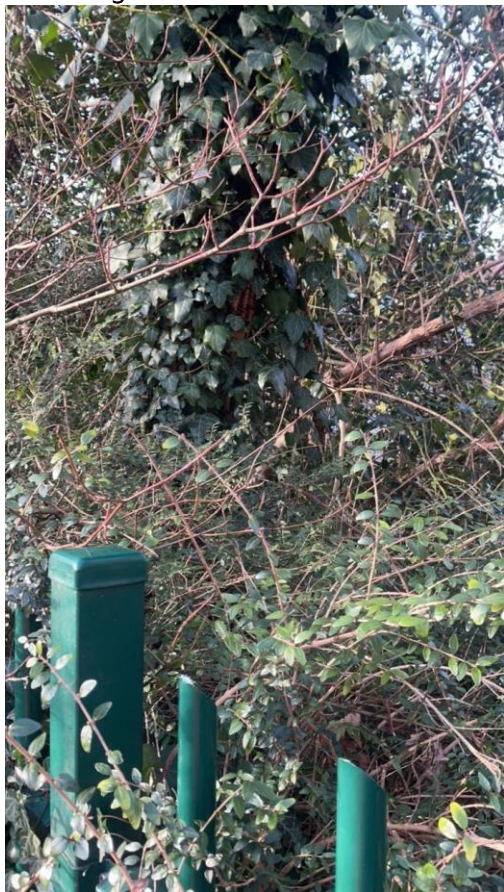
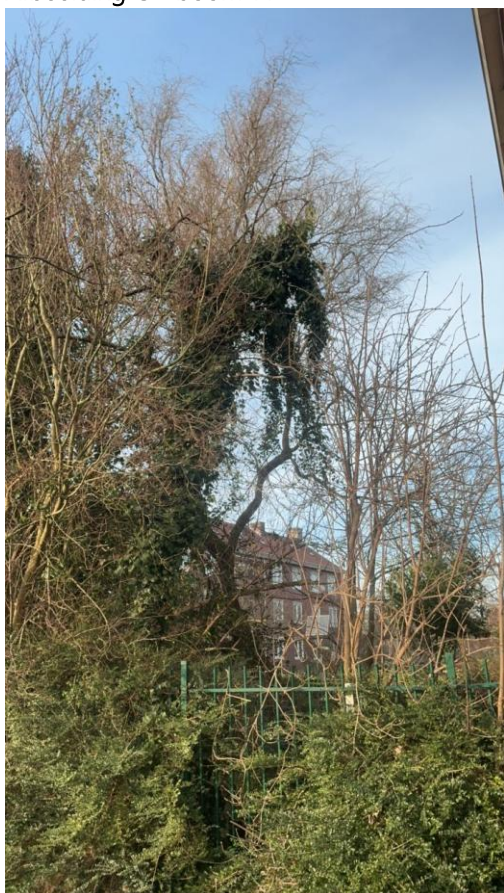
## Boom 14

| Conditie | Slecht |
| Veiligheidsklasse | Risicoboom |
| Eerste gebrek | Afsterving(sverschijnselen), (algemeen) |
| Gevolg | Stambreuk, instabiliteit |
| Knelpunt | Ja, deze groep bomen is niet duurzaam te handhaven ivm het dichtzetten en de sloop van het gebouw. Bomen zijn niet te handhaven omdat ze allemaal in elkaar vergroeid zijn. |
| Verplantbaar | Nee, de boom wordt als niet verplantbaar beoordeeld vanwege onvoldoende perspectief op duurzaam herstel na verplaatsing. De combinatie van de omvang van het wortelgestel (de boom staat in een groep waardoor het wortelgestel verweven zit met de andere aanwezige bomen) en verhoogd risico op verplantingsschade leidt tot een onaanvaardbaar hoge kans op uitval. |

| Opmerkingen (boom) | Vellen, vergunningsplichtig |

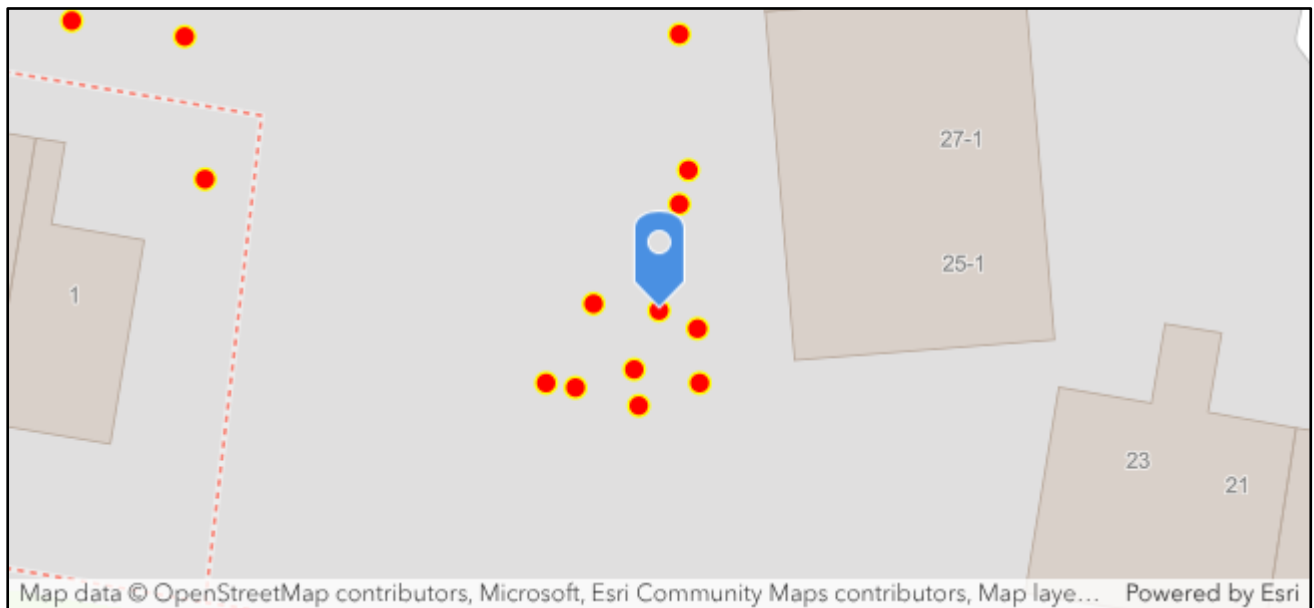
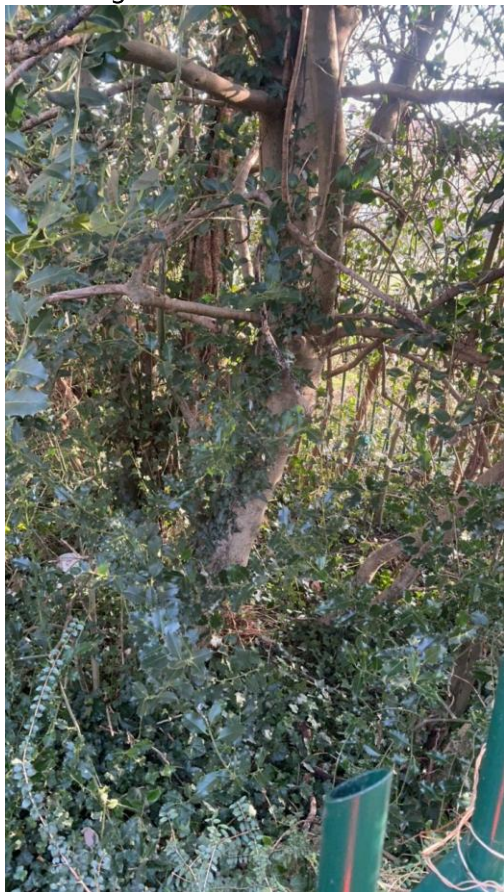
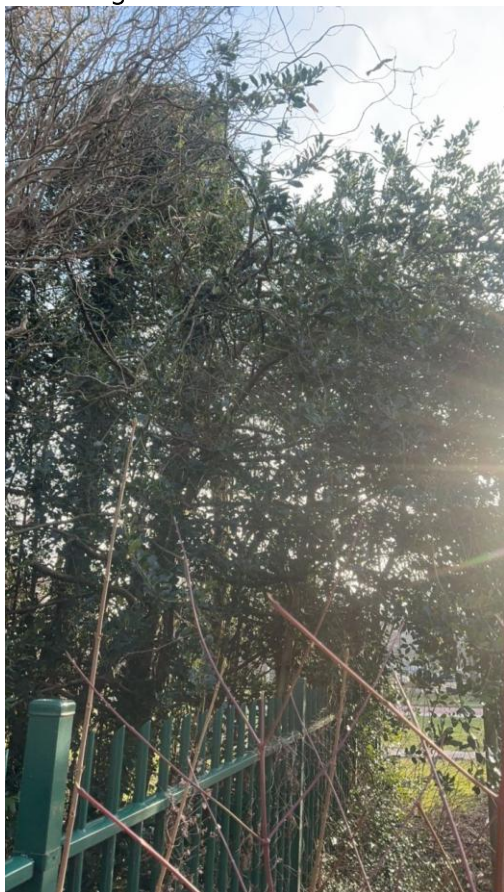
Boom 15

| Knelpunt | Ja, deze groep bomen is niet duurzaam te handhaven ivm het dichtzetten en de sloop van het gebouw. Bomen zijn niet te handhaven omdat ze allemaal in elkaar vergroeid zijn. |
| Verplantbaar | Nee, de boom wordt als niet verplantbaar beoordeeld vanwege onvoldoende perspectief op duurzaam herstel na verplaatsing. De combinatie van de omvang van het wortelgestel (de boom staat in een groep waardoor het wortelgestel verweven zit met de andere aanwezige bomen) en verhoogd risico op verplantingsschade leidt tot een onaanvaardbaar hoge kans op uitval. |

| Opmerkingen (boom) | Vellen, vergunningsplichtig |

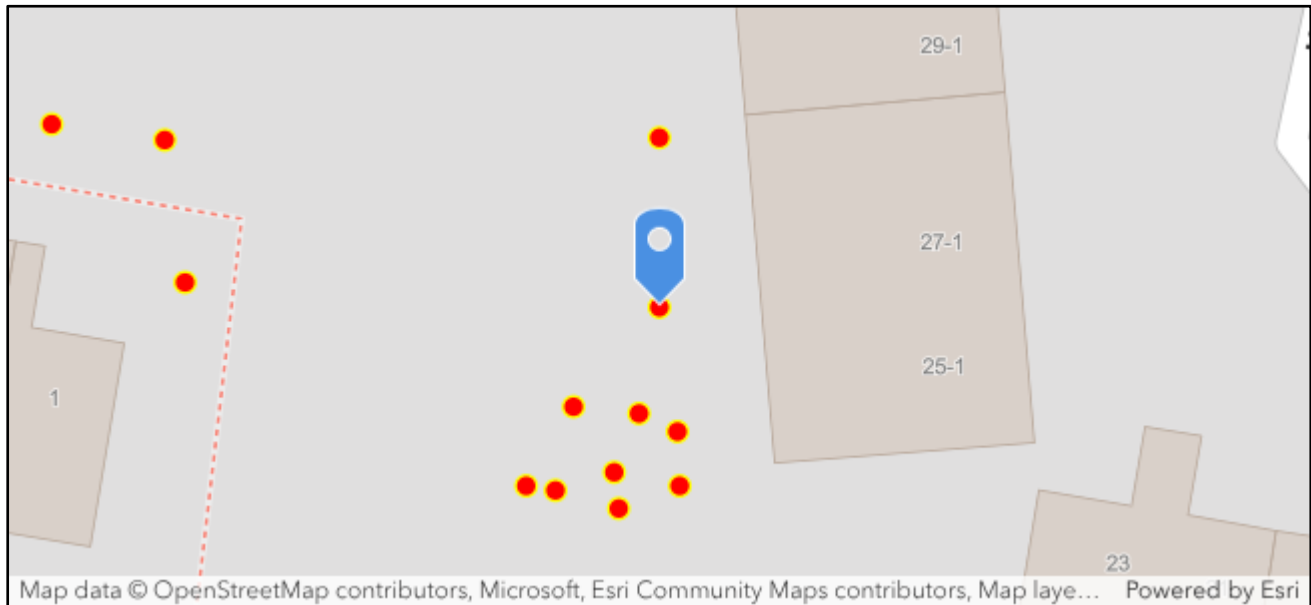
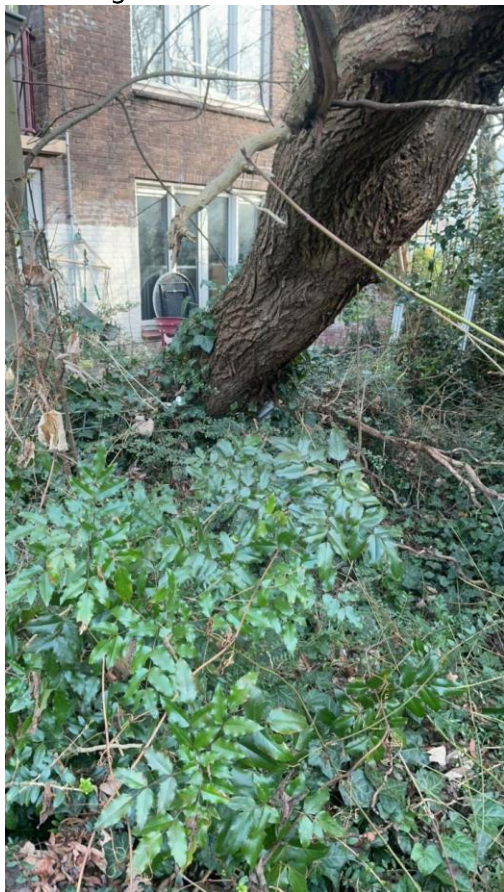
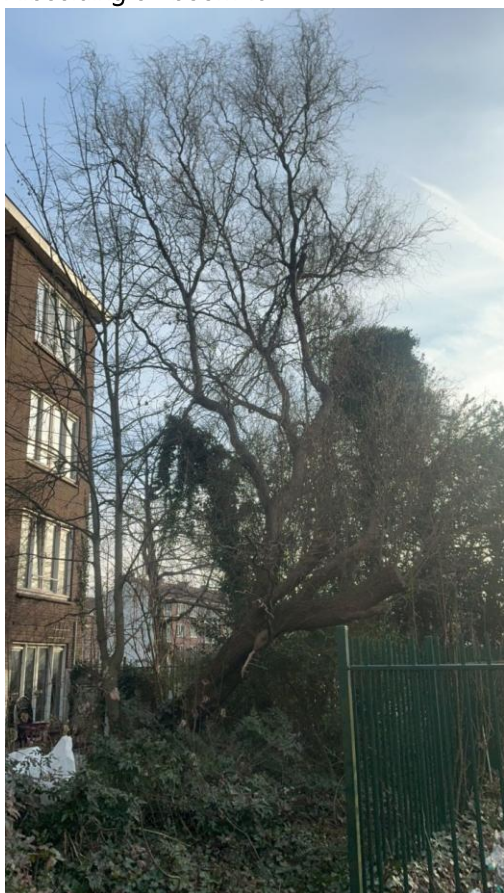
## Boom 16

| Veiligheidsklasse | Risicoboom, scheefstand |
| Knelpunt | Ja, de toekomstige bebouwing valt over de boom heen, daardoor is deze boom niet duurzaam te handhaven. Bomen zijn niet te handhaven omdat ze allemaal in elkaar vergroeid zijn. |
| Verplantbaar | Nee, de boom wordt als niet verplantbaar beoordeeld vanwege onvoldoende perspectief op duurzaam herstel na verplaatsing. De combinatie van de scheefstand, grote diameter, omvang van het wortelgestel en verhoogd risico op verplantingsschade leidt tot een onaanvaardbaar hoge kans op uitval. |

| Opmerkingen (boom) | Vellen, vergunningsplichtig |

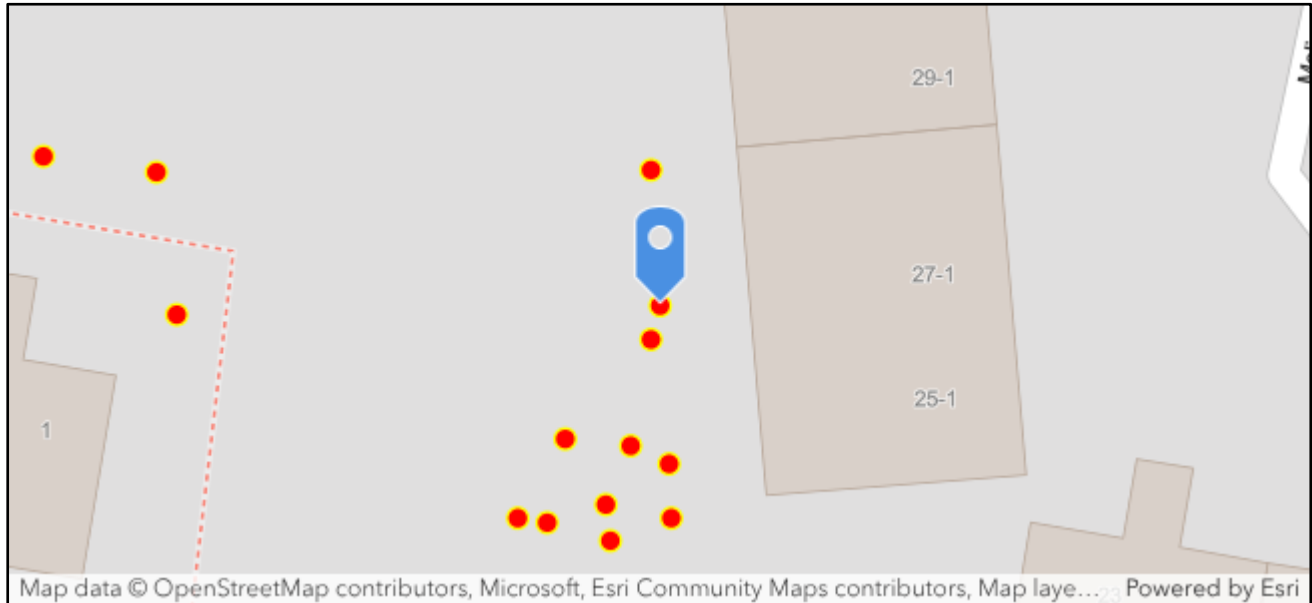
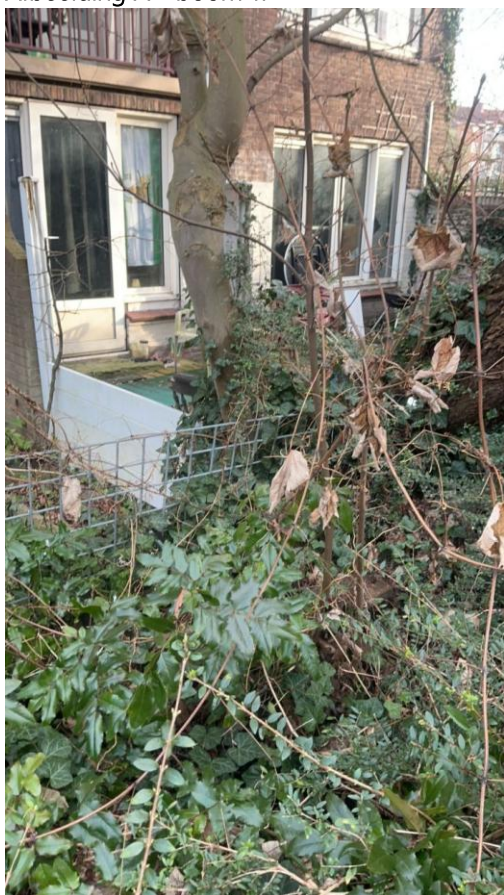
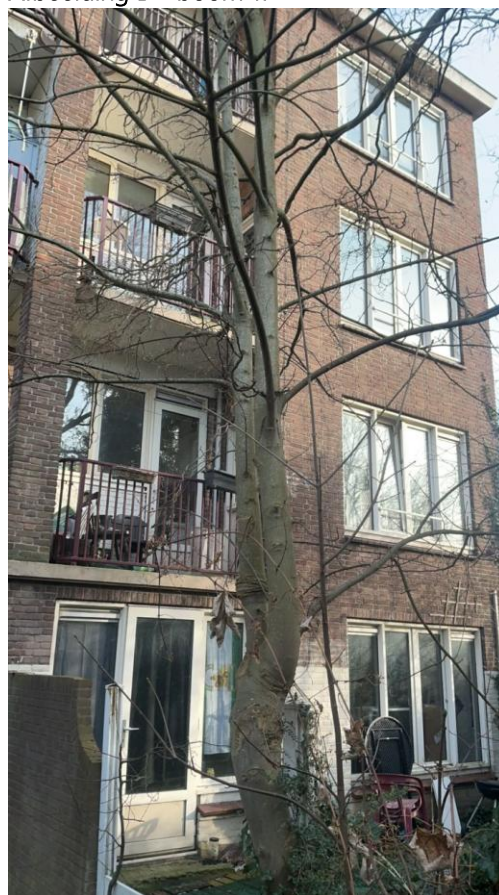
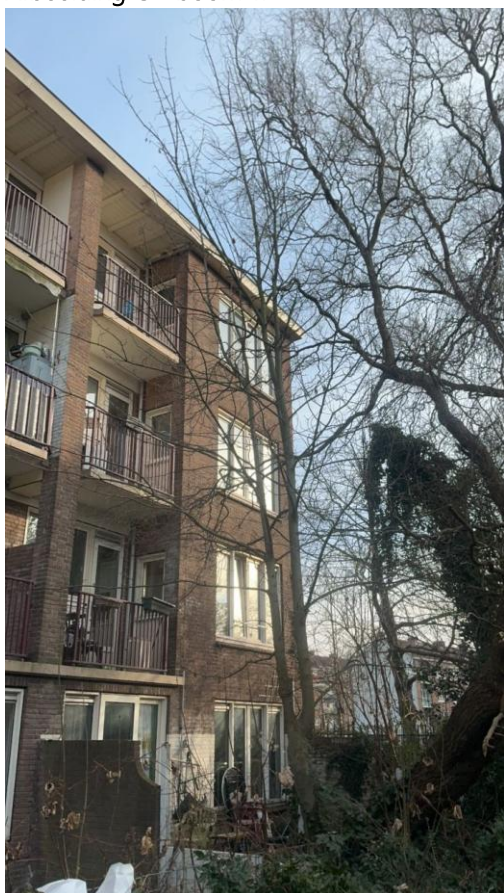
## Boom 17

| Verplantbaar | Nee, de boom wordt als niet verplantbaar beoordeeld vanwege onvoldoende perspectief op duurzaam herstel na verplaatsing. De combinatie van de grote diameter, omvang van het wortelgestel en verhoogd risico op verplantingsschade leidt tot een onaanvaardbaar hoge kans op uitval. Deze boom is een zaailing die veel te groot wordt voor de standplaats. |
