## Inleiding

Voor de ontwikkeling van nieuwe complexen in de Deysselbuurt in Amsterdam worden de huidige complexen gesloopt (zie blauwe vlakken). De vraag is wat de sloop van de complexen voor invloed heeft op de aanwezige bomen die in de privé-tuinen, complextuinen en op grond van de gemeente Amsterdam gesitueerd zijn.

Er staan 22 bomen in het gebied die verwijderd moeten worden. Deze zijn gesitueerd in de privé-tuinen en complextuin van woningcorporatie Rochdale en op grond van de gemeente Amsterdam.

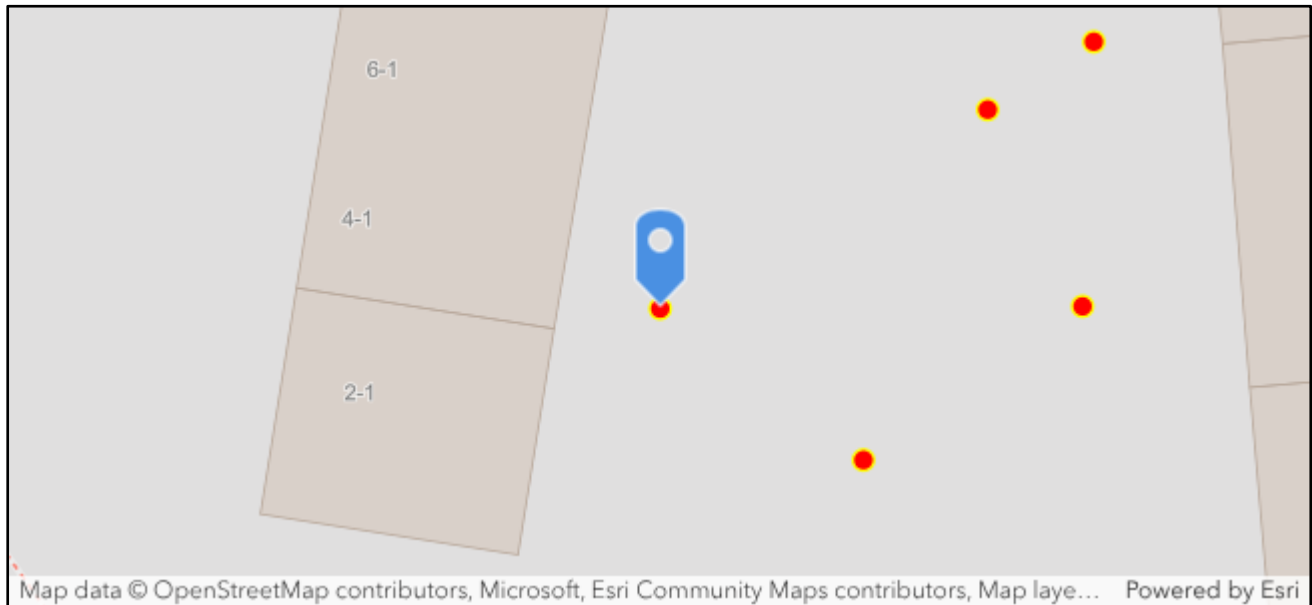
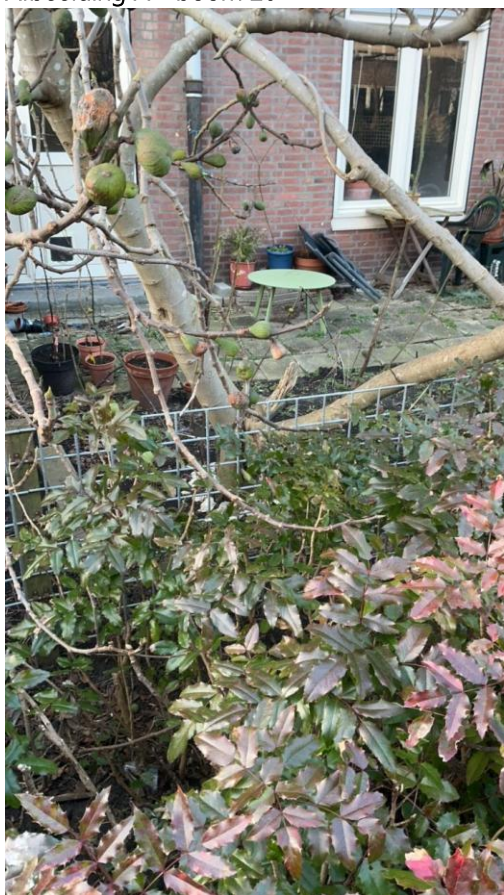
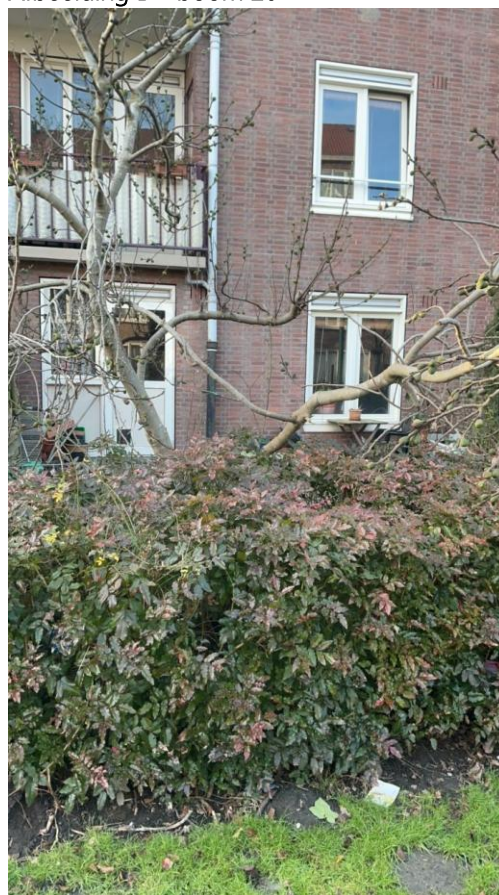
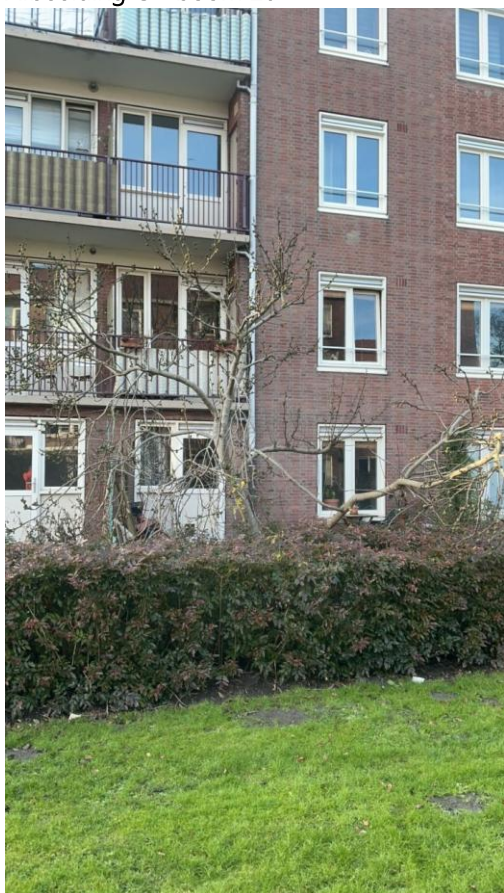
## Boom 20

| Eerste gebrek | Gebroken/losse tak, (kroon, stam) |
| Verplantbaar | Nee, de boom wordt als niet verplantbaar beoordeeld vanwege onvoldoende perspectief op duurzaam herstel na verplaatsing. De combinatie van bovenstaande gebreken, omvang van het wortelgestel en verhoogd risico op verplantingsschade leidt tot een onaanvaardbaar hoge kans op uitval. |

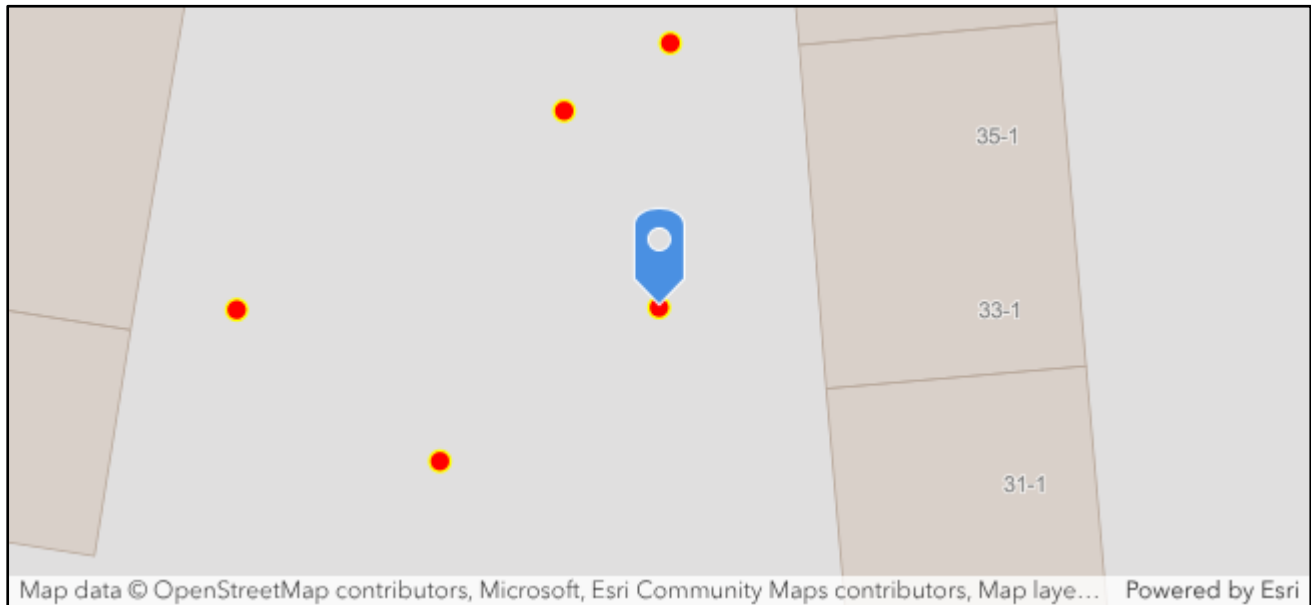
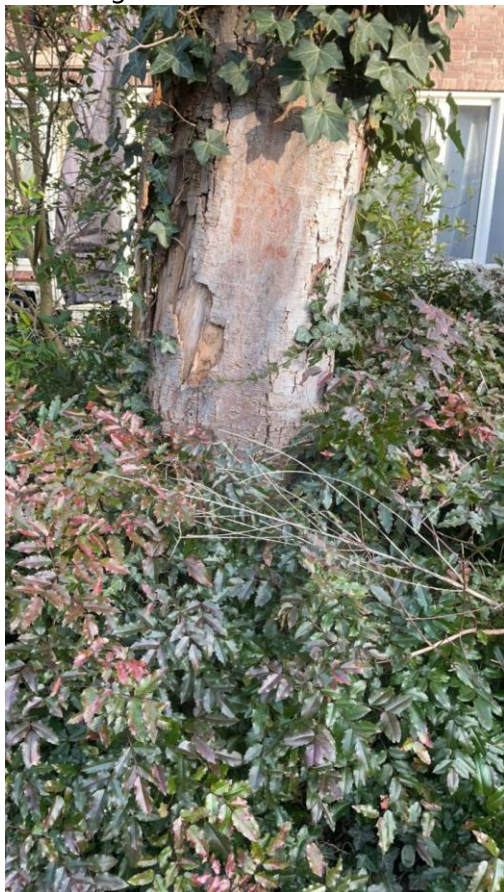
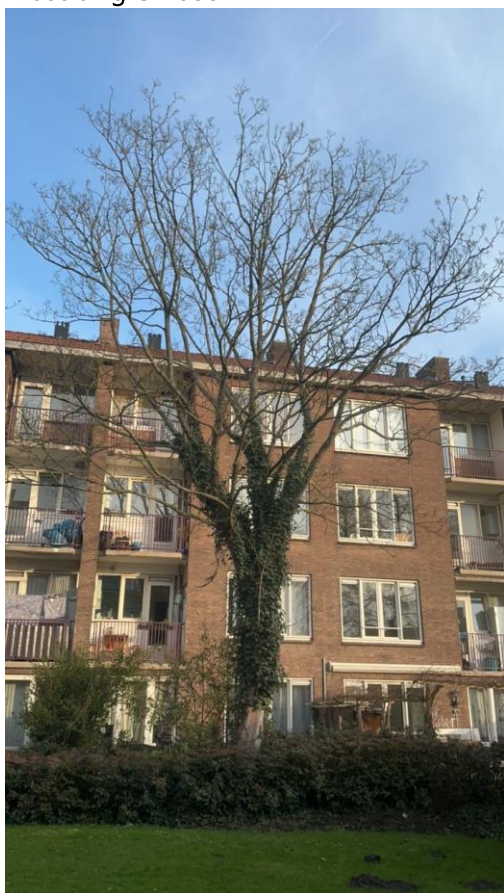
## Boom 21

| Eerste gebrek | Afsterving(sverschijnselen), (algemeen) |
| Verplantbaar | Nee, de boom wordt als niet verplantbaar beoordeeld vanwege onvoldoende perspectief op duurzaam herstel na verplaatsing. De combinatie van slechte vitaliteit, grote van de diameter, grootte van de boom, omvang van het wortelgestel en verhoogd risico op verplantingsschade leidt tot een onaanvaardbaar hoge kans op uitval. |

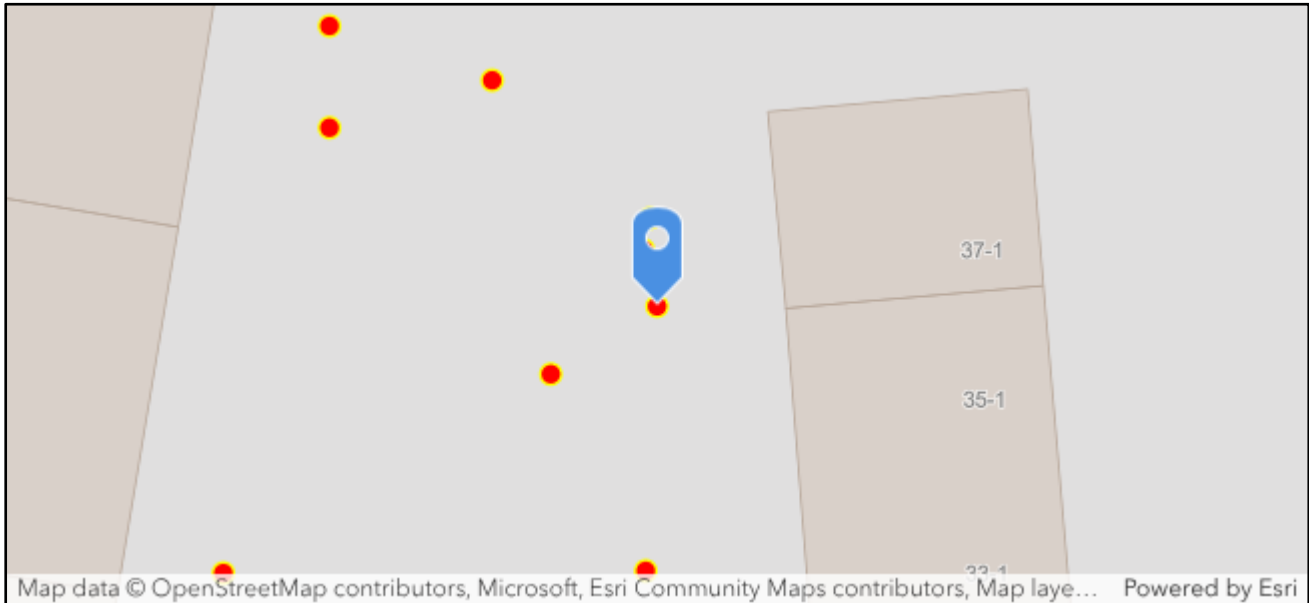
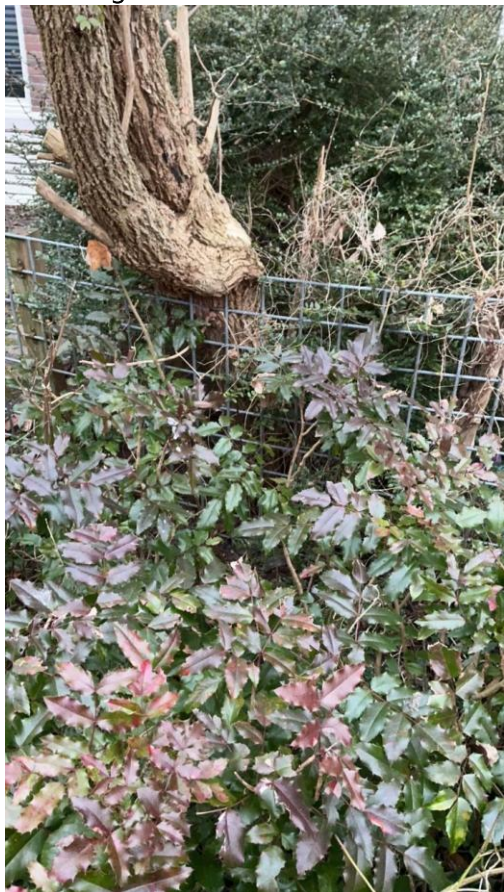
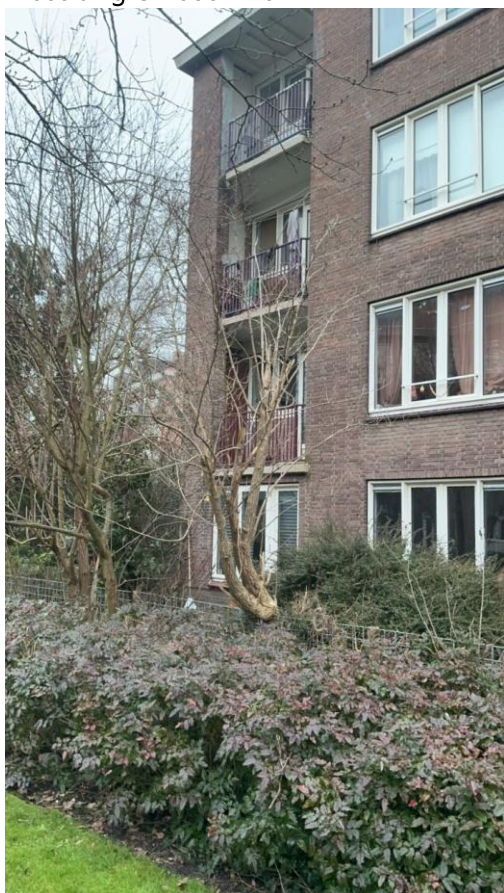
## Boom 23

| Veiligheidsklasse | Risicoboom (na uitvoer maatregel boom zonder gebreken) |
| Eerste gebrek | Onvoldoende ruimte gevel en/of straatmeubilair, (stam) |
| Gevolg | Schade aan kroon, gevel en/of straatmeubilair |
| Verplantbaar | Nee, de boom wordt als niet verplantbaar beoordeeld vanwege onvoldoende perspectief op duurzaam herstel na verplaatsing. De combinatie van beperkte vitaliteit, omvang van het wortelgestel en verhoogd risico op verplantingsschade leidt tot een onaanvaardbaar hoge kans op uitval. |

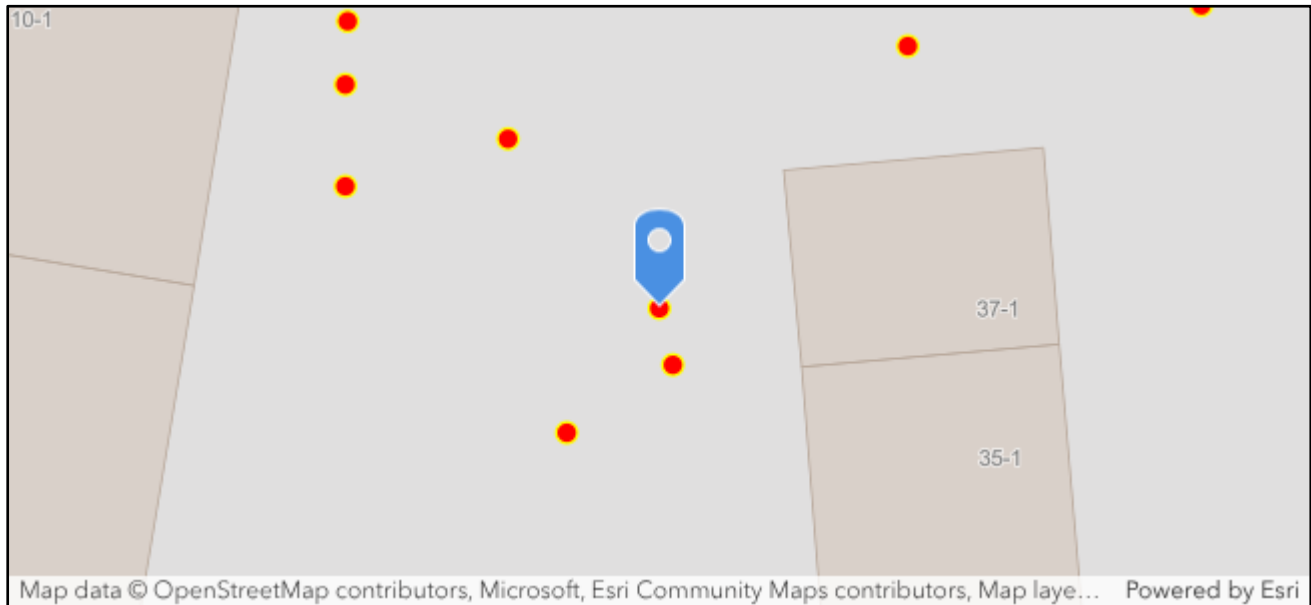
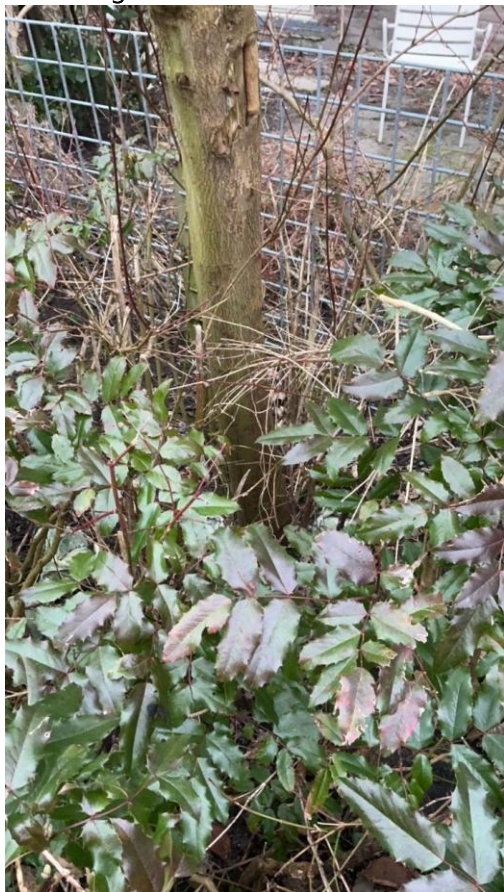
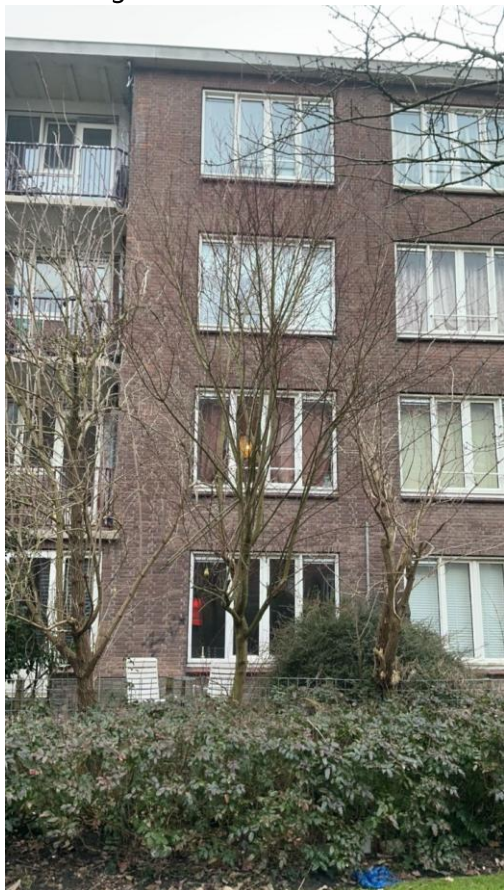
## Boom 24

| Verplantbaar | Nee, de boom wordt als niet verplantbaar beoordeeld vanwege onvoldoende perspectief op duurzaam herstel na verplaatsing. De combinatie van de omvang van het wortelgestel en verhoogd risico op verplantingsschade leidt tot een onaanvaardbaar hoge kans op uitval. |

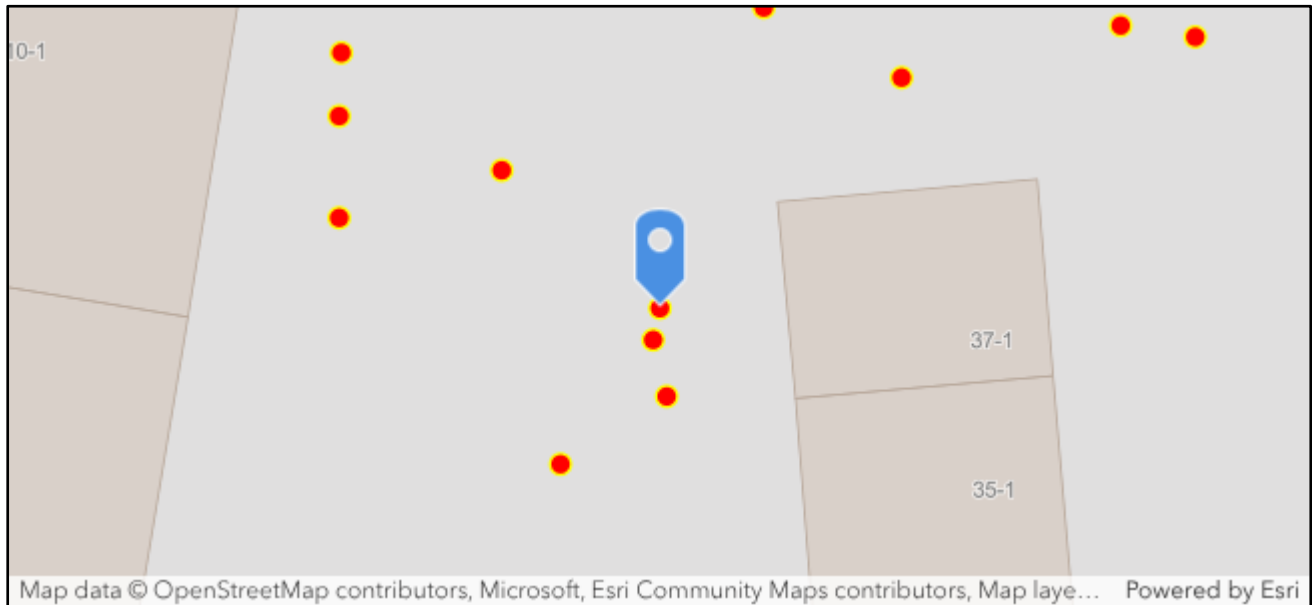
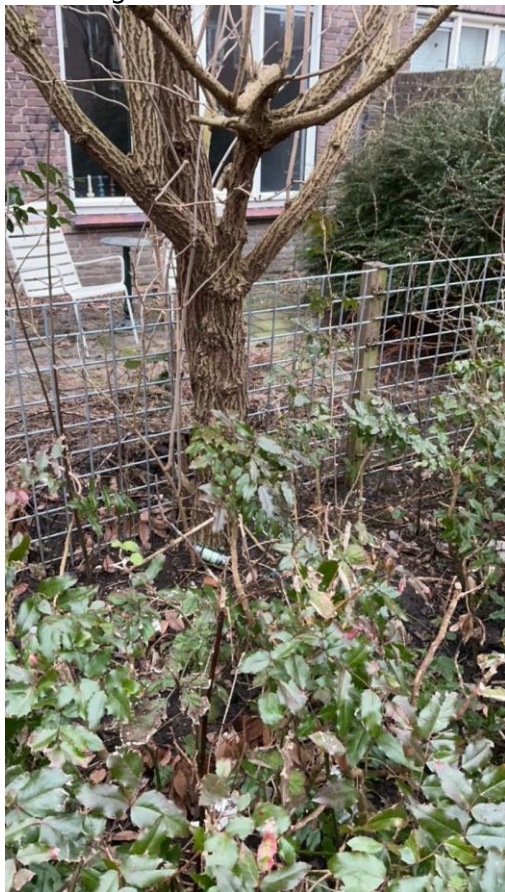
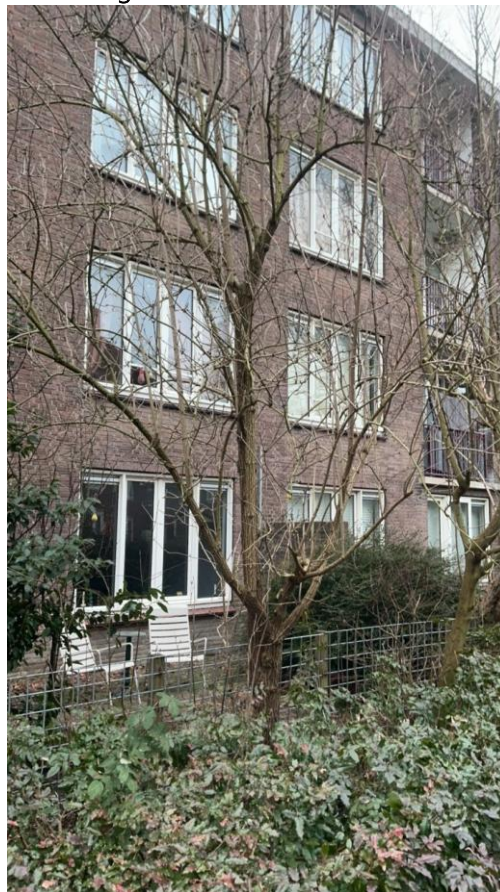
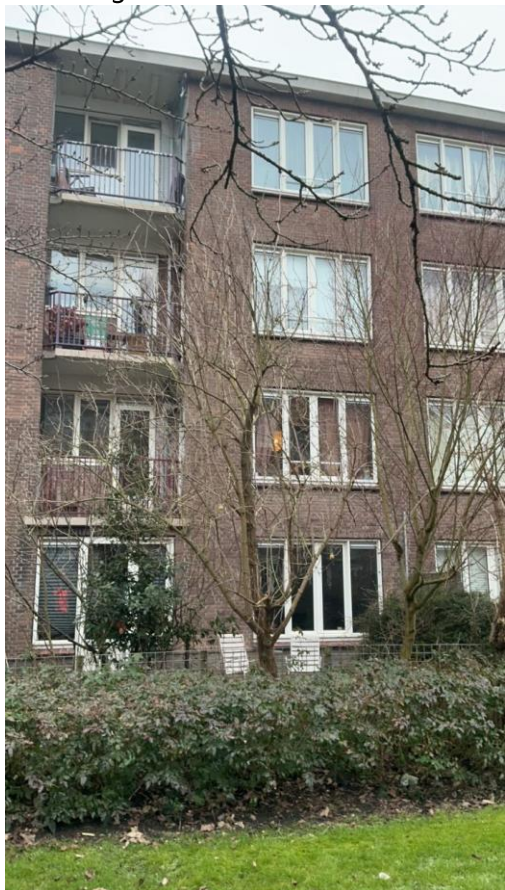
## Boom 25

| Verplantbaar | Nee, de boom wordt als niet verplantbaar beoordeeld vanwege onvoldoende perspectief op duurzaam herstel na verplaatsing. De combinatie van de omvang van het wortelgestel en verhoogd risico op verplantingsschade leidt tot een onaanvaardbaar hoge kans op uitval. |

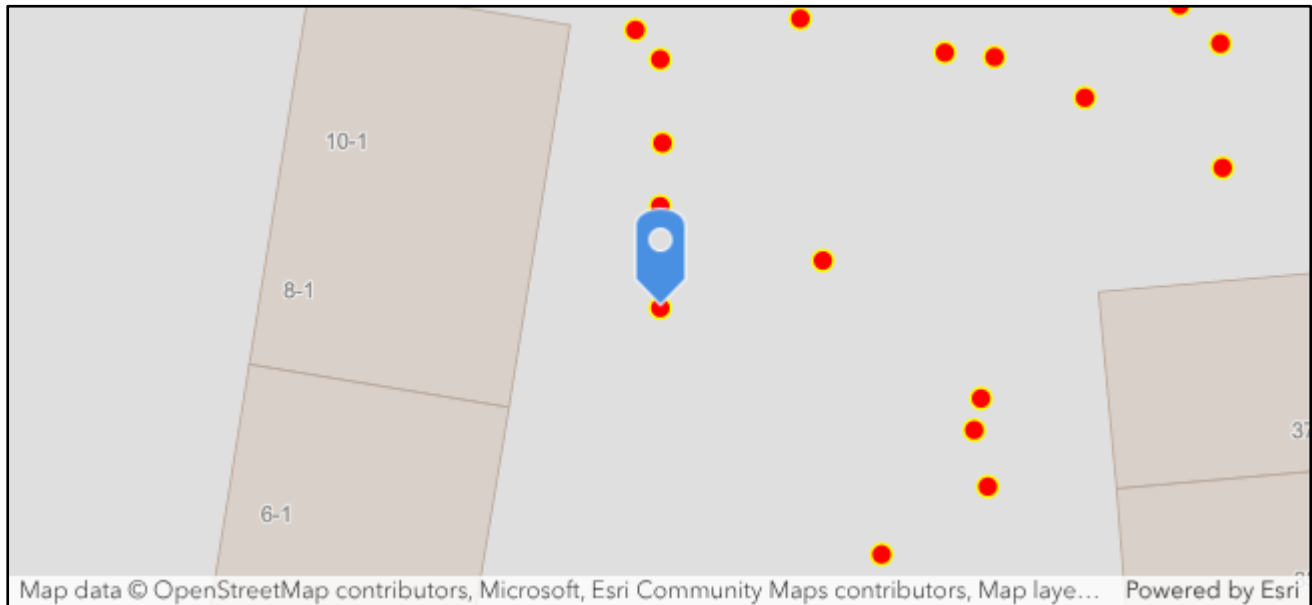
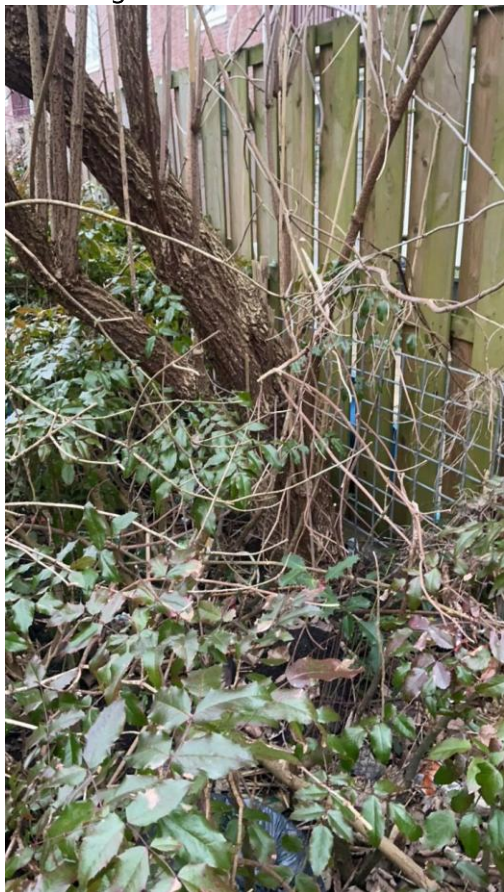
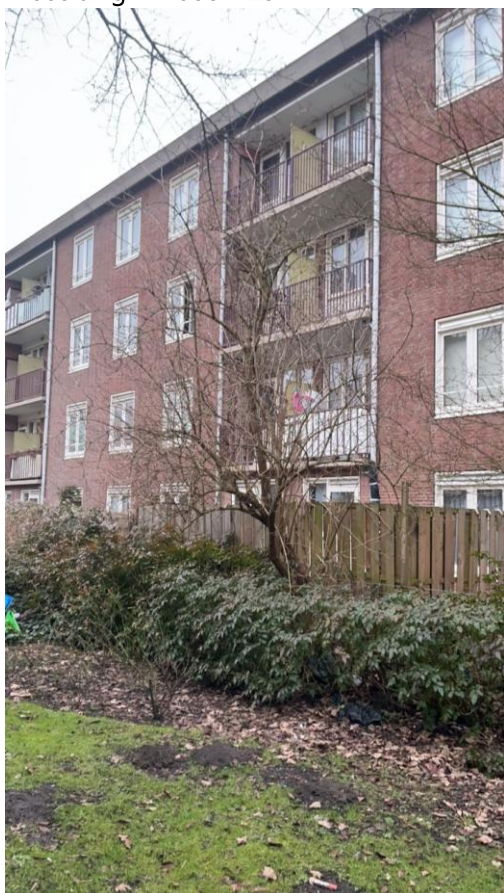
Boom 29

| Verplantbaar | Nee, de boom wordt als niet verplantbaar beoordeeld vanwege onvoldoende perspectief op duurzaam herstel na verplaatsing. De combinatie van de omvang van het wortelgestel en verhoogd risico op verplantingsschade leidt tot een onaanvaardbaar hoge kans op uitval. |

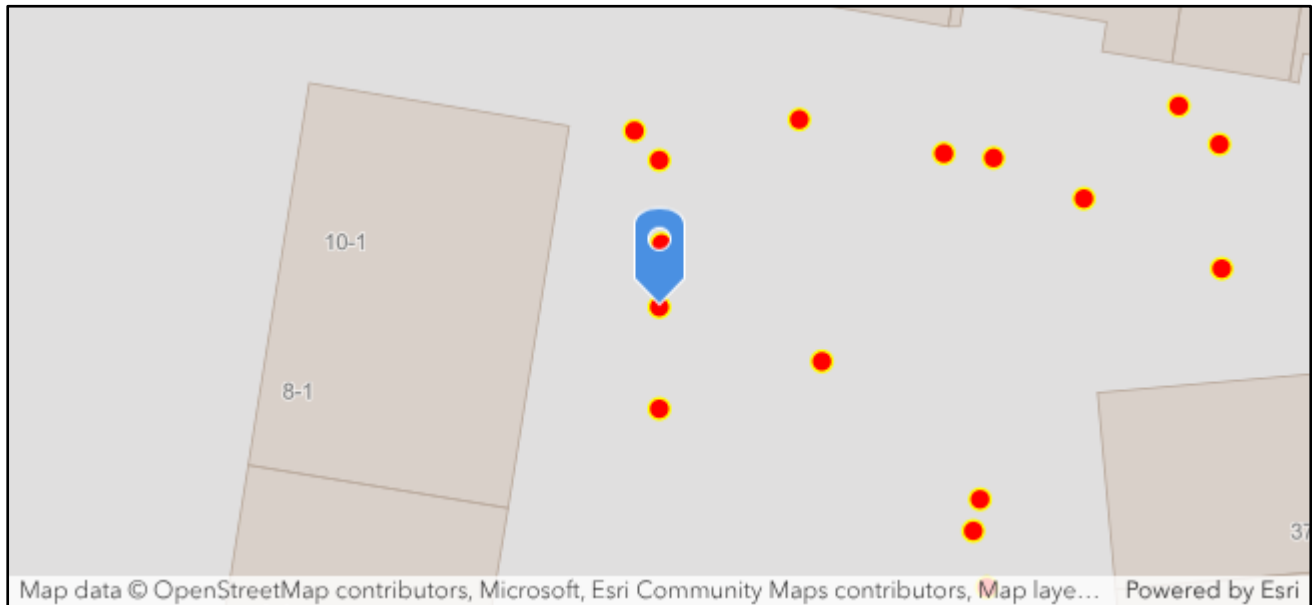
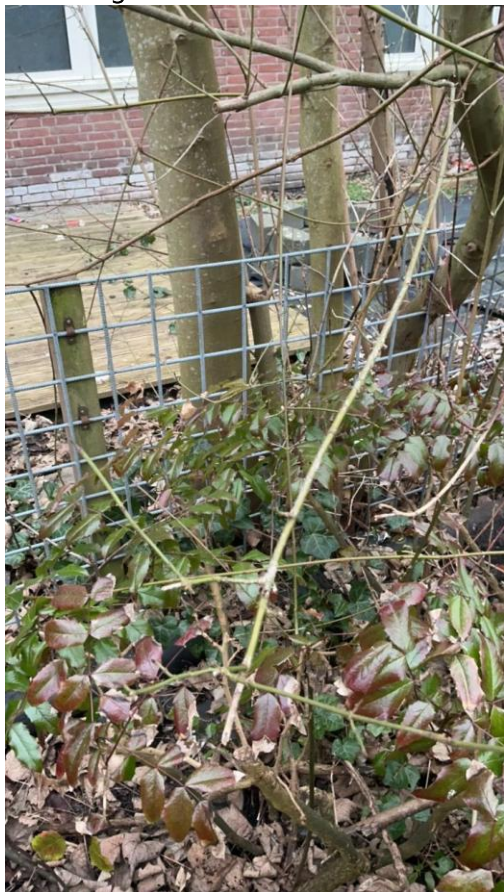
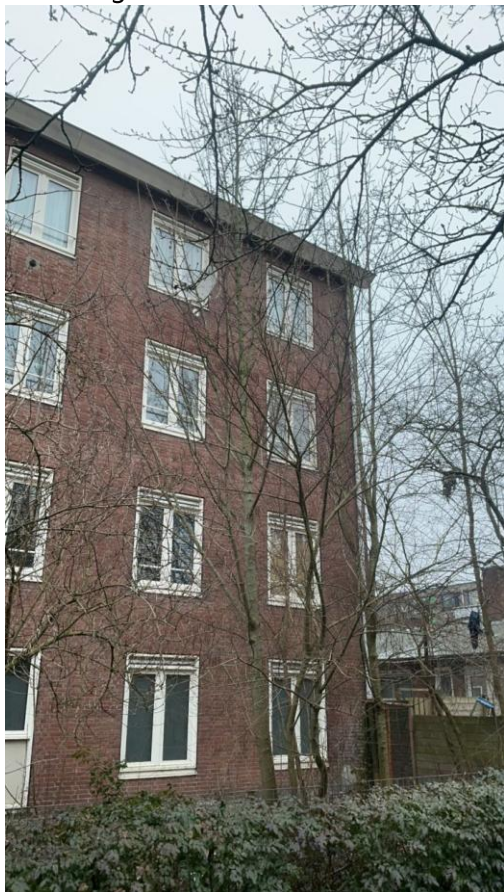
## Boom 30

| Verplantbaar | Nee, de boom wordt als niet verplantbaar beoordeeld vanwege onvoldoende perspectief op duurzaam herstel na verplaatsing. De combinatie van de omvang van het wortelgestel en verhoogd risico op verplantingsschade leidt tot een onaanvaardbaar hoge kans op uitval. Boom is een zaailing die te groot wordt voor de standplaats. |

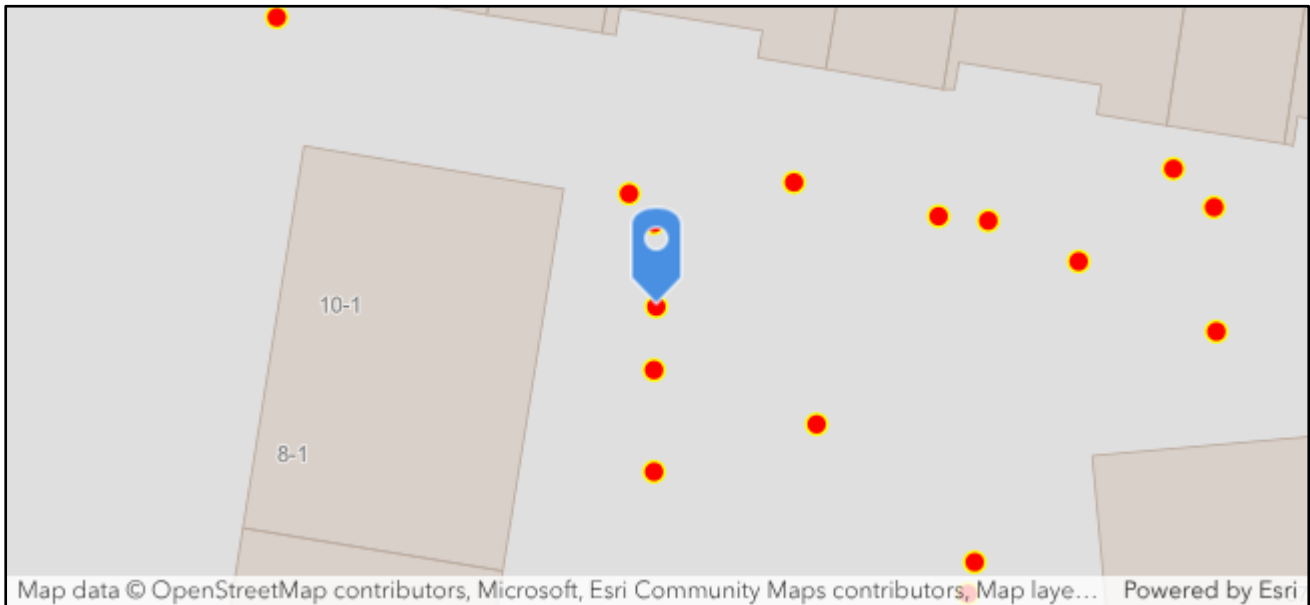
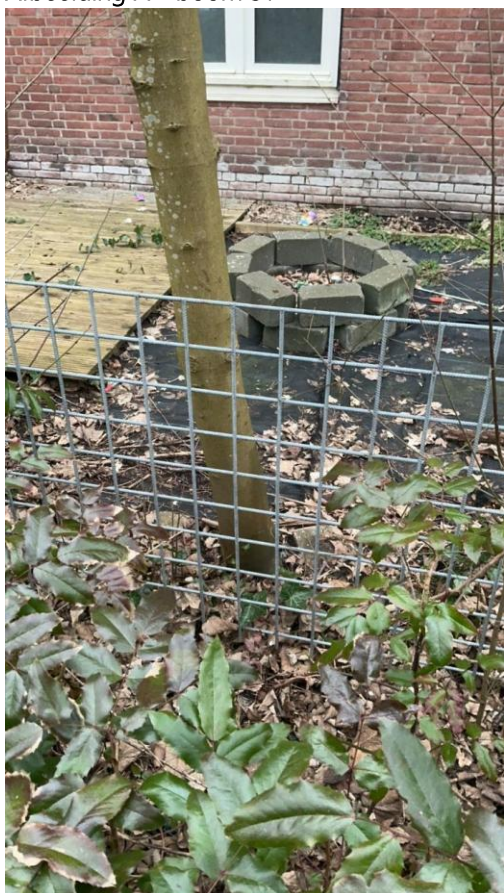
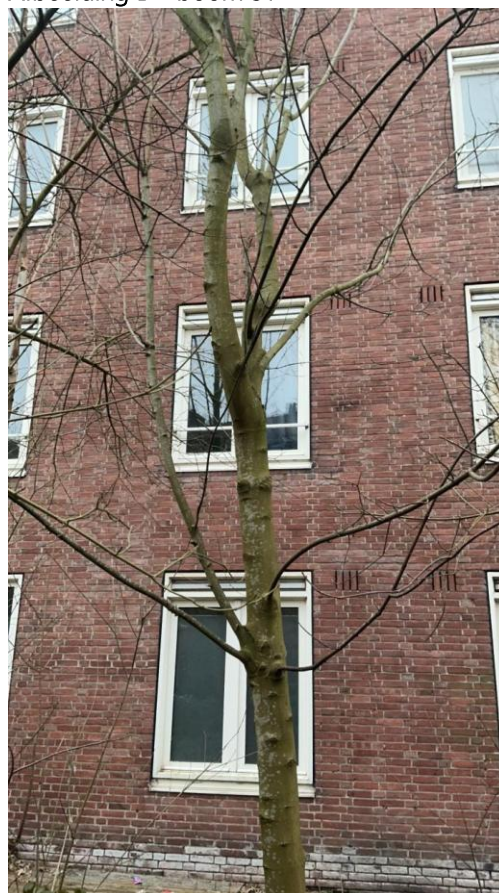
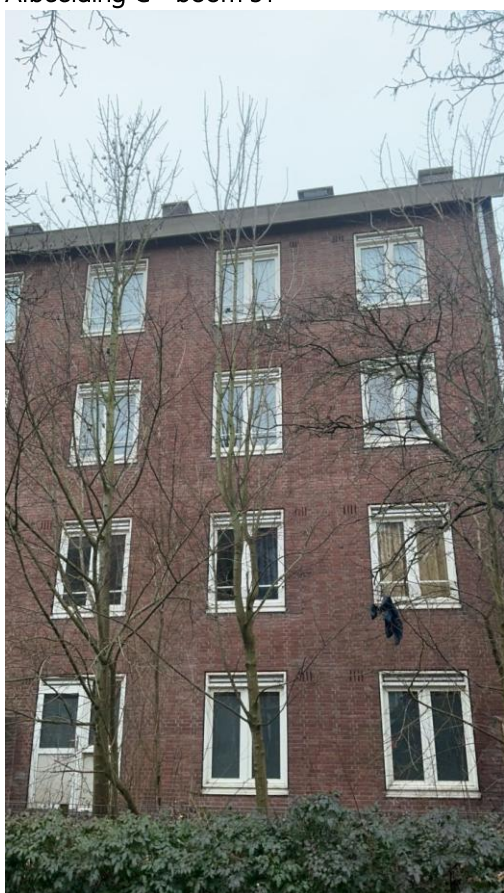
## Boom 31

| Verplantbaar | Nee, de boom wordt als niet verplantbaar beoordeeld vanwege onvoldoende perspectief op duurzaam herstel na verplaatsing. De combinatie van de omvang van het wortelgestel en verhoogd risico op verplantingsschade leidt tot een onaanvaardbaar hoge kans op uitval. Boom is een zaailing die te groot wordt voor de standplaats. |

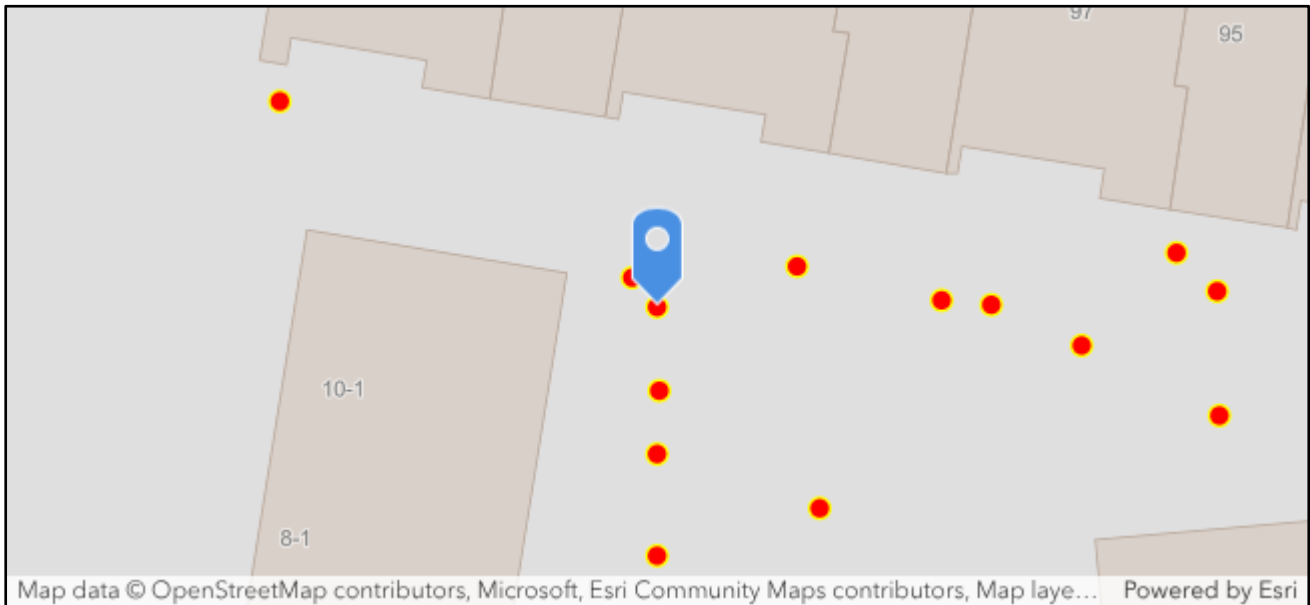
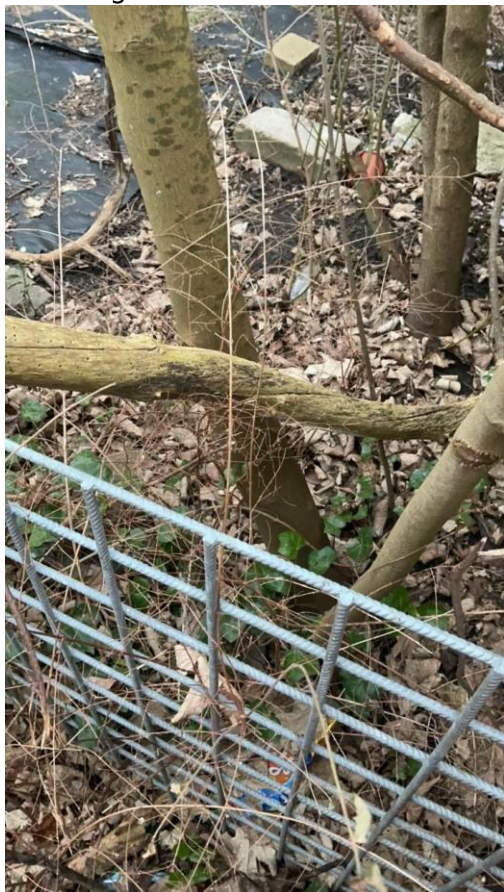
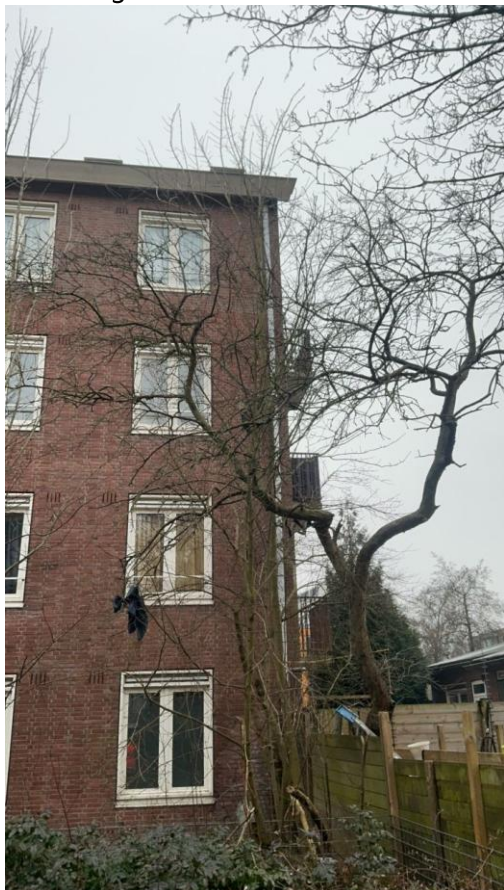
## Boom 32

| Verplantbaar | Nee, de boom wordt als niet verplantbaar beoordeeld vanwege onvoldoende perspectief op duurzaam herstel na verplaatsing. De combinatie van de omvang van het wortelgestel en verhoogd risico op verplantingsschade leidt tot een onaanvaardbaar hoge kans op uitval. Boom is een zaailing die te groot wordt voor de standplaats. |

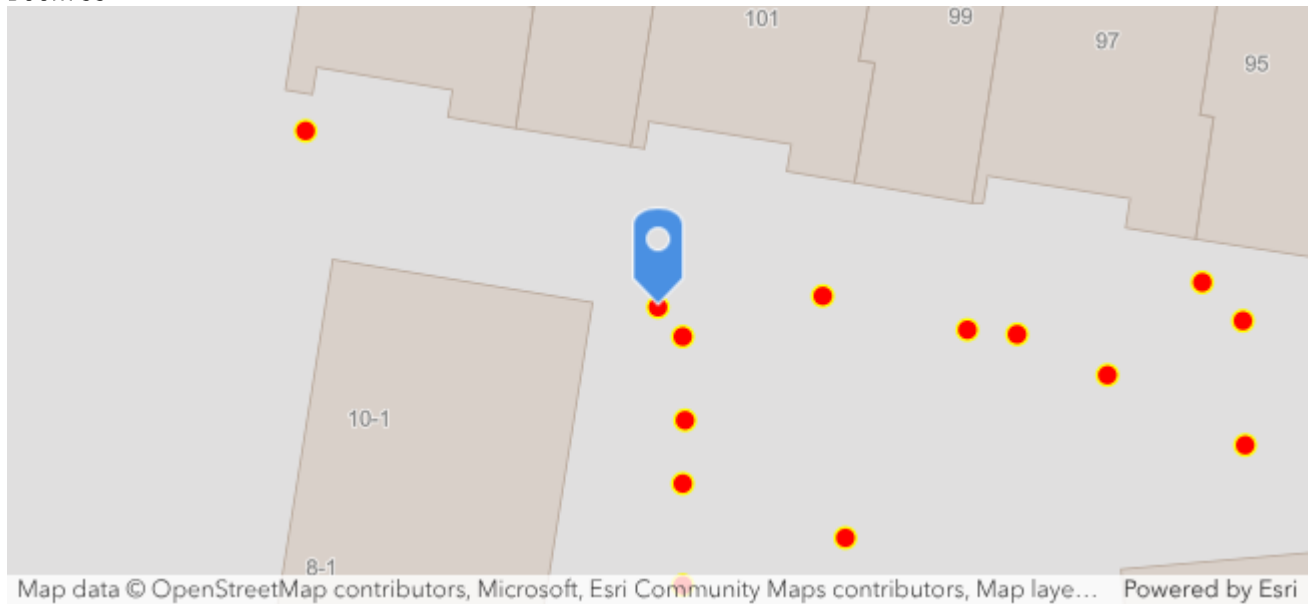
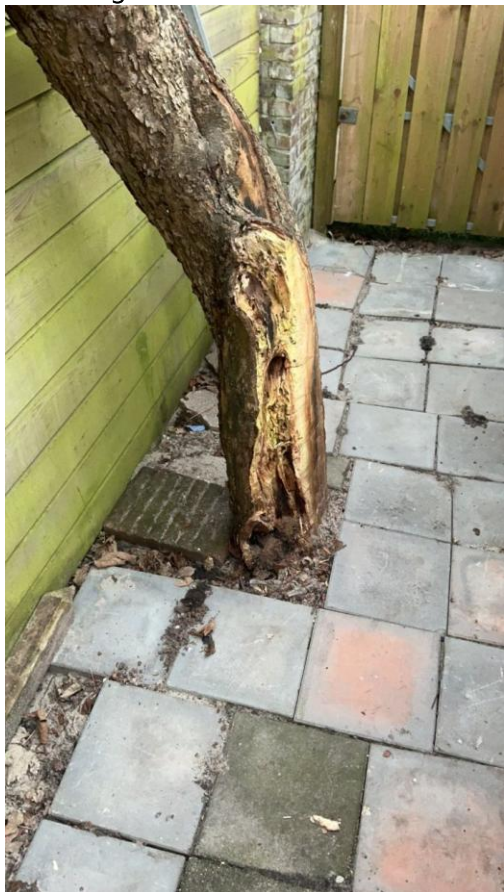
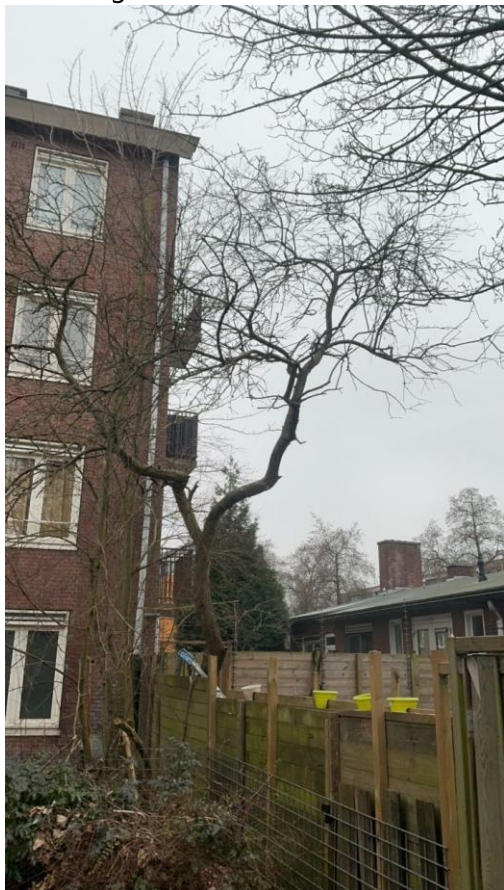
## Boom 33

### Malus cv: Afgestorven boom

| Eerste gebrek | Afsterving(sverschijnselen), (algemeen) |
| Verplantbaar | Nee, de boom wordt als niet verplantbaar beoordeeld vanwege onvoldoende perspectief op duurzaam herstel na verplaatsing. De combinatie van slechte vitaliteit, omvang van het wortelgestel en verhoogd risico op verplantingsschade leidt tot een onaanvaardbaar hoge kans op uitval. |
