Beoordeling 2 bomen voor en naast de  
Weespersluis te Muiden.

Projectnummer: PRPOA25-00459

Datum: 1 december 2025

# Rapport BVC particulieren

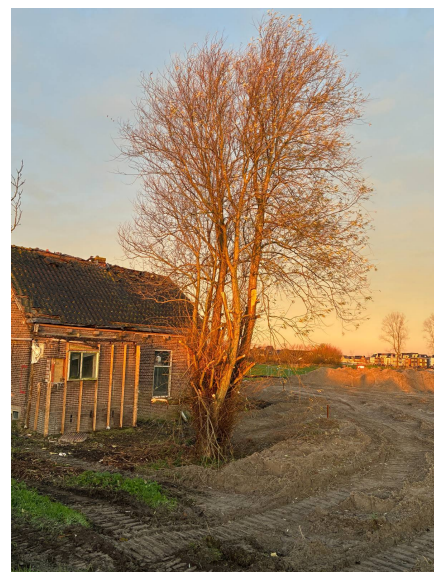
Overzichtsfoto 1

**BVC datum:** 1 december 2025  
**Conditie:** Voldoende  
**Toekomstverwachting:**  
 >15 jaar  
**Kroon:** ■ Zwaar dood hout > 4 cm  
**Stam:** ■ Meerstammig  
 ■ Ingerotte snoeiwond  
**Stamvoet:** ■ —  
**Wortels:** ■ —  
**Opmerking:**  
 —  
**Snoeiwijze:** —

**Conclusie:** Risicoboom  
**Advies:**  
 —  
**Maatregel:** Onderhoudssnoei  
**Prioriteit:** binnen 6 maanden  
**Herkeuring:** —  
**Inspecteur:** ■ ■

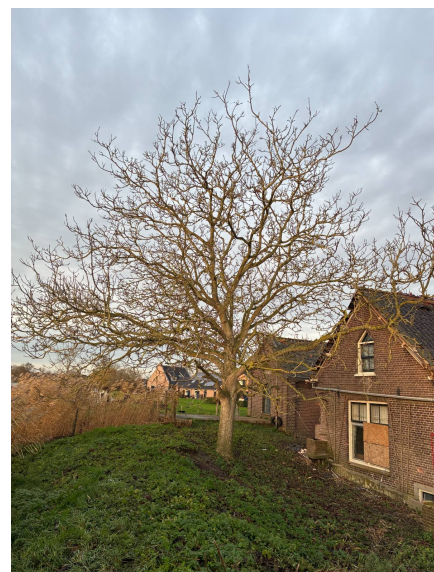
Overzichtsfoto

**BVC datum:** 1 december 2025  
**Conditie:** Goed  
**Toekomstverwachting:**  
 >15 jaar  
**Kroon:** ■ Zwaar dood hout > 4 cm  
**Stam:** ■ Ingerotte snoeiwond  
**Stamvoet:** ■ —  
**Wortels:** ■ —  
**Opmerking:**  
 —  
**Snoeiwijze:** —

**Conclusie:** Risicoboom  
**Advies:**  
 —  
**Maatregel:** Onderhoudssnoei  
**Prioriteit:** Binnen 6 maanden  
**Herkeuring:** —  
**Inspecteur:** ■ ■■■■■■
