Fotorapportage verbouw en restauratie Gemeenteweg 83 Staphorst

Status: gemeentelijk monument

Datum: 20-7-2023 / 6-5-2024

Monumentnummer: 34200

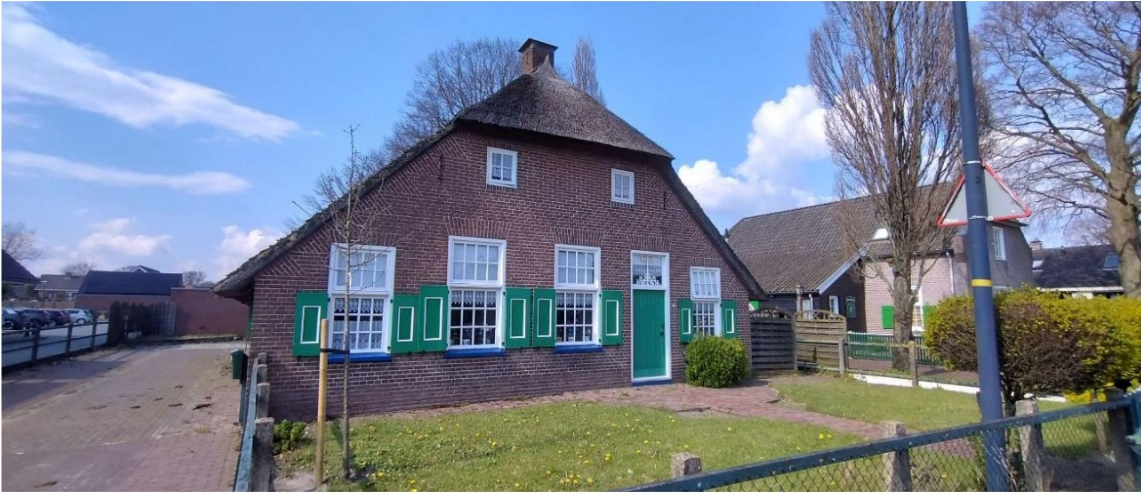
Voorgevel handhaven, metselwerk en voegwerk herstellen. Voordeur vervangen en weer gangbaar maken

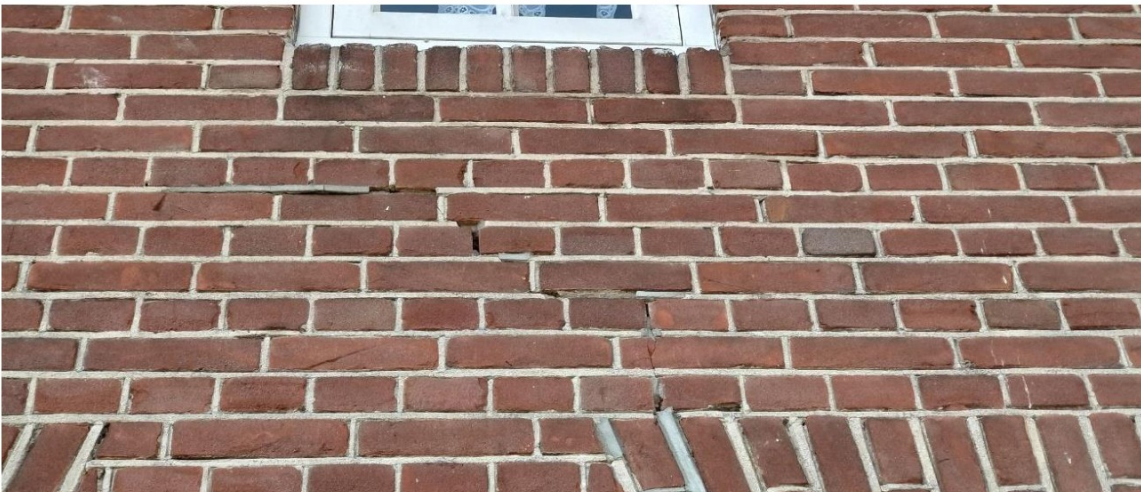
Metsel- en voegwerk herstellen. Scheurvorming opkappen, losse stenen aanmetselen, voegen met kalkhoudende voeg.

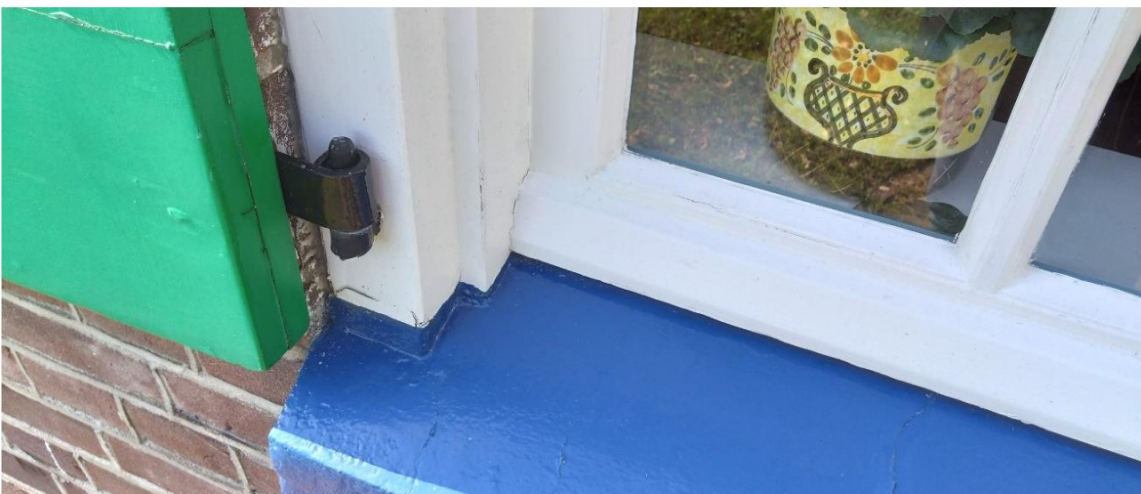
Kozijnen handhaven, waar nodig plaatselijk herstellen. Achterzetbeglazing plaatsen i.v.m. isolatiewaarde.

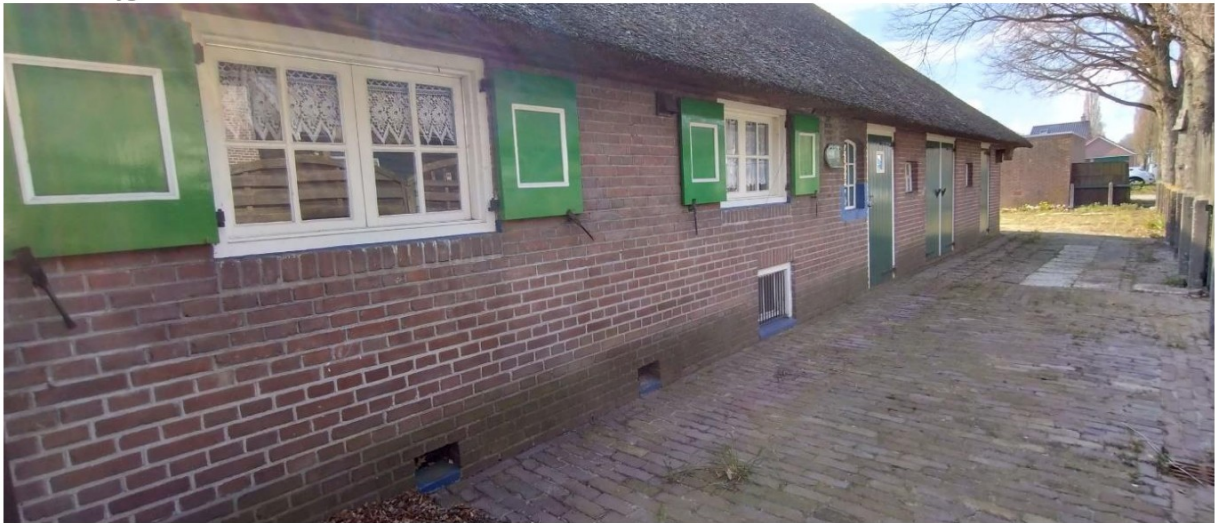
Zijgevel handhaven, metselwerk reinigen (niet stralen), indien nodig voegwerk herstellen.

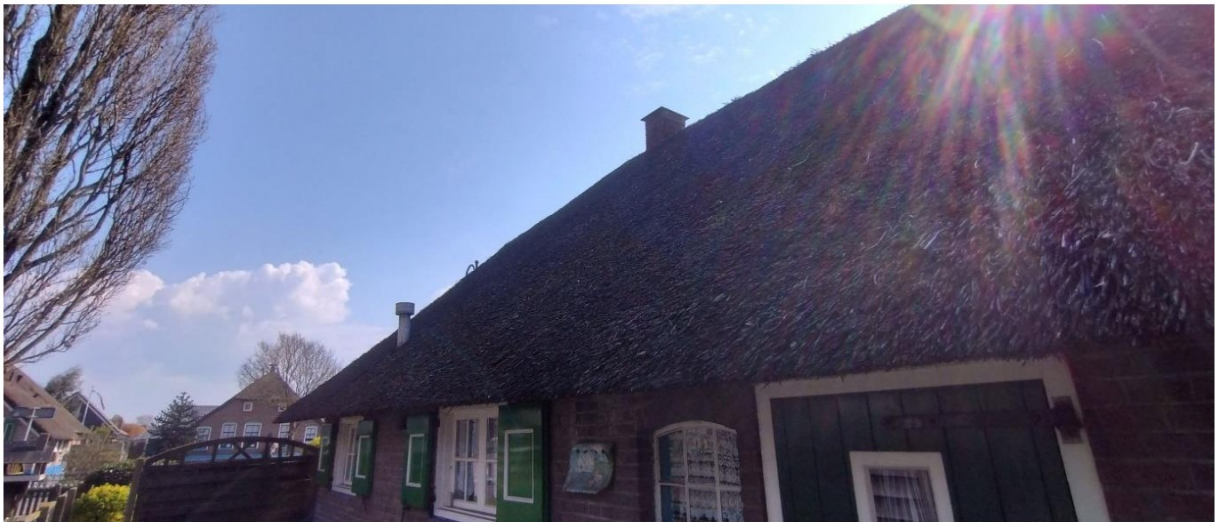
Riet herstellen, nieuwe dakramen plaatsen volgens tekening.

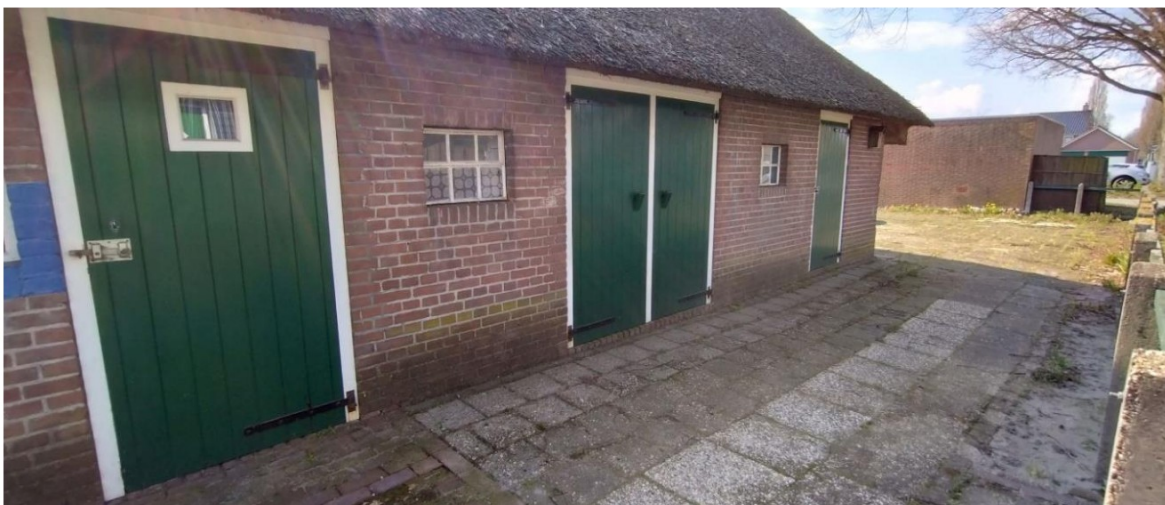
Kozijnen en deuren handhaven, achter dubbele deur raamkozijn plaatsen, deuren openzetten t.b.v. daglichttoetreding. Stalen kozijnen, ontroesten, schilderen en achterzetraam plaatsen.

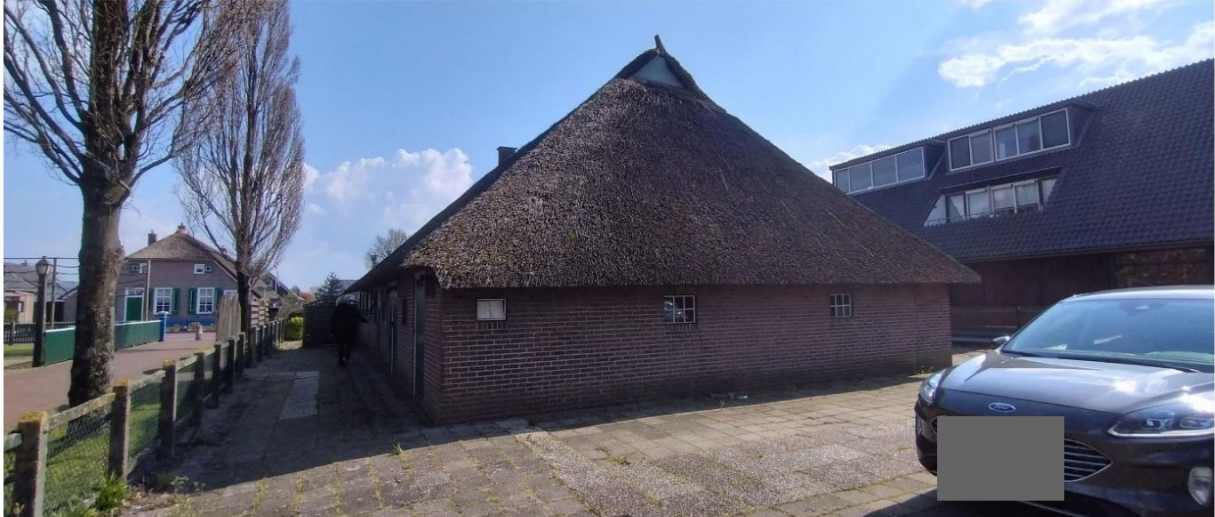
Achtergevel aanpassen naar nieuw plan, te handhaven metselwerk en voegwerk herstellen en reinigen, ter plaatse van nieuw kozijn stenen uitbikken, kozijnen verwijderen, openingen herstellen met uitgebikte stenen, nieuw kozijn plaatsen volgens geveltekening. Riet ter plaatsen van nieuw kozijn verwijderen, overig riet herstellen.

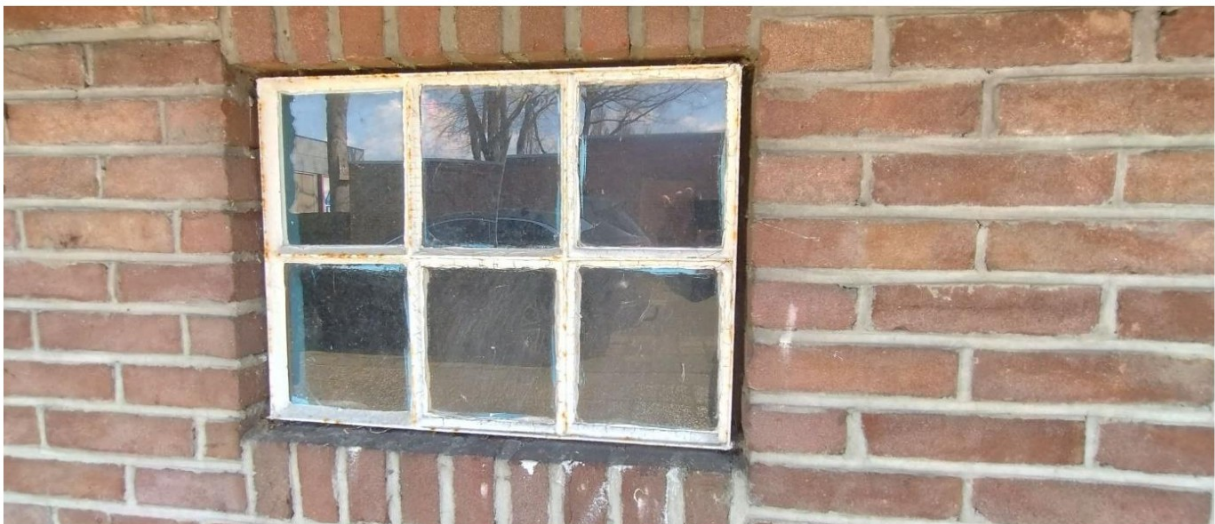
Kozijn verwijderen, opening herstellen met uitgebikte stenen. Kozijn hergebruiken.

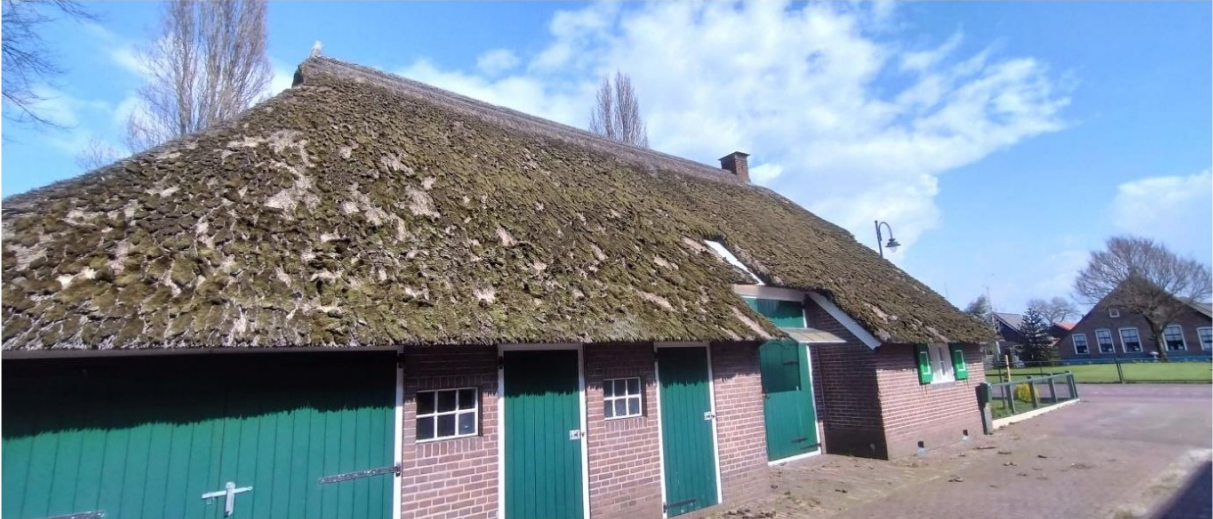
Metselwerk handhaven en herstellen waar nodig, riet vervangen voor eersteklas wiedenriet, Lichtplaten verwijderen, nieuwe dakramen plaatsen in kap.

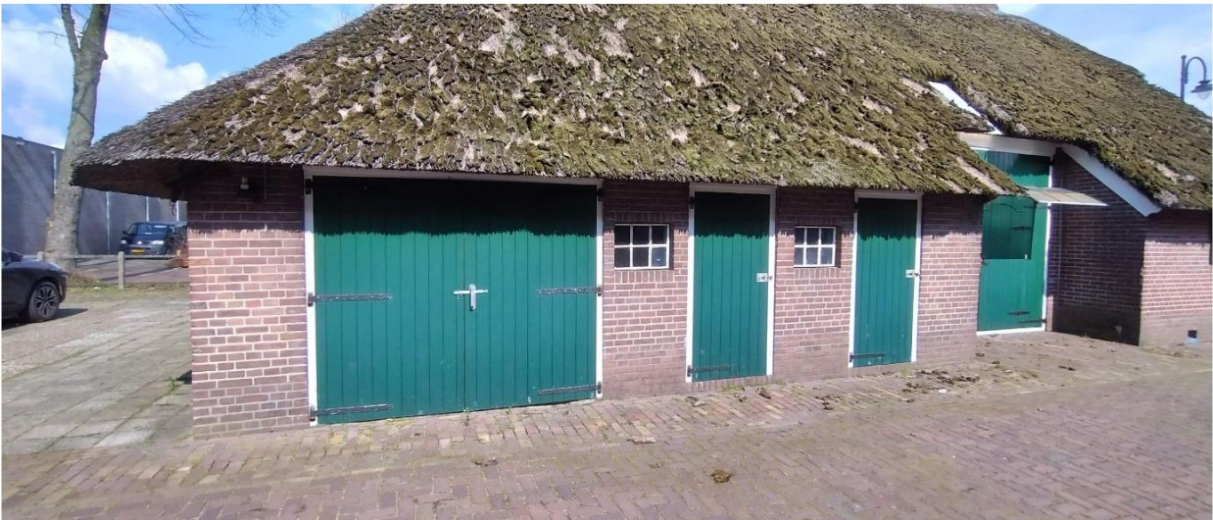
Beide enkele deurkozijnen vervangen voor ramen, dubbele deuren en stalramen handhaven + herstellen.

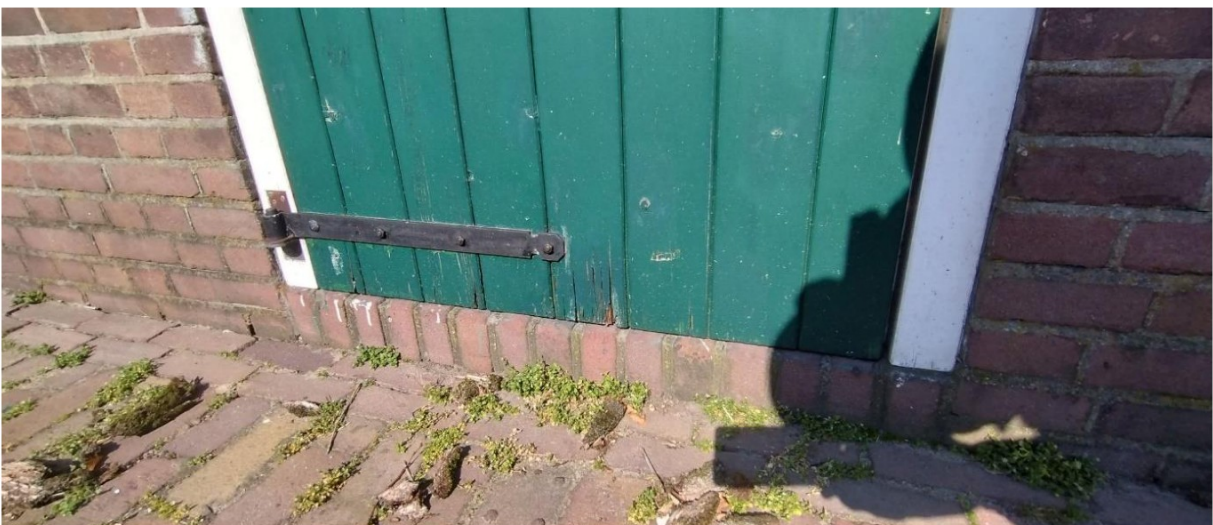
Gemetselde dorpel handhaven; deur in slechte staat, wijzigt in raamkozijn..

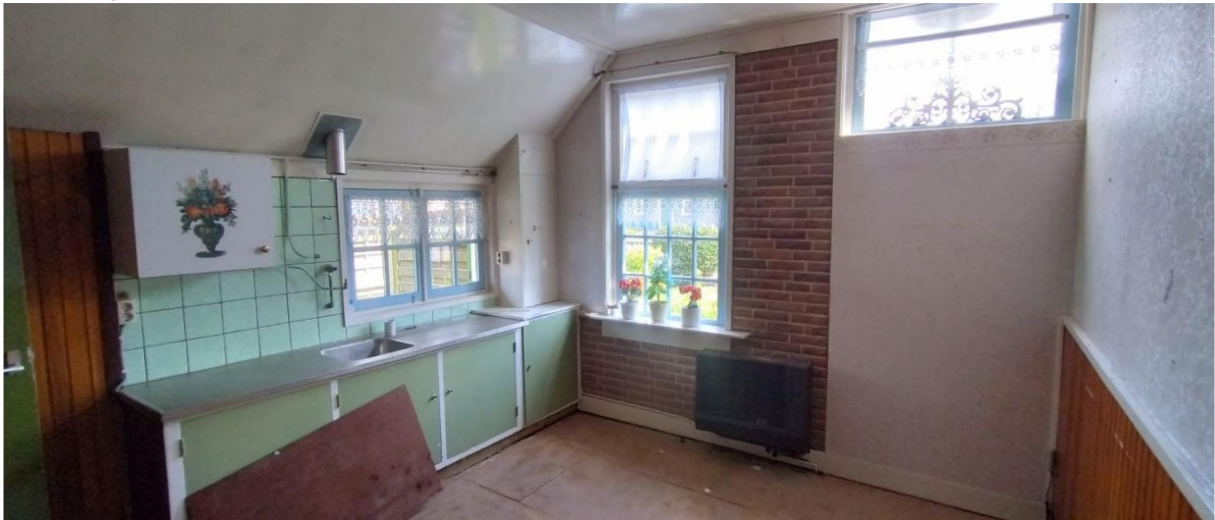
Keuken voorhuis vervangen, voorzet wand plaatsen, kozijnen handhaven + achterzetramen. Voordeur weer gangbaar maken. Vloer vervangen door betonvloer met vloerverwarming.

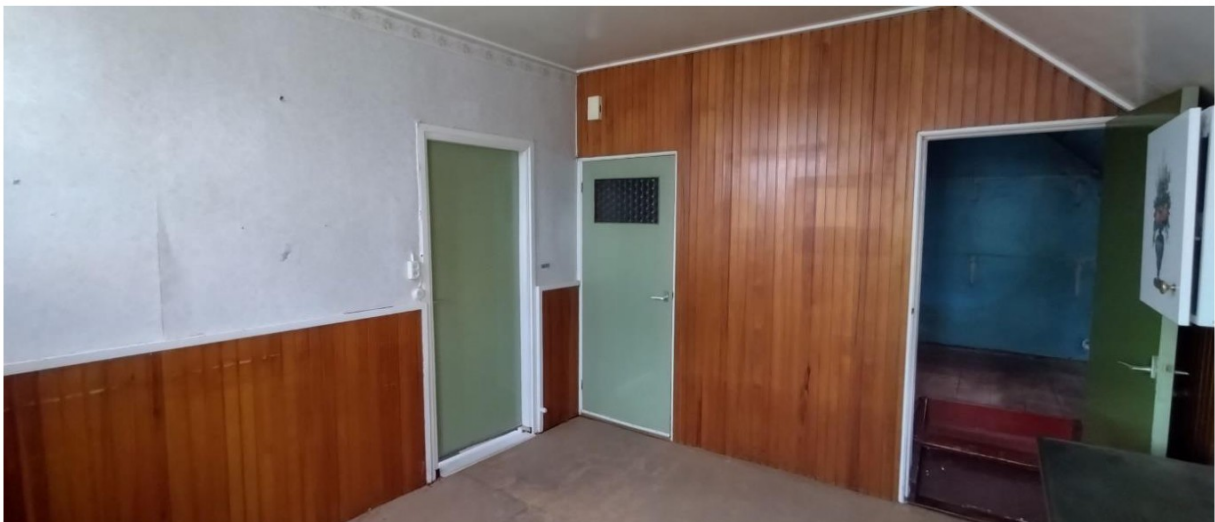
Wand naar gang verwijderen, kelder handhaven, kelderdek verlagen naar peil, kelder zichtbaar houden door afwijkende vloer. Nieuwe keuken plaatsen. Plafond afwerking (hardboard) vervangen + isoleren.

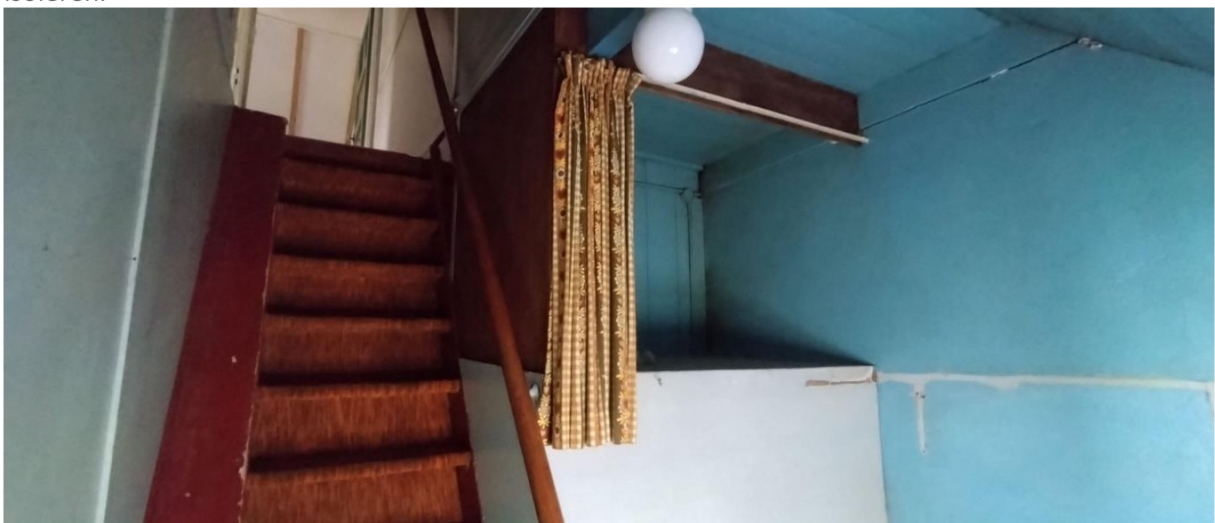
Steile trap verwijderen en vervangen door goed beloopbare trap.

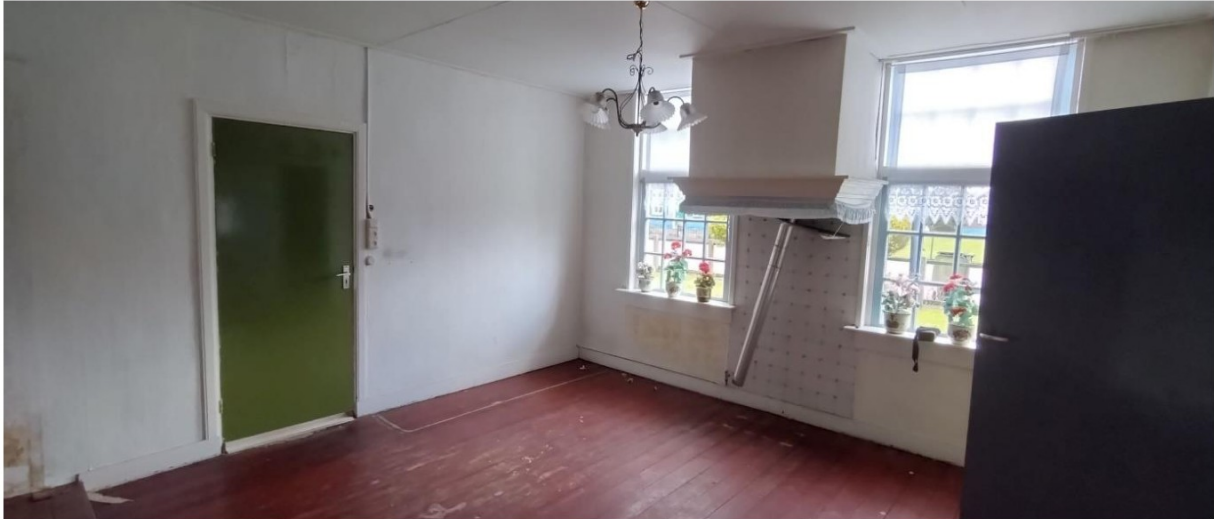
Voorzet wand plaatsen woonkamer voorhuis, kozijnen handhaven, schouw restaureren. Plafond (zachtboard) verwijderen, indien balklaag van goede kwaliteit deze in het zicht brengen. Vloer vervangen door geïsoleerde betonvloer.

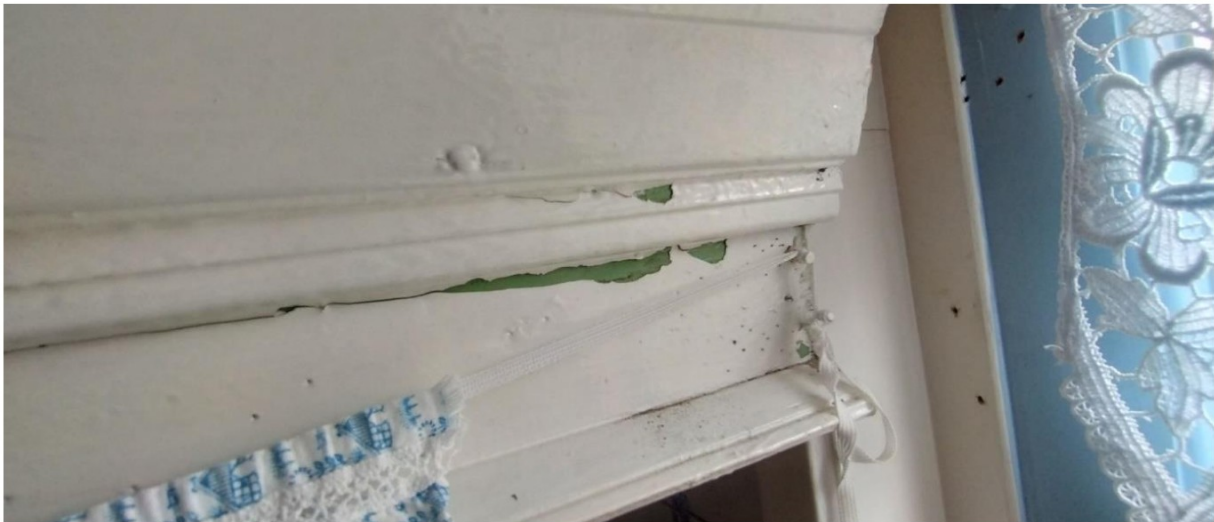
Schilderwerk schouw restaureren.

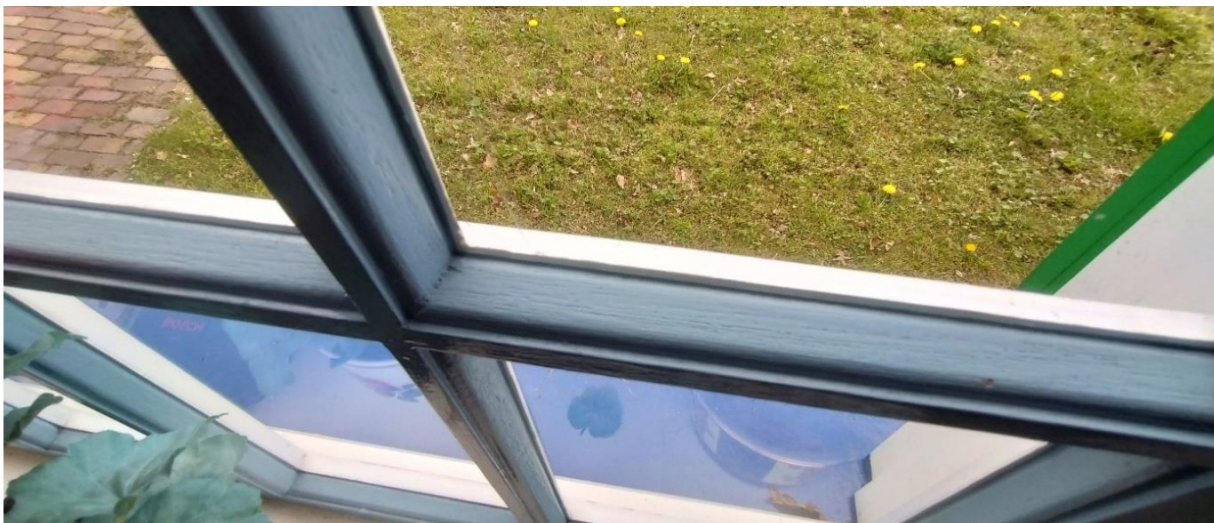
Glas en roede kozijn woonkamer voorhuis; nieuw machinaal geschaafd hout.

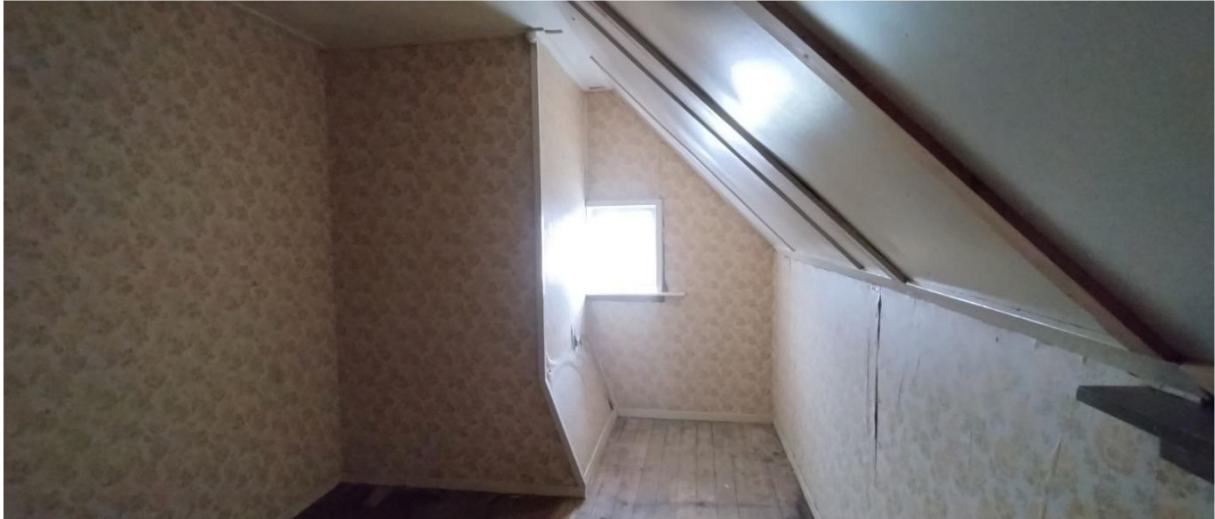
Inrichting verdieping boven voorhuis wordt veranderd zo als op tekening aangegeven.
Schoorsteenkanaal verwijderen.

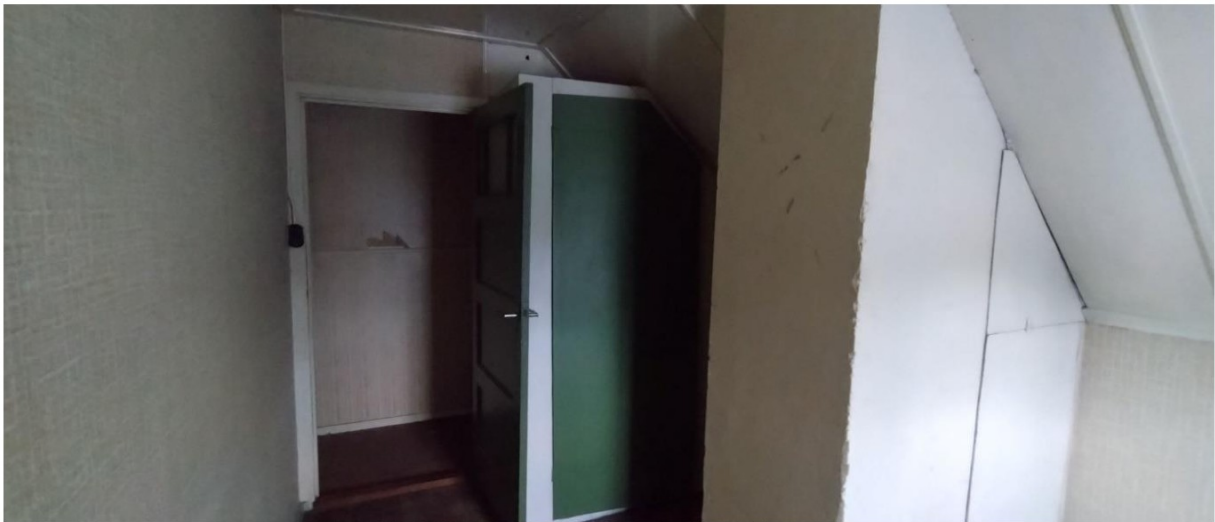
Inrichting verdieping boven voorhuis wordt veranderd zo als op tekening aangegeven.
Schoorsteenkanaal verwijderen.

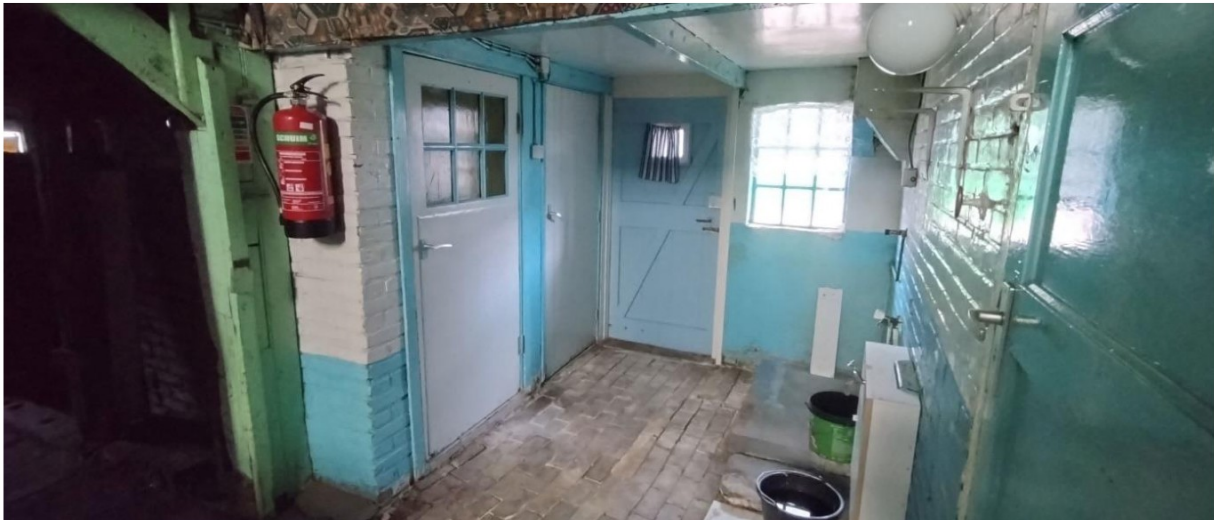
Bestaande toilet en douche achterhuis verwijderen, nieuwe inrichting achterhuis volgens tekening.

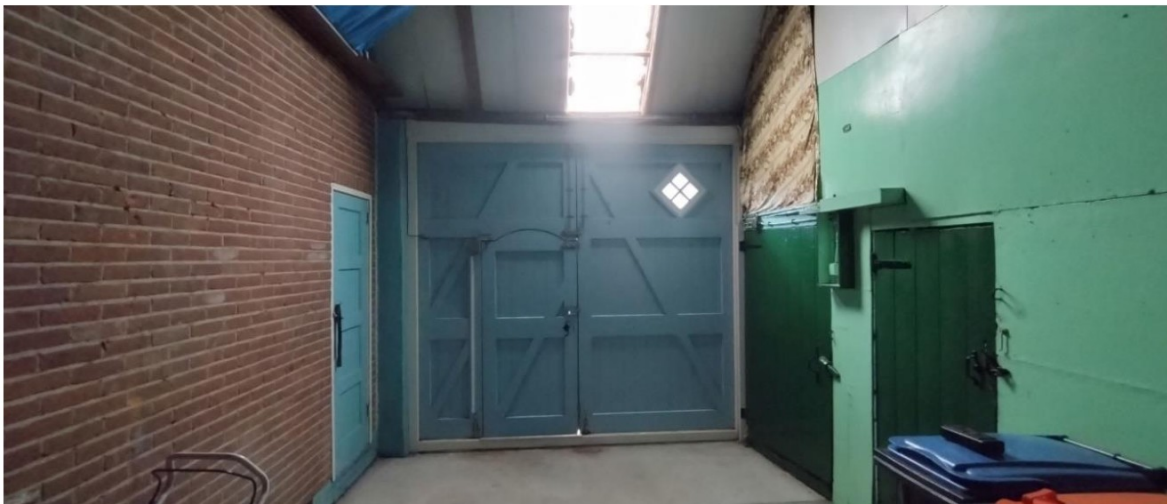
Grote deuren worden gerepareerd ivm houtrot; achterzetkozijn plaatsen met iso-glas en deur. Beplating recht vervangen door nieuwe brandscheiding. Brandmuur links handhaven. Vloer vervangen door geïsoleerde betonvloer.

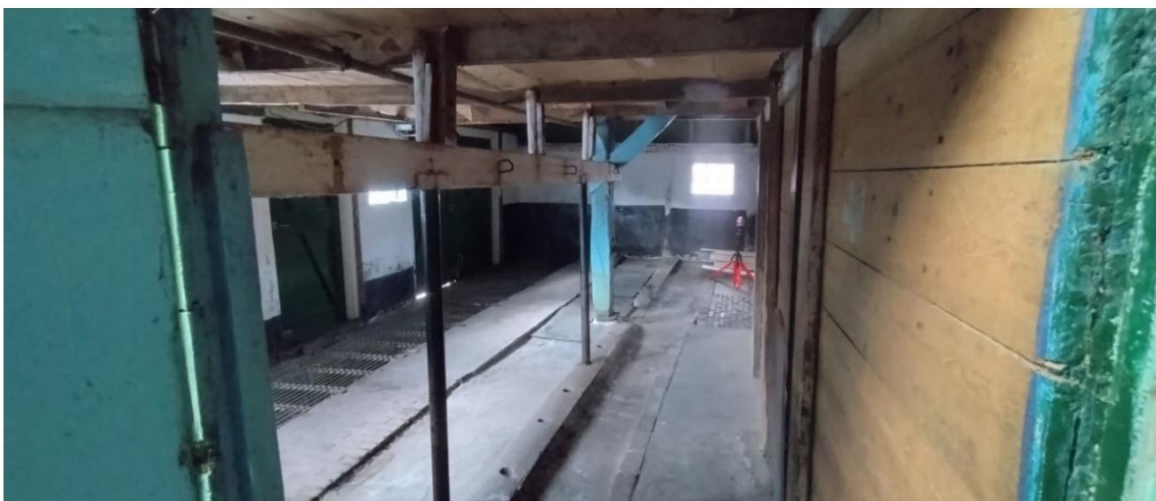
Stalinrichting verwijderen, nieuwe inrichting volgens tekening/impressie vd Horst; architect. Gebinten handhaven, plaatselijk herstellen/

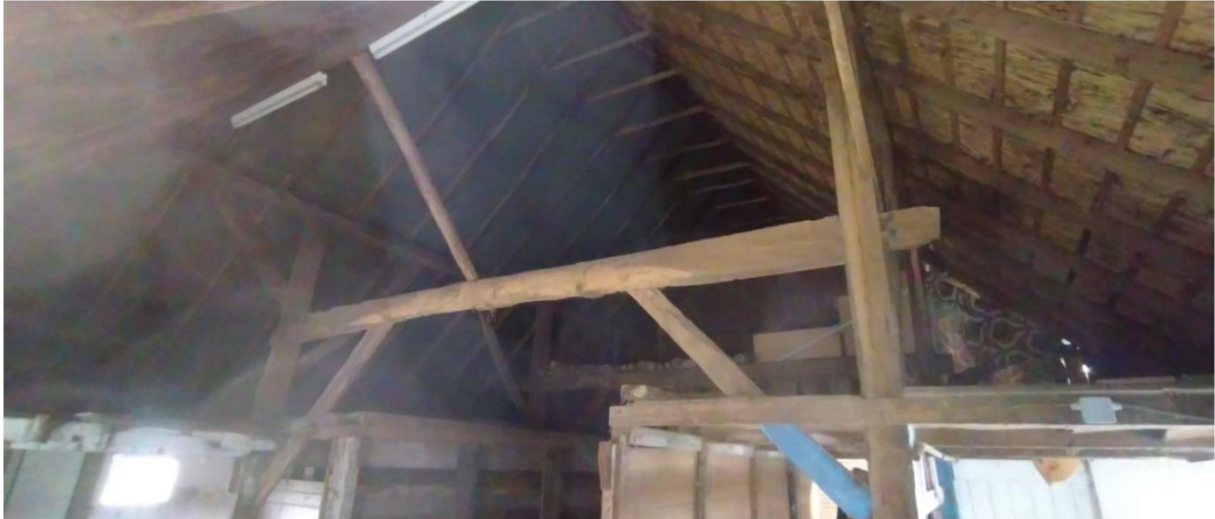
Gebinten handhaven; plaatselijk herstellen. Dakvlak links en achter zijn uitgevoerd als schroefdak. Dakvlak rechts eveneens uitvoeren als schroefdak.

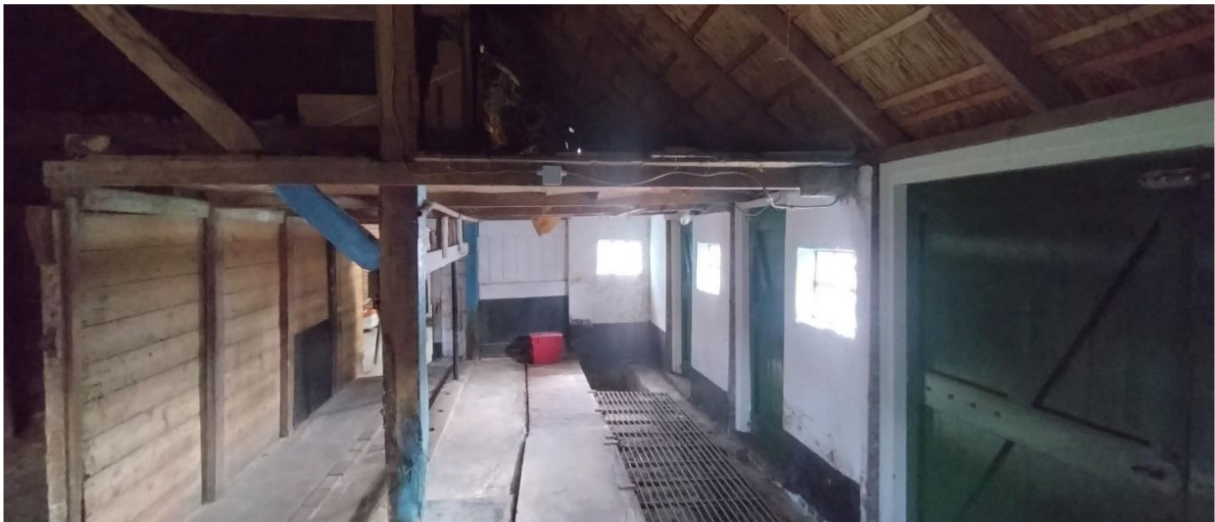
Nieuwe inrichting achterhuis volgens tekening, gebinten handhaven. Let op! Koppeling horizontaalkracht door hildes. Vloeren vervangen volgens advies Monumentenwacht; nieuwe inbouw volgens i [REDACTED]
