# Bomen Effect Analyse Vergroenen Spaarndammerplantsoen te Amsterdam

| Projectnummer: | PRPOA25-00296-417 |
| Datum: | 8 december 2025 |

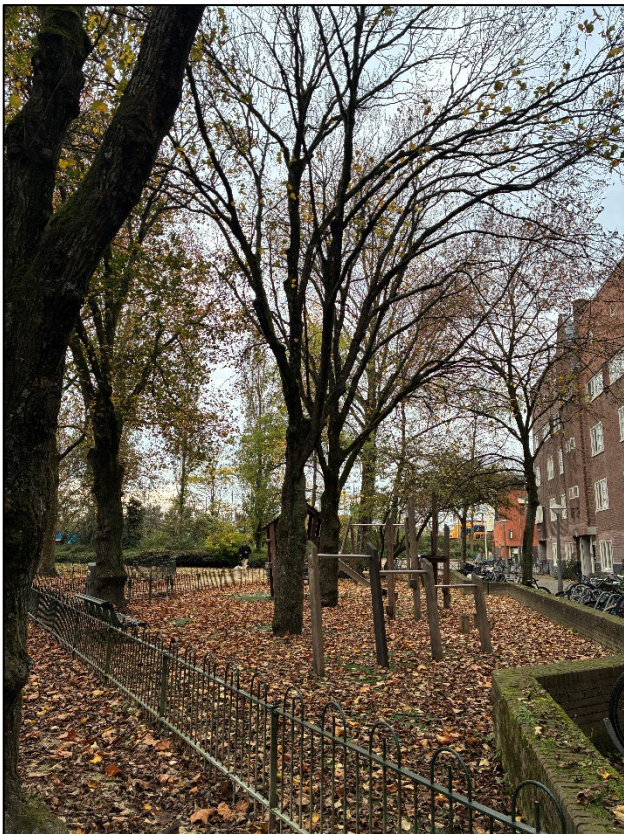
Figuur 7: Zicht op de beperkte omvang van boom 102, 103, 104 binnen de speeltuin.

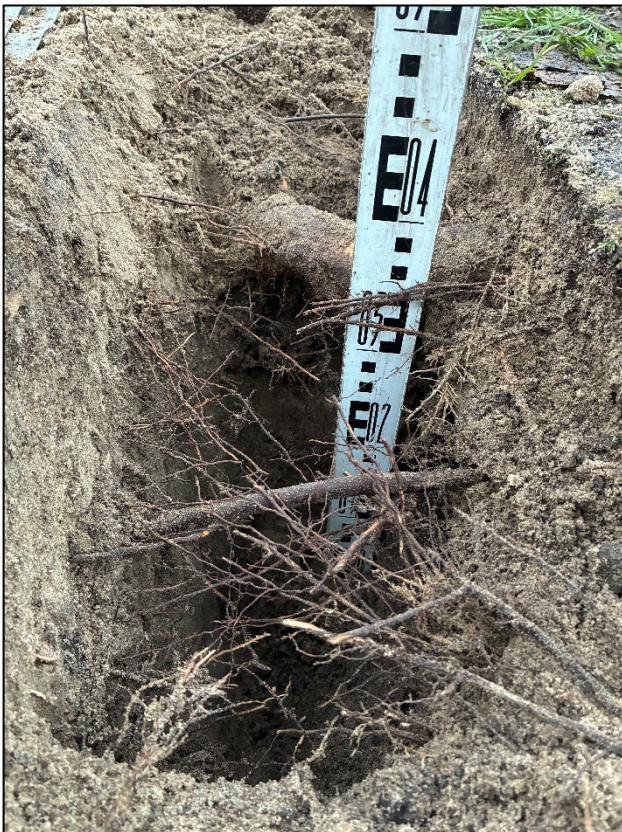
Op basis van het groeiplaatsonderzoek is de verwachting dat de meeste en belangrijkste wortels zich in de bovenste 30 cm -mv bevinden. In figuur 9 is de profielsleuf nabij boom 109 zichtbaar. Aan de binnenzijde van de groeiplaats is een dikke stabiliteitswortel zichtbaar. Aan de buitenzijde van de groeiplaats en (direct) onder de tegelverharding zijn opname- en een stabiliteit wortels (Ø 6 cm) aangetroffen. In figuur 10 is de profielsleuf nabij boom 53 zichtbaar met oppervlakkige stabiliteitswortel die, doordat deze reageert op (beschadiging door) de tegelverharding, in dikte (Ø 10 cm) is toegenomen.

Figuur 9: Profielsleuf nabij boom 109 waarbij stabiliteits- en opnamewortels zichtbaar zijn.

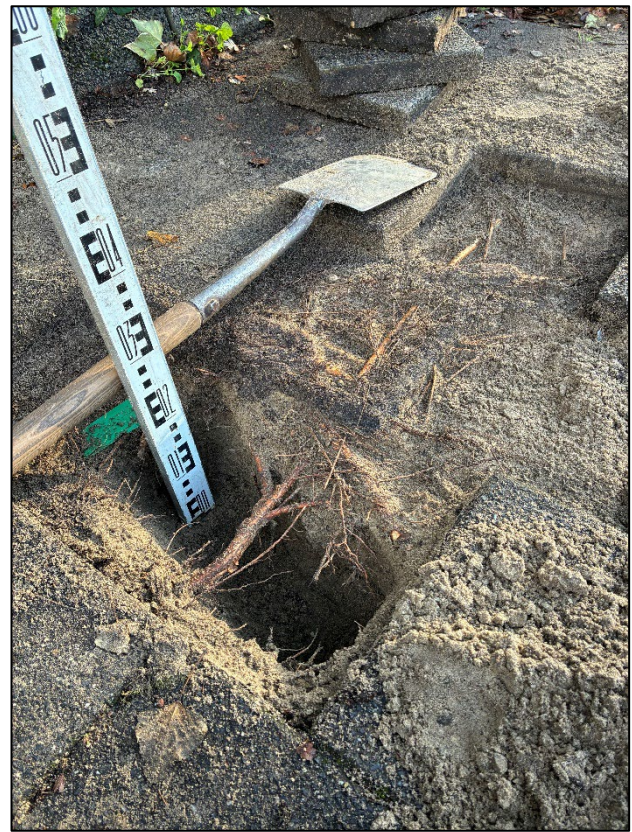
Figuur 10: Profielsleuf nabij boom 53 waarbij opdruk veroorzakende stabiliteit wortels zichtbaar zijn.

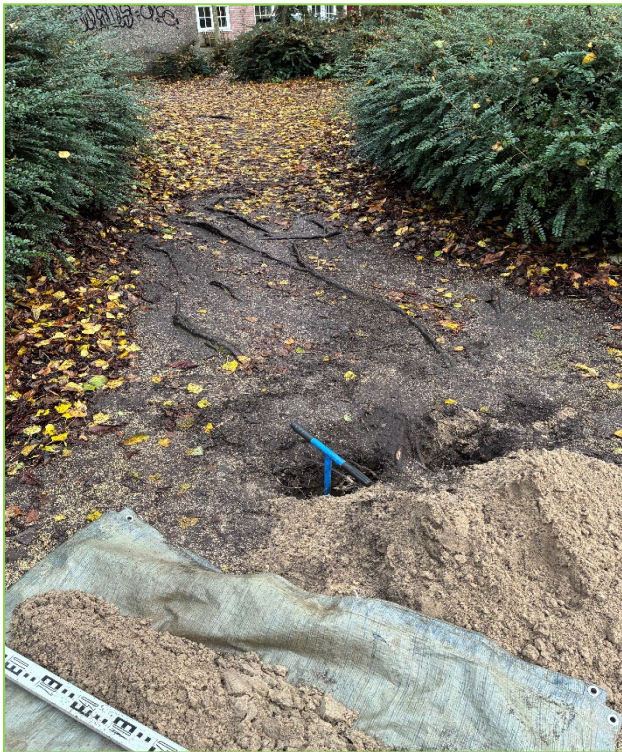
Opvallend genoeg zijn er nauwelijks verschillen tussen de grondopbouw in de gesloten verharding aan de buitenzijde en de grondopbouw onder de halfverharding binnen het plantsoen. Onder de gesloten verharding aan de zuidzijde is een laag humusarm cunetzand aangetroffen. Daaronder bestaat de bodem nagenoeg uit humusarm zand met een storende laag. Binnen het plantsoen in de halfverharding is een vergelijkbare humusarme zandlaag aangetroffen met een reductiezone op 110 cm -mv of gemiddelde hoogste grondwaterstand.

Figuur 11: Grondboring in de halfverharding op 3 meter van boom 93.

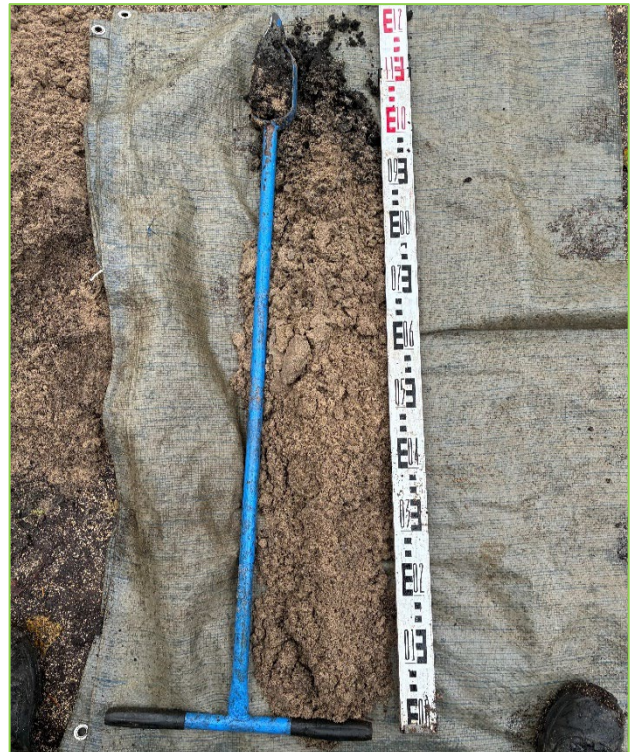
Figuur 12: Overzicht van het bodemprofiel nabij boom 93.

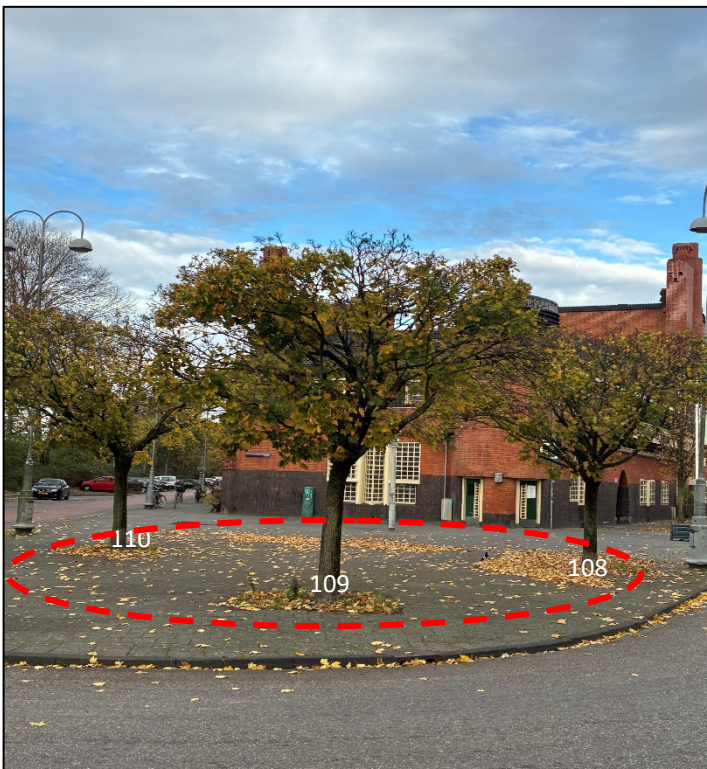
In figuur 15 is de situatie ter hoogte van letter A (figuur 6) zichtbaar. Op deze locatie zal de bestaande tegelverharding grotendeels worden opgeheven en worden vervanging door een nieuw plantvak met voldoende doorwortelbare ruimte. De rand van het plantvak wordt een natuurstenen zitrand. Afstand van de zitrand tot trottoirband is 2,40 meter. Deze strook komt aan de buitenzijde van de bomen te liggen en sluit aan op een te handhaven asfaltweg. De zitrand wordt op korte afstand van de bomen aangebracht. Hierdoor wordt de (toekomstige) boven- en ondergrondse groeiplaats ingeperkt van deze bomen. De groeiplaatsen van de bomen 108, 109 en 110 staan binnen de contouren van het plantvak waar gronduitwisseling gaat plaatsvinden. Op basis van de onvoldoende tot slechte conditie van de bomen en lage toekomstverwachting zijn deze bomen niet te verplanten en te handhaven op deze locatie. Een (kleinschalige) ontwerpwijziging is hier noodzakelijk.

Figuur 15: Zicht op situatie voor het Schip aan de zuidwestzijde van het plantsoen en ter hoogte van A in figuur 6. De rode stippellijn geeft bij benadering de positie van het nieuwe plantvak weer.

Op het plein voor het Schip staan drie bolesdoorns. Rondom de bomen zal de bestaande tegelverharding grotendeels worden opgeheven en worden vervanging voor een nieuw plantvak met voldoende doorwortelbare ruimte. De rand van het plantvak wordt een natuurstenen zitrand. Afstand van de zitrand tot trottoirband is 2,40 meter. Deze strook komt aan de buitenzijde van de bomen te liggen en sluit aan op een te handhaven asfaltweg. De zitrand wordt op korte afstand van de bomen aangebracht. Hierdoor wordt de (toekomstige) boven- en ondergrondse groeiplaats ingeperkt van deze bomen. De groeiplaatsen van de bomen (nr. 108, 109 en 110) staan binnen de contouren van het plantvak waar gronduitwisseling gaat plaatsvinden. Op basis van een onvoldoende tot slechte conditie van de bolesdoorns en lage toekomstverwachting zijn deze bomen niet te verplanten en te handhaven op deze locatie. Een (kleinschalige) ontwerpwijziging is hier noodzakelijk. Na uitgevoerde werkzaamheden kunnen hier drie nieuwe honingbomen geplant worden.

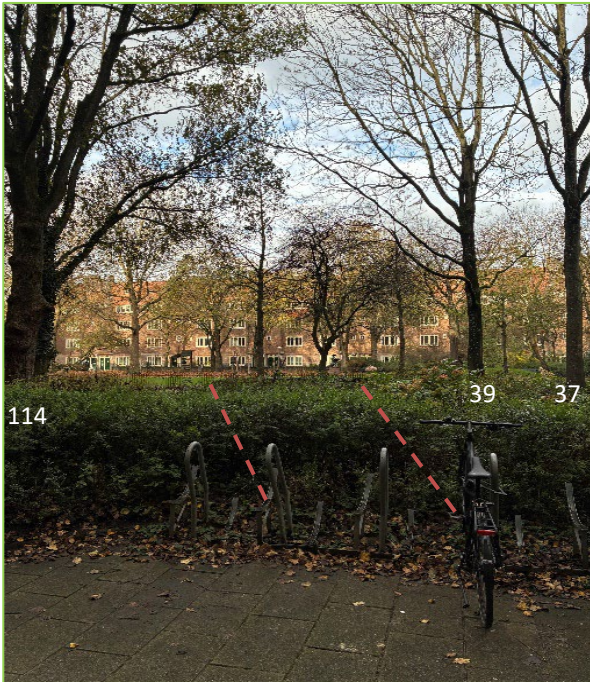
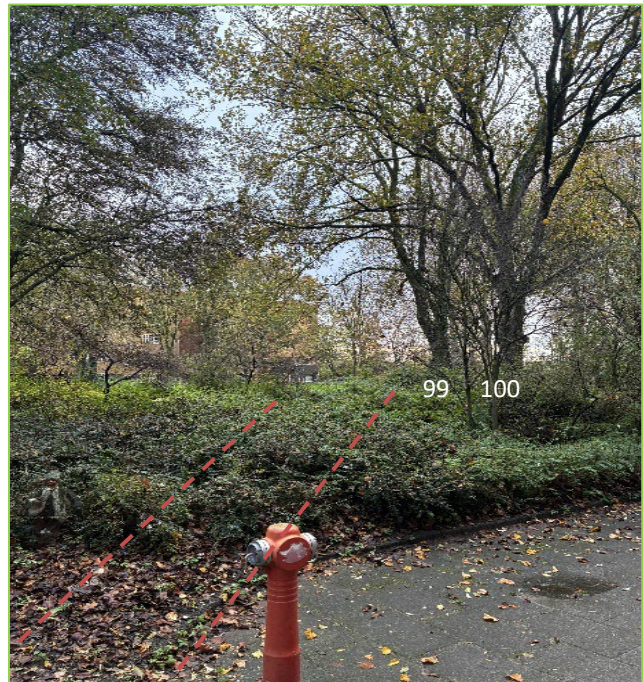
In figuur 16, 17 (hieronder) is de huidige situatie met beplanting ter hoogte van letter B-E (figuur 6) en de nieuw aan te leggen paden zichtbaar. In het ontwerp is advies gewenst van een boomdeskundige voor de exacte locatie van de aan te leggen paden. Tijdens het veldwerk, in november 2025, zijn de locaties nader onderzocht. Onder de kroonprojecties van verschillende boomgroepen zal een nieuw pad worden aangebracht. De bestaande onderbeplanting zal voorafgaand (moeten) worden verwijderd. Hierbij dient men rekening te houden met de aanwezige stabiliteitswortels onder de kroonprojectie van de bomen. Rondom de bestaande bomen zal voorzichtig gewerkt moeten worden om ervoor te zorgen dat zoveel mogelijk wortels gespaard blijven.

Figuur 16; Links, overzicht van het nieuw aan te leggen pad B (rood gearceerd). Aangegeven pad is ten opzichte van boom 37 naar links opgeschoven. Figuur 17; Rechts, overzicht van het nieuw aan te leggen pad E (rood gearceerd). Aangegeven pad is ten opzichte van boom 100 naar links opgeschoven.

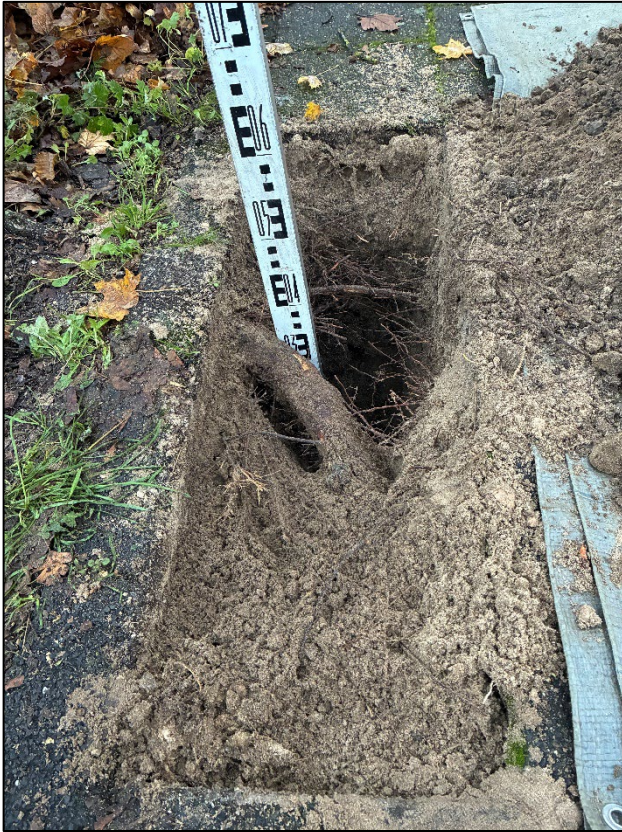
Op basis van de groeiplaatsonderzoeken is de verwachting dat belangrijke opname- en stabiliteitswortels zich ook buiten de bestaande plantenvakken bevinden. In figuur 19 en 20 zijn profielsleuven zichtbaar nabij boom 109 en 53. In de sleuven zijn opname- en dikke stabiliteitswortels zichtbaar onder de tegelverharding en buiten de groeiplaats van de bomen. Door

Figuur 19: Zicht op profielsleuf ter hoogte van boom 109 met sterke wortelontwikkeling onder de tegelverharding.

gronduitwisseling zullen deze wortels mogelijk beschadigen en verloren gaan. Gronduitwisseling en groeiplaatsverbetering is alleen acceptabel wanneer wortels dikker dan 4 cm gehandhaafd blijven. Omdat de toekomstige situatie, een open plantvak met rijkere grond, een veel beter uitgangspunt is voor de bomen hoeft deze omvorming geen significante negatieve gevolgen te hebben mits de werkwijze wordt aangepast.

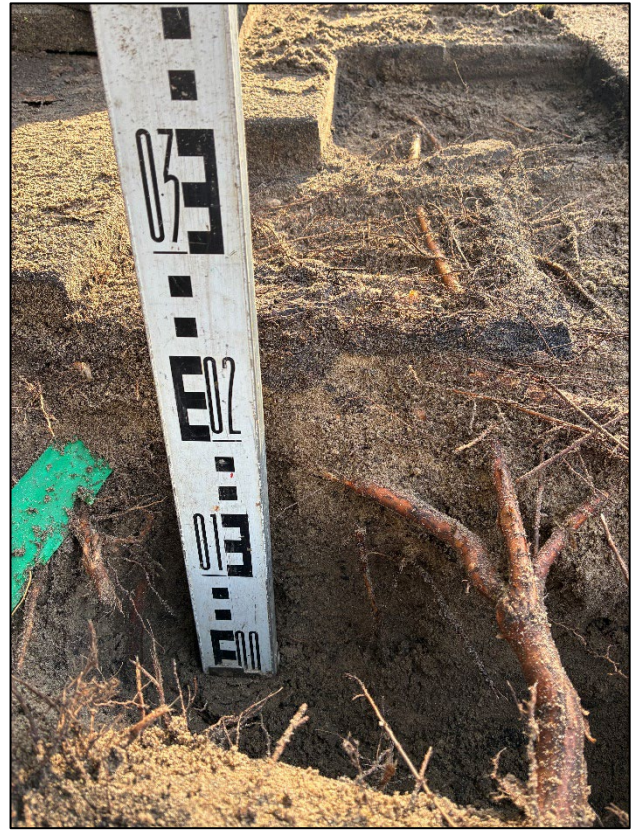
Figuur 20: Sterke wortelontwikkeling onder de tegelverharding aangetroffen in de profielsleuf nabij boom 53.

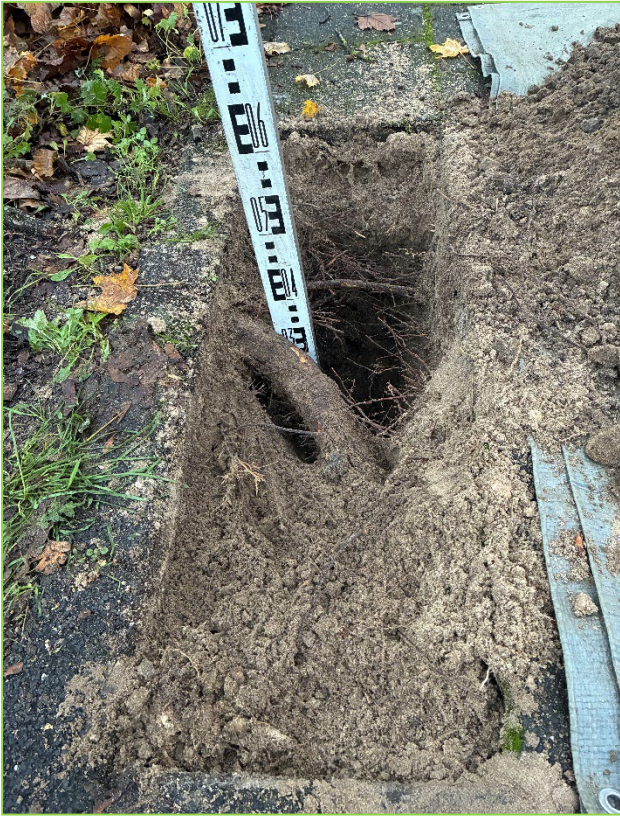
Figuur B: Wortelontwikkeling buitenzijde groeiplaats boom 109

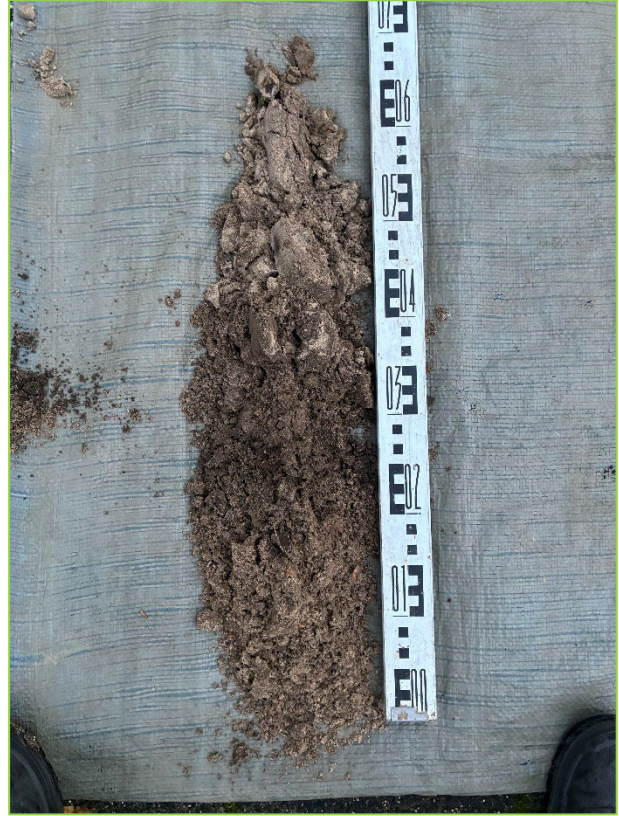
Figuur C: Overzicht grondopbouw buitenzijde groeiplaats boom 109

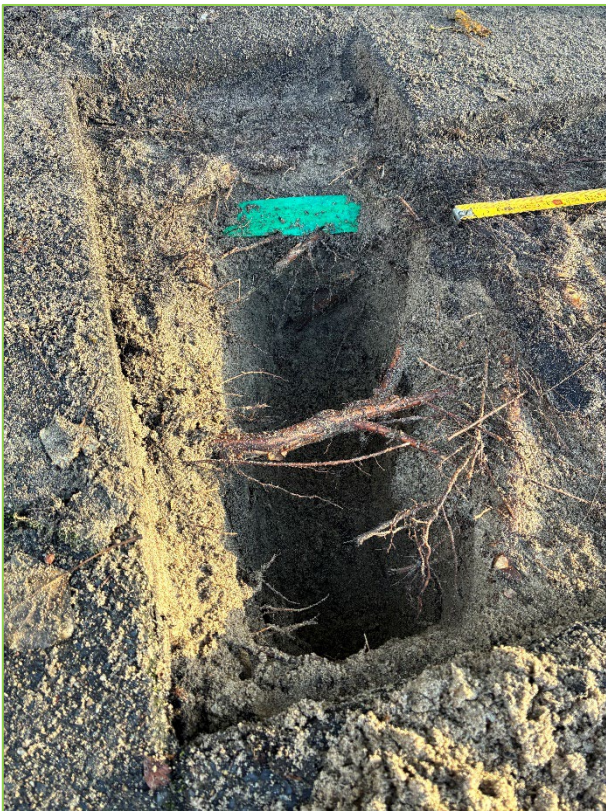
Figuur D: Wortelontwikkeling binnen profielsleuf nabij boom 53.

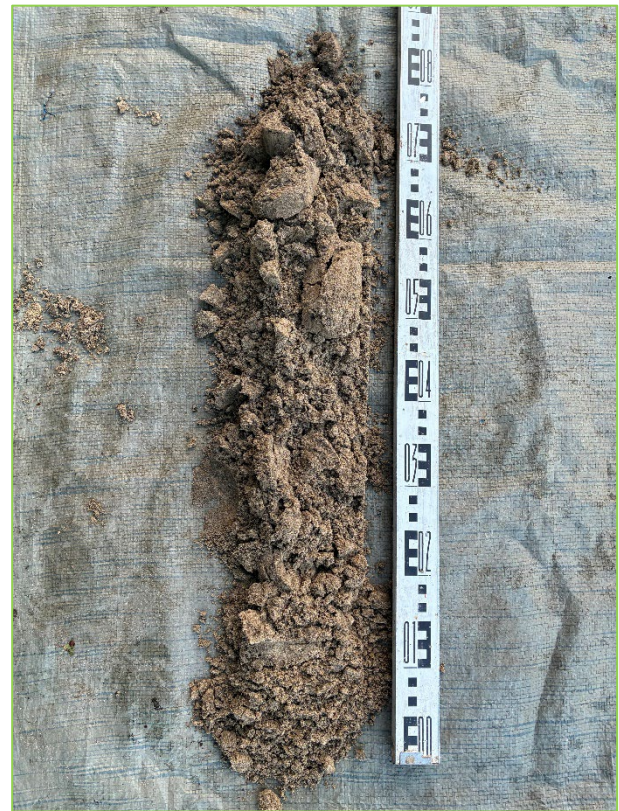
Figuur E: Overzicht grondopbouw buiten groeiplaats boom 53.

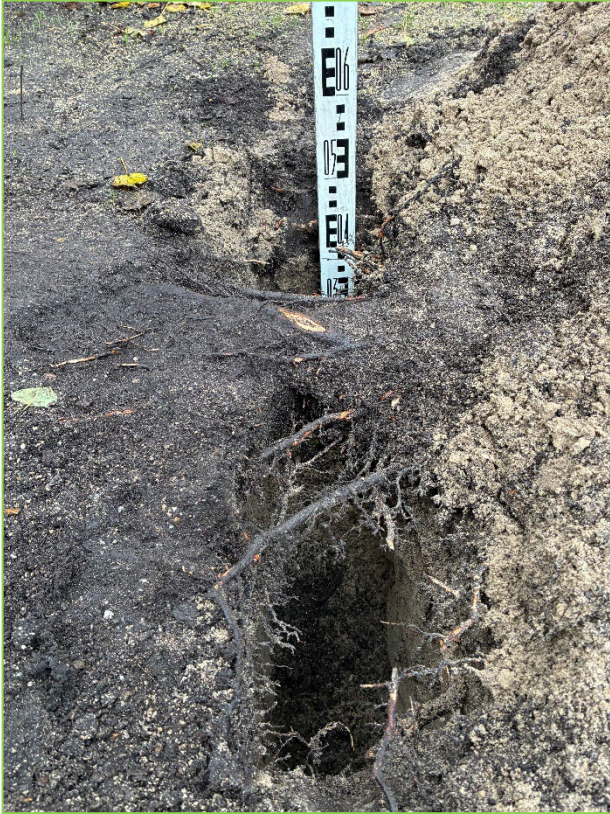
Figuur F: Sterke wortelontwikkeling in halfverharding nabij boom 93.

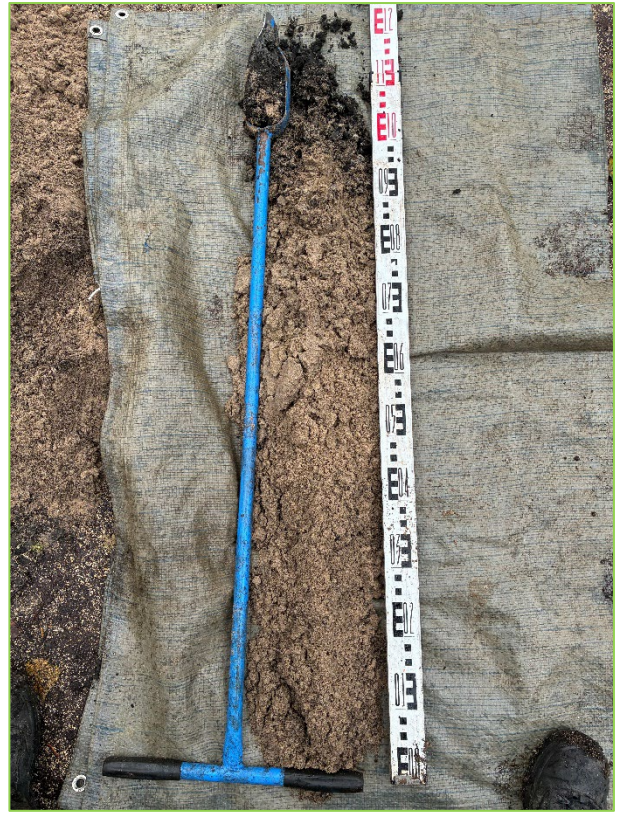
Figuur G: Overzicht grondopbouw onder halfverharding bij groeiplaats boom 93.

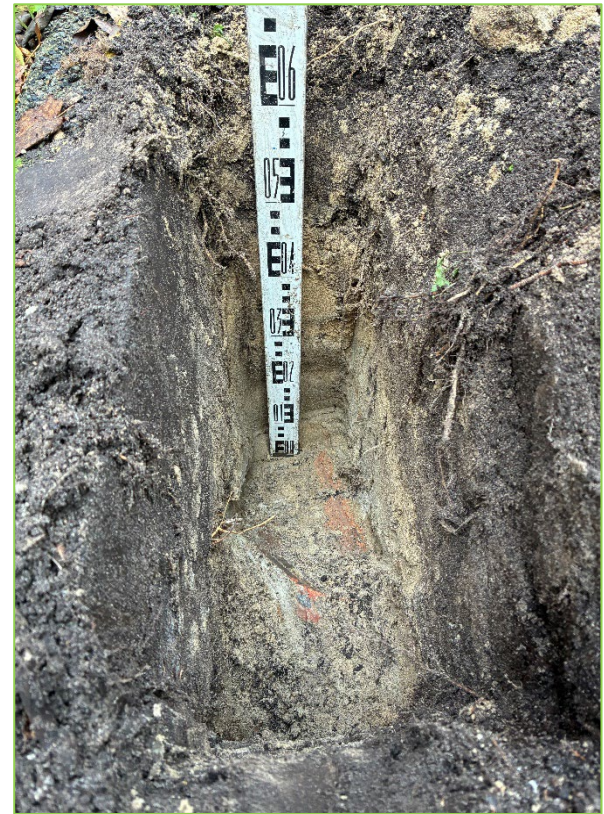
Figuur I: Overzicht grondopbouw met resten bouw materiaal op 60 cm onder maaiveld.

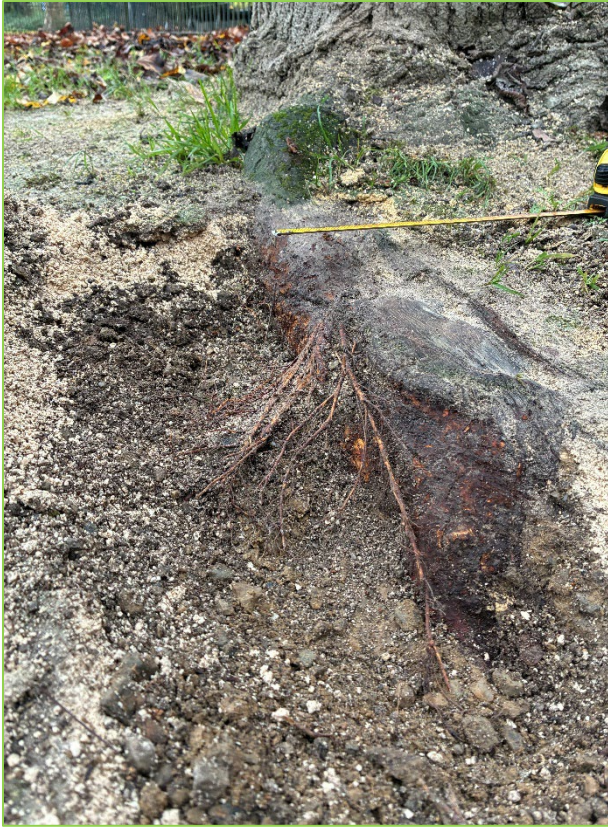
Figuur J: Dikke stabiliteitswortel ( $\varnothing$  10 cm) aanwezig in graluxlaag nabij boom 101.
