INSPECTIERAPPORT 2024
Objectnummer OV3858.306508

Woonhuis
Oude Rijksweg 352 te Rouveen

Object: Woonhuis
Oude Rijksweg 352 te Rouveen
Gemeente: STA
Objectnummer: OV3858.306508
Monumentnummer: 034472

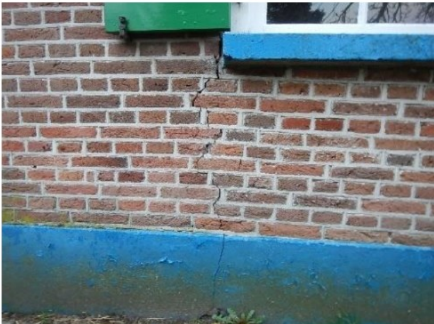
- voorgevel g01	R Het schadebeeld in het metselwerk rond het linker raam duidt op een lichte verzakking. Er zijn openstaande scheuren zichtbaar. Het is onbekend wanneer deze scheuren zijn ontstaan. Dit is geen reden tot zorg, deze verzakking is in de loop der tijd ontstaan.	<ul style="list-style-type: none"> <input type="radio"/> herstellen metselwerk door het vervangen van eventuele gebroken stenen <input type="radio"/> plaatselijk herstellen voegwerk <input type="radio"/> afstemmen kleur mortel en stenen op het omliggende werk <input type="radio"/> monitoren scheurvorming

<p>Scheurvorming links onder het linker raam in gevel g01.</p>

- gevel g01	G Boven en onder het linker raam komt scheurvorming voor (zie ook 1.1)	<ul style="list-style-type: none"> <input type="radio"/> herstellen metselwerk door het vervangen van eventuele gebroken stenen <input type="radio"/> plaatselijk herstellen voegwerk <input type="radio"/> afstemmen kleur mortel en stenen op het omliggende werk

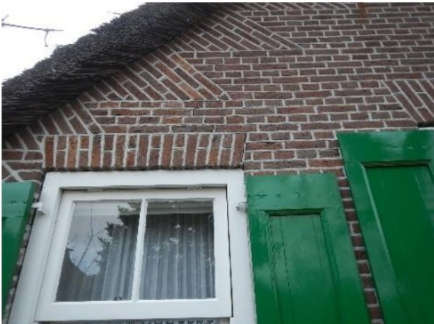
<p>Scheurvorming rechts boven het linker raam in gevel g01.</p>		
<u>1.2 Gevels</u>			
<u>1.2.1 Baksteen</u>			
Metselwerk

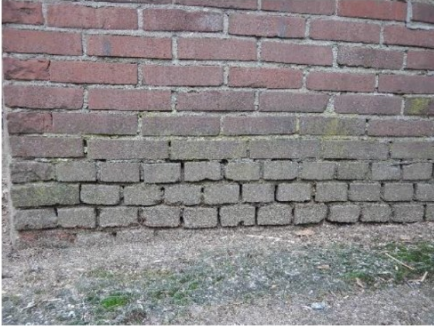
RUBRIEK	TOELICHTING	HERSTELADVIES	Woonhuis
<p>Voegwerk</p> <ul style="list-style-type: none"> - gevel g01, snijvoeg - gevel g02 t/m g10, platvol 	<p>G R</p> <p>Ter hoogte van het maaiveld is het voegwerk uitgesleten door opspattend water.</p>

<p>Uitgesleten voegwerk ter hoogte van het maaiveld bij gevel g07.</p>	<ul style="list-style-type: none"> ○ plaatselijk herstellen voegwerk 	
<p>1.2.3 Hout</p> <p>Beschieting, naaldhout</p> <ul style="list-style-type: none"> - gevel g03, g04, g06 en g07 	<p>M</p> <p>Plaatselijk slecht, Verspreid is de beschieting door houtrot aangetast.</p>

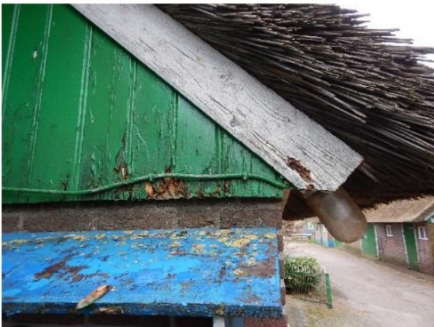
<p>Beschieting door houtrot aangetast, gevel g03.</p>	<ul style="list-style-type: none"> ○ vervangen beschieting 	
<p>1.3 Buitenpleisterwerk</p> <p>Gepleisterde plint</p> <ul style="list-style-type: none"> - gevel g01 	<p>R</p> <p>Plaatselijk komt scheurvorming voor.</p>

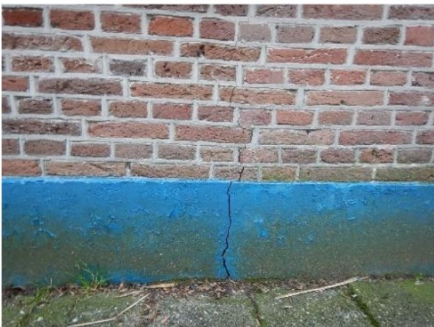
<p>Scheurvorming in de plint onderaan gevel g01.</p>	<ul style="list-style-type: none"> ○ herstellen scheurvorming door het dichtzetten met een mortel op cementbasis ○ uitvoeren gelijktijdig met herstellen metselwerk

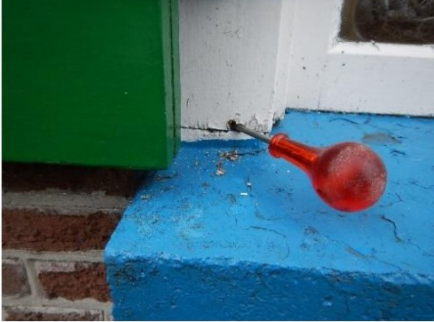
RUBRIEK	TOELICHTING	HERSTELADVIES	Woonhuis
<p>1.4 <u>Vensters</u></p>			
<p>1.4.2 <i>Hout</i></p>			
<p>Gevel g01</p>			
<p>- ramen en kozijnen begane grond</p>	<p>R In de ondereinden van de kozijnen komt lichte houtrot voor. Ter plaatse van een roestende duim is de kozijnstijl door houtrot aangetast. De kozijnen zijn langs de stijlen en bovendorpel afgekit.</p>	<ul style="list-style-type: none"> ○ uitvoeren houtrotherstel met epoxy ○ rekening houden met uitstukken ○ verwijderen kit en naad afwerken met kalkgebonden voegmortel

<p>Lichte houtrot in de onderzijde van een kozijn.</p>		
<p>- zandstenen onderdorpel</p>

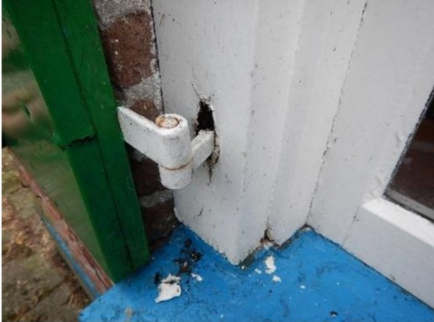
<p>Houtrot door roestende duim.</p>		
<p>- luiken, naaldhout</p>	<p>R Plaatselijk komt lichte scheurvorming voor.</p>	<ul style="list-style-type: none"> ○ behoeft geen herstel 	
	<p>M Plaatselijk slecht. Verspreid komt houtrot voor. Van een luik is de duim door houtrot in de kozijnstijl losgekomen.</p>	<ul style="list-style-type: none"> ○ vervangen luiken ○ uitvoeren in een houtsoort van duurzaamheidsklasse van minimaal 2/3 bijv. Oregon Pine ○ afwaterend uitvoeren detail bij onderste klamp ○ aanbrengen loden afdekking bovenzijde ○ herplaatsen van loszittende duimen na uitvoeren houtrotherstel kozijnen

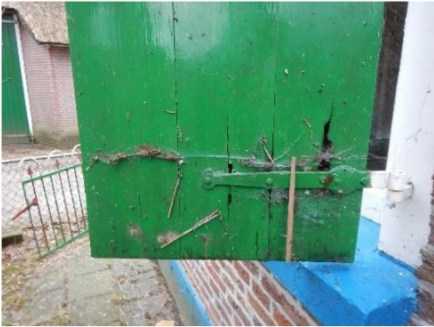
<p>Luik door houtrot aangetast, gevel g01.</p> </div> <p>G</p> <p>G</p> <p>R Plaatselijk komt een losse raamdorpelsteen voor en is het voegwerk uitgesleten.</p> <p>M De onderdorpel en stijlen van het kozijn zijn door houtrot aangetast.</p> <div style="text-align: center;">

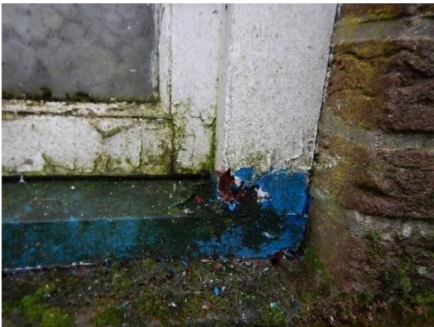
<p>kozijn kelderraam door houtrot aangetast.</p> </div>	<ul style="list-style-type: none"> <input type="checkbox"/> vastzetten raamdorpelsteen <input type="checkbox"/> herstellen voegwerk <input type="checkbox"/> uitvoeren houtrotherstel met epoxy <input type="checkbox"/> rekening houden met uitstukken

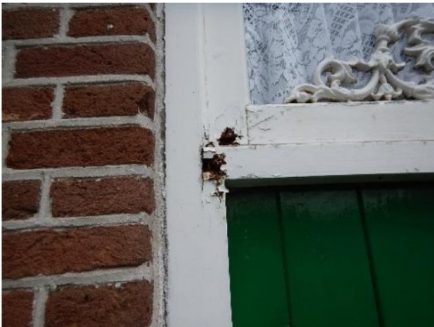
RUBRIEK	TOELICHTING	HERSTELADVIES	Woonhuis
<p>1.4.4 Beton</p> <p>Gevel g09 en g10</p> <ul style="list-style-type: none"> - ramen met ventilatieopening 	R		
<p>1.5 Deuren, poortjes, toegangen</p> <p>Gevel g01</p> <ul style="list-style-type: none"> - toegangsdeur woning - kozijn 	R M	<p>Het kozijn van de deur is in een eerder stadium aangepast. Ter plaatse van de aansluitingen tussen kalf en stijlen en in het raam met de levensboom komt houtrot voor. De stijlen van het kozijn zijn aan de onderzijde door houtrot aangetast. De onderdorpel is grotendeels door houtrot aangetast. Bij vervangen van de onderdorpel kan worden overwogen deze uit te voeren in natuursteen, waarbij er ook natuurstenen neuten kunnen worden toegepast.</p>	<ul style="list-style-type: none"> ○ uitvoeren houtrotherstel met epoxy ○ rekening houden met uitstukken ○ vervangen onderdorpel ○ eventueel uitvoeren dorpel en neuten in natuursteen

<p>Houtrot in de aansluiting tussen kalf en stijlen.</p>

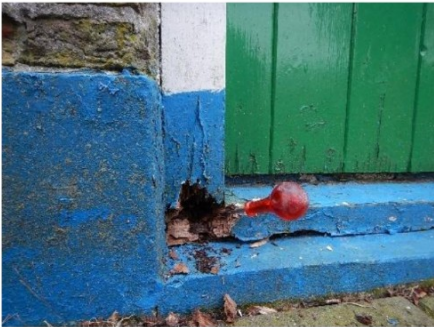
<p>Houtrot in onderzijde van stijlen en in onderdorpel.</p>		
<p>Gevel g02</p> <ul style="list-style-type: none"> - opgeklampte deur en kozijn <p>Gevel g05 en g08</p> <ul style="list-style-type: none"> - opgeklampte deuren en kozijnen 	G M	<p>Plaatselijk slecht. In de beschieting van de deuren komt in de onderzijde houtrot voor. In een eerder stadium is de beschieting deels vervangen door plaatmateriaal. In de ondereinden van de kozijnen komt verspreid houtrot voor.</p>	<ul style="list-style-type: none"> ○ verwijderen plaatmateriaal ○ herstellen beschieting door aanscherven/uitstukken ○ bij uitvoering nazien conditie onderste klamp ○ eventueel uitstukken onderste klamp

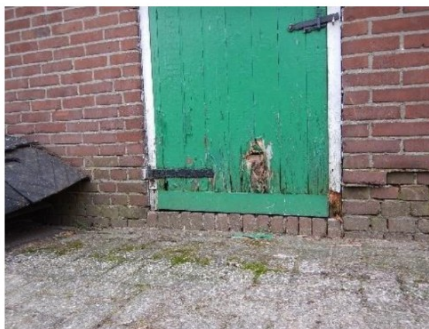
RUBRIEK	TOELICHTING	HERSTELADVIES	Woonhuis
<p>Gevel g02 t/m g08</p> <p>- grote staldeuren en kozijnen</p>	<p>R Plaatselijk matig. In de beschieting van de deuren komt aan de onderzijde houtrot voor. In de onderreinden van de kozijnen komt verspreid houtrot voor.</p>	<ul style="list-style-type: none"> ○ uitstukken onderste delen kozijnstijlen ○ rekening houden met vervangen deuren 	
<p>Gevel g09</p> <p>- opgeklampte deuren en kozijnen</p>	<p>M Plaatselijk slecht. In de beschieting van de deuren komt aan de onderzijde houtrot voor. In de onderreinden van de kozijnen komt verspreid houtrot voor.</p>	<ul style="list-style-type: none"> ○ herstellen beschieting door aanscherpen/uitstukken ○ bij uitvoering nazien conditie onderste klamp ○ eventueel uitstukken onderste klamp ○ uitstukken onderste delen kozijnstijlen

Houtrot in deur en kozijn in gevel g08.

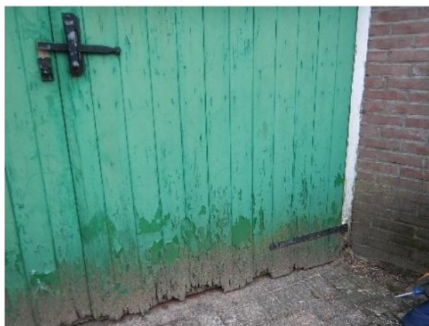
Houtrot in onderzijde van staldeur tussen gevel g06 en g07.

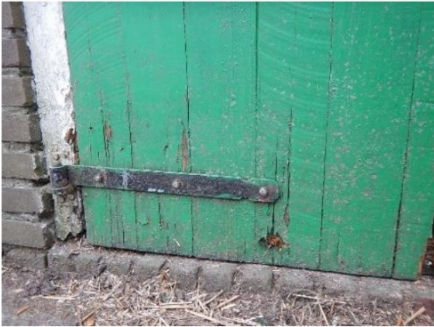
<p>Houtrot in onderzijde deur en kozijn.</p> <p>M Plaatselijk slecht. In de beschieting van de deuren komt in de onderzijde houtrot voor. In een eerder stadium is de beschieting deels vervangen door plaatmateriaal. In de onderreinden van de kozijnen komt verspreid houtrot voor.</p>

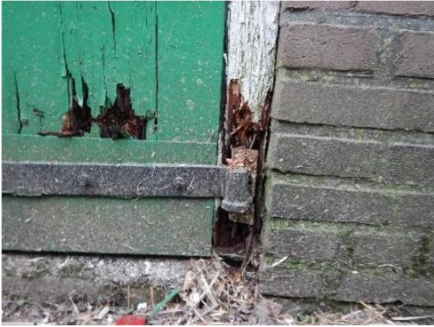
<p>Houtrot in deur en kozijn.</p>	<ul style="list-style-type: none"> ○ verwijderen plaatmateriaal ○ herstellen beschieting door aanscherven/uitstukken ○ bij uitvoering nazien conditie onderste klamp ○ eventueel uitstukken onderste klamp ○ uitstukken onderste delen kozijnstijlen ○ rekening houden met vervangen deuren 	
<p><u>1.7 Glas en schilderwerk</u></p> <p><u>1.7.1 Beglazing</u></p> <p>Enkel glas</p> <ul style="list-style-type: none"> - algemeen - stalramen <p><u>1.7.2 Schilderwerk</u></p> <p>Buitenschilderwerk</p> <ul style="list-style-type: none"> - algemeen 	<p>G Vanuit het oogpunt van verduurzaming is het aan te bevelen het enkel glas te voorzien van achterzetbeglazing of, waar mogelijk, te vervangen door isolatieglas.</p> <p>R Enkele ruiten van de stalramen zijn gebroken.</p> <p>M Plaatselijk slecht. Verspreid komen afschilferende en verschaalde verflagen voor. In de komende periode wordt de boerderij verbouwd en zal het schilderwerk aansluitend worden uitgevoerd.</p>	<ul style="list-style-type: none"> ○ vervangen ruiten na ontroesten en behandelen stalramen ○ uitvoeren schilderwerk ○ rekening houden met aanbrengen nieuw verfsysteem

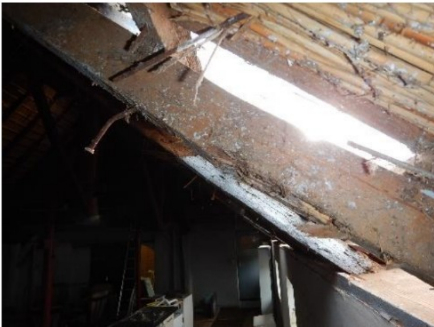
- rechte sporen bij gevel g05	M Een aantal ronde sporen is in een eerder stadium vervangen door rechte balken. In een aantal sporen boven de muurplaat van gevel g05 komt scheurvorming voor. Daardoor hebben deze sporen minder draagkracht.	○ herstellen sporen door aanlassen nieuw ondereind

Scheurvorming in recht spoor bij gevel g05.

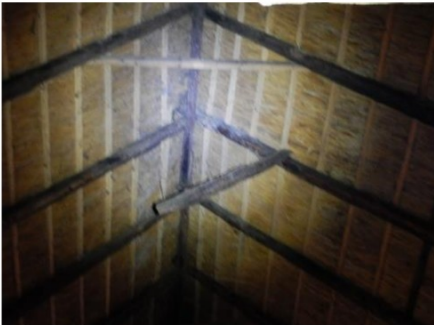
- haanhouten	R Een aantal haanhouten ontbreekt. Een enkel exemplaar is deels weggevallen.	○ monteren weggevallen haanhouten ○ aanvullen met nieuwe exemplaren

Ontbrekende en deels weggevallen haanhouten.		
<u>2.2 Dakbedekking</u>			
<u>2.2.1 Riet</u>			
Dakvlak hd01 t/m hd04 - algemeen	M Verspreid slijtage. De dikte van de rietbedekking varieert van ca. 10 tot 15 cm.	○ vervangen rietbedekking

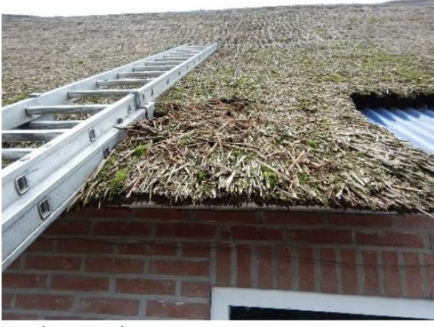
RUBRIEK	TOELICHTING	HERSTELADVIES	Woonhuis
<p>- windveren en knelplanken</p> <p><u>2.3 Loodaansluitingen</u></p> <p>- algemeen</p>	<p>Er is veel dullenriet gebruikt en de top-laag vertoont slijtage. De rieten vorst is grotendeels versleten. Verspreid zijn de gaarden zichtbaar. Op twee plaatsen komt mechanische schade voor.</p>   <p>Weggefallen rietvorst en blootliggende gaarden</p>

<p>Versleten toplaag.</p> <p>R Plaatselijk matig. De windveren zijn plaatselijk aangetast door houtrot. De knelplanken zijn licht aangetast door houtworm. De knelplanken zijn slechts aan de buitenkant te inspecteren.</p>

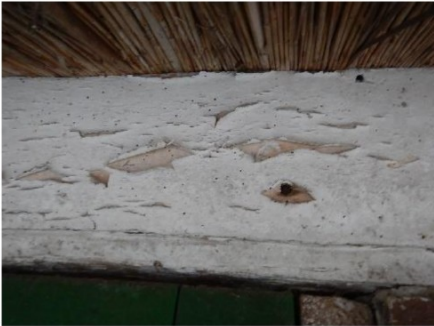
<p>Knelplank aangetast door houtworm.</p> <p>R</p>	<ul style="list-style-type: none"> ○ vervangen windveren bij vervangen rietbedekking ○ bij vervangen rietbedekking nazien knelplank en waar nodig herstellen door uitstukken ○ rekening houden met vervangen van onderdelen

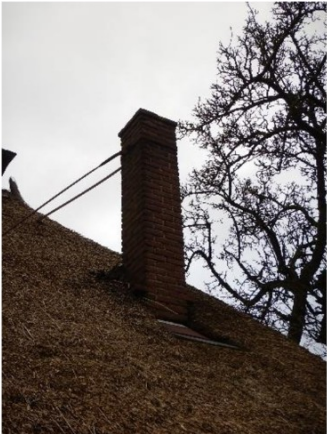
<ul style="list-style-type: none"> - metselwerk - voegwerk - schoren/ stalen banden - afdekking - grèspot - voetplaat 	<p>R</p> <p>R</p> <p>R</p> <p>-</p> <p>G</p> <p>R</p> <p>Plaatselijk komt vorstschade voor.</p> <p>Het voegwerk is plaatselijk uitgesleten en deels weggevallen.</p> <p>Roestvorming komt voor op de ijzeren onderdelen.</p> <p>- Niet geïnspecteerd wegens onbereikbaar.</p> <p>Voor zover van afstand te inspecteren.</p> <p>De plaat vertoont oppervlakkige roestvorming. Het voegwerk boven de plaat is weggevallen.</p>	<p>○</p> <p>○</p> <p>○</p> <p>○</p> <p>○</p> <p>○</p> <p>herstel niet noodzakelijk</p> <p>plaatselijk herstellen voegwerk</p> <p>ontroesten en behandelen ijzeren onderdelen</p> <p>aanbrengen voegwerk boven plaat</p>

RUBRIEK	TOELICHTING	HERSTELADVIES	Woonhuis
	  <p>Voetplaat door roest aangetast.</p>		
<p>Schoorsteen s02</p> <ul style="list-style-type: none"> - algemeen - houten bekleding - loodaansluitingen - afdekker 	  <p>R De schoorsteen is niet meer in gebruik maar dient als sierelement.</p> <p>R Het hout is vergrijsd en vertoont scheurvorming.</p> <p>R Voor zover van afstand te inspecteren.</p> <p>- Niet geïnspecteerd wegens onbereikbaarheid.</p>	<ul style="list-style-type: none"> ○ nazien en waar nodig verbeteren gelijktijdig met vervangen rietbedekking ○ vervangen gescheurde delen gelijktijdig met vervangen rietbedekking ○ nazien en waar nodig verbeteren gelijktijdig met vervangen rietbedekking 	
<p>Schoorsteen s03</p> <ul style="list-style-type: none"> - metselwerk - voegwerk - afdekking - grèspot 	  <p>R Plaatselijk komt vorstschade voor.</p> <p>R Het voegwerk is plaatselijk uitgesleten en deels weggevallen</p> <p>- Niet geïnspecteerd wegens onbereikbaarheid.</p> <p>G Voor zover van afstand te inspecteren.</p>	<ul style="list-style-type: none"> ○ herstel niet noodzakelijk ○ plaatselijk herstellen voegwerk

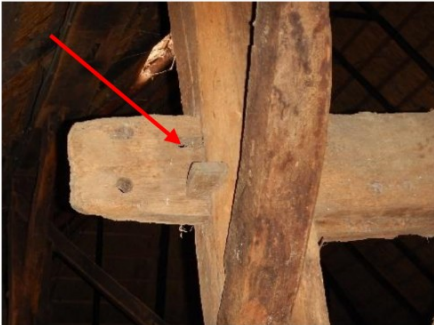
- algemeen	G		
<u>3.2 Dragende constructies en vloeren</u>			
<i>3.2.1 Dragende constructies</i>			
Gebintconstructie			
- ankerbalkgebinten	R Plaatselijk matig. In een eerder stadium heeft een wijziging plaatsgevonden aan de constructie van drie ankerbalkgebinten. De trek balken zijn ondersteund door stalen kolommen en de gebintstijlen zijn ca 30 cm onder de trek balken afgezaagd. De krachten van het gewicht van het dak worden niet meer direct via de stijlen afgevoerd naar de vloer maar via de pen-gat verbinding van de trek balk. Deze verbinding is in eerste instantie niet ontworpen om een dergelijke kracht op te vangen. De schoren die de gebinten vormvast maken zijn aan de bovenzijde gemonteerd. Van de overige gebinten ontbreken op diverse plaatsen de schoren. Op een enkele plaats is een schoor gebroken en losgekomen. Op een enkele plaats ontbreekt een wig in de verbinding van de trek balk. Volgens uw informatie worden de stijlen in de komende periode vervangen en schoren opnieuw aangebracht om zodoende de gebinten weer in hun originele vorm terug te brengen.	○ in overleg met constructeur uitwerken van een plan van aanpak voor wijzigen constructie ○ rekening houden met bij de verbouwing veranderende krachten o.a. door toevoegen van gewicht ○ vervangen stijlen ○ monteren schoren

<p>Ontbrekende wig in de verbinding van een trek-balk.</p> <p>R De wormplaten zijn in de loop der jaren krom getrokken.</p> <p>M Verspreid zijn de muurplaten aangetast door houtworm. Plaatselijk komt aantasting door houtrot voor.</p>	<ul style="list-style-type: none">○ herstel niet noodzakelijk○ herstellen door uitstukken○ rekening houden met vervangen van delen van de muurplaat○ uitvoeren gelijktijdig met vervangen rietbedekking
