# BOMEN EFFECT ANALYSE

## Herontwikkeling World of Food, Amsterdam

Opdrachtgever: Lingotto  
Contactpersoon: De heer A. Zahir

Datum: 17-2-2022  
Project: B10512

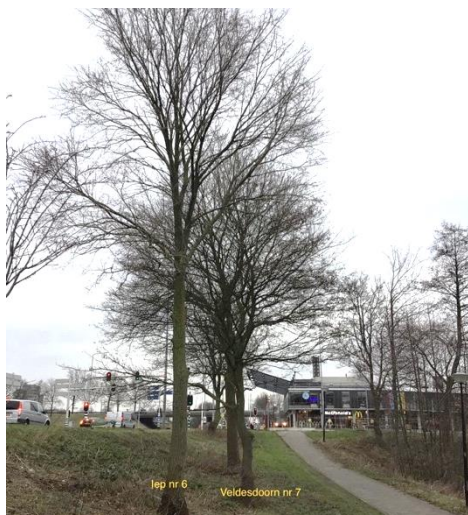
Foto 1 (links): overzicht van de bomen 6 – 9 in de groenstrook tussen Daalwijkdreef en Dennenrodepad die onderdeel uitmaken van de hoofdbomenstructuur.

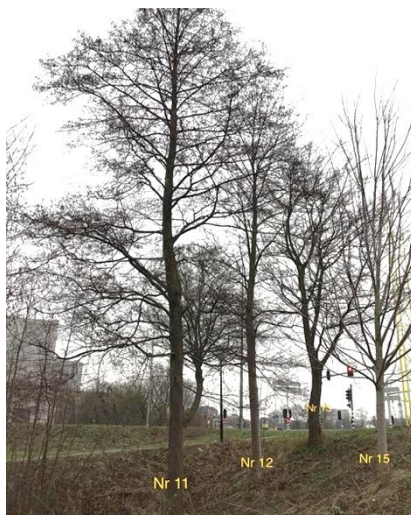
Foto 2 (rechts): overzicht van de bomen 10 – 15 in de groenstrook tussen Dennenrodepad en Develstein.

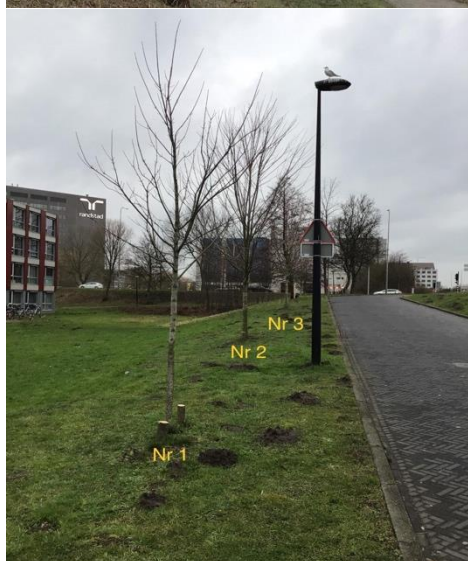
Foto 3 (linksonder): jonge witte esdoorns (nrs. 1 – 3) langs Develstein

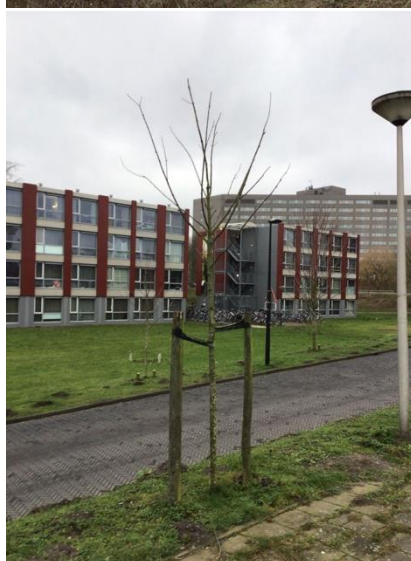
Foto 4 (rechtsonder): deze witte esdoorn met nr. 5 aan de andere zijde van Develstein is dood

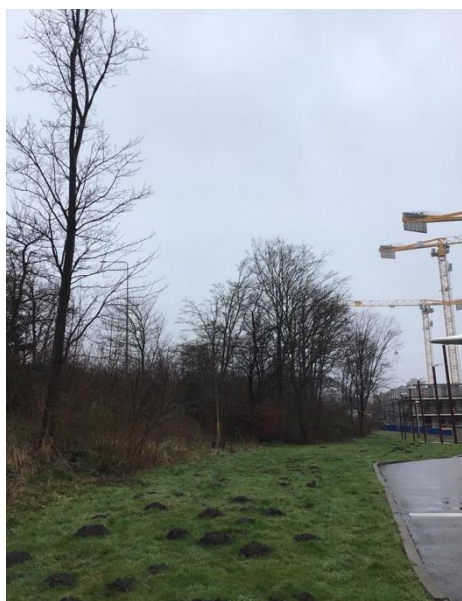
Foto 5 (links): beeld vanaf gewone esdoorn (nr. 16) van de bomengroep in het talud met duidelijke grens tussen bomen en grasstrook

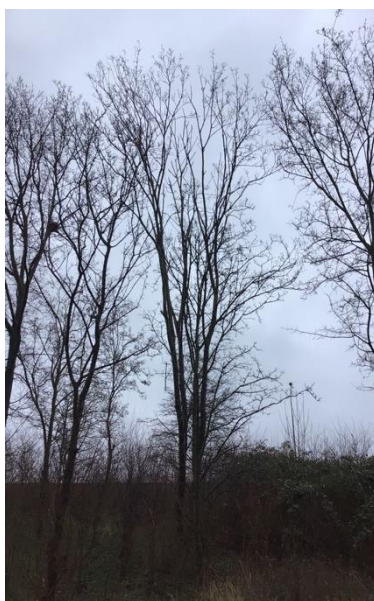
Foto 6 (rechterfoto): gewone esdoorn (nr. 35) waarvan de top is uitgebroken

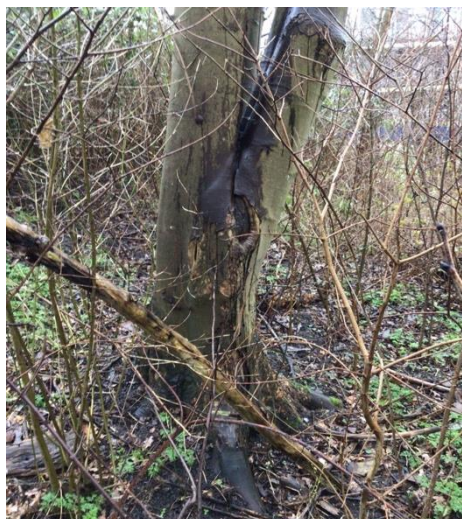
Foto 7: forse plakoksel bij de gewone esdoorn (nr. 35) en slechte stam en stamvoet.

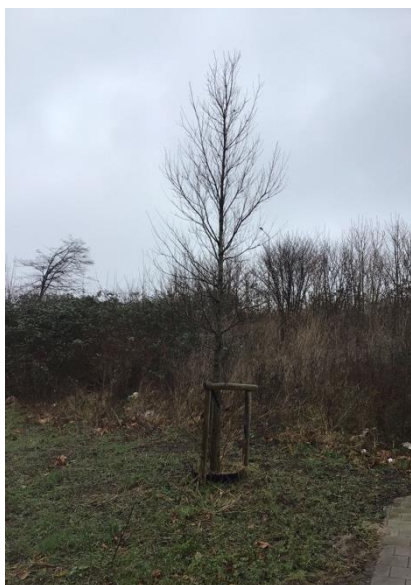
Foto 8 (linkerfoto): beeld van de jonge iep (nr. 39) met aanwezige boompalen in berm langs linkerzijde van voetpad.

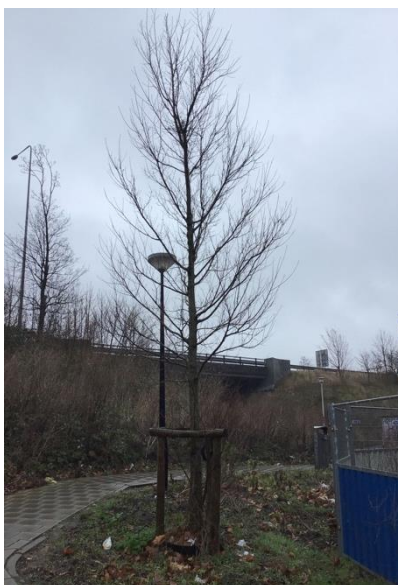
Foto 9 (rechterzijde): beeld van de jonge iep (nr. 40) in rechterberm naast voetpad.

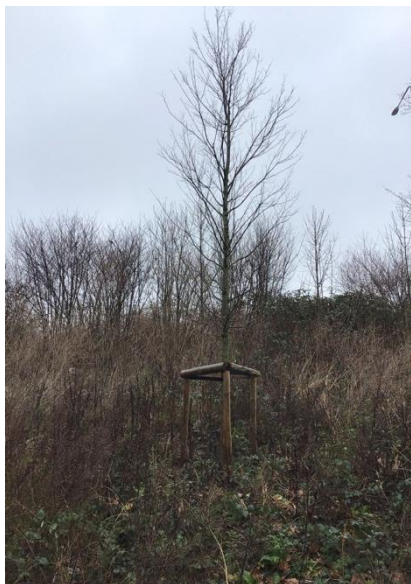
Foto 10 (linksonder): beeld van de jonge iep (nr. 41) in het talud

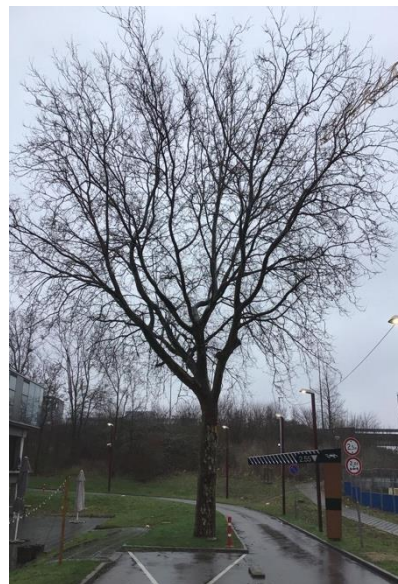
De beeldbepalende plataan (nr. 42) staat recht achter het gebouw in een vrij smalle grasstrook (breedte 325 cm) met aan de rechterzijde de oprit naar de McDonalds en aan de linkerzijde een aflopend voetpad van trottoirtegels in een talud naar het bestaande gebouw. In de kroonopbouw is goed te zien dat vooral aan de opritzijde (rijhoogte) opgekroond is en dat de kroonlijn naar de rechterzijde onregelmatig is. Daarnaast is een holte geconstateerd in de stam ter hoogte van de onderste gesteltakken. Conditioneel en kwalitatief is deze beeldbepalende plataan gemiddeld goed.

Foto 11 (rechtsronder): de beeldbepalende plataan (nr. 42) in grasstrook aan linkerzijde van de oprit.

- De plataan (nr. 42) aan Develstein die recht achter het gebouw (zuidzijde) in een vrij smalle grasstrook staat is beeldbepalend. Hoewel deze boom qua groeiruimte tegen beperkingen aanloopt is de boom van formaat en belangrijk voor de buurt. Beschermwaardige houtopstanden die te allen tijde ingepast moeten worden. Deze boom heeft echter wel een kwetsbare groeiplaats vanwege smalle grasstrook en langs 3 zijden van de stamvoet op korte afstand grenzend aan verharding (asfalt en trottoir) en met name de uitgevoerde ophoging van de bestaande groeiplaats. Behoud op de huidige plek met dit ontwerp is niet haalbaar.

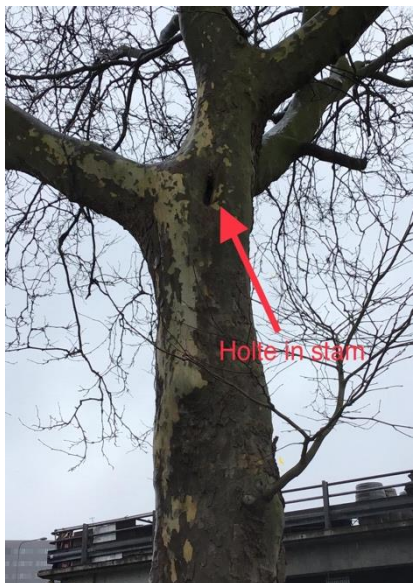
Foto 12 (links): de holte die is aangetroffen in de stam van de plataan

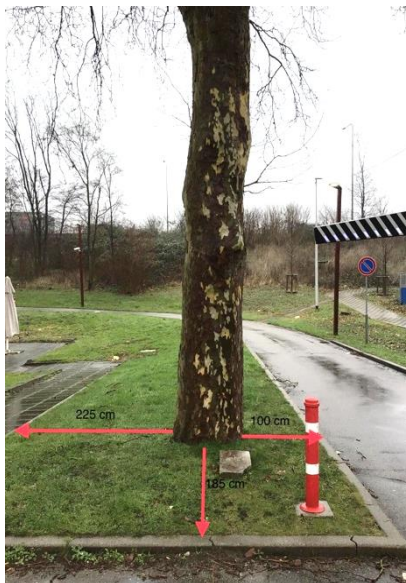
Foto 13 (rechts): overzicht van de beperkte groeiplaats van de beeldbepalende plataan in grasstrook aan 3 zijde omsloten door verharding.

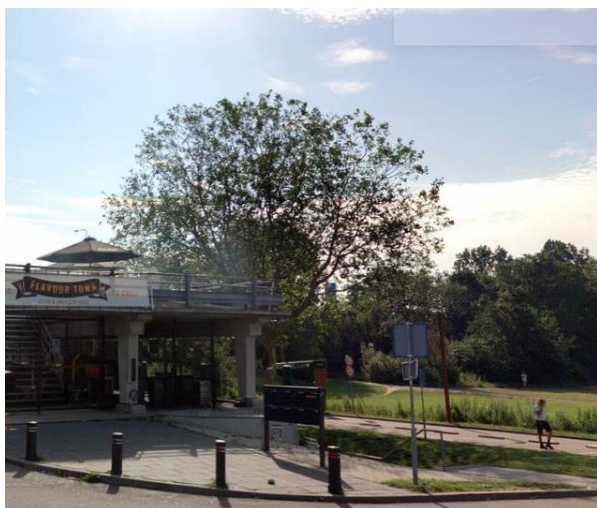
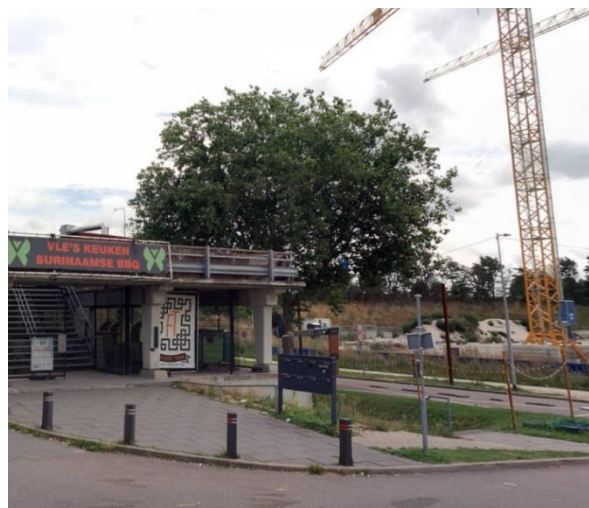
Afbeelding 4: verschil in bladbezetting links (juni 2019) en rechts (augustus 2021)

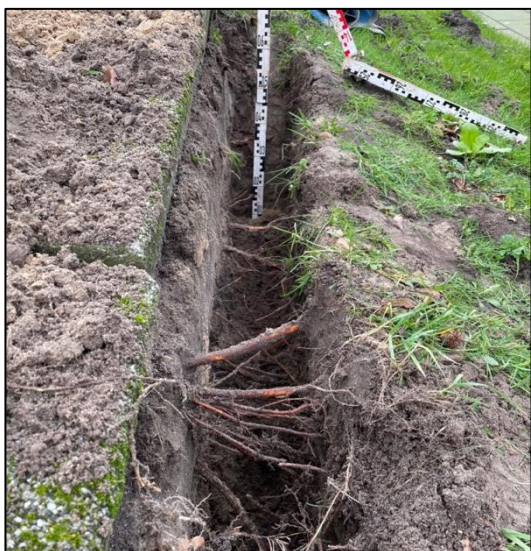
Deze proefsleuf tot 70 cm beneden maaiveld bestaat uit een humeuze toplaag, daaronder humusarme grond en diepere zandlaag. In de humeuze toplaag is een intensieve beworteling aanwezig. Opvallend is dat er vanaf 70 cm weer een overgang is naar een zandprofiel waar zich weinig tot geen beworteling meer bevindt. Ook deze zone is licht vochtig. De intensieve beworteling bevindt zich in de bovenste 60 cm van het profiel en bij deze plataan zelfs tot de toplaag van 0 tot 30 cm.

Foto 15 (links): intensieve beworteling in de eerste 60 cm.

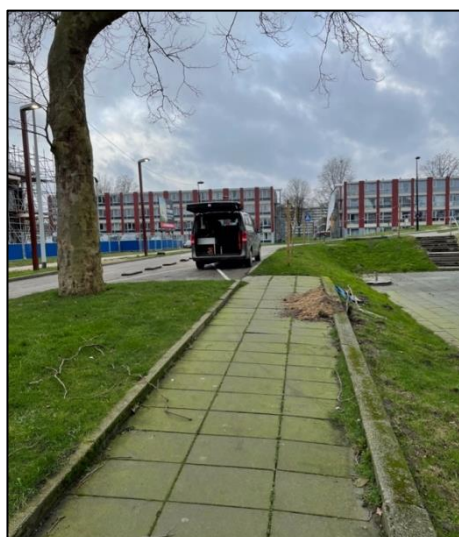
Foto 16 (links): Overzicht van de eerste proefsleuf in grastalud naast het aflopende voetgangers pad.

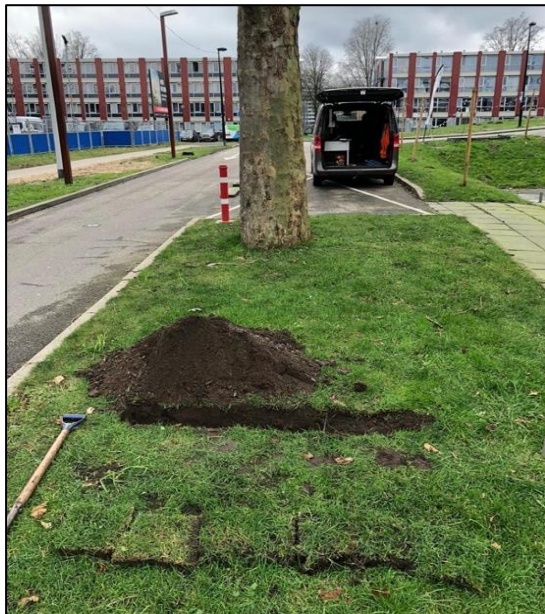
Foto 17: Tweede proefsleuf gegraven aan de achterzijde van de plataan in de grasstrook op 3 meter van de stamvoet. Aan het maaiveld zijn geen oppervlakkige wortels waargenomen van de boom.

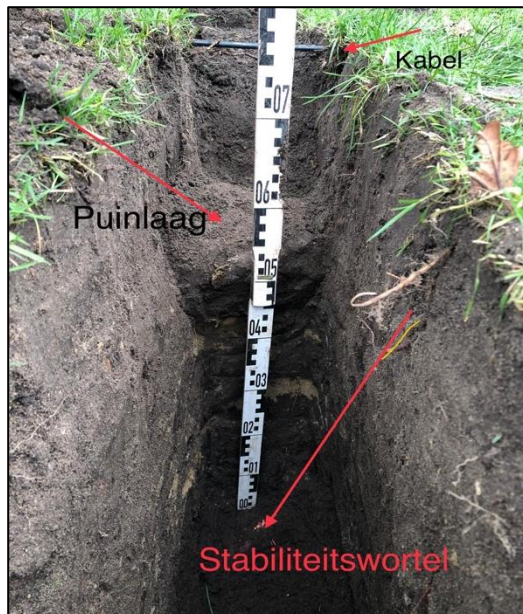
Foto 18: overzicht van de proefsleuf met aangetroffen kabel, puinlaag en eerste stabiliteitswortel op 75 cm onder maaiveld

Bij het graven van deze proefsleuf (2) in de grasstrook 3 meter van de stamvoet is duidelijk zichtbaar geworden dat de stamvoet van de plataan in het verleden is opgehoogd met grond bestaande uit humeuze grond, zand en puin<sup>1</sup>. De grondlaag tot 70 cm beneden maaiveld bestaat uit een humeuze grond, een beperkte laag grof puin en zand en is licht vochtig. In deze opgebouwde grondlaag is geen beworteling aangetroffen. Opvallend is dat er vanaf 70 - 75 cm beneden maaiveld de eerste 10 cm dikke stabiliteitswortel is aangetroffen. Ook deze zone is licht vochtig. De intensieve beworteling bevindt zich pas in de onderste 70 cm van het profiel en strekt zich vrij ver uit vanaf de stam, buiten de kroonprojecties.

- 0-50 cm: humeuze toplaag met grof puin, geen wortels aangetroffen, licht vochtig. In deze toplaag is net onder de graszode een kabel aangetroffen die niet op de KLIC tekening staat.
- 50-55 cm: humusarme zandlaag, geen wortels aangetroffen, matig grove zandfractie, licht vochtig.
- 55-70 cm: humeuze grondlaag, geen wortels aangetroffen, matig grove zandfractie, licht vochtig.
- 70-75 cm: humeuze grondlaag, intensieve stabiliteitswortels aangetroffen, matig grove zandfractie, licht vochtig.

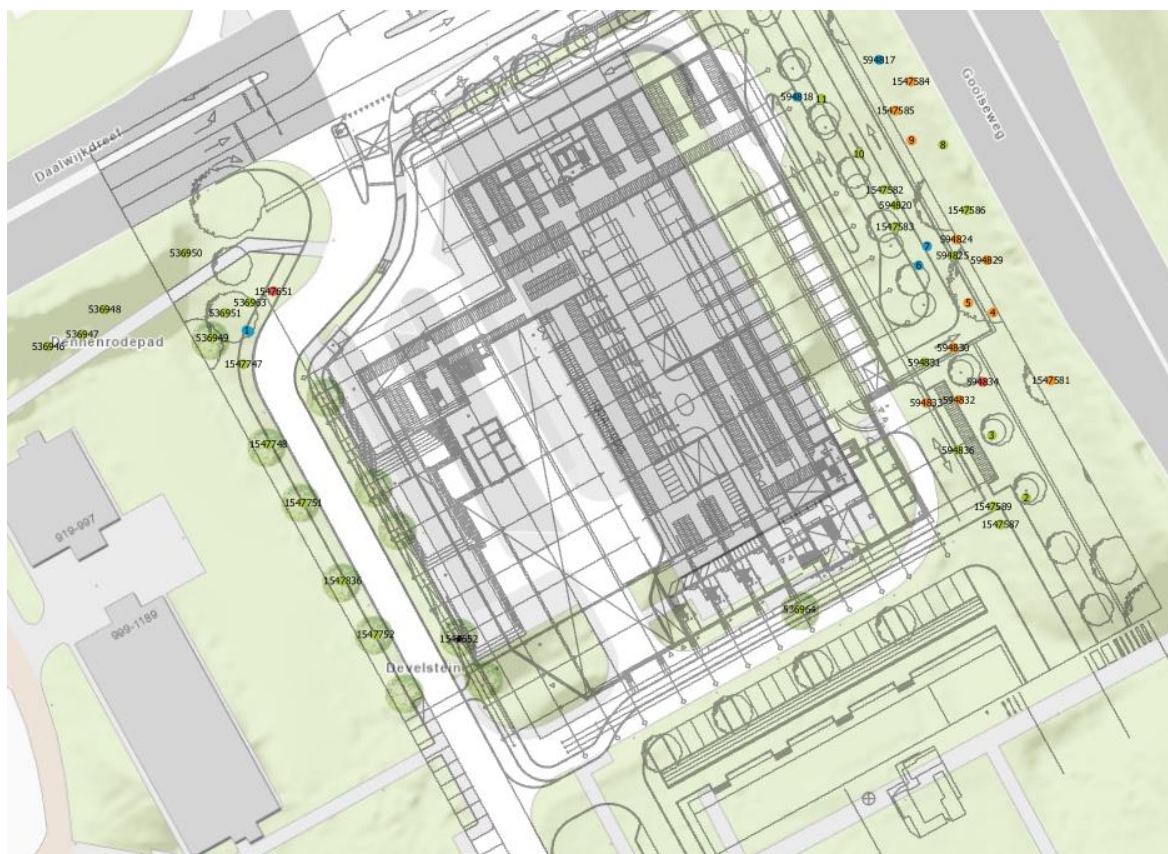
Verder is boom 1547652 niet te behouden in verband met bouwruimte. Totaal zouden er 25 bomen niet gehandhaafd kunnen blijven. In het ontwerp is wel herplant voorzien.

Afbeelding 9: rood omrand gebied langs Goiseweg met aantallen te kappen bomen op basis van dit plan.
