Algemene gegevens

| Soortnaam | Populus alba | Eigenaar | Gemeente |
| - Nederlands | Witte abeel | - gedetailleerd | Gemeente Amsterdam |
| Openbare ruimte | Goudriaanstraat | | |

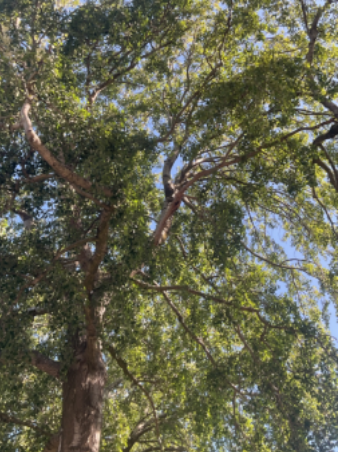
| 29-7-2026 | Kroon | Mechanisch defect | Gebroken en of losse tak (m) | Takbreuk | |

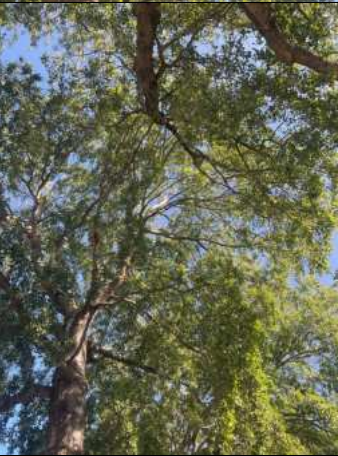
| 29-7-2026 | Kroon | Mechanisch defect | Afgestorven tak(ken) (m) | Takbreuk | |

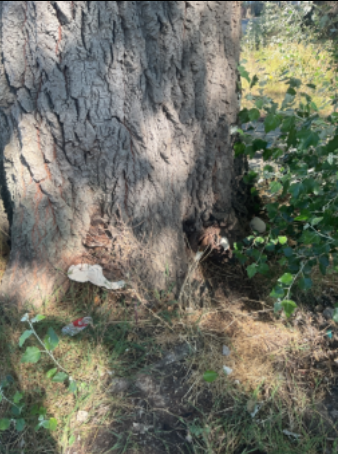
| 29-7-2026 | Stamvoet | Zwam/schimmel | Dikrandtonderzwam | Stambreuk of instabiliteit | |

| Datum | Status onderzoek | Conclusie en advies onderzoek | Opmerking advies | NTO Aanvullend onderzoek | Advies duurzame instandhouding |
|---|---|---|---|---|---|
| 29-7-2026 | Onderzoek na vervolg afgerond | Uit het onderzoek is gebleken dat de boom in zijn huidige vorm niet duurzaam te behouden is. Gezien de omvang van de aantasting, met mogelijk ook wortelschade door de werkzaamheden, in combinatie met de drukke locatie | <<Niet ingevuld>> | nvt | De boom is vanwege de omvang van de aantasting in combinatie met de locatie niet langer duurzaam te behouden. |

wordt investeren in deze boom niet geadviseerd. Herstel is uitgesloten. Gezien de omgevingsrisicoklasse en de veiligheidscategorie van de boom deze binnen 3 mnd (snel) verwijderen.

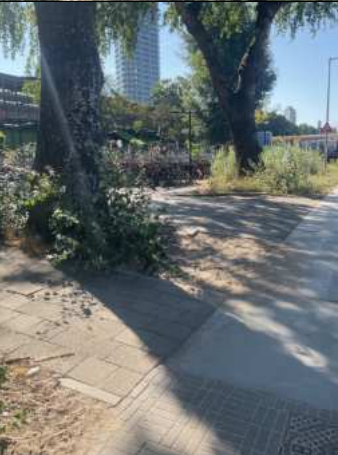
| 29-7-2026 | Maaiveld (direct rond de boom) | Maaiveld | Graafschade | Instabiliteit | |

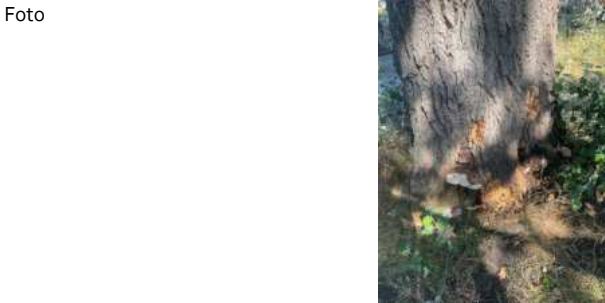
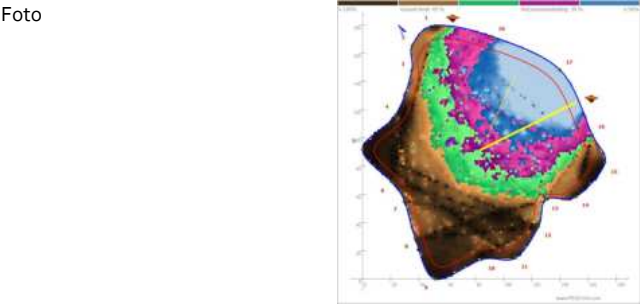
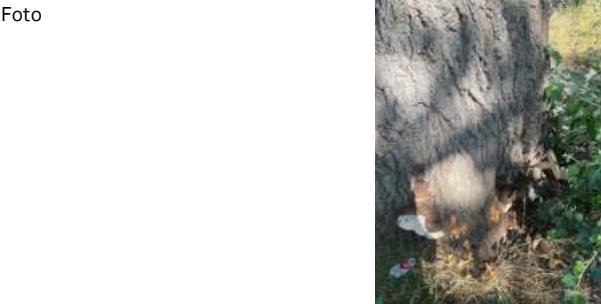
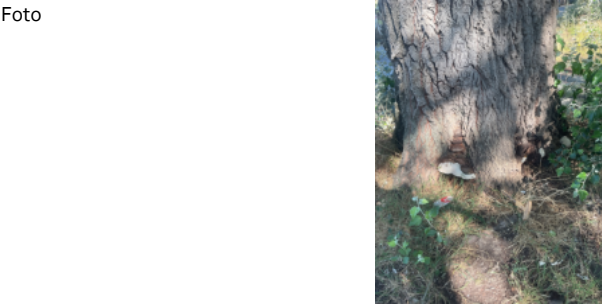
| Min. restw. Mattheck x 1.4 | | Meetwaarden per meting | Het tomogram laat zien dat er nog maar 45% gezond hout aanwezig is. De brede groen zone laat een hoge activiteit zien van de aantasting. Herstel of afgrenseling van deze aantasting is gezien de omvang en activiteit uitgesloten. | Min. restw. Mattheck x 1.4 | | Min. restw. Mattheck x 1.4 | |
| Meetwaarden per meting | Prikstok van 60 cm kan volledig worden ingebracht. Wortelaanzet is volledig rot en heeft geen functie meer voor de boom. | | | Meetwaarden per meting | Prikstok is tussen wortelaanzetten 10 cm in te brengen. | Meetwaarden per meting | Inrotting in wortelaanzet. Prikstok 30 cm in te brengen. |

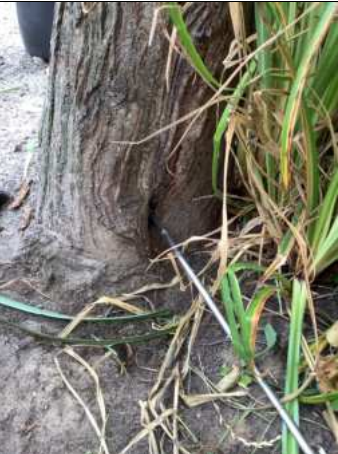
| 1-9-2023 | Stamvoet | Mechanisch defect | Holte | | |

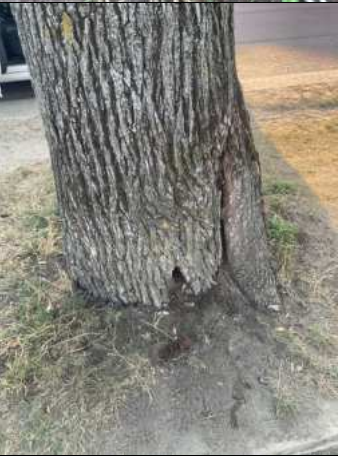
| 30-7-2026 | Stamvoet | Mechanisch defect | Rotting | | |

| Datum | Status onderzoek | Conclusie en advies onderzoek | Opmerking advies | NTO Aanvullend onderzoek | Advies duurzame instandhouding |
|---|---|---|---|---|---|
| 30-7-2026 | Onderzoek na vervolg afgerond | Vanwege de omvang van de aantasting en de uitkomst van de SIA berekening is behoud van deze boom niet mogelijk. Gezien de omgevingsrisicoklasse en de veiligheidscategorie van de boom deze binnen 3 maanden | <<Niet ingevuld>> | nvt | Deze boom is niet duurzaam te behouden op deze zeer drukke locatie. |

| Datum inspectie | Insp. organisatie | Maatregel | - gedetailleerd | Urgentie | Datum besluit | Besluit maatregel | - gedetailleerd | Toelichting |
|---|---|---|---|---|---|---|---|---|
| 30-07-2026 | Pius Floris Amsterdam | Vellen (boom verwijderen) (q) | | < 3 maanden (spoed) | 31-7-2026 | Vellen (boom verwijderen) | | Geen f&f aspecten. |

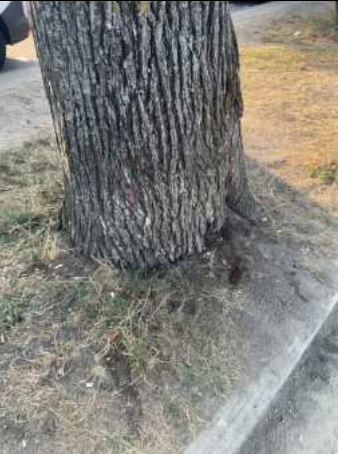
| 30-7-2026 | Stamvoet | Mechanisch defect | Ent en of onderstamprobleem | Stambreuk of instabiliteit | |

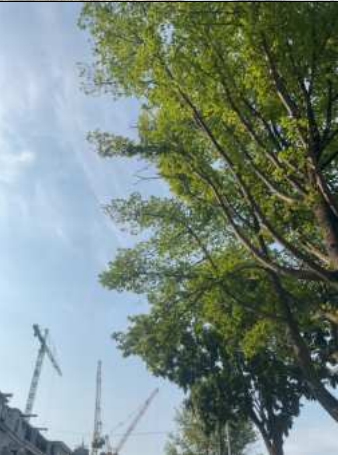
| 30-7-2026 | Kroon | Mechanisch defect | Afstervingsverschijnselen | | |

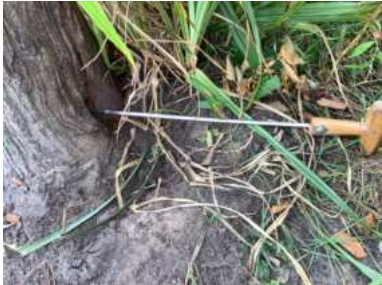
Foto

| Meetwaarden per meting | Indringing 10 cm |
