# ASBESTINVENTARISATIE

C&A winkelpand

Projectomvang: Vloeren van de winkelruimten op de begane grond en 1e verdieping

Asbestinventarisatie

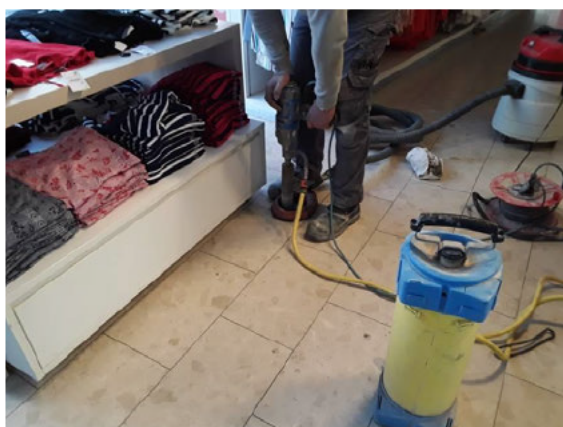
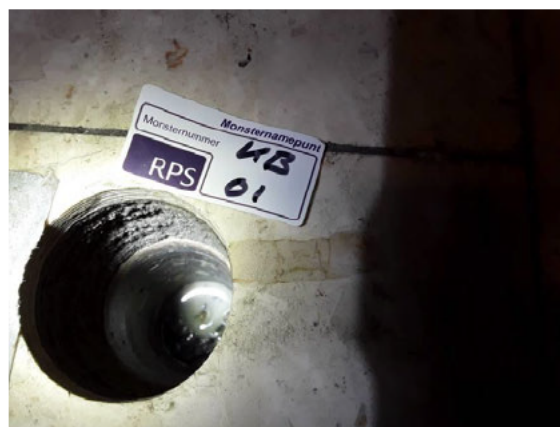
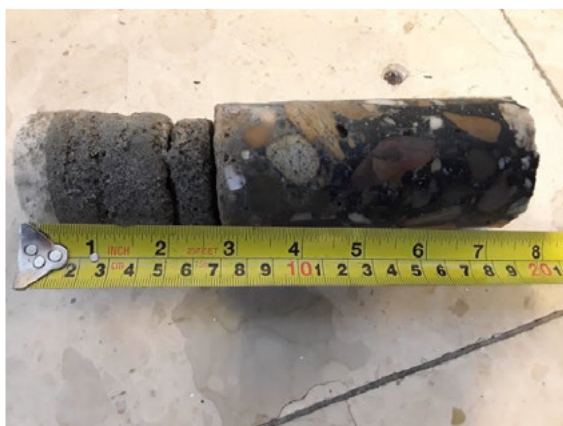
| Bronnummer | B01 | Monsternummer | Kb01 |

| Bronnummer | B01 | Monsternummer | Kb01 |
|---|---|---|---|
| Toelichting / advies: | Na analyse blijkt dit materiaal geen asbest te bevatten. | | |

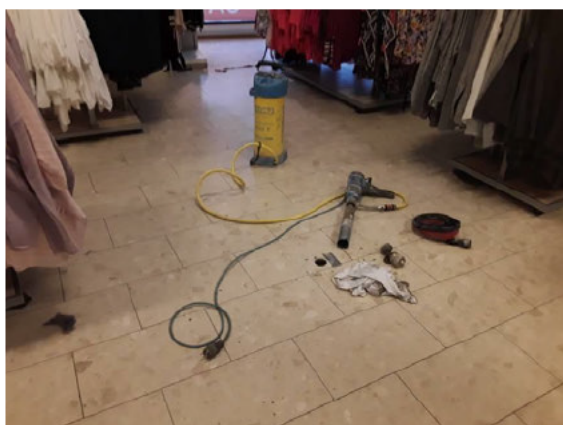
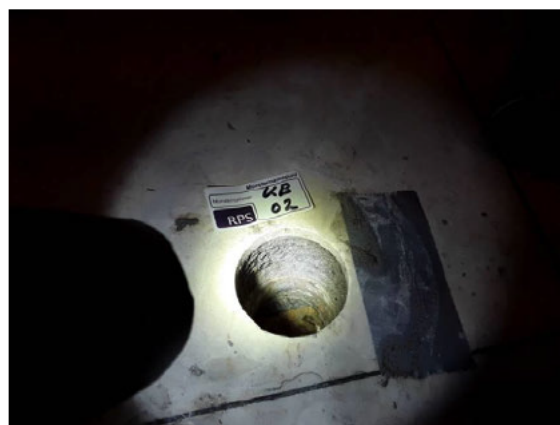
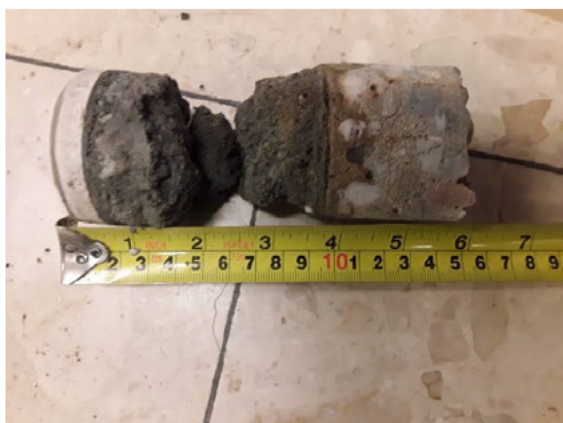
| Bronnummer | B02 | Monsternummer | Kb02 |

| Bronnummer | B02 | Monsternummer | Kb02 |
|---|---|---|---|
| Toelichting / advies: | Na analyse blijkt dit materiaal geen asbest te bevatten. | | |

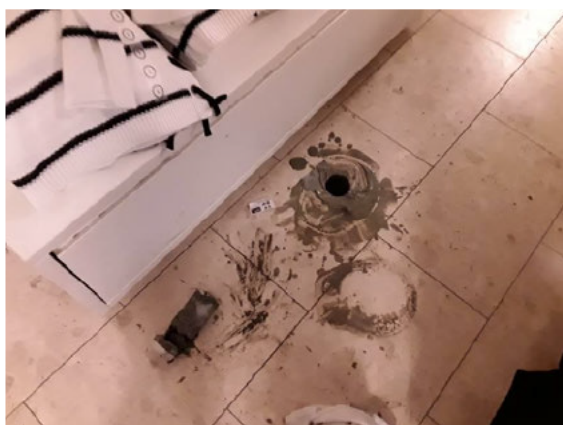
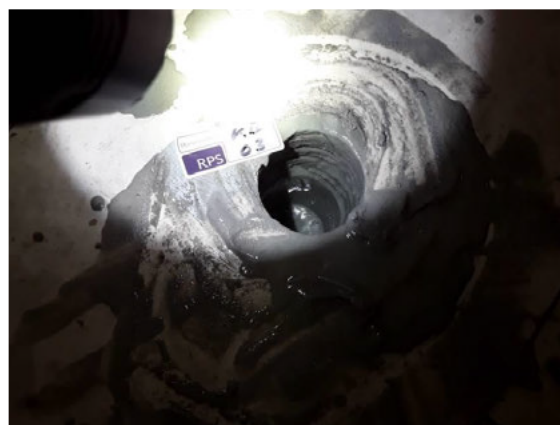
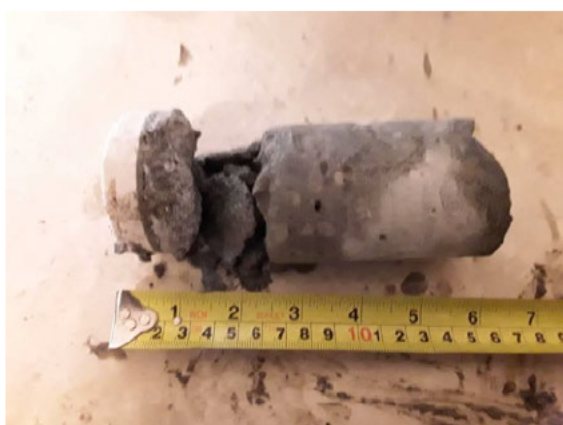
| Bronnummer | B03 | Monsternummer | Kb03 |

| Bronnummer | B03 | Monsternummer | Kb03 |
|---|---|---|---|
| Toelichting / advies: | Na analyse blijkt dit materiaal geen asbest te bevatten. Veel verzanding. | | |

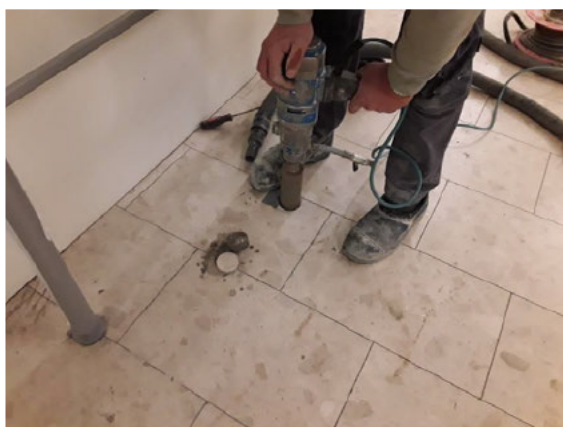
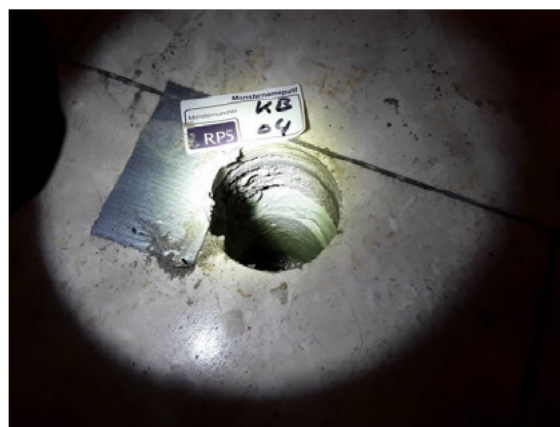
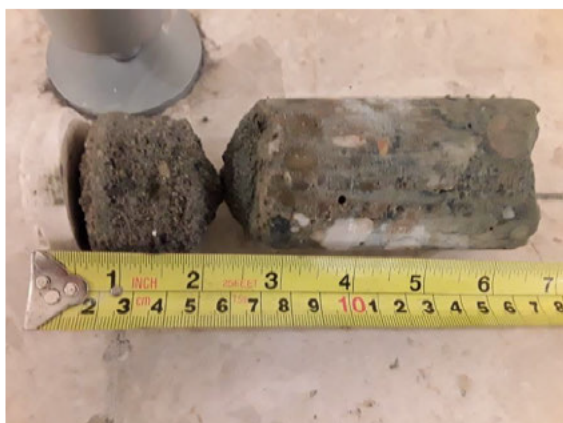
| Bronnummer | B04 | Monsternummer | Kb04 |

| Bronnummer | B04 | Monsternummer | Kb04 |
|---|---|---|---|
| Toelichting / advies: | Na analyse blijkt dit materiaal geen asbest te bevatten. | | |

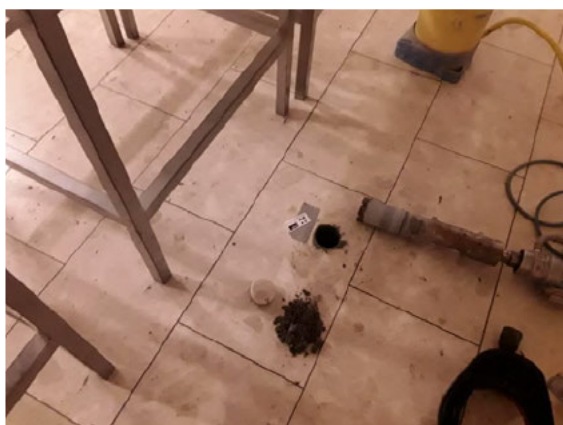
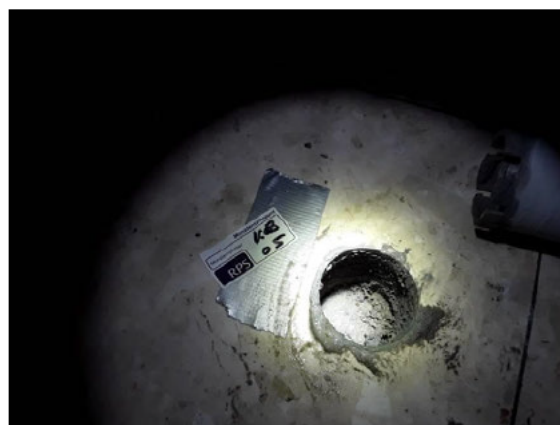
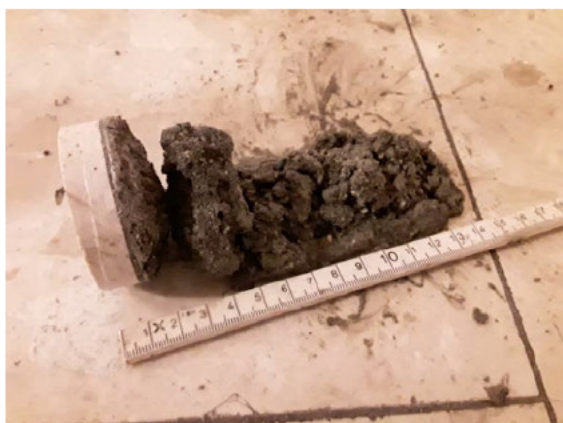
| Bronnummer | B05 | Monsternummer | Kb05 |

| Bronnummer | B05 | Monsternummer | Kb05 |
|---|---|---|---|
| Toelichting / advies: | Na analyse blijkt dit materiaal geen asbest te bevatten. Veel verzanding. | | |

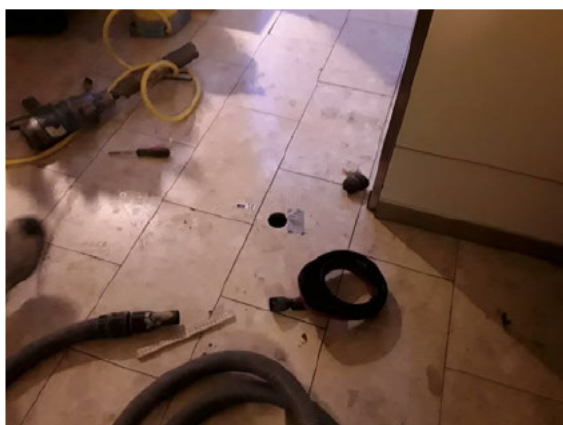
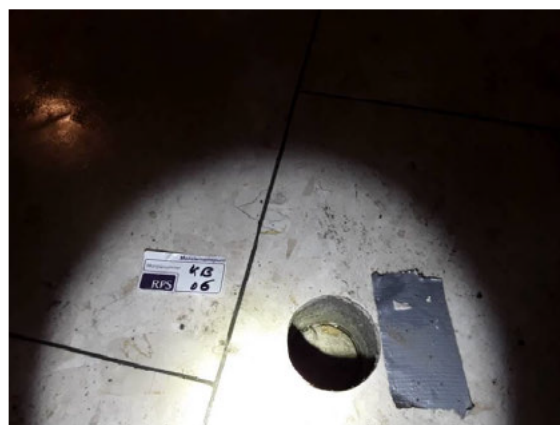
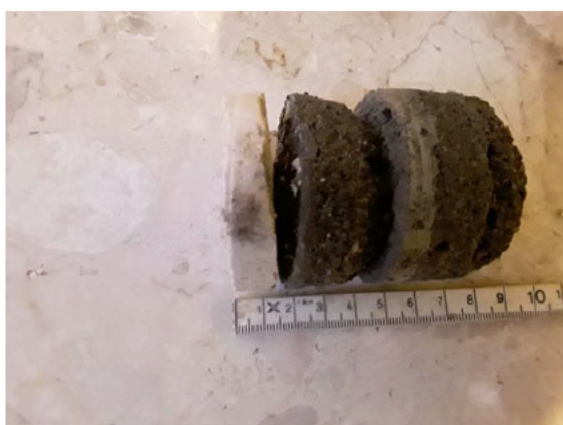
| Bronnummer | B06 | Monsternummer | Kb06 |

| Bronnummer | B06 | Monsternummer | Kb06 |
|---|---|---|---|
| Toelichting / advies: | Na analyse blijkt dit materiaal geen asbest te bevatten. | | |

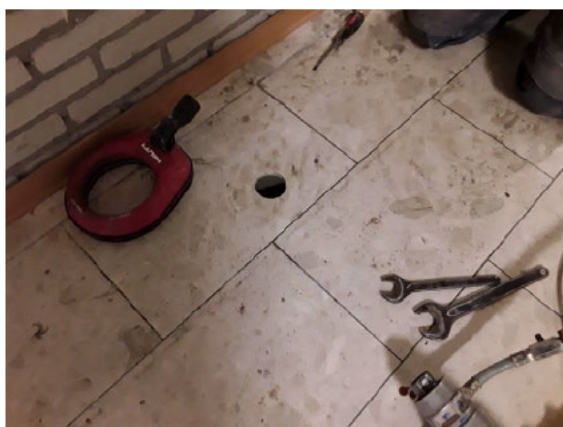
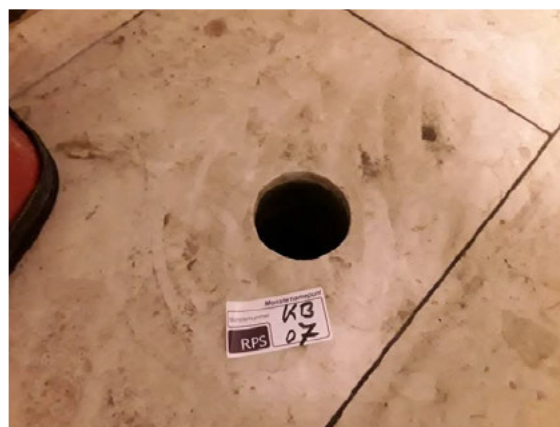
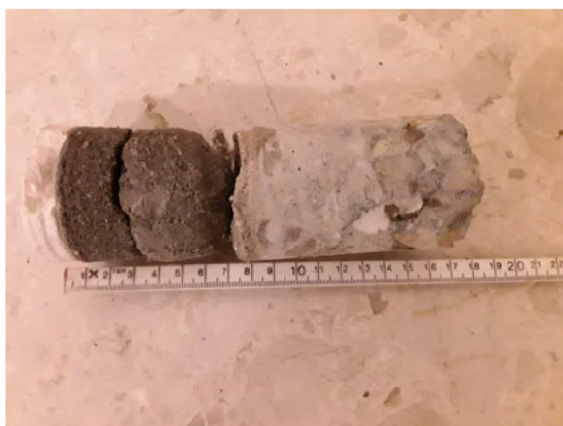
| Bronnummer | B07 | Monsternummer | Kb07 |

| Bronnummer | B07 | Monsternummer | Kb07 |
|---|---|---|---|
| Toelichting / advies: | Na analyse blijkt dit materiaal geen asbest te bevatten. | | |

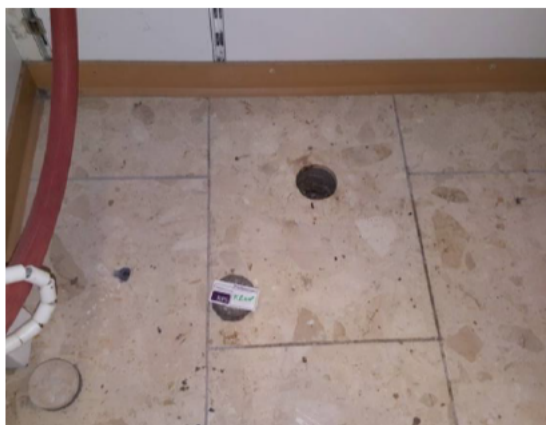
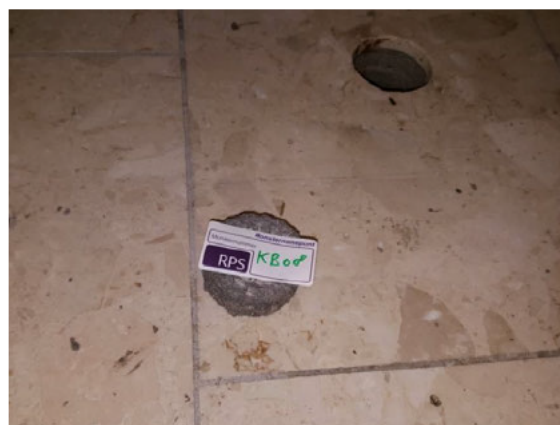
| Bronnummer | B08 | Monsternummer | Kb08 |

| Bronnummer | B08 | Monsternummer | Kb08 |
|---|---|---|---|
| <b>Toelichting / advies:</b> | Na analyse blijkt dit materiaal geen asbest te bevatten. | | |

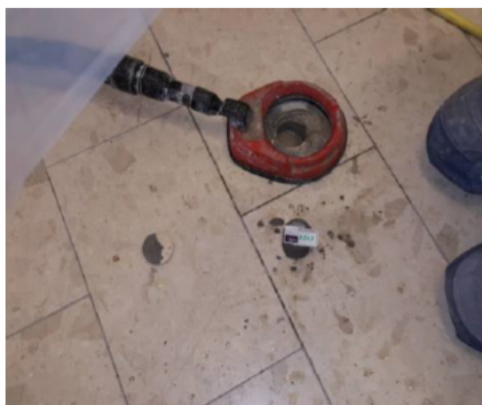
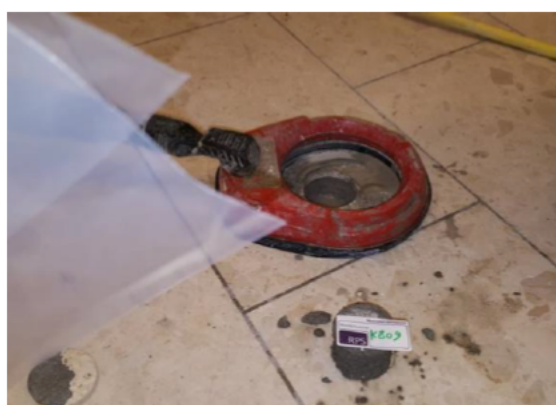
| Bronnummer | B09 | Monsternummer | Kb09 |

| Bronnummer | B09 | Monsternummer | Kb09 |
|---|---|---|---|
| <b>Toelichting / advies:</b> | Na analyse blijkt dit materiaal geen asbest te bevatten. | | |

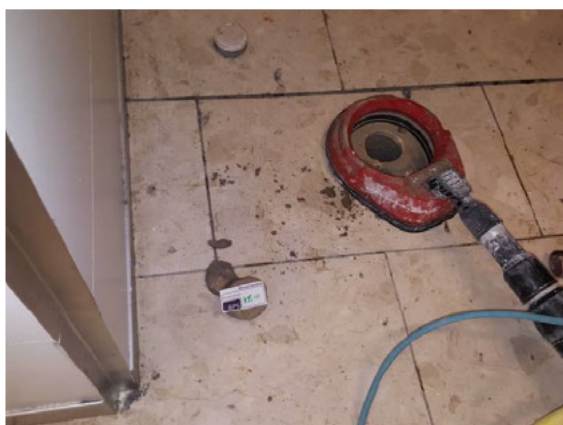
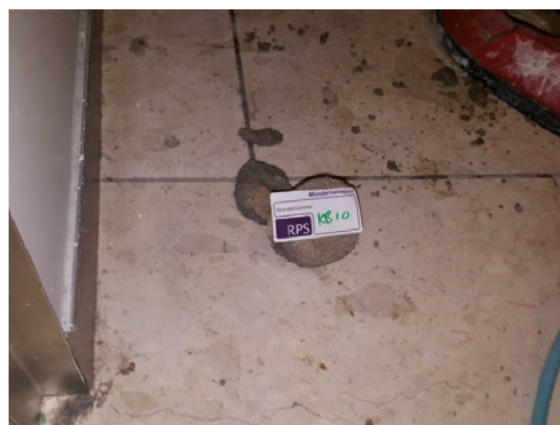
| Bronnummer | B10 | Monsternummer | Kb10 |

| Bronnummer | B10 | Monsternummer | Kb10 |
|---|---|---|---|
| Toelichting / advies: | Na analyse blijkt dit materiaal geen asbest te bevatten. | | |

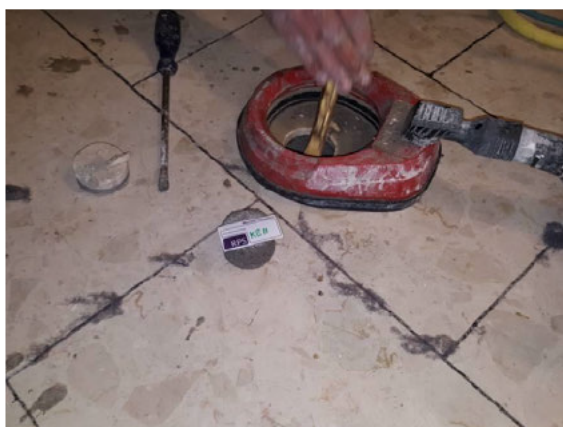
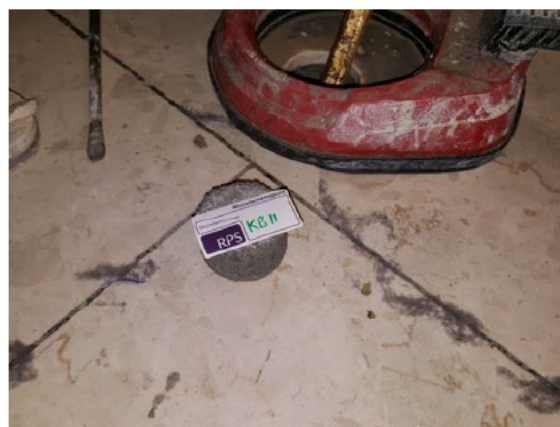
| Bronnummer | B11 | Monsternummer | Kb11 |

| Bronnummer | B11 | Monsternummer | Kb11 |
|---|---|---|---|
| Toelichting / advies: | Na analyse blijkt dit materiaal geen asbest te bevatten. | | |

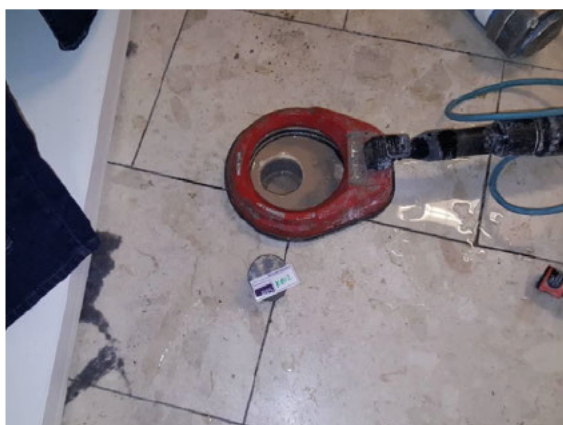
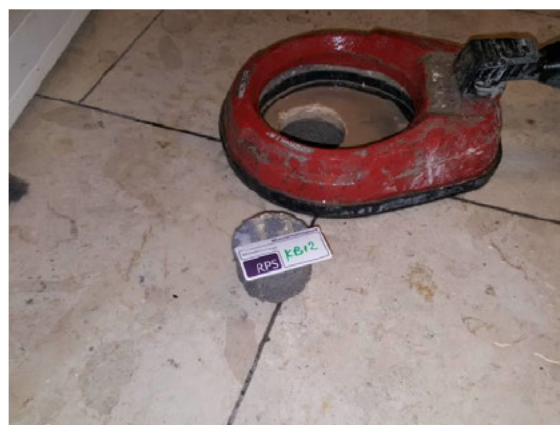
| Bronnummer | B12 | Monsternummer | Kb12 |

| Bronnummer | B12 | Monsternummer | Kb12 |
|---|---|---|---|
| Toelichting / advies: | Na analyse blijkt dit materiaal geen asbest te bevatten. | | |

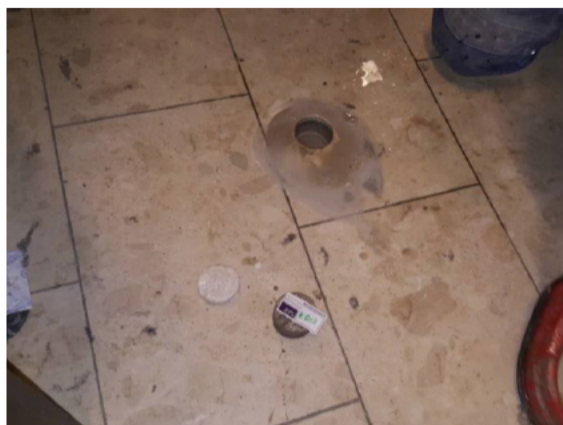
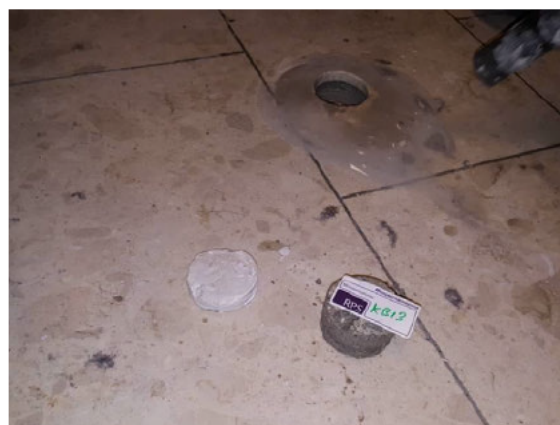
| Bronnummer | B13 | Monsternummer | Kb13 |

| Bronnummer | B13 | Monsternummer | Kb13 |
|---|---|---|---|
| Toelichting / advies: | Na analyse blijkt dit materiaal geen asbest te bevatten. | | |

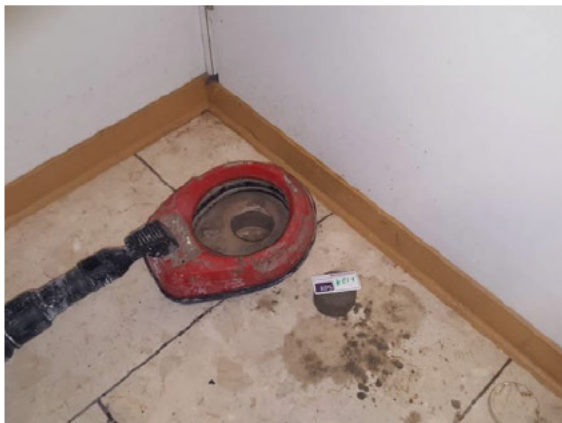
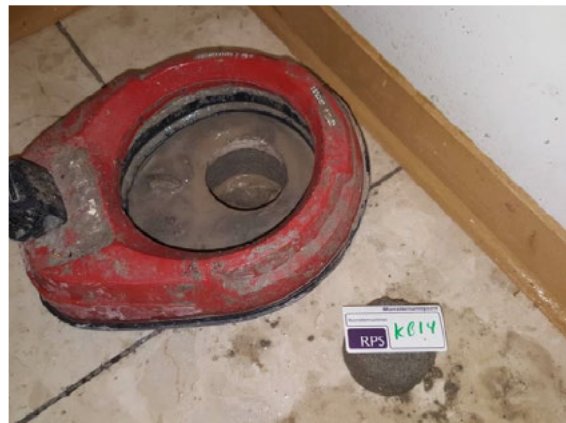
| Bronnummer | B14 | Monsternummer | Kb14 |

| Bronnummer | B14 | Monsternummer | Kb14 |
|---|---|---|---|
| Toelichting / advies: | Na analyse blijkt dit materiaal geen asbest te bevatten. | | |

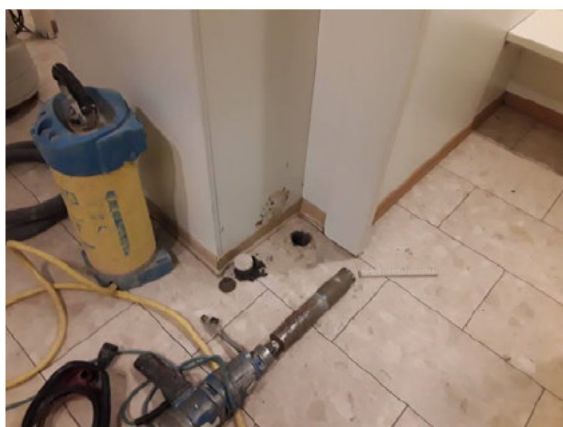
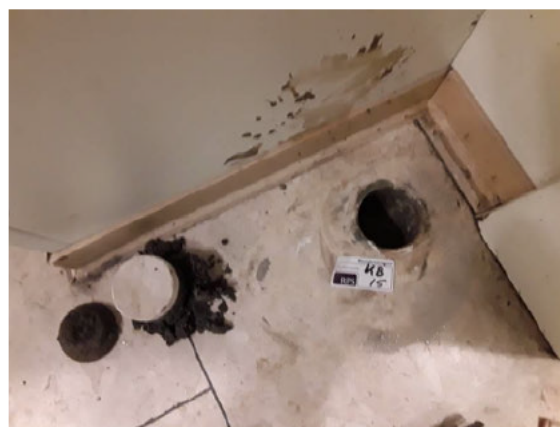
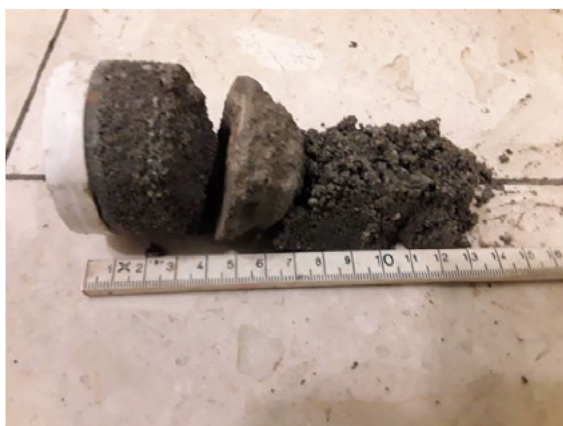
| Bronnummer | B15 | Monsternummer | Kb15 |

| Bronnummer | B15 | Monsternummer | Kb15 |
|---|---|---|---|
| Toelichting / advies: | Na analyse blijkt dit materiaal geen asbest te bevatten. Veel verzanding. | | |

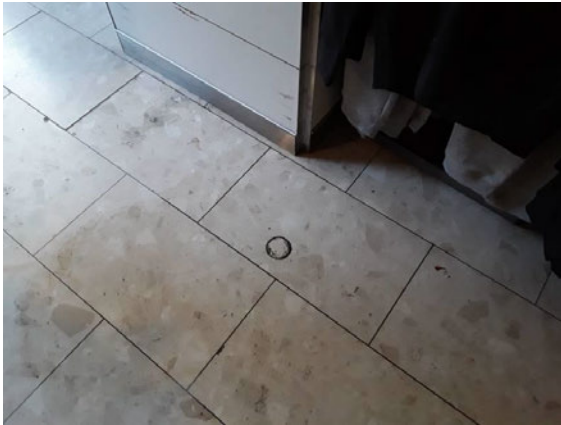
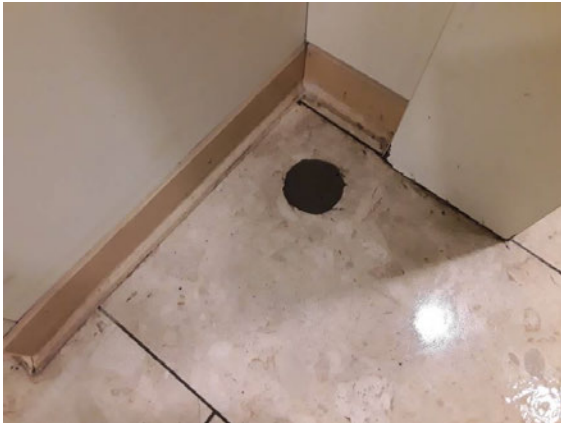
FB01: Alle boorgaten zijn na de werkzaamheden opgevuld met cement

FB02: Alle boorgaten zijn na de werkzaamheden opgevuld met cement

1. Alle boorgaten zijn na de werkzaamheden opgevuld met cement (zie foto in de fotobijlage).
2. De kernboringen zijn genomen om te bepalen of in het pakket van de dekvloer asbesthoudend materiaal aanwezig is.
