Boom Effect Analyse/ Verplantbaarheids- onderzoek

→ Herbert Spencerhof- Descartesstraat,
Amsterdam

Kenmerk klant	Boom Effect Analyse/Verplantbaarheidsonderzoek
Revisie	Herbert Spencerhof- Descartesstraat, Amsterdam
Projectnummer	PFBL 26 008 SB
Datum	12 februari 2026
Status	Definitief

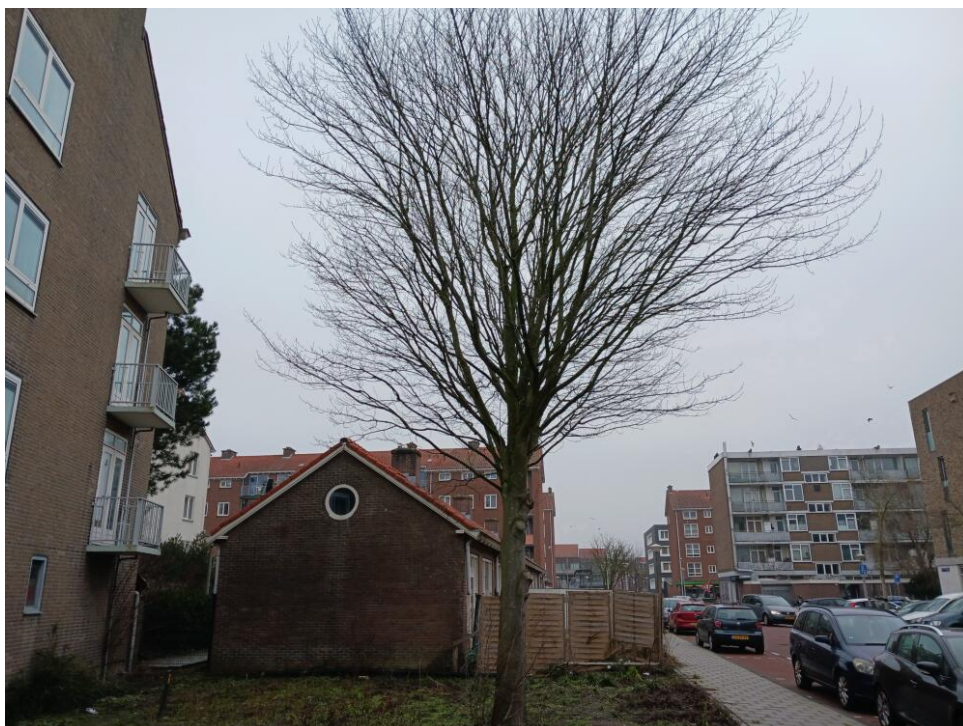
Figuur 4.1 Overzichtsfoto boom

Boomsort	Noorse esdoorn cv. (<i>Acer platanoides</i> cv.)
Stamdiameter (cm)	36 cm
Boomhoogteklasse (m)	6-12 m
Kroondiameter (m)	9 m
Conditie	Redelijk
Toekomstverwachting	>15 jaar
Veiligheidscategorie	Goedgekeurd
Maatregel veiligheid	Geen
Urgentie veiligheid	Geen
Inspectiefrequentie	1 x per 3 jaar
Boombeeld	Aanvaard
Afwijkingen	Ingerotte snoeiwonden
Notitie adviseur

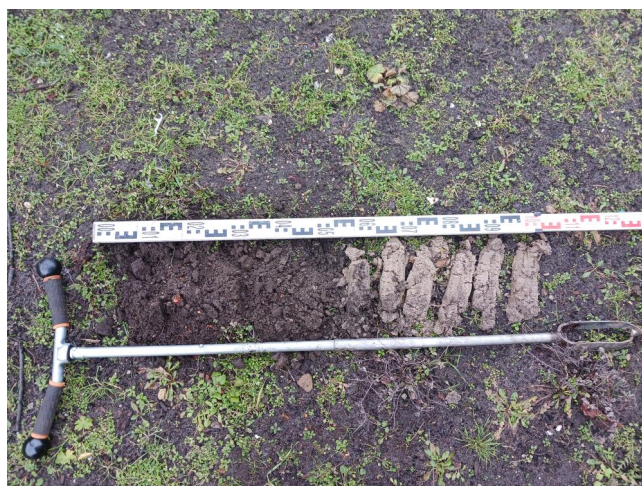
Figuur 4.2 Bodemprofiel

Diepte onder maaiveld	Bodem
0-60 cm	Zand, matig fijn, zwak humeus (0-3% org. stof), puin
60-100 cm	Zand, matig fijn, humusloos
De bodem is vochtig vanaf 60 cm onder maaiveld. Op 100 cm onder maaiveld is grondwater aanwezig.

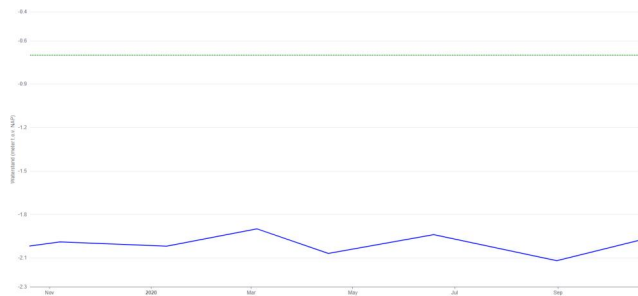
Figuur 4.3 Grondwaterstanden (dinoloket)

In het gebied is op een diepte van 100 cm onder maaiveld grondwater aanwezig. De bodem is vochtig vanaf 60 cm onder maaiveld. Uit de gegevens van het DINO- loket blijkt dat de grondwaterstand in de directe omgeving schommelt tussen een diepte van 1,2 en 1,4 meter onder maaiveld. Dit betekent dat de boom in het projectgebied in ieder geval een deel van het jaar het grondwater kan bereiken en gebruiken voor de vochtvoorziening.

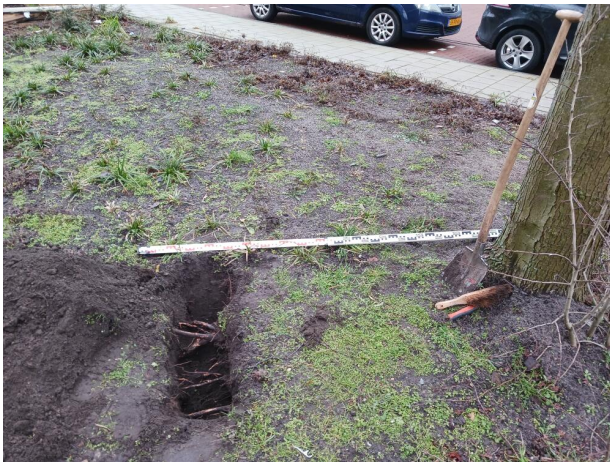
Figuur 4.4 Afstand proefsleuf

Om de verplantbaarheid van de boom verder te onderzoeken is ondergronds onderzoek uitgevoerd. Hiervoor is een proefsleuf gegraven op de rand van de beoogde verplantkluit. De stamdiameter van de boom bedraagt 36 cm, voor een verplantkluit wordt 10 x de stamdiameter geadviseerd (10 x 36 = 360 cm). De proefsleuf is daarom gegraven op 1,80 meter vanuit het hart van de stam.

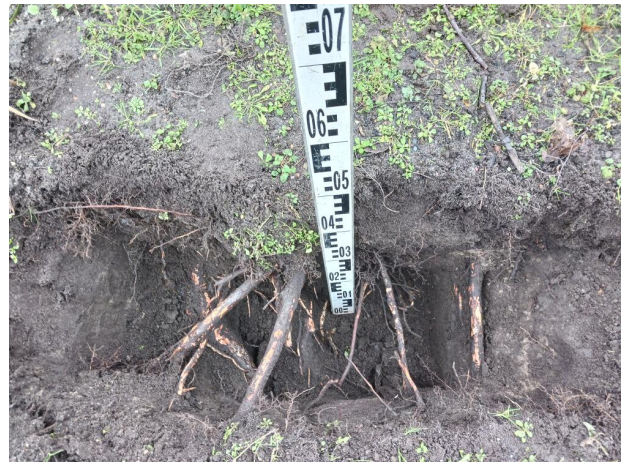
Figuur 4.5 Proefsleuf rand verplantkluit

Oppervlakkig is een intensief wortelgestel aangetroffen met wortels met een diameter van 3-7 cm.

Uit het groeiplaatsonderzoek blijkt dat de boom nog een intensieve hoeveelheid, oppervlakkige dikke wortels heeft gevormd op de rand van de beoogde verplantkluit. Bij de geïnventariseerde boom wordt verplanten daarom afgeraden. Hierbij tredt namelijk een te groot percentage wortelverlies op, ook na voorbereidende werkzaamheden.

De conclusie luidt dat de boom niet behouden kan worden op dezelfde plaats met uitvoering van de voorgenomen werkzaamheden. De boom is beoordeeld als ongeschikt om te verplanten in verband met het oppervlakkige, intensieve wortelgestel op de rand van de beoogde verplantkruit.

Afgaande op de conclusie wordt geadviseerd de boom niet te verplanten. Handhaving op dezelfde plek is ook niet mogelijk. Geadviseerd wordt om de boom voorafgaand aan de werkzaamheden te verwijderen. Na afloop van de werkzaamheden dient compensatie plaats te vinden.
