Bouwhistorisch waardestellend onderzoek

618DT- herbestemming Gemeenteweg 308

Onderdeel: Onderzoek monumentale waarden Gemeenteweg 308

Staphorster boerderij
Gemeenteweg 308
7951 PE STAPHORST

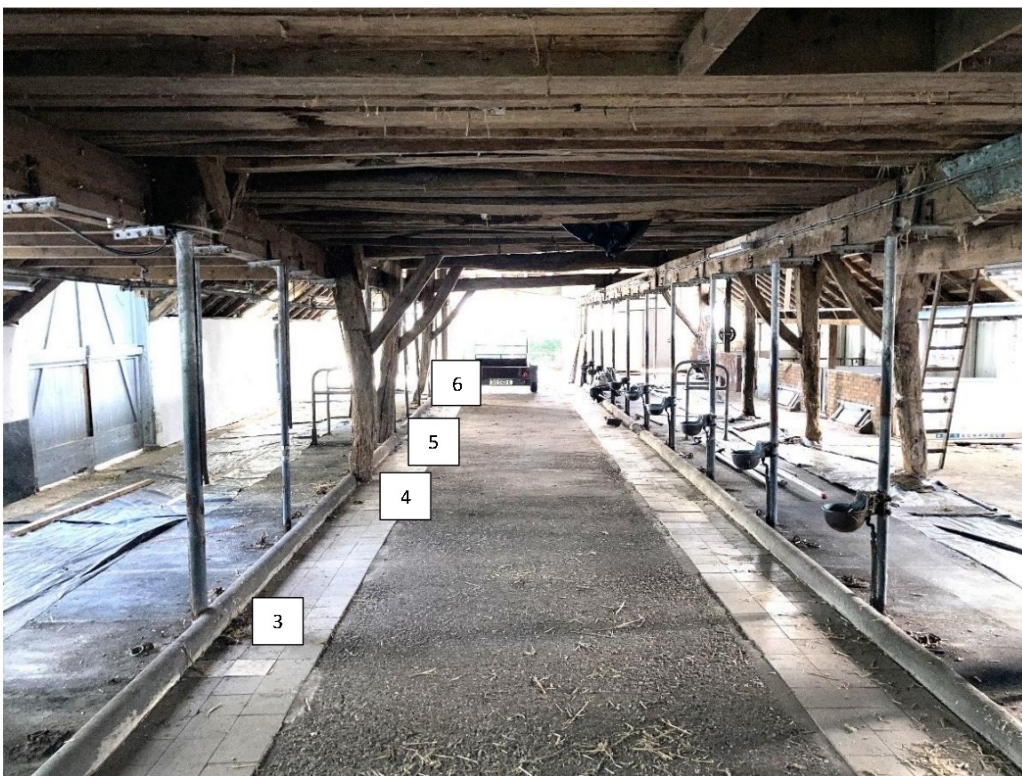
Fig. 22; gebintwerk begane grond naar achteren merk 4,5,6 ; gebintstijl merk 3 links vervangen door staal. Let op: balklaag van links naar rechts over nieuwe onderslagen op stalpoten (staal).

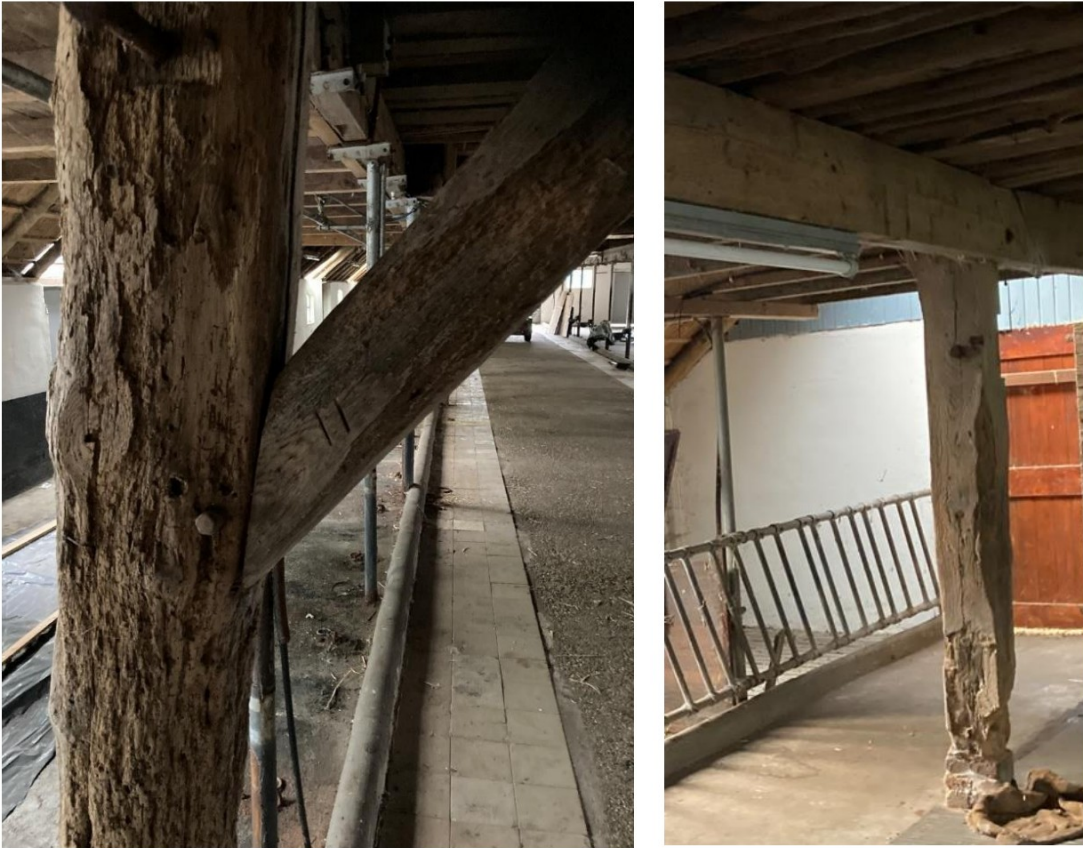
Fig. 24 en 25; Gebint met telmerk II en penverbinding. Aantasting te zien, ook bij gebintstijl nr.3

Wel zijn de nog aanwezige gebinten op de begane grond behoorlijk aangetast. Het hout is meestal nog goed hard, maar bij de stijl van merk 3 is aan de westzijde een poer ondermetseld. Dit omdat waarschijnlijk de voet weggerot is.

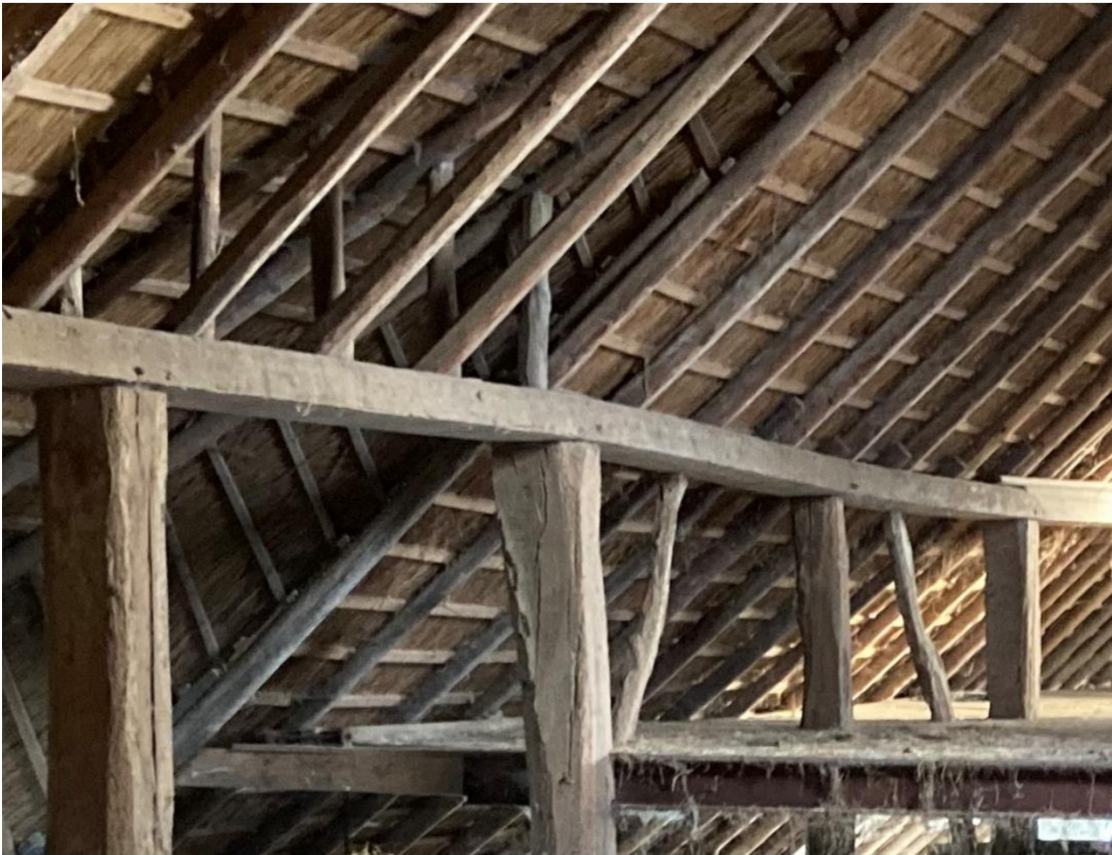
Fig. 26; gebint 4, 5 en 6 met extra tussenstijl

Dit wijst erop dat rond 1950-55 de stal uitgebreid is naar achteren. Dit past binnen de algemene trend dat in vroeger tijden, zoals een oudere boer eens zei, er een paar meter bij de boerderij aan kwam als er enkele koeien bijkwamen. Bij de verbouwing van 1990 zijn ook enkele gebintpoten weggezaagd (merk 3 en tussen 5 en 6) en vervangen door stalpoten met langsonderslagen.

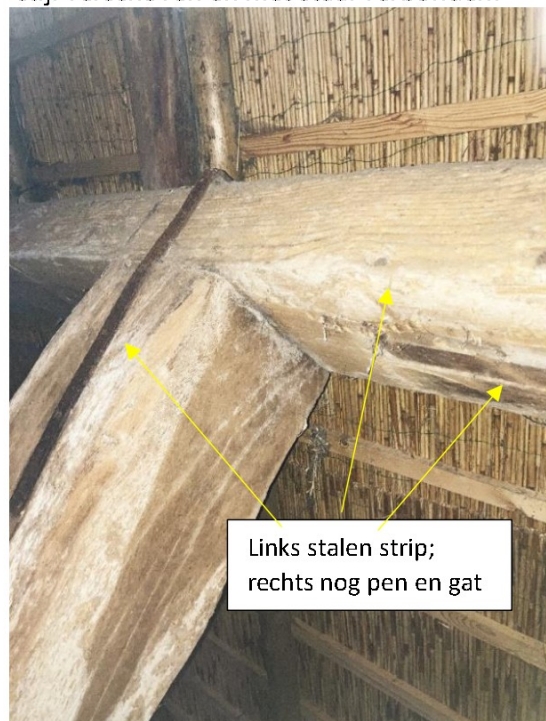
Fig. 30; Duidelijk zichtbare verplaatsing stijl

Links stalen strip;
rechts nog pen en gat

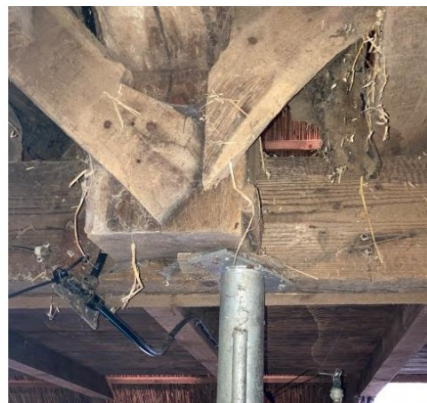
Fig. 34; detail afgezaagde gebintpoot op stalen kolom i.c.m. langsonderslag en naar voorzijde verplaatste schoren. Hier komen op 1 punt verschillende aspecten bij elkaar.

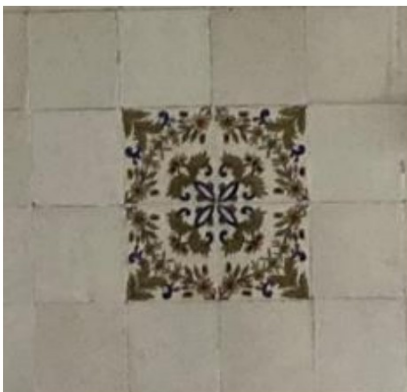
Fig. 38; afwijkende ster.

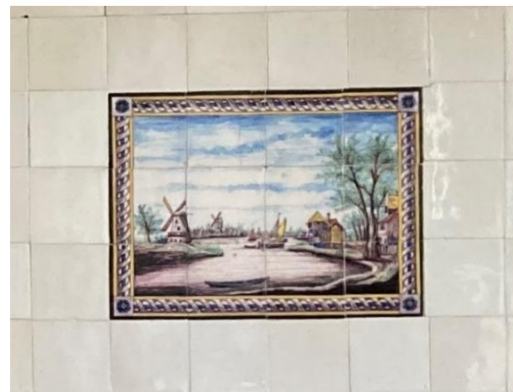
Fig. 39; afwijkend tableau; verschoven naad.

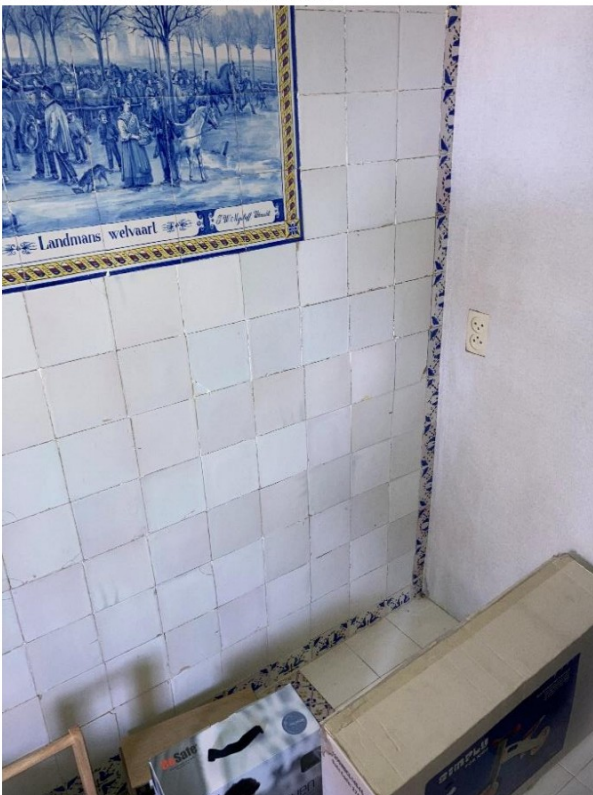
Fig. 42; linkerachterhoek woonkamer; lijst met stertegels deels afgedekt door voorzetwand. Onder langs kastenplint wel doorlopende plinttegels. Plint/lijst langs wand laat zien dat oude middenmuur direct achter voorzet wand is.

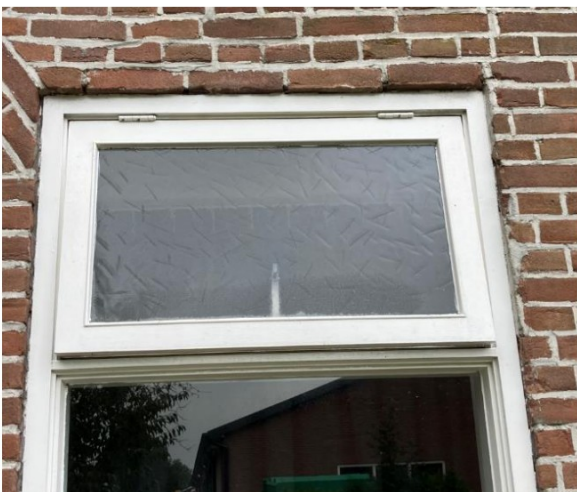
Het voegwerk is wel een keer gerenoveerd, maar niet met snijvoegen. Op de randen van de kozijnen zijn diverse beschadigingen van het mw. te zien.

Fig.48; linker kozijn

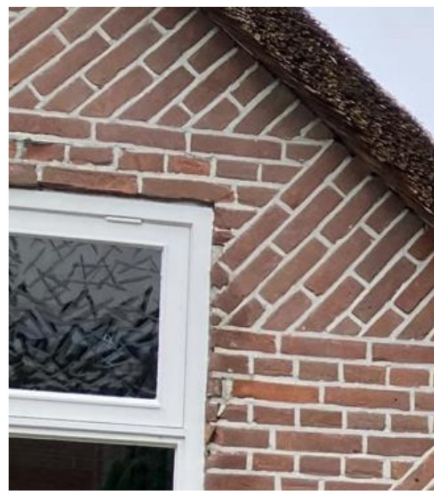
Fig. 49 Rechter kozijn

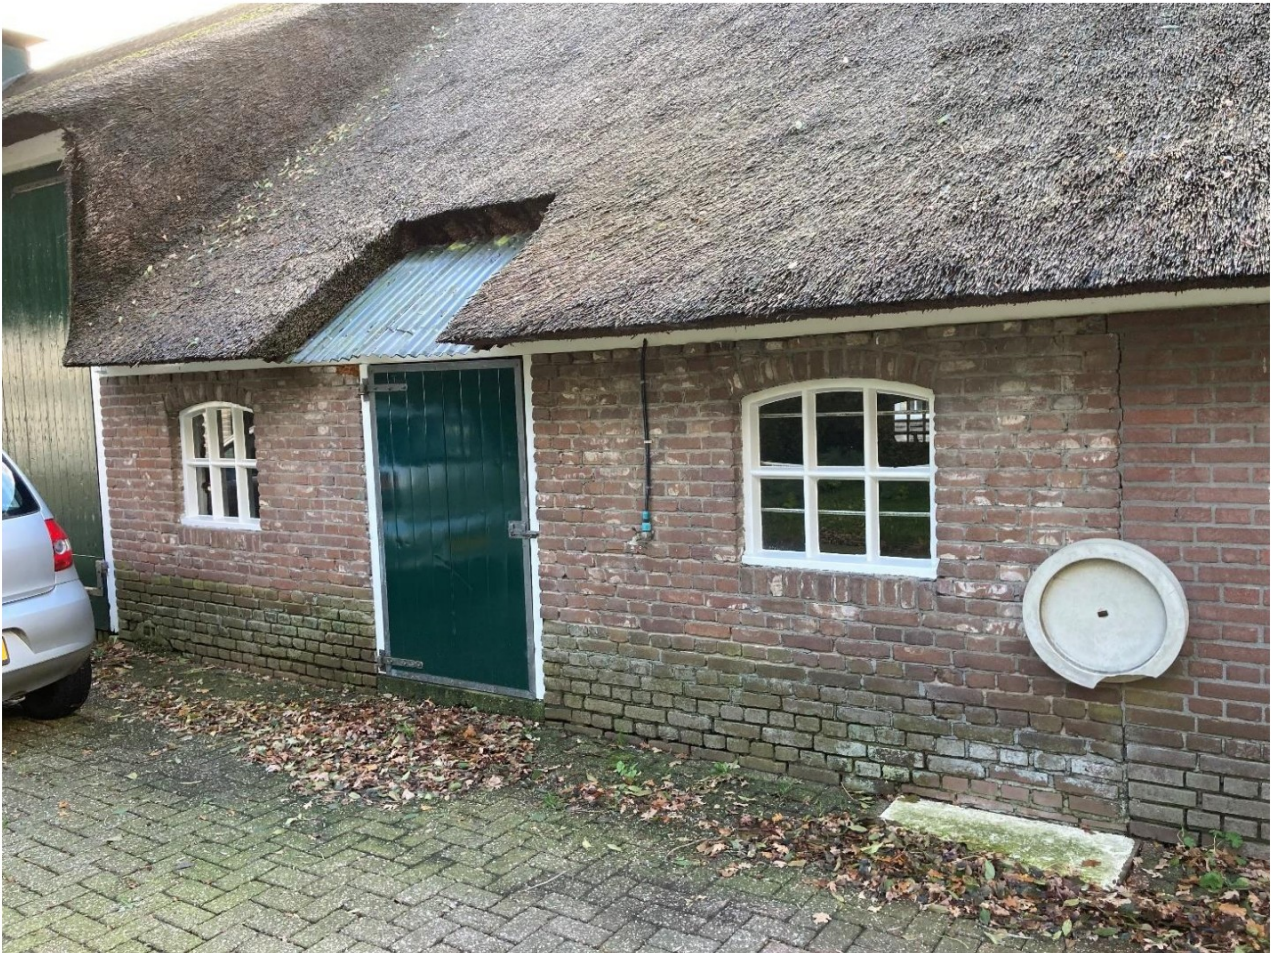
Fig. 51; achter 2^e stalraampje oud metselwerk
Rechts nieuw metselwerk (1990) vanaf entreepui en links opgetrokken met gebikte stenen.
Dit is het enige stuk met oud(er) metselwerk in de Oostgevel. Het overige is allemaal jonger en met jongere stenen.

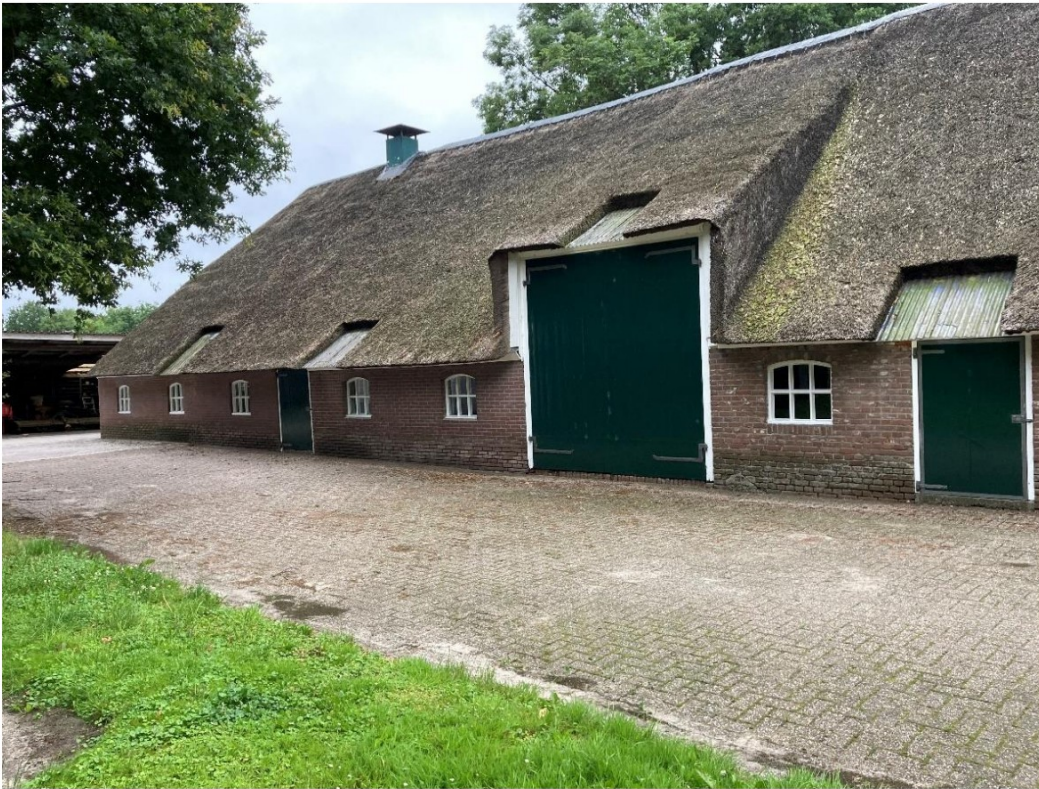
Fig. 52; Achter schuurdeur nieuw metselwerk.

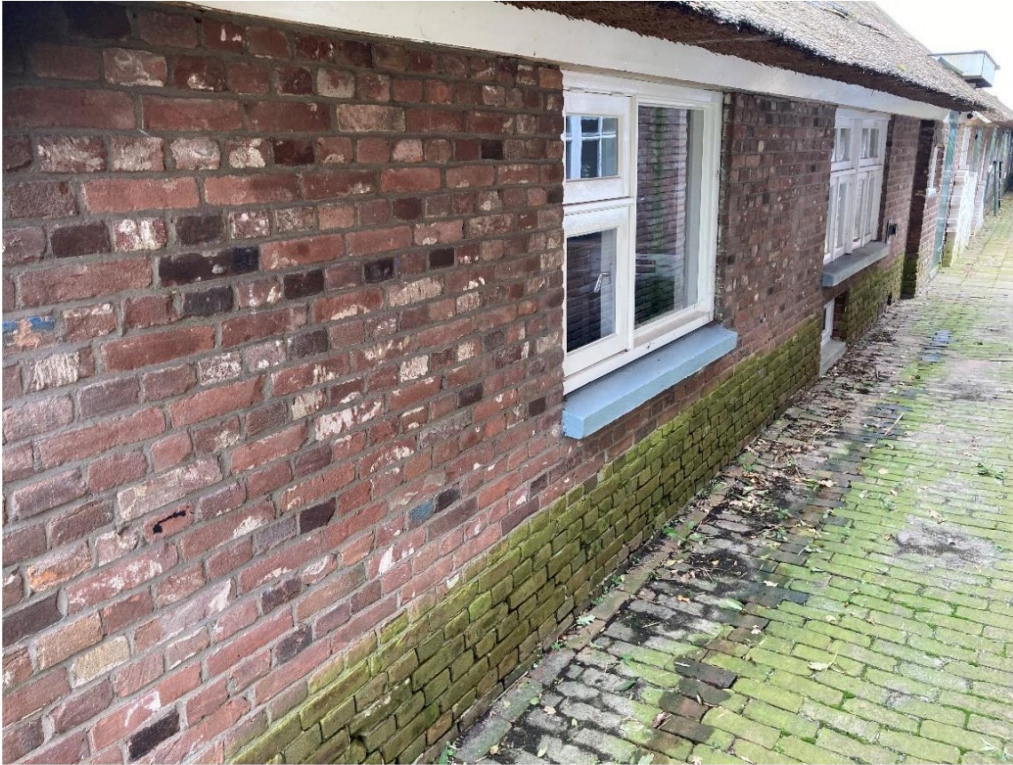
Fig. 54; eerste deel westgevel, gebikte stenen en nog verf van melkrek.

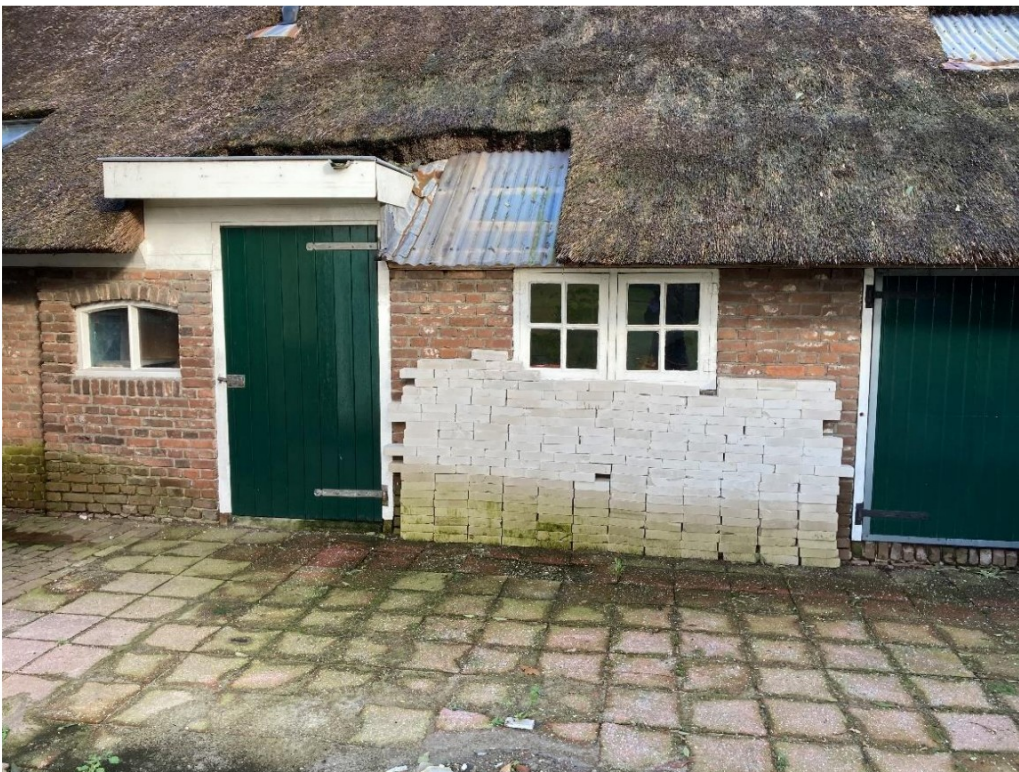
Bij de zieldeur van de pompstraat en rond het dubbele raam van de pompstraat, is een jonger stuk metselwerk. Deze is een kop (110mm) naar buiten geplaatst. De ramen achter de zieldeur lijken redelijk historisch. Gezien het feit dat er rondom de zieldeur heel verschillende materialen gebruikt zijn (beton raam links, opgehoogde zieldeur, meer historisch raam rechts) betekent dat er steeds wijzigingen zijn geweest of dat dit stuk gevel er later is tussengemaakt samengesteld uit verschillende onderdelen. De zieldeur zelf is opgehoogd en voorzien van een plat dakje richting de pensionariswoning. In het kozijn is nog een verticale naad te zien. De rollaag onder het kozijn is verdwenen en vervangen door een betondorpel. Het raam ervoor is een betonnen stalraam. Het metselwerk is erg ruw en niet of slecht gevoegd.

Fig. 55; tweede stuk westgevel rond zieldeur.

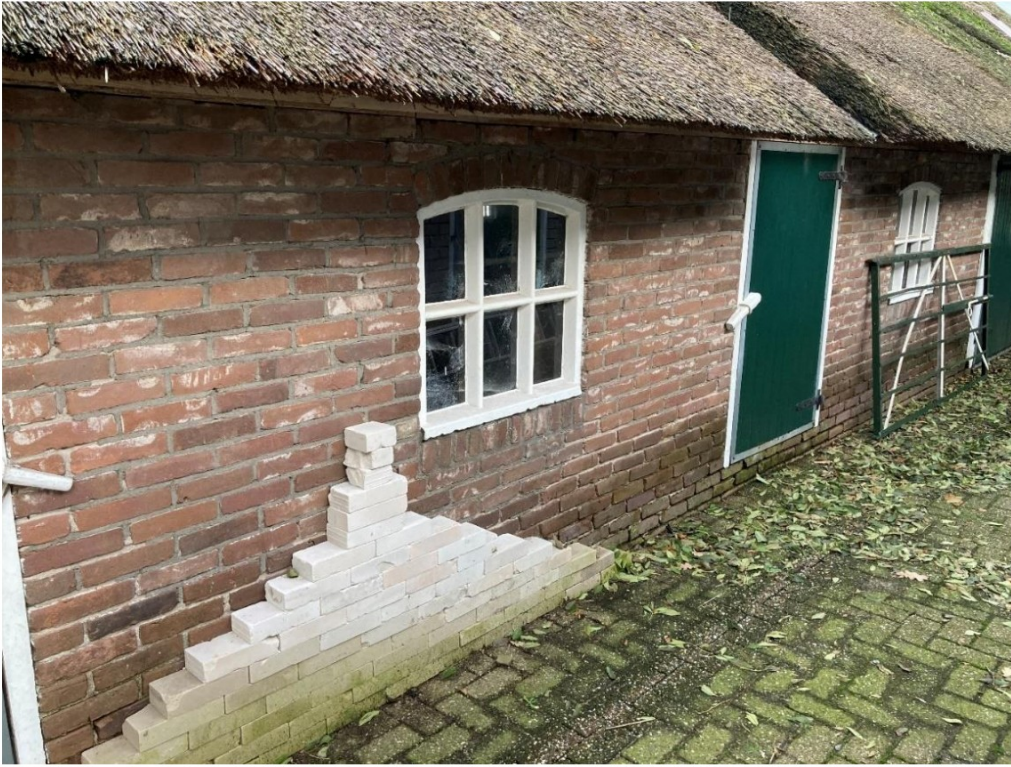
Fig. 56; 'derde' stuk metselwerk

Dit is ook een jonger stuk metselwerk (jaren '50-60). Betonnen stalramen. Halfsteens metselwerk. De deuren zelf zijn vervangen door metalen deuren. Alleen het dubbele raam bij de pomstraat heeft historische waarde.

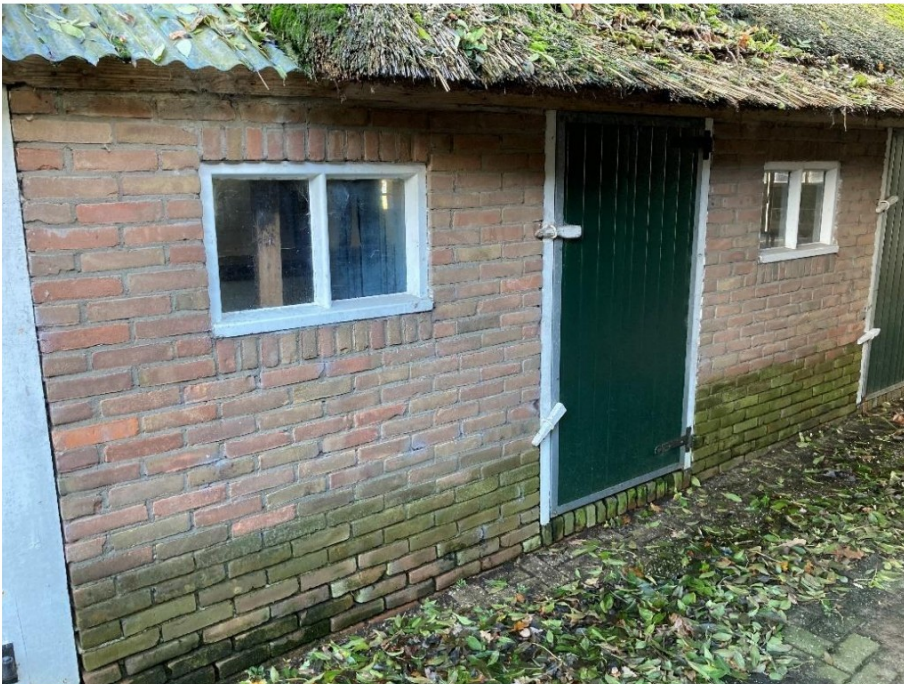
Fig. 57; Eerste stuk achter mestdeuren. Jonger dan '55. Maar voor waarschijnlijk voor 1990.

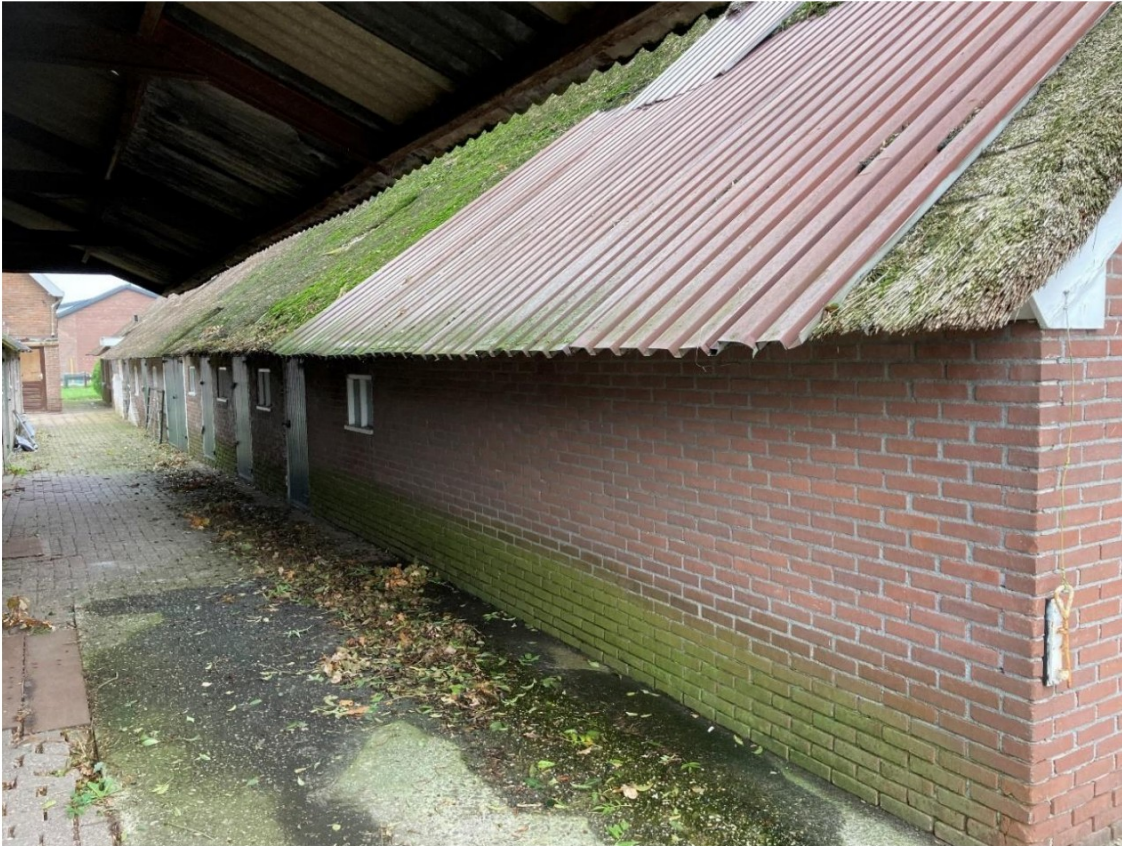
Fig. 57; laatste stuk gevelmetselwerk:
Dit is het jongste stuk mw. (1990). Dak is deels afgedekt met een stalen dakplaat. Ook hier weinig historische elementen.
