Algemene gegevens

| Soortnaam | Platanus hispanica | Eigenaar | Gemeente |
| Openbare ruimte | Oosterpark | Woonplaats | Amsterdam |

Nader technisch onderzoek (NTO)

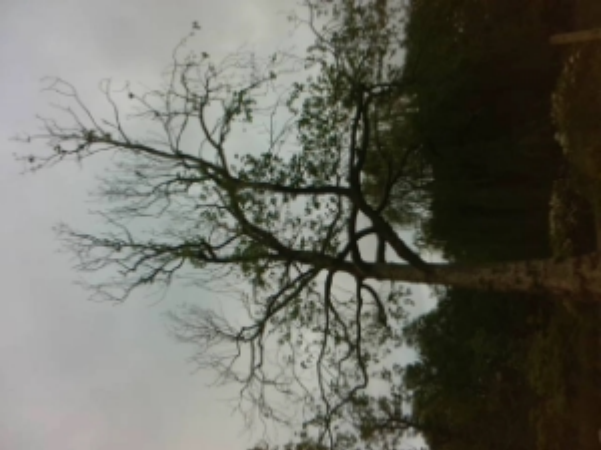
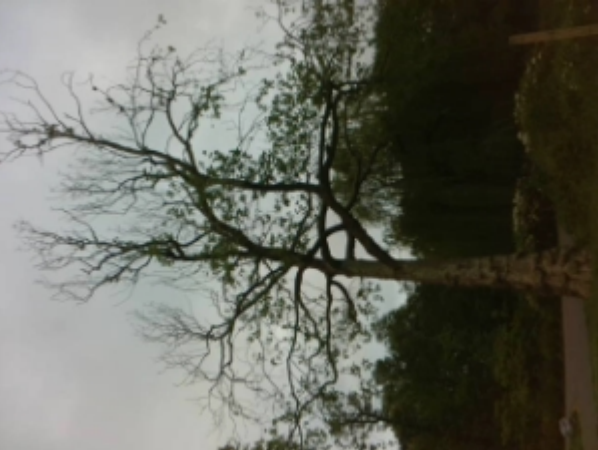
| Datum | Foto's |
|---|---|
| 23-05-2023 | <div></div> |

| Datum | Plaats | Gebrek | Afwijking | Risico/gevolg | Opmerking | Foto |
|---|---|---|---|---|---|---|
| 23-5-2023 | Stam | Mechanisch defect | Spechtengat | | | |
| 23-5-2023 | Kroon | Mechanisch defect | Afgestorven tak(ken) (m) | Takbreuk | | |
| 23-5-2023 | Algemeen | Mechanisch defect | Afstervingsverschijnselen | | | |

| Datum inspectie | Insp. organisatie | Maatregel | - gedetailleerd | Urgentie | Datum besluit | Besluit maatregel | - gedetailleerd | Moederbestek | Bestek | Toelichting |
|---|---|---|---|---|---|---|---|---|---|---|
| 23-05-2023 | De Boominspecteurs | Vellen (boom verwijderen) (q) | | < 1 jaar | 20-7-2023 | Overige maatregelen | | - | - | Boom in eerder vergunningplichtige snoeibesluit. NTO 2022. |

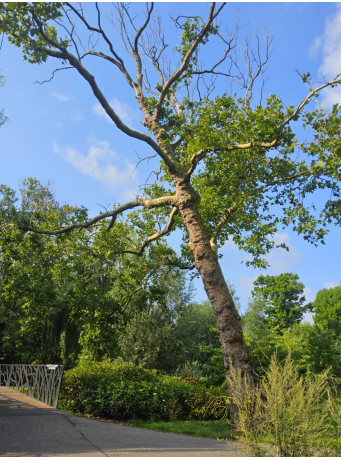
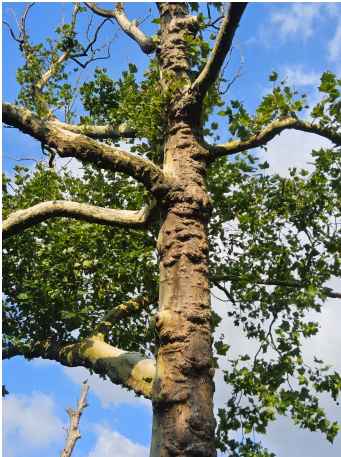
| Datum | Plaats | Gebrek | Afwijking | Risico/gevolg | Opmerking | Foto |
|---|---|---|---|---|---|---|
| 6-8-2025 | Kroon | Mechanisch defect | Afstervingsverschijnselen | | | |
| 6-8-2025 | Stam | Mechanisch defect | Spechtengat | | Op 6, 10 en 12m | |
| 6-8-2025 | Kroon | Mechanisch defect | Afgestorven tak(ken) (m) | | | |

| Datum inspectie | Insp. organisatie | Maatregel | - gedetailleerd | Urgentie | Datum besluit | Besluit maatregel | - gedetailleerd | Moederbestek | Bestek | Toelichting |
|---|---|---|---|---|---|---|---|---|---|---|
| 06-08-2025 | De Boominspecteurs | NTO (Nader Technisch Onderzoek) (q) | | < 1 jaar | 21-10-2025 | NTO (Nader Technisch Onderzoek) | Stabiliteitsonderzoek | - | - | Vergaande afstervingsverschijnselen. Monumentale boom. |
| 06-08-2025 | De Boominspecteurs | Snoeien - grof dood hout verwijderen (q) | | < 1 jaar | 13-8-2025 | Geen maatregel | | - | - | in afwachting van nto. |

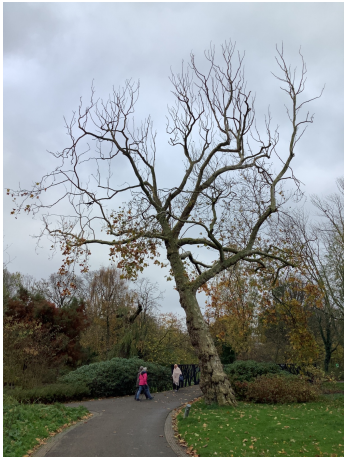
| Datum | Plaats | Gebrek | Afwijking | Risico/gevolg | Opmerking | Foto |
|---|---|---|---|---|---|---|
| 11-11-2025 | Kroon | Mechanisch defect | Afgestorven tak(ken) (m) | Takbreuk | Zeer zwaar dood hout | |
| 11-11-2025 | Algemeen | Algemeen | Scheefstand | | | |

| Datum | Status onderzoek | Conclusie en advies onderzoek | Opmerking advies | NTO Aanvullend onderzoek | Advies duurzame instandhouding |
|---|---|---|---|---|---|
| 11-11-2025 | Onderzoek na vervolg afgerond | De kroon is voor een groot gedeelte afgestorven als gevolg van renovatie park. Zeer zwaar dood hout. Hoog risico. Gezien de omgevingsrisicoklasse en de veiligheidscategorie van de boom dient de kroon met spoed gekandelaberd worden. Kandelaberen maar wel | <<Niet ingevuld>> | Nvt | Ná kandelaberen is de boom voorlopig nog duurzaam te behouden. Jaarlijks visueel keuren (attentieboom). |

voor zover mogelijk tot op het levende hout en niet verder dan noodzakelijk om de veiligheid te kunnen blijven waarborgen.

| Datum inspectie | Insp. organisatie | Maatregel | - gedetailleerd | Urgentie | Datum besluit | Besluit maatregel | - gedetailleerd | Toelichting |
|---|---|---|---|---|---|---|---|---|
| 11-11-2025 | Pius Floris Amsterdam | Eco fase 1 kandelaberen kroon (q) | | < 1 maand (nood) | 11-11-2025 | Eco fase 1 kandelaberen kroon | | Tot op het levende hout.<br>Boomadviseur: IVM Monumentale status advies spoedprocedure. |
