# Bomen Effect Analyse

Raamplein 1 te Amsterdam

20-5-2026

Project B26-1975

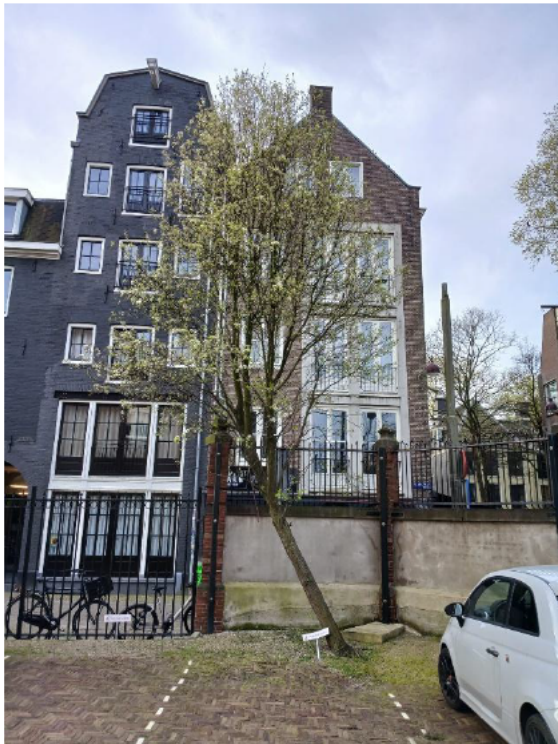
Boom 13, de enige boom die ter plaatse van de ontwikkeling staat, vertoont scheefstand en hangt op het hekwerk. De deksteen van de poort is ontzet.

Foto 1 links: boom 13 met scheefstand.

De voorgenomen ontwikkelingen binnen het projectgebied zal effect hebben op boom 13 omdat de groeiplaats geheel verdwijnt. Deze boom is mede gezien de scheefstand niet verplantbaar. De overige bomen vallen in principe buiten de kavel maar kunnen mogelijk wel effect ondervinden door bemaling. De tijdsduur, periode, type bouwkuip kunnen hier nog bepalend in zijn maar verwacht wordt in het document van de kwalitatieve beschouwing van omgeving beïnvloeding aanleg kelder Raamplein 1 dat deze effecten beperkt zijn.

| Nr. | Nr. Gemeente | Boomsoort wetenschappelijk | Boomsoort nl | Stam ø in cm | Kroon ø in m | Hoogte in m | Standplaats | Conditie | Kwaliteit stamvoet | Kwaliteit stam | Kwaliteit kroon | Kenmerken | Gebreken | Toekomstverwachting | Opmerkingen | Boomwaardering | Invloed werkzaam | BEA | Potentiele verplantb |
|---|---|---|---|---|---|---|---|---|---|---|---|---|---|---|---|---|---|---|---|
| 13 | | Prunus sp. | Kers | 10-15 cm | 3-6 m | 9-12 m | Verharding | Normaal | Slecht | Goed | Goed | | Mechanische beschadiging stamvoet, scheefstand | Middelhoog 10-15 jaar | Afgescheurde wortel. Boom tegen hek gevallen, staat daar tegen hek omgevallen. | | Ernstig | Niet te behouden (boomtechnische kwaliteit) | Nee |

In het kader van de voorgenomen werkzaamheden zijn er in totaal 1 van de 27 bomen niet te behouden. Voor deze boom (13) wordt geadviseerd deze te verwijderen voor aanvang van de werkzaamheden en te voldoen aan de herplant/compensatie regeling conform het gemeentelijk beleid. Dat zal niet op de kavel zelf kunnen waardoor de herplantopgave mogelijk elders moet worden vormgegeven.

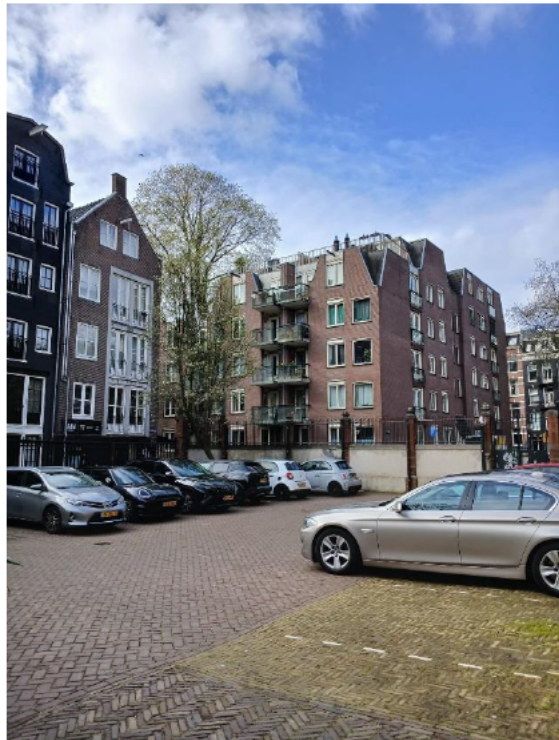
Foto 2 rechts: het te ontwikkelen parkeerterrein met op de achtergrond de grote iep (nr. 27).

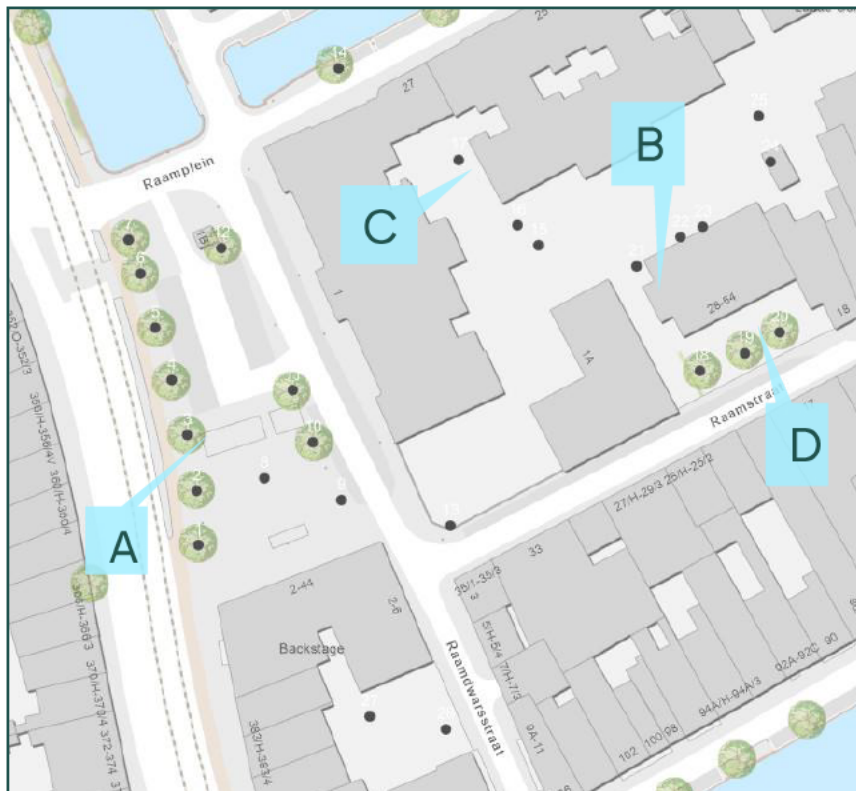
Figuur 2: Weergave de locaties van de ontgravingen binnen het projectgebied.

Om het bodem- en bewortelingsprofiel inzichtelijk te maken, zijn er in totaal 5 ontgravingen (1 proefsleuf en 4 profielboringen) gemaakt. In figuur 3-4 is het projectgebied weergegeven met daarop de boomposities en de locaties van het bodemonderzoek geprojecteerd. De ontgravingen zijn aangegeven met lettercodes. De codes komen overeen met de in tabel 5 weergegeven resultaten. Deze ontgravingen zijn met name bedoeld om de reductiezone en grondwaterniveau te bepalen in het licht van voorgenomen bemaling.
