# Bomen Effect Analyse Herontwikkeling Plejadenplein te Amsterdam

| Projectnummer: | PRPOA26-00296-455<br>PRPOA26-00296-616 (actualisatie) |
| Opdrachtgever: | Gemeente Amsterdam<br>t.a.v. de heer S. Benallal<br>Postbus 2602<br>1000 CP Amsterdam |
| Datum: | Oorspronkelijke rapportage: 8 april 2026<br>Geactualiseerde rapportage: 25 juni 2026 |

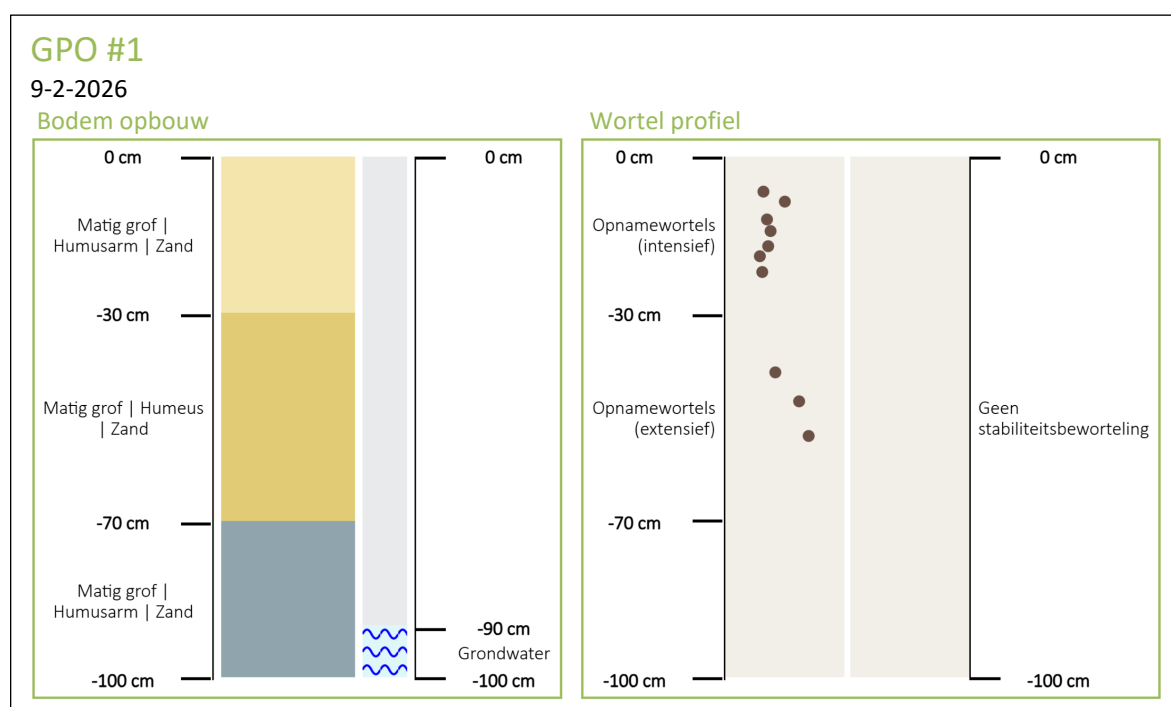
Bij boom 8 is op circa 100 cm vanuit het hart van de stam, aan de zuidwestzijde, een profielsleuf gegraven en een grondboring uitgevoerd. De bodemopbouw bestaat uit een toplaag van circa 30 cm matig grof, humusarm, geel zand. Daaronder volgt een circa 40 cm dikke laag matig grof, humeus zand, welke gunstig is voor vochtvasthoudend vermogen en nutriëntenbeschikbaarheid. Tussen 70 en 100 cm beneden maaiveld (-mv) bevindt zich een laag van matig grof, humusarm zand.

Op circa 90 cm -mv is het grondwater aangetroffen. Deze grondwaterstand ligt diep genoeg om verstikking van wortels te voorkomen, maar is bij droge omstandigheden nog bereikbaar voor diepere wortels. In de bovenste 30 cm bevindt zich een intensief wortelpakket met voornamelijk opnamewortels. Tussen 30 en 70 cm -mv is sprake van een extensiever wortelpakket, waarin naast opnamewortels ook stabiliserende wortels voorkomen.

Figuur 8: Algemeen bodem profiel groeiplaats 1.

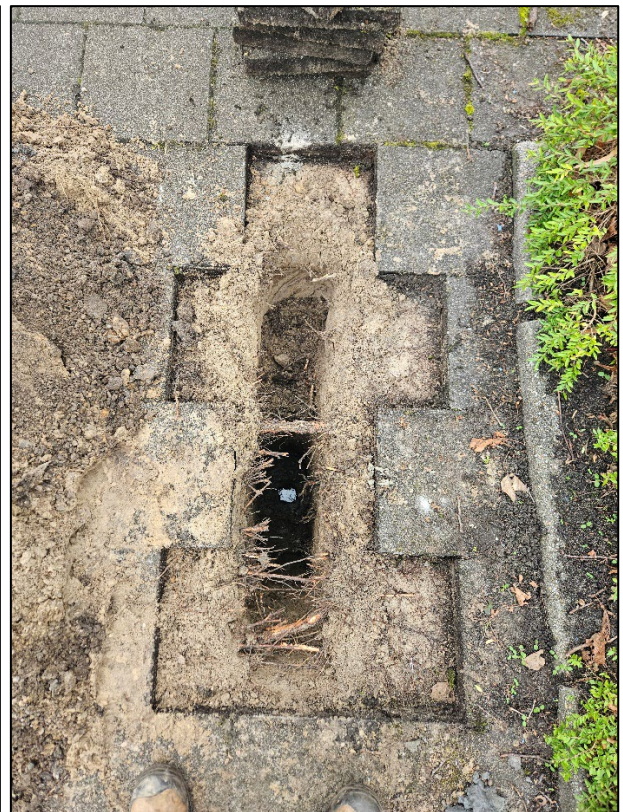
Figuur 11: Profielsleuf nabij boom 8.

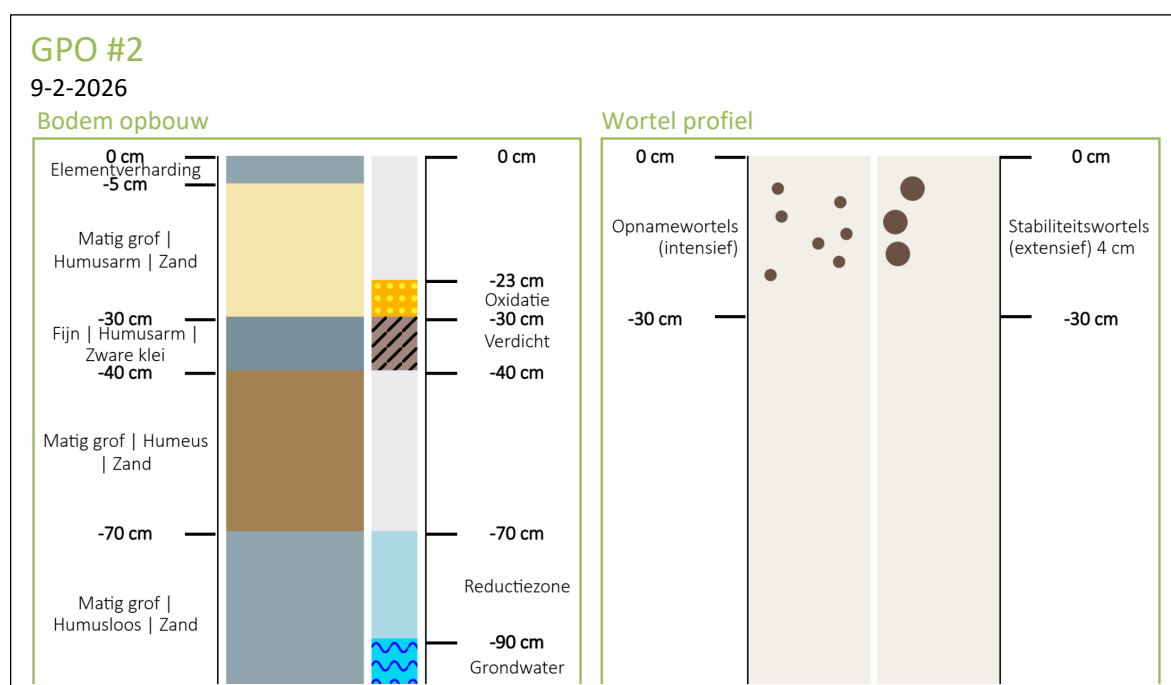
De meeste opnamewortels bevinden zich in de bovenste 30 cm van het bodemprofiel. In deze zone zijn tevens enkele stabiliteitswortels waargenomen. De diepere lagen worden beperkt benut door de aanwezigheid van de slecht doorlatende kleilaag en de periodiek zuurstofarme omstandigheden daaronder.

Figuur 12: Algemeen bodemprofiel groeiplaats 2.

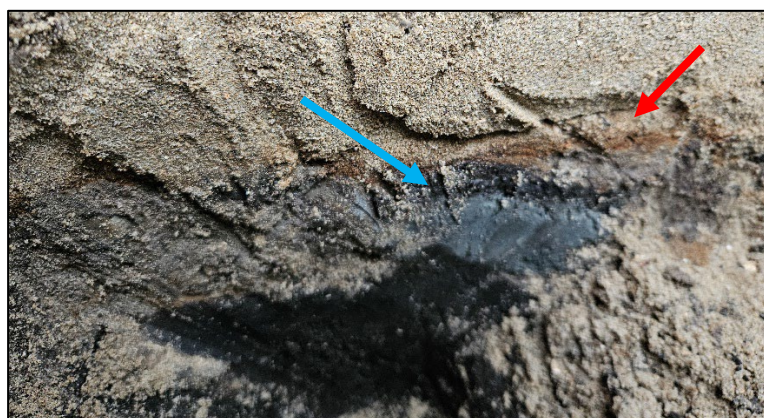
Figuur 13: Rode pijl toont de oxidatievlekken. De blauwe pijl toont de verdichte klei laag.

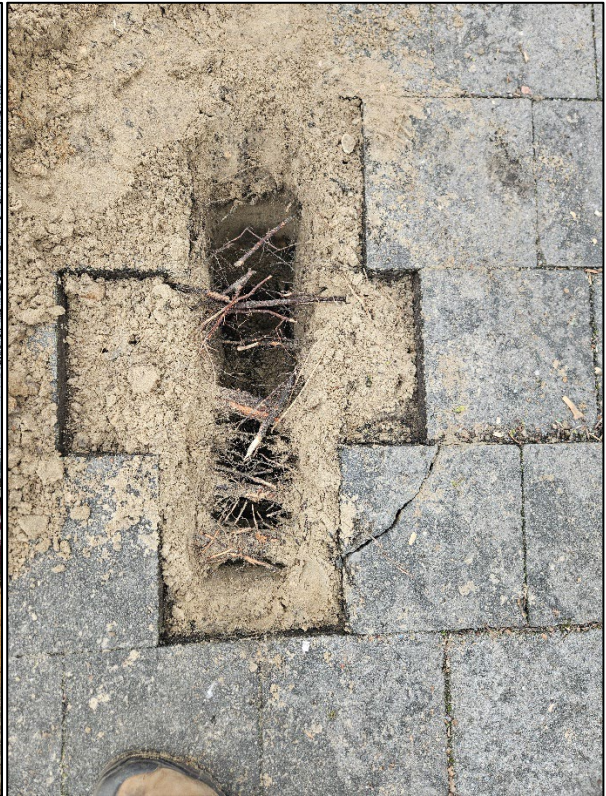
Figuur 15: Toont oppervlakkige wortels in profielsleuf 2.

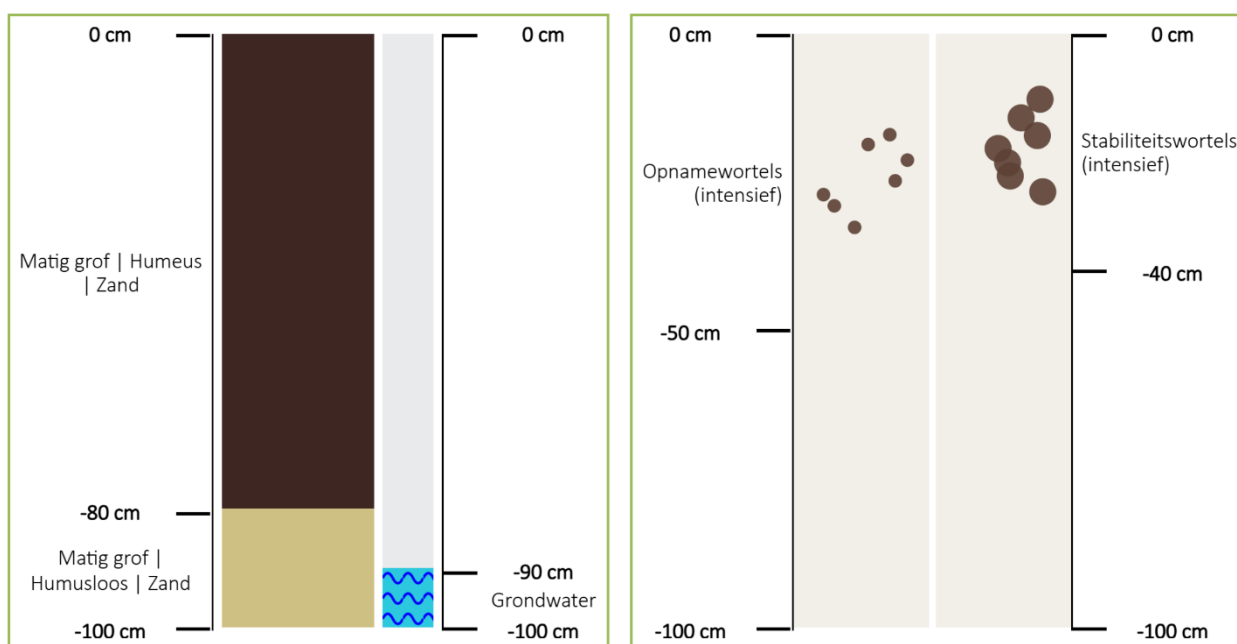
Bij boom 49 is op circa 100 cm vanuit het hart van de stam, aan de zuidzijde, een profielsleuf gegraven in combinatie met een grondboring. De bodemopbouw bestaat uit een circa 80 cm dikke laag matig grof, humeus zand. Deze relatief diepe, humeuze toplaag biedt gunstige omstandigheden voor vochtvasthoudend vermogen, beluchting en nutriënten beschikbaarheid. Daaronder bevindt zich tot circa 100 cm beneden maaiveld (-mv) een laag van circa 20 cm matig grof, humusloos zand. Op 90 cm -mv is het grondwater aangetroffen.

Tot circa 50 cm -mv is een intensief pakket opnamewortels aanwezig, wat wijst op een goed functionerende bovenlaag met voldoende zuurstof en beschikbaar vocht. Tot circa 40 cm -mv zijn meerdere stabiliteitswortels aangetroffen, wat duidt op een goede mechanische verankering van de boom in het profiel.

De afwezigheid van storende of verdichte lagen maakt zowel horizontale als verticale wortelontwikkeling mogelijk. Hierdoor kan de boom beschikken over een relatief groot doorwortelbaar volume, wat positief bijdraagt aan zowel de vitaliteit als de stabiliteit van de boom. De groeiplaats kan daarmee als gunstig worden beoordeeld.

Figuur 17: Algemeen bodemprofiel groeiplaats onderzoek 3

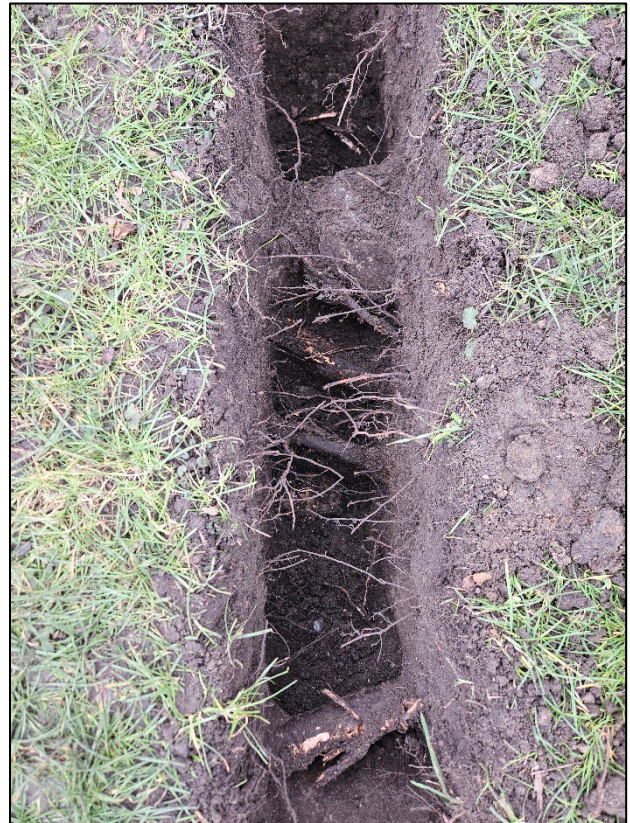
Figuur 19: Toont oppervlakkige wortels en stabiliteitswortels in GPO#3.

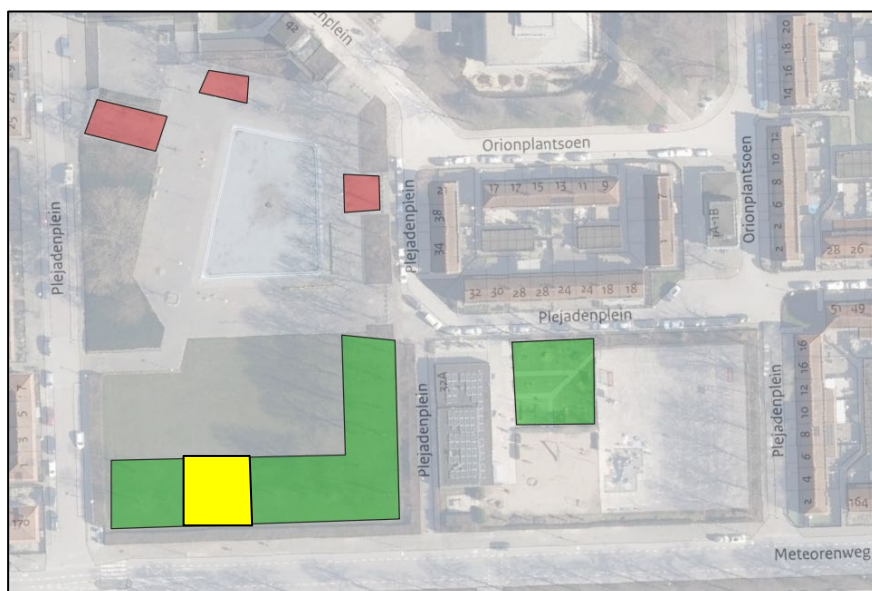
In het grasveld is over het algemeen geen verdichting gemeten. Hier liggen de weerstandwaarden gemiddeld tot 2 MPa. Deze waarden liggen binnen het bereik waarbij wortelgroei goed mogelijk is, doordat de bodem voldoende poreus, zuurstofrijk en waterdoorlatend blijft. Op enkele plekken zijn er ook waarden tot 4 MPa gemeten. Deze plekken zijn gemeten tussen boom 63 en 57.

De verschillen tussen verharding en opengrond tonen aan dat met name onder de bestrating de bodemstructuur de wortelontwikkeling kan beperken. In figuur 20 is weergegeven op welke locaties verdichting is aangetroffen en waar de bodem als goed doorwortelbaar kan worden beschouwd.

Figuur 20: De rode vlakken tonen plekken waar een waarde van 6 tot 8 MPa is aangetroffen. De groene vlakken tonen de gemeten plekken waar de waarde tussen de 0 en 2 MPa is aangetroffen. Het gele vak tonen de plekken waar een waarde van 4 MPa is gemeten.

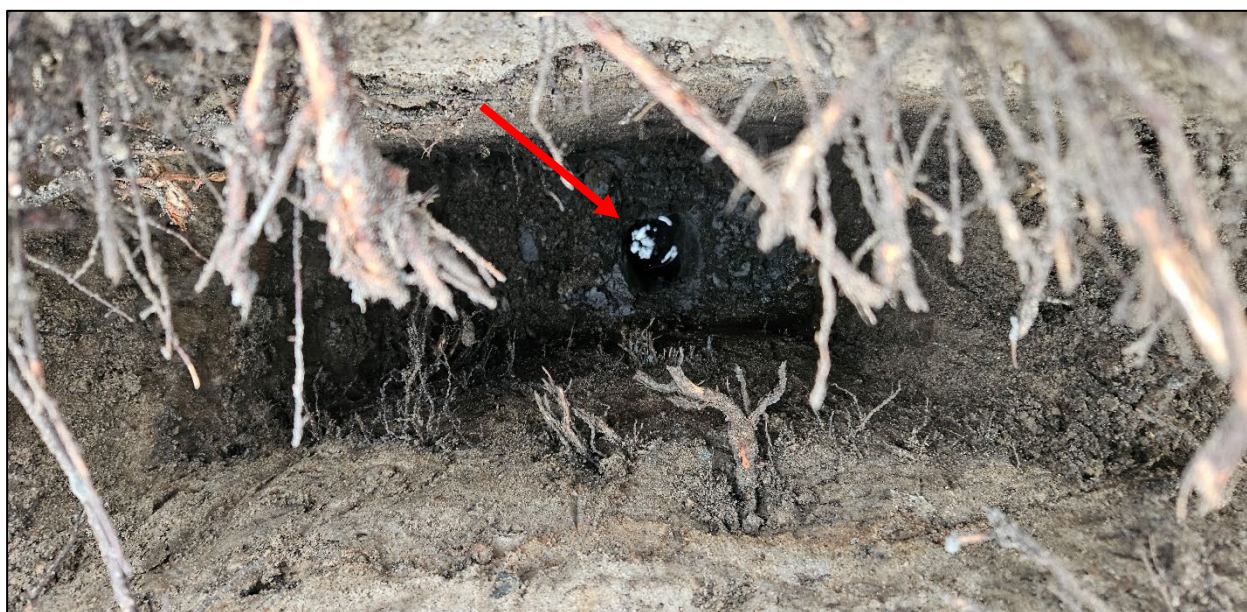
Bodemlagen binnen de reductiezone zijn doorgaans beperkt tot niet beworteld, omdat wortels zuurstof nodig hebben voor respiratie. Hierdoor bevindt de effectieve worteldiepte zich in de praktijk boven deze zone, meestal in de bovenste 60–70 cm van het profiel.

Figuur 23: De rode pijl toont het grondwater in de profielsleuf op 90 cm -mv.

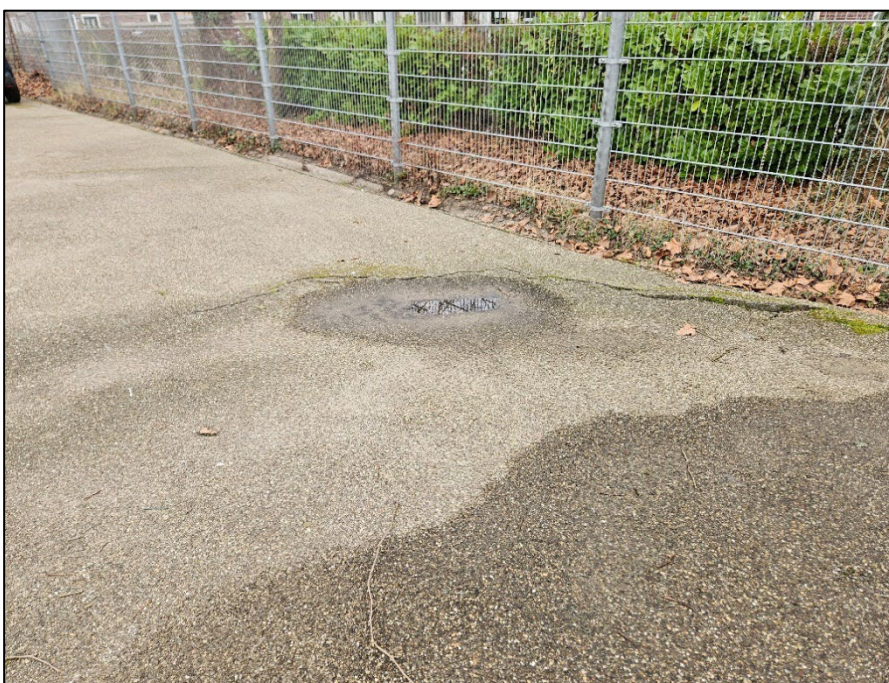
Figuur 28: Scheuren in het asfalt door wortels die de bestrating omhoog drukken.

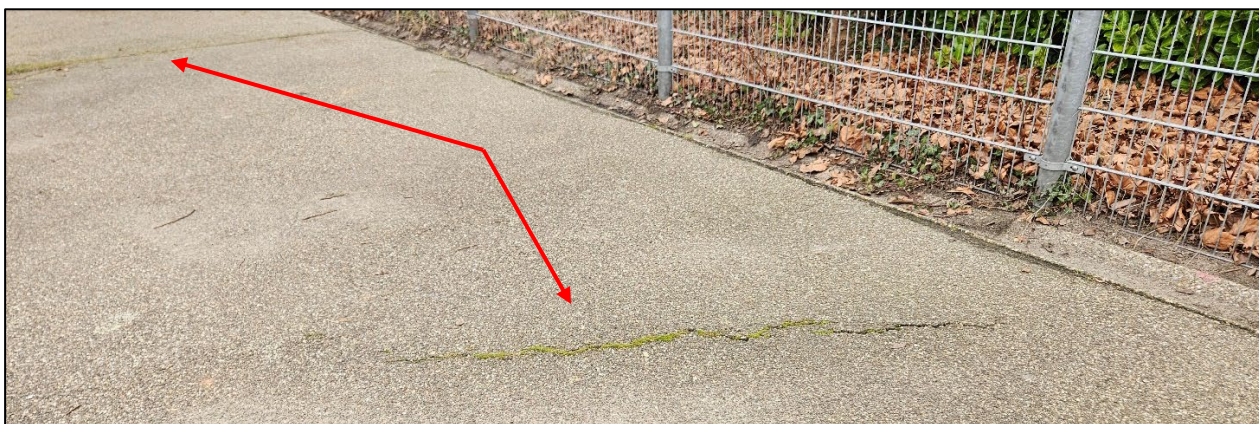
Figuur 29: De rode pijlen tonen zichtbare wortel opdruk.

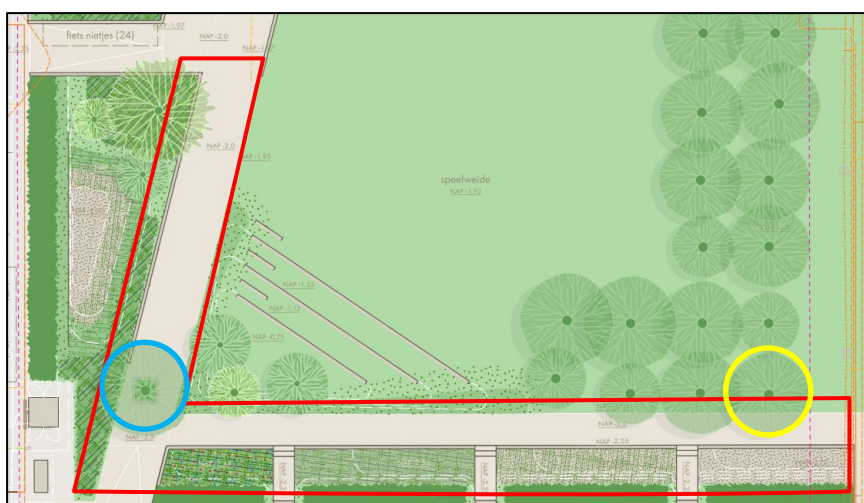
- Boom 64; staat momenteel in de open grond, dit verandert in de nieuwe situatie. De boom komt hier in de verharding te staan in een boomspegel. In figuur 32 is te zien dat een groot deel van de opnamewortels en stabiliteitswortels zich in de bovenste laag bevinden. Ook wordt door de bestrating de watertoevoer en nutriëntentoevoer sterk belemmerd. Hierdoor kan de boom in conditie achteruit gaan.
- Boom 49; komt aan de zuidzijde een pad langs te liggen op circa 2,5 m uit het hart van de stam. Uit figuur 31 is te zien dat ook hier de wortels in de bovenste laag zitten. Het te graven cunet zal hier 20-25 cm -mv bedragen. Hier wordt een wortelverlies verwacht van 20% wat van invloed kan zijn op de conditie van de boom.

Figuur 30: Toont boom 64 (Blauw) en boom 49 (Geel). Het rode kader geeft het stuk bestrating aan dat nieuw wordt aangebracht.

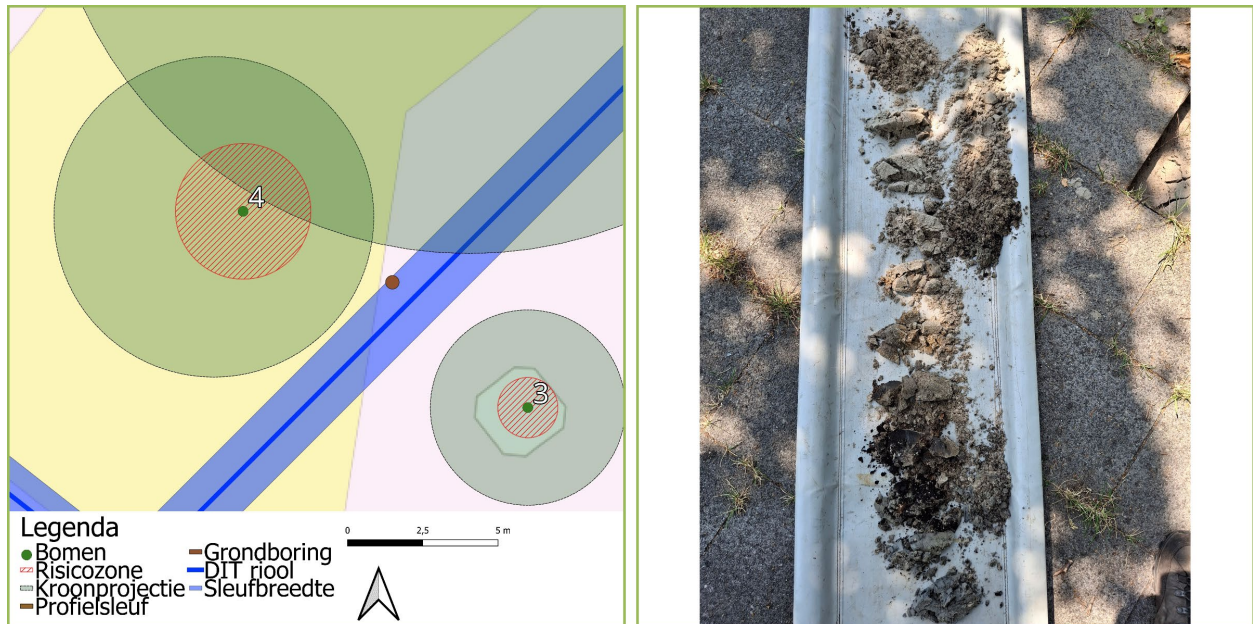
Het voorgenumen tracé ligt buiten de kroonprojectie van boom 4. Aan de rand van de geplande rioolsleuf is op circa 5,2 m uit het hart van de stam, aan de oostzijde van de boom, een grondboring uitgevoerd.

Figuur 35: ligging riooltracé ten opzichte van boom 4; resultaat grondboring.

Aan de rand van de geplande rioolsleuf is op circa 5,2 m uit het hart van de stam, aan de oostzijde van de boom, een grondboring uitgevoerd. Tijdens de boring zijn geen wortels aangetroffen. De boom staat in een ruim groenvak met voldoende doorwortelbare ruimte. Het is aannemelijk dat het wortelstelsel zich hoofdzakelijk binnen dit groenvak heeft ontwikkeld en in mindere mate in de humusarme tot humusloos grond onder de tegelverharding. Op basis van deze bevindingen wordt als gevolg van de rioolaanleg minder dan 5% wortelverlies verwacht.

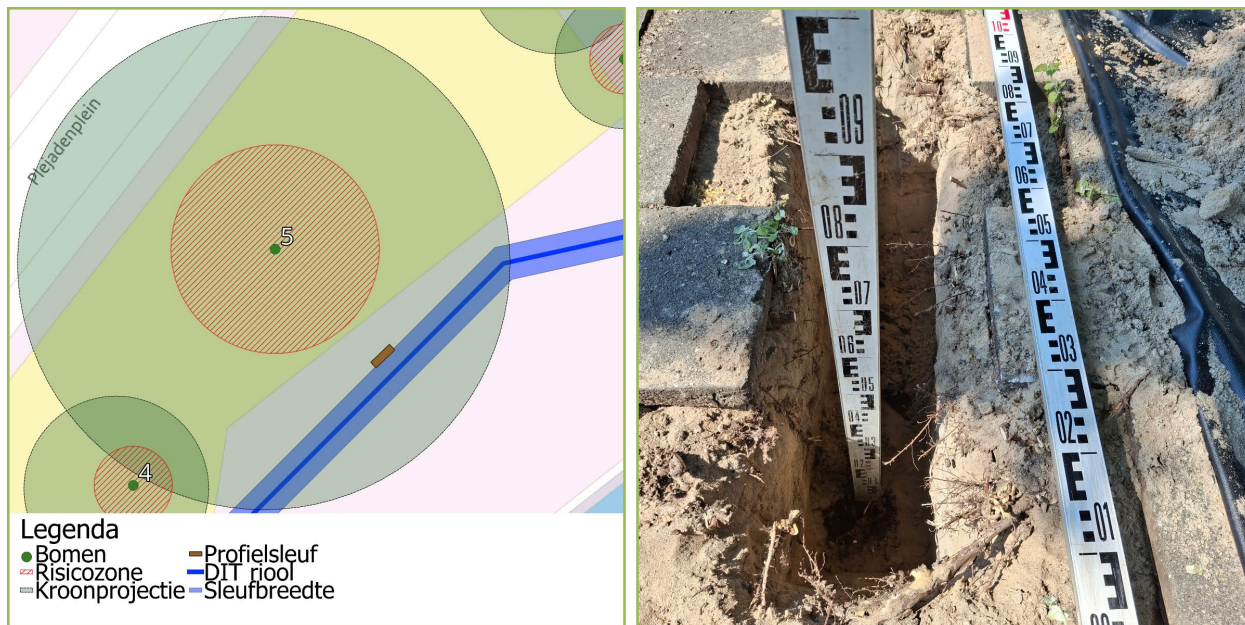
De geplande rioolsleuf doorkruist het buitenste gedeelte van de kroonprojectie van boom 5. Op circa 860 cm uit het hart van de stam van de boom is aan de zuidoostzijde een profielsleuf gegraven. Binnen de profielsleuf zijn enkele oppervlakkige fijne en grove wortels aangetroffen.

Figuur 16: ligging riooltracé ten opzichte van boom 5; resultaat profielsleuf.

De grove wortels hebben een diameter van minder dan 1,5 cm. Het grondwater is aangetroffen op circa 100 cm - mv. Onder de stoeptegels bevindt zich slechts humusarm zand, met weinig beschikbare voedingsstoffen. Het is aannemelijk dat de boom voornamelijk in het groenvak wortelt. De verwachting is dat de boom naar aanleiding van de werkzaamheden tussen de 5-10% wortelverlies ervaart.

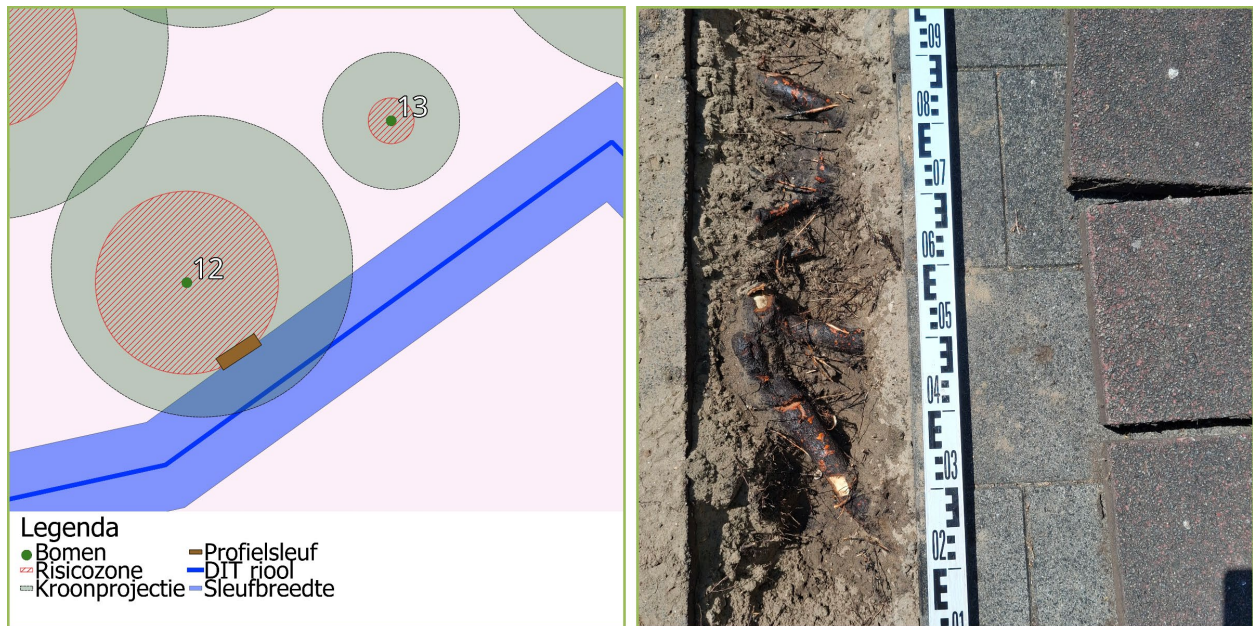
Het geplande tracé doorkruist de westelijke buitenrand van de risicozone van boom 12.

Figuur 37: ligging riooltracé ten opzichte van boom 12; resultaat profielsleuf.

Op circa 170 cm uit het hart van de stam van de boom is aan de zuidoostzijde een profielsleuf gegraven. Vlak onder de tegelverharding zijn vijf wortels met een diameter tussen de 4 en 5 cm aangetroffen. Gezien hun diameter, ligging en groeirichting maken deze wortels naar verwachting deel uit van het dragende wortelstelsel. Verwijdering kan leiden tot een significante afname van de stabiliteit en vitaliteit van de boom. Duurzaam behoud is binnen het huidige riooltracé niet mogelijk.

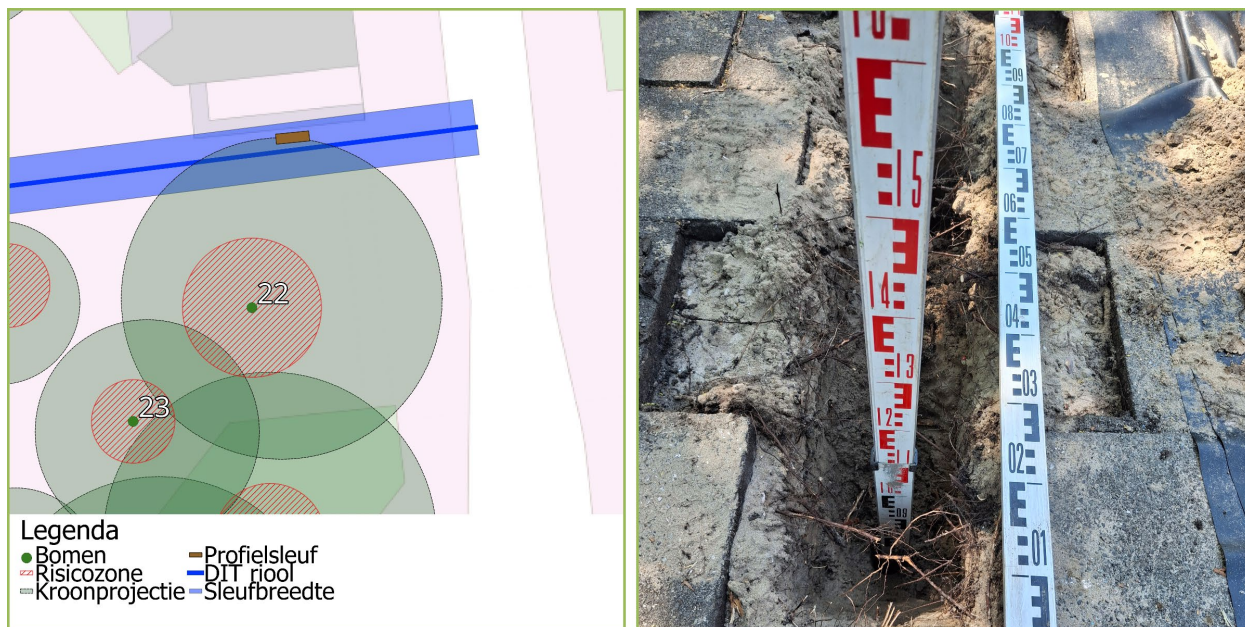
Het voorgenomen riooltracé doorkruist de noordelijke buitenrand van de kroonprojectie van boom 22. Op circa 590 cm uit het hart van de stam van de boom is aan de noordzijde een profielsleuf gegraven.

Figuur 38: ligging riooltracé ten opzichte van boom 22; resultaat profielsleuf.

Op circa 590 cm uit het hart van de stam van de boom is aan de noordzijde een profielsleuf gegraven. In de bovenste laag zijn enkele fijne wortels en meerdere grove wortels met een diameter kleiner dan 0,5 cm aangetroffen. De verwachting is dat de boom naar aanleiding van de werkzaamheden tussen de 5-10% wortelverlies zal ervaren.

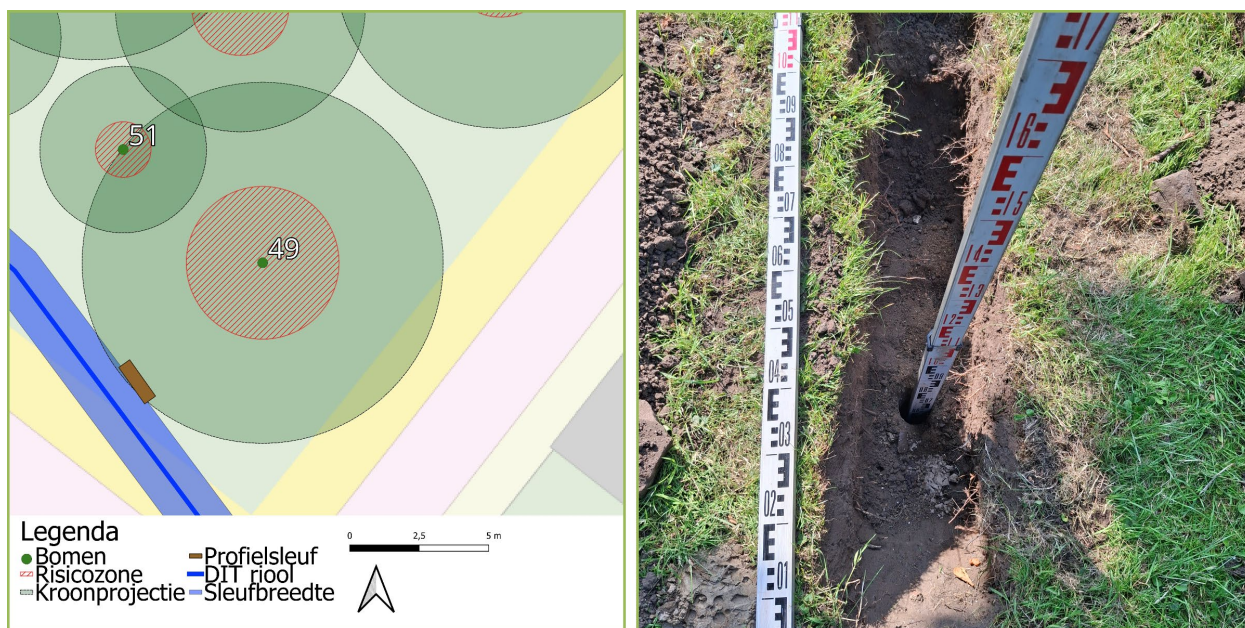
Het voorgenomen riooltracé doorkruist de zuidwestelijke buitenrand van boom 49.

Figuur 39: ligging riooltracé ten opzichte van boom 49; resultaat profielsleuf.

Op circa 560 cm uit het hart van de stam van de boom is aan de zuidwestzijde een profielsleuf gegraven. In de profielsleuf zijn tussen de 0-40 cm -mv enkele fijne wortels en één grove wortel met een diameter van circa 1,5 cm aangetroffen. Tussen de 40-50 cm -mv is een storende kleilaag aangetroffen, die niet met de prikstok is te doorbreken. Dit wijkt af van het eerder onderzochte profiel aan de zuidzijde en wijst op een heterogene bodemopbouw binnen de groeiplaats. Het is de verwachting dat de werkzaamheden minder dan 5% wortelverlies zullen veroorzaken.

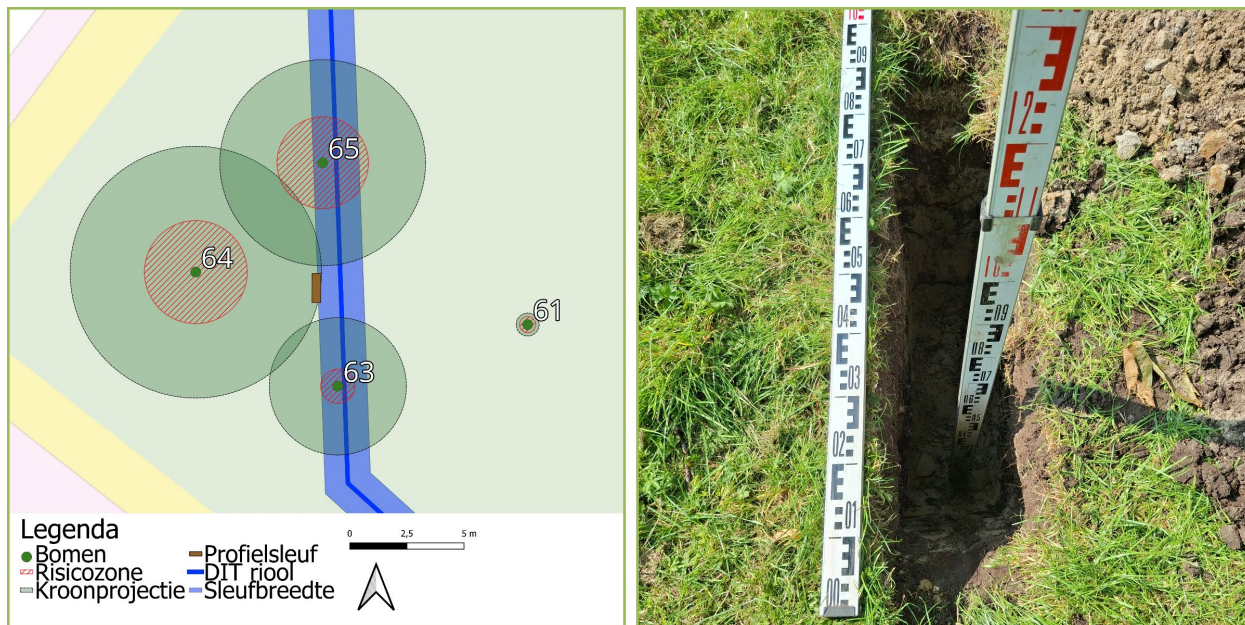
Het geplande tracé doorkruist de standplaats van boom 63 en de westelijke buitenrand van de kroonprojectie van boom 64. In het ontwerp wordt 63 verplant. De boom verkeert echter in onvoldoende conditie en komt daarom niet in aanmerking voor een verplanting. Boom 65 wordt binnen het aangeleverde ontwerp verwijderd.

Figuur 40: ligging riooltracé ten opzichte van boom 64; resultaat grondboring

Op circa 500 cm uit het hart van boom 64 is aan de oostzijde een profielsleuf gegraven. Er zijn in de bovenste laag, 0-40 cm, geen wortels aangetroffen. Daaronder bevindt zich een storende bodemlaag die met de prikstok niet kon worden doorbroken. Op basis van de lokale waarnemingen wordt als gevolg van de rioolaanleg bij boom 64 geen noemenswaardig wortelverlies verwacht.

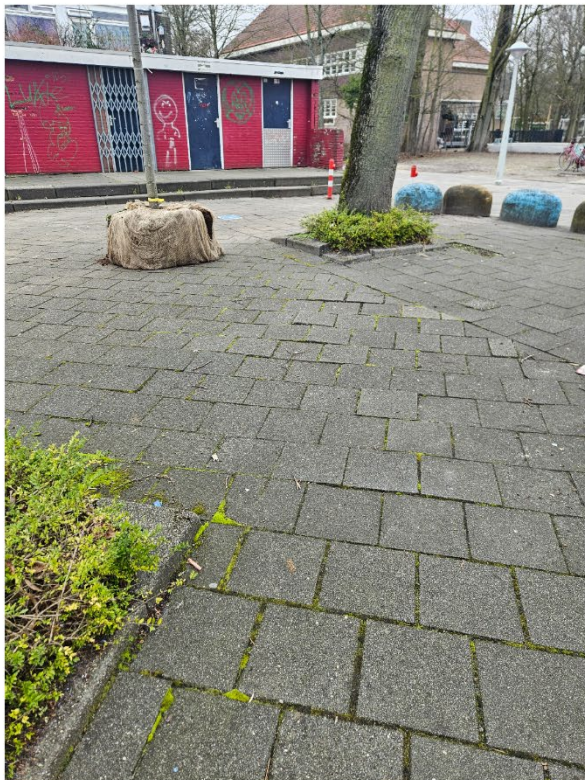
Figuur O: Wortelopdruk bij boom 22.

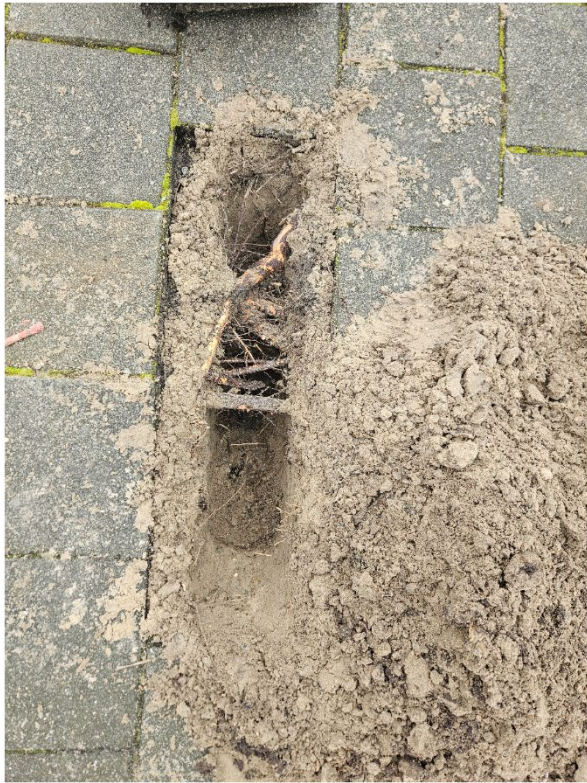
Figuur Q: Tegel opdruk door oppervlakkige wortels van boom 27.

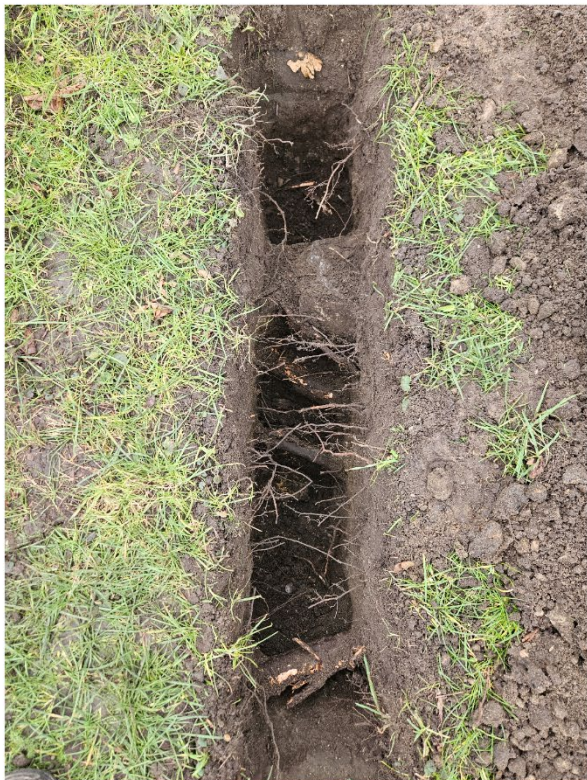
Figuur S: Oppervlakkige wortels van boom 49.

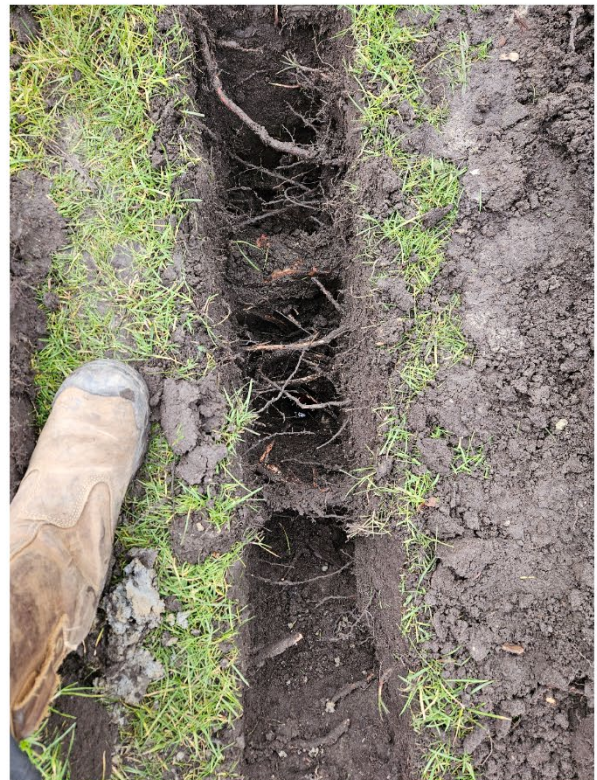
Figuur X: Oppervlakkige wortels bij boom 64.

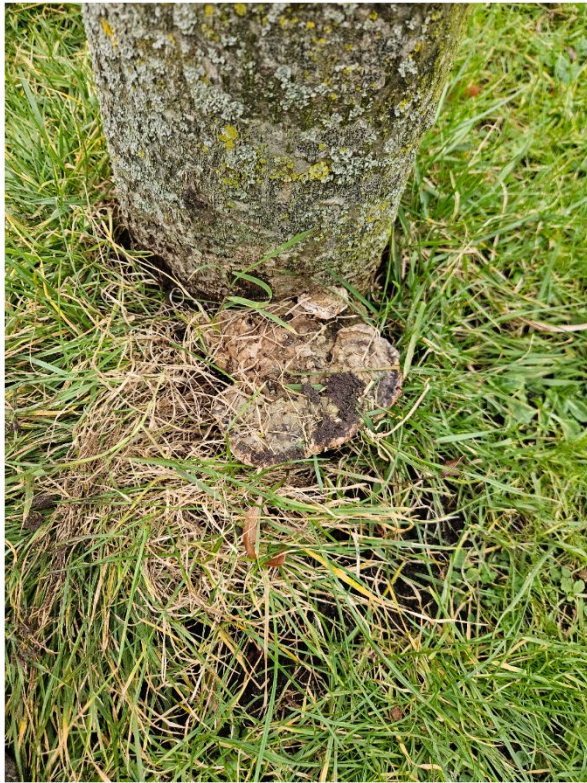
Figuur Y: Vruchtlichaam van dikrandtonderzwam op boom 56.

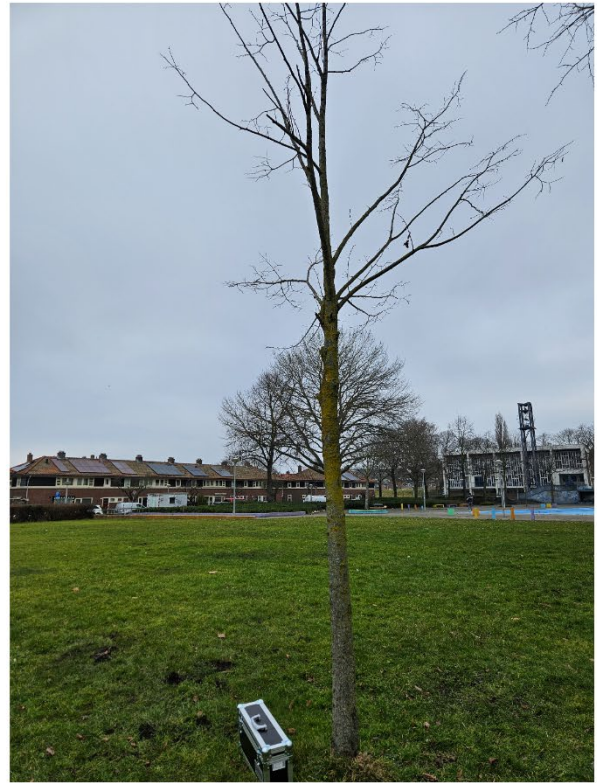
Figuur Z: Boom 54 in een slechte conditie.

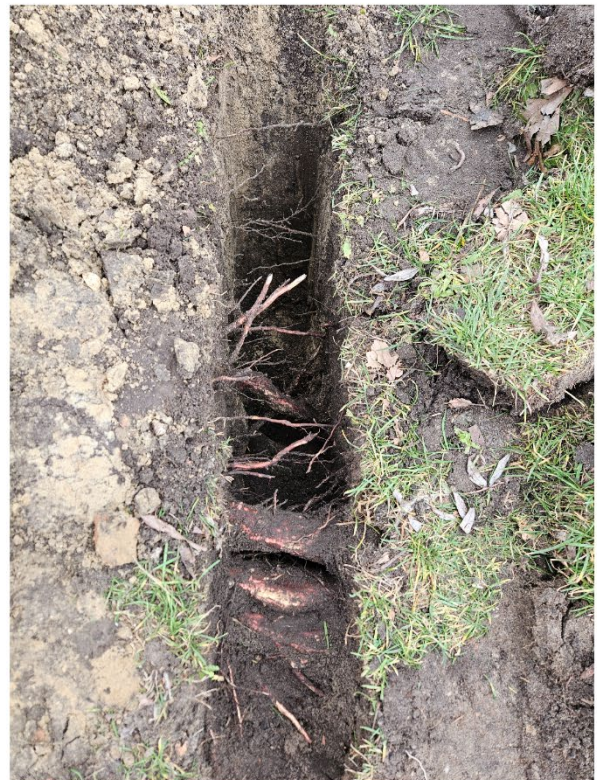
Figuur BB: Oppervlakkige wortels van boom 67.
