## Adviesrapport

Deel complextuin terug in onderhoud, 0-beurt vereist.

Inspectie door Jeroen Mens op 04/09/2026

Complex 36103-06 thv Theodorus Dobbestraat 48, 1063 BW Amsterdam

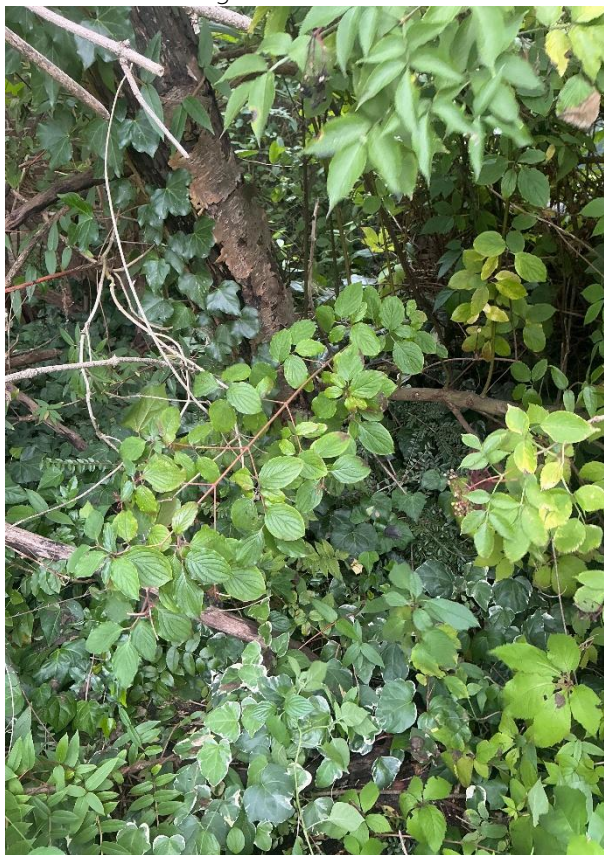
Boom 1 - afbeelding 1

| Conditie en groei | Zeer slecht |
| Gebreken | Afgestorven boom, (algemeen) |

Boom 1. Vellen (vergunningsplichtig). Deze boom is dood en niet duurzaam te handhaven.

Herplantvoorstel: *Sorbus aucuparia*.

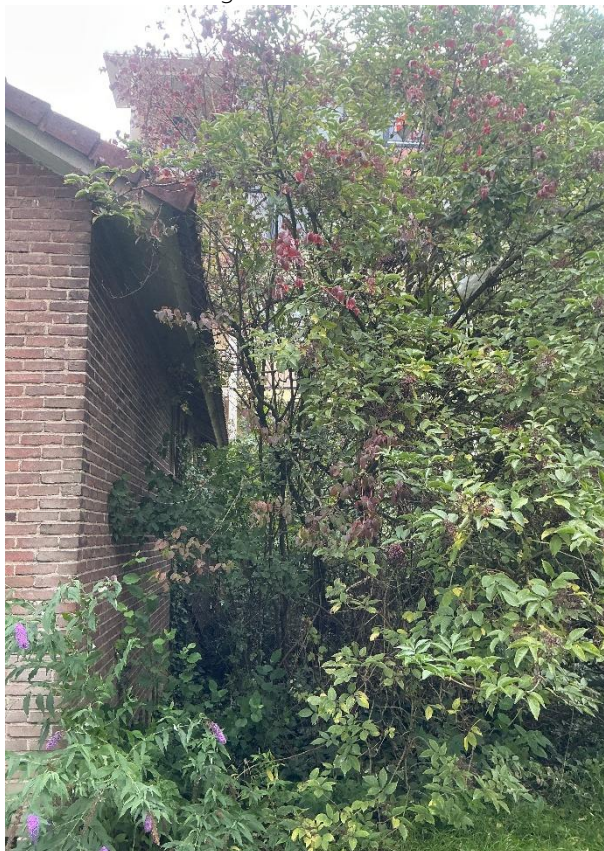
Boom 2 - afbeelding 1

| Gebreken | Onvoldoende ruimte gevel en/of straatmeubilair, algemeen (kroon) |

Boom 2. Onderhoudssnoei (niet vergunningsplichtig). Meerstammige heester terugzetten inclusief nieuwe scheuten. Heestervak 70 vierkante meter onderhoudssnoei inclusief de klim-Ionicera uit de heesters snoeien. Deze boom is duurzaam te handhaven.

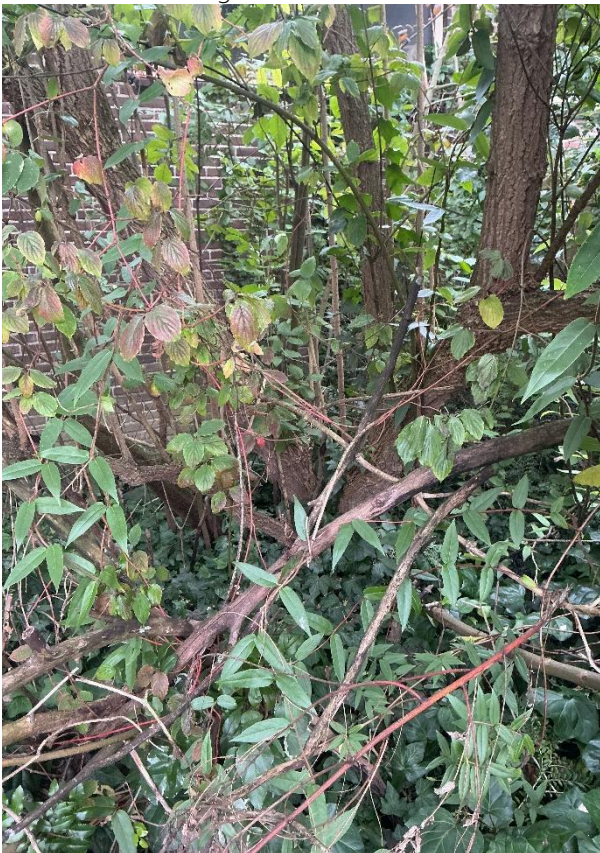
Boom 3 - afbeelding 1

| Kenmerken situatie | Overlast |

Boom 3. Onderhoudssnoei (vergunningsplichtig). Terugzetten heester tot 1 meter, deze heester herstelt zich weer en kan daarna duurzaam worden onderhouden. Ook weghalen oud snoei afval.

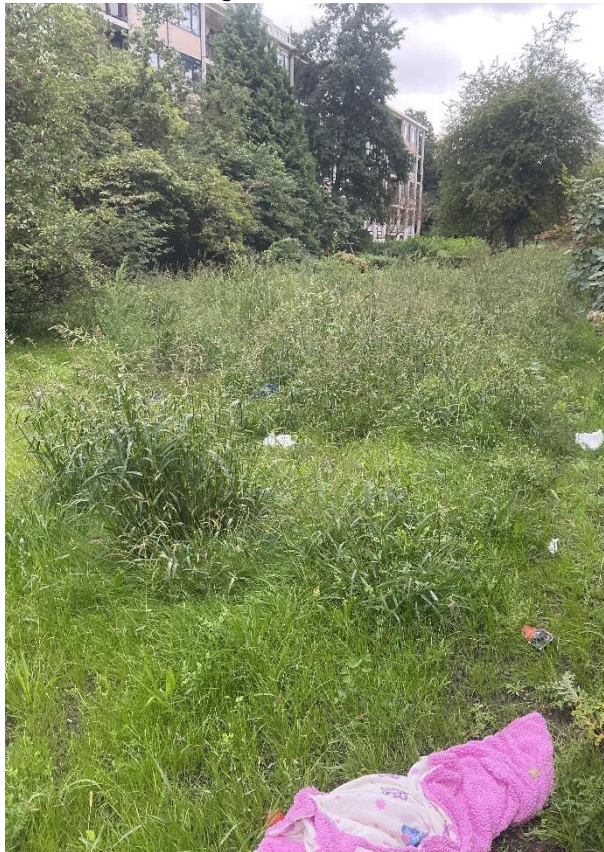
Boom 4 - afbeelding 1

| Kenmerken situatie | Overlast |

Boom 4. Gazon maaien 260 vierkante meter en afvoeren maaisel. Rest van gazon zit al in onderhoud contract. Opruimen afval, op moment van schrijven 15 stuk grof afval.

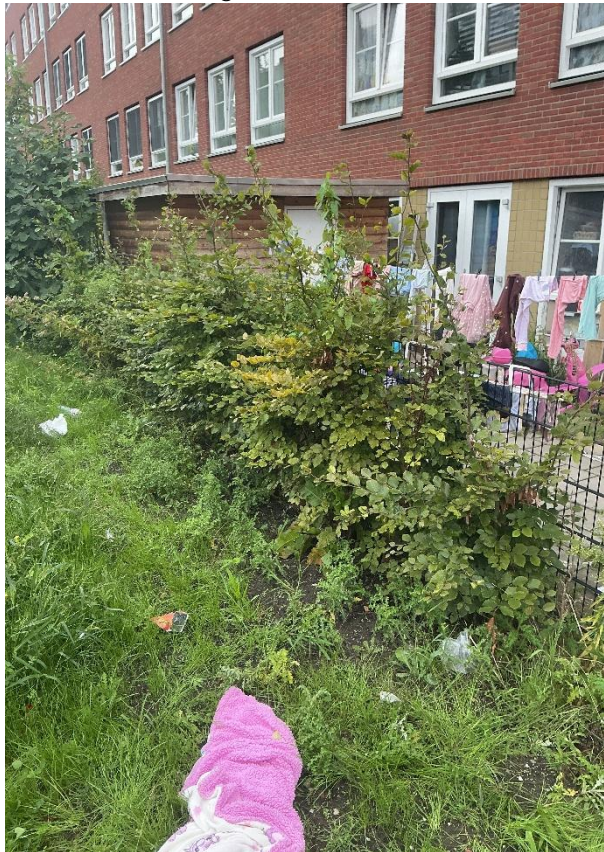
Boom 5 - afbeelding 1

| Kenmerken situatie | Overlast |

Boom 5. Onderhoudssnoei (niet vergunningsplichtig). Haag snoeien tot 1,10 m hoogte hek. Lengte 7 meter.
