BOMEN EFFECT ANALYSE

Boelens De Gruyter
Boomeffectenanalyse
Overschiestraat 182+188

Rapportnummer: 250622 v8
Datum: 15-01-2026

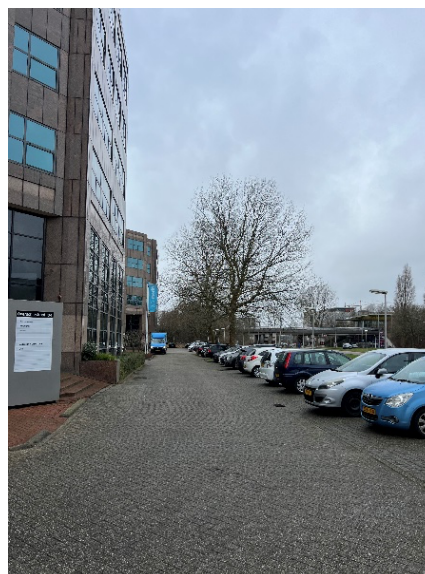
Afbeelding 4. Zicht op platanen met nummers 2 en 3.

Tijdens het veldonderzoek zijn er in drie bomen nesten of mogelijke verblijfplaatsen waargenomen het betreft de bomen met de nummers 2, 16 en 17. Er zijn geen varens of andere beschermde plantensoorten

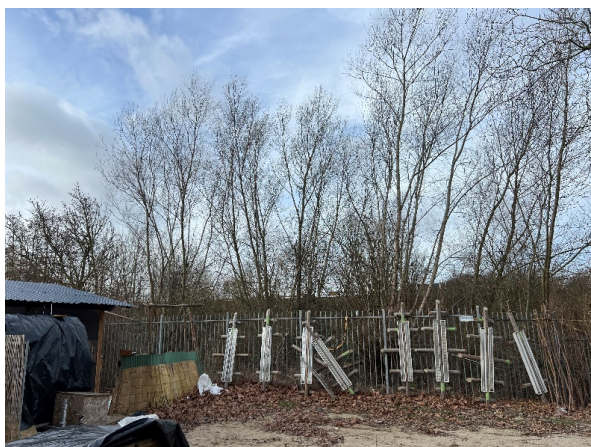
Op het terrein aan de westzijde stonden nog een 5-tal bomen achter een afgesloten hek welke in deze BEA buitenbeschouwing zijn gelaten.

Afbeelding 5. Bomen achter afgesloten hek, hoofdzakelijk wilgen

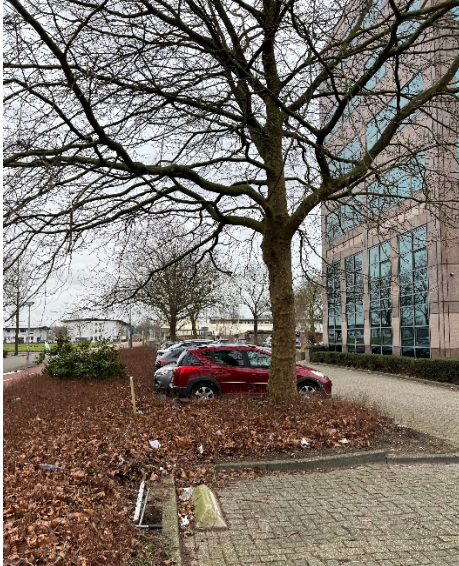
In de beplantingsstrook is nabij boom 3 is een profielboring gedaan. De bodem bestaat uit een toplaag van circa 30cm bestaande uit humeus zand. Daaronder is een schrale zandlaag aanwezig. Op 120 cm diepte is het grondwater aangetroffen. De beworteling is in hoofdzaak ontwikkeld in de bovenste 30 cm. Ook onder de verharding van de parkeervakken zijn oppervlakkig wortels ontwikkeld.

Afbeelding 8. Profielboring binnen driuplijn van boom 3, in beplantingsvak.

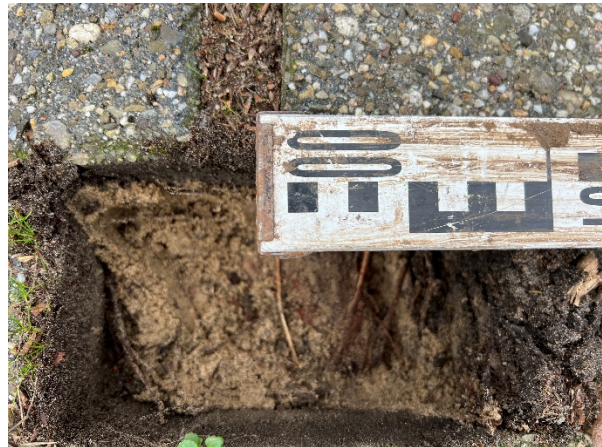
Afbeelding 9. Oppervlakkige wortel doorsnede ca < 10cm onder verharding.

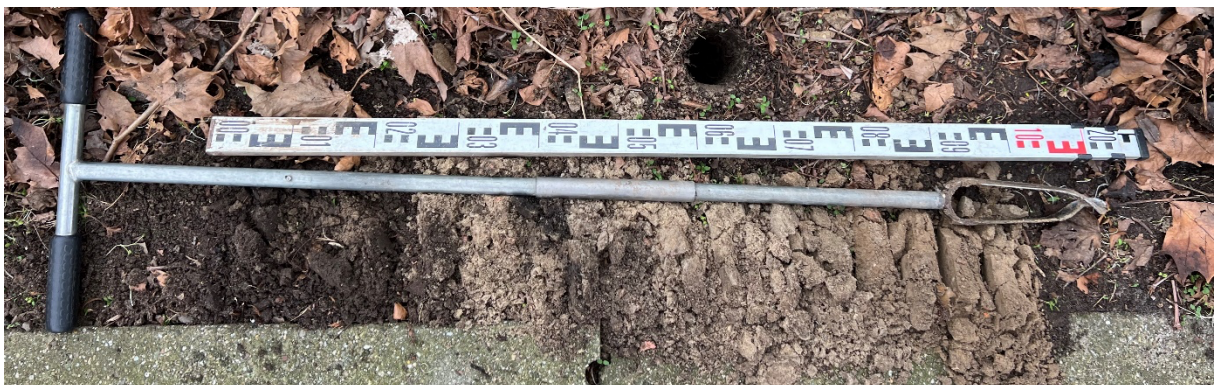
Diepte (cm)	Bodemlaag/horizont	Wortel structuur	Wortel intensiteit
0 - 5	Tegels	-	-
5 - 15	Licht geel, humusloos zand	Fijn (tot 1 cm dik)	Intensief
15 - 25	Puin houdend grof humeus bruin zand	Fijn	Extensief
25 - 80	Klei houdend donkerbruin humeus zand	Fijn	Zeer extensief
80 - 115	Grijs humusloos zand	Geen	Geen
120	Grondwater

Afbeelding 10. Bodemprofiel in beplantingsstrook nabij boom 3

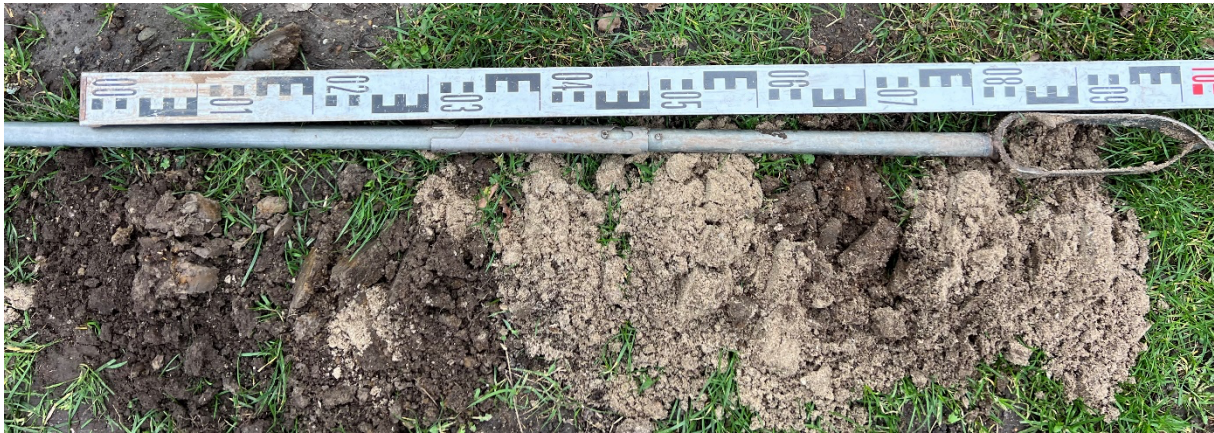
Binnen de kroonprojectie van boom 13 is een profielboring in het gazon gedaan. Op 120cm beneden maaiveld is het grondwater aangetroffen. De toplaag bestaat tot een diepte van 30cm uit humeus klei houdend zand, waaronder overwegend schraal zand aanwezig is.

Afbeelding 11. Bodemprofiel in gazon nabij boom 13

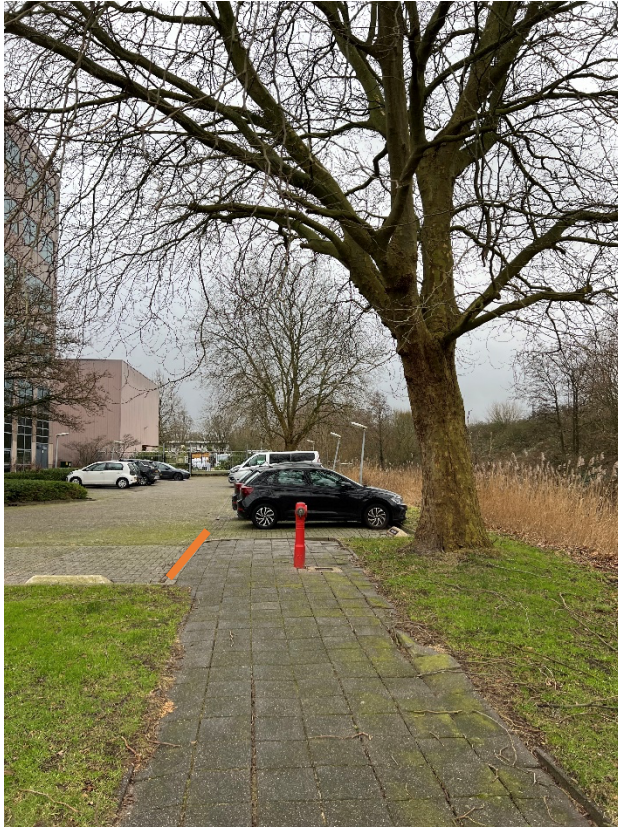
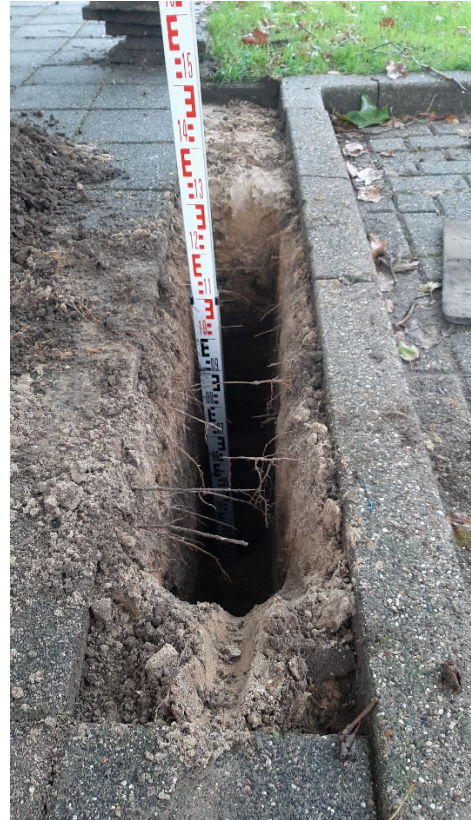
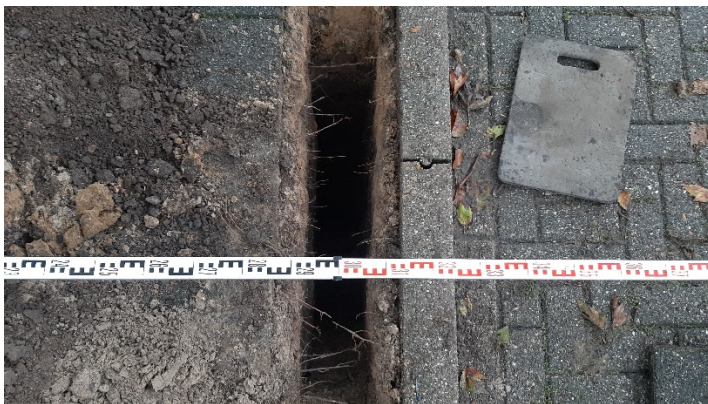
Locatie 3, bij boom 4

Er is op ongeveer 3 meter uit de stamvoet gegraven. Op 120 cm beneden maaiveld is het grondwater aangetroffen. De wortels van de bomen zullen zich in beginsel niet dieper ontwikkelen dan tot circa 10cm boven de gemiddeld hoogste grondwaterstand, ofwel tot net boven de reductiezone. Er is dus sprake van een zogeheten grondwaterprofiel in het gehele plangebied.

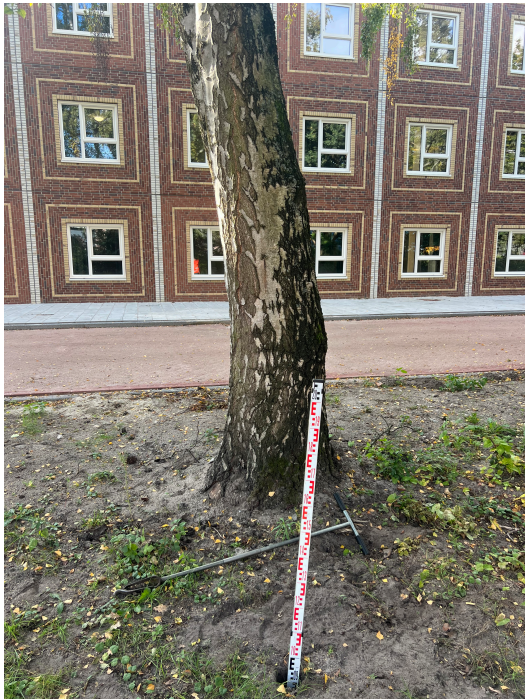
Afbeelding 12 Profielboring bij boom 1175076

Het bodemprofiel is op ca. 2 meter afstand vanaf de stamvoet van boom 1175076 gemaakt. Aanvullend is ook bij boom 1106748 het bodemprofiel bekeken. Bij meerdere bomen zijn zware wortels beschadigd. De bodem bestaat uit eerste 40-50cm uit een matig humeuze zandlaag van 50 – 80 cm is een overgangslaag aanwezig grijs zwart van kleur lager dan 80 cm is een schrale zandlaag aanwezig. Het grondwater is op ca. 110 cm aangetroffen vanaf 100cm is de bodem al verzadigd met water.

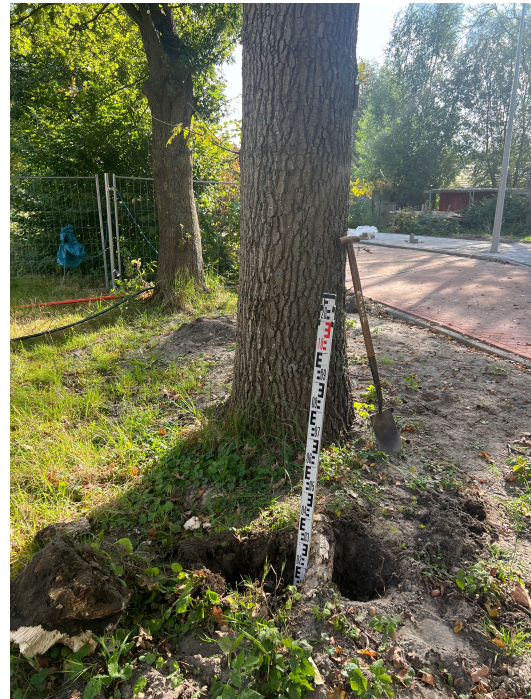
Afbeelding 13 stamvoet en beschadigde wortel bij boom 1106748

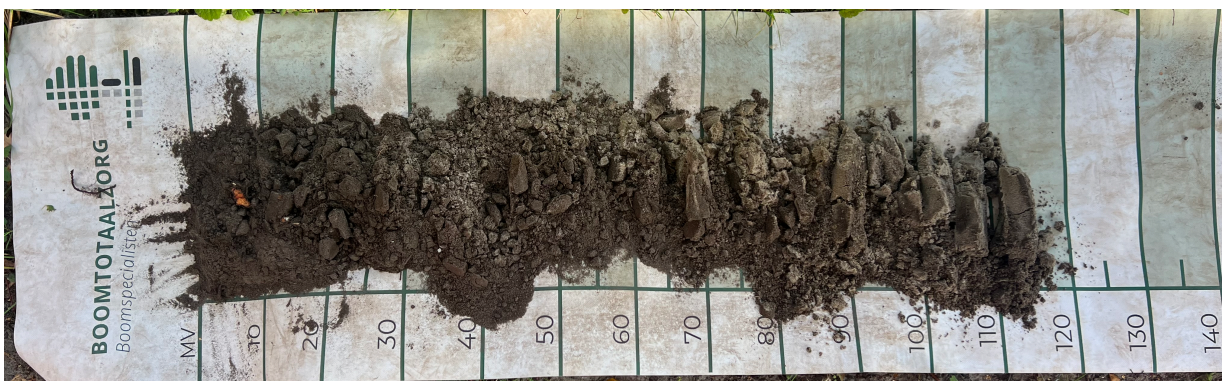
Diepte (cm)	Bodemlaag/horizont	Wortel structuur	Wortel intensiteit
0 - 50	Matig Humeus zand, zwart van kleur	Fijn en grof	Intentsief-
50 - 80	Overgangslaag matig tot licht humeus zwart grijs van kleur.	Fijn (tot 1 cm dik)	Extensief
> 80	Schraal zand grijs van kleur	Fijn	Extensief
120	Grondwater

Afbeelding 14. Bodemprofiel

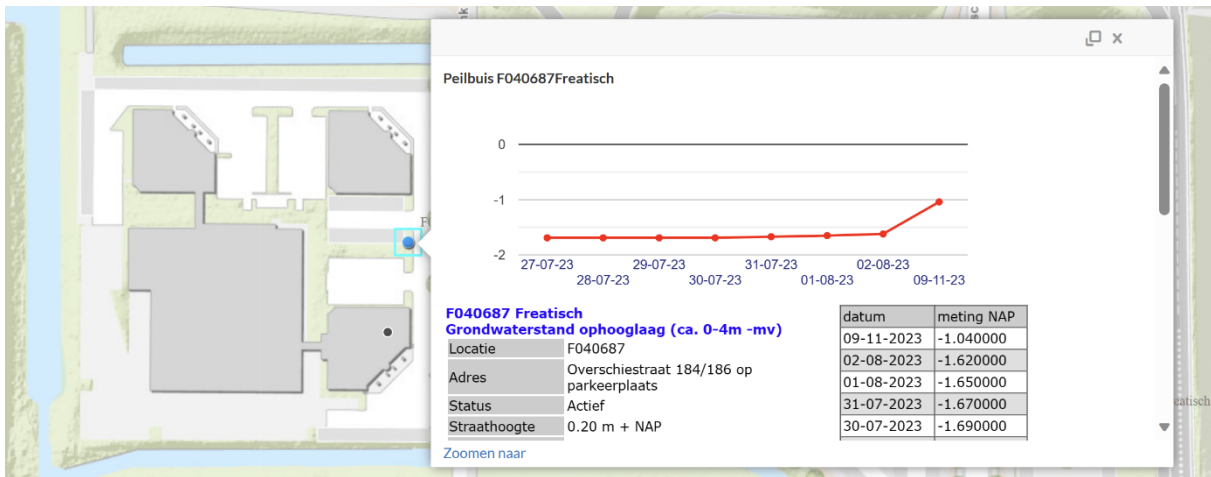
In het plangebied is een peilbuis aanwezig die regelmatig door Waternet wordt gemonitord. Uit de gegevens van deze peilbuis blijkt dat de grondwaterstand varieert tussen -1.69 NAP en -1.04 NAP. De straathoogte ter plekke is +0.20m NAP. Dit betekent dat het grondwater tussen -1.89m en -1.24m ten opzichte van het maaiveld fluctueert.

De reden voor de recente stijging van het grondwater is onbekend. Omdat er geen gegevens van voorgaande jaren zijn, is het onduidelijk of deze fluctuatie normaal is voor dit gebied.

Wat wel duidelijk is, is dat er in het gebied sprake is van een grondwaterprofiel. Hierdoor zijn de bomen voor hun vochtvoorziening in belangrijke mate afhankelijk van het grondwater.

Afbeelding 15. Gegevens peilbuis f040687 aan de Overschiestraat 184/186 (Bron; Waternet)

Er dient permanente controle ten aanzien van het bodemvocht én de grondwaterhuishouding te worden uitgevoerd. Zowel voor, tijdens als na de werkzaamheden dient de bodemvochtspanning en grondwaterstand nauwkeurig te worden gevolgd m.b.v. sondes en peilbuizen. Indien noodzakelijk moet direct kunnen worden ingegrepen om het bodemvocht en/of grondwater op het juiste peil te houden of te brengen. Het kan hierbij noodzakelijk zijn om tijdens bronbemaling in het groeiseizoen watergiften te geven aan de bomen zodat deze niet verdrogen.

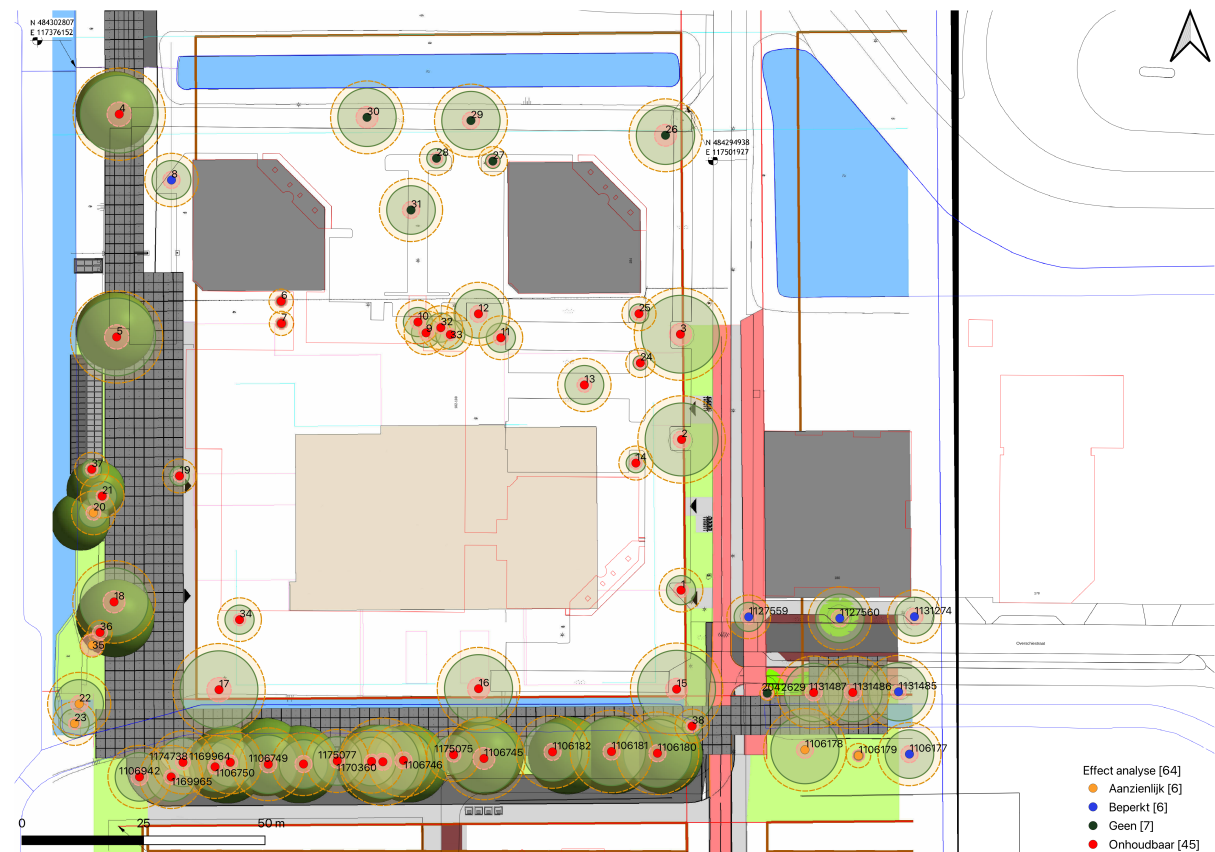
Bij zeven bomen worden geen nadelige effecten verwacht. Voor zes bomen is een beperkte impact voorzien en voor zes bomen een aanzienlijke impact, mits adequate boom beschermende maatregelen worden getroffen en aan alle randvoorwaarden voor duurzaam boombehoud wordt voldaan. Deze randvoorwaarden zijn samengevat op de bomenposter in bijlage IV en beschreven in hoofdstuk 5.3.

Afbeelding 19. Tekening effect analyse (voor een groter formaat van deze tekening zie bijlage)
