**INSPECTIERAPPORT 2021**

**Objectnummer 0916**

**Huize "Hofwijk"**

Inspectienummer: 0916.21.210761  
Inspectie uitgevoerd door:

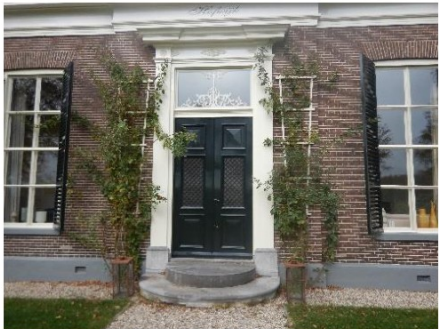
| Rubriek | | Toelichting | Hersteladvies<br>a. Voor- en achterhuis |
|---|---|---|---|
| - hardstenen stoep en basementen | R | Aan de onderzijde van het stootbord zijn enkele delen afgebroken. | ○ bij gelegenheid plaatselijk herstellen |

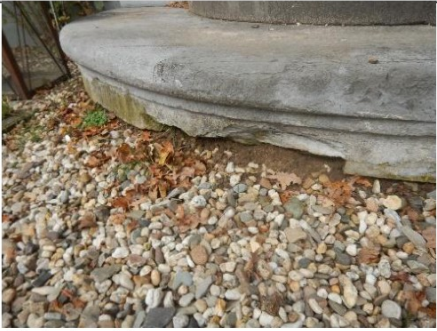
| Rubriek | | Toelichting | Hersteladvies<br>a. Voor- en achterhuis |
|---|---|---|---|
| | | <p>Afgebroken delen.</p> | |

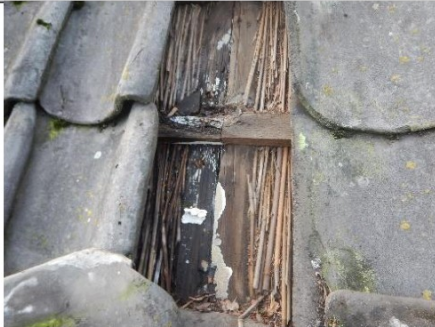
| Rubriek | | Toelichting | Hersteladvies<br>a. Voor- en achterhuis |
|---|---|---|---|
| <p><b>2. DAKEN</b></p> <p><b>2.1 Kapconstructies</b></p> <p><b>2.1.1 Hout</b></p> <p>Voorhuis</p> <ul style="list-style-type: none"> <li>- algemene indruk</li> </ul> <p>Achterhuis</p> <ul style="list-style-type: none"> <li>- algemene indruk</li> </ul> | <p>G</p> <p>R</p> | <p>Uitgevoerd in spanten en rondhouten sporen.</p> <p>De dakvoet is wegens aftimmering niet geïnspecteerd.</p> <p>Eiken gebinten en rondhouten sporen.</p> <p>Gebreken zijn:</p> <ul style="list-style-type: none"> <li>- westzijde, verspreid ernstige houtrot in de muurplaat en enkele sporen.</li> </ul> <p>Tussen de sporen is riet aangebracht.</p> | <ul style="list-style-type: none"> <li>○ bij gelegenheid vervangen aangetaste delen</li> </ul> |

| Rubriek | | Toelichting | Hersteladvies<br>a. Voor- en achterhuis |
|---|---|---|---|
| | | <p>Door gebroken dakpan houtrot en zwamaantasting in spoor.</p> | |

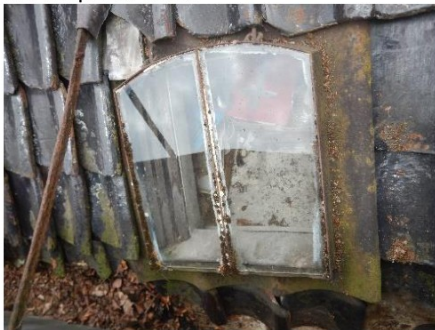
| Rubriek | | Toelichting | Hersteladvies<br>a. Voor- en achterhuis |
|---|---|---|---|
| - voorhuis | M | In het dakraam achter het fronton komen roestvorming en los en weggevalen stopverf voor. | ○ dakraam ontroesten en behandelen/vervangen stopverf |
| | | Roestvorming dakraam. | |

| | <b><u>rubriek</u></b> | <b><u>technische staat</u></b> | <b><u>termijn</u></b> |
|---|---|---|---|
| ○ ontroesten en behandelen dakraam achter fronton | 2.6.3 | matig | 1 jaar |

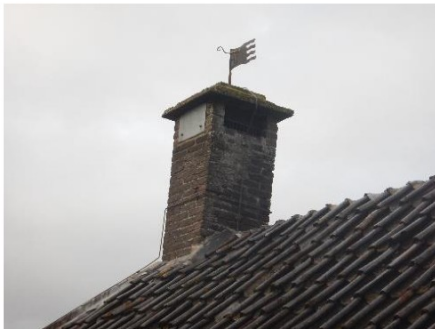
| Rubriek | | Toelichting | Hersteladvies<br>a. Voor- en achterhuis |
|---|---|---|---|
| Schoorsteen s01 | | | |

| Rubriek | | Toelichting | Hersteladvies<br>a. Voor- en achterhuis |
|---|---|---|---|
| - metsel- en voegwerk | M | Scheurvorming en uitgesleten voegwerk. | ○ herstellen schoorsteen |
| - muurlood | R | Lichte scheurvorming komt voor in het muurlood. | ○ herstellen in combinatie met metsel- en voegwerk |

| | <b><u>rubriek</u></b> | <b><u>technische staat</u></b> | <b><u>termijn</u></b> |
|---|---|---|---|
| ○ herstellen schoorsteen westzijde | 2.7 | matig | 1 jaar |

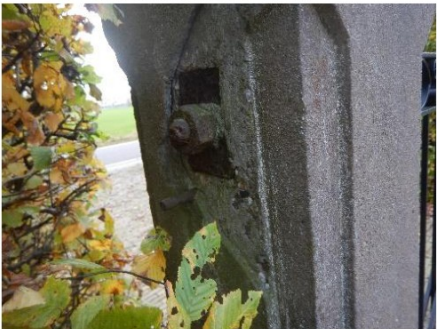
| Rubriek | | Toelichting | Hersteladvies<br>a. Voor- en achterhuis |
|---|---|---|---|
| <ul style="list-style-type: none"> <li>- bepleisterde betonnen hekpijlers</li> </ul> | R | <p>Gebreken zijn:</p> <ul style="list-style-type: none"> <li>- schade is ontstaan aan de pijlers, veroorzaakt door de roestende bevestiging van de bevestigingspunten van de draaihekken.</li> </ul> <p>Schade door roestende bevestiging.</p> | <ul style="list-style-type: none"> <li>○ bij gelegenheid bevestigingspunten vervangen door roestvast materiaal</li> </ul> |
