# Bomen in Projecten

## Boom Effect Analyse (definitief ontwerp)

Surinameplein, Amsterdam

8 september 2025

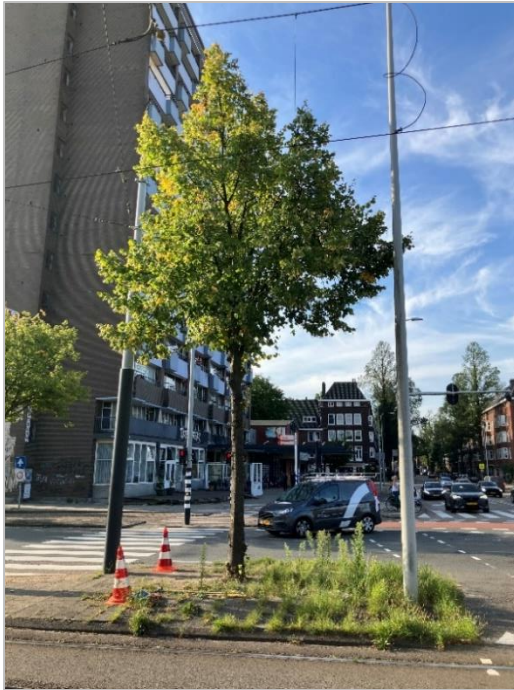
De onderzoeksboom staat op een kruispunt tussen de rijbaan en de trambaan. Het betreft een koningslinde (*Tilia europaea* 'Koningslinde') aan de zuidzijde van de trambaan. De boom (boomnummer 20251) verkeert in een onvoldoende conditie en de toekomstverwachting wordt ingeschat op 5 tot 15 jaar. De boom staat in een kleine boomspiegel (1 bij 1 meter) in de elementverharding. De kroon groeit tot dicht op de tramleiding en spandraden. De groeiplaats is hiermee zowel boven- als ondergronds beperkt.

Afbeelding 2. Overzicht onderzoeksboom vanuit noordelijke richting.

- Wij adviseren de boom te verwijderen. Het gaat om een boom die op basis van het definitieve ontwerp als onhoudbaar is beoordeeld.
- Voor deze boom die vanwege de werkzaamheden niet op de huidige standplaats kan worden behouden, geldt een negatief verplantbaarheidsadvies.

In het definitieve ontwerp kan de boom niet behouden blijven. Gezien de negatieve boven- en ondergrondse beoordeling en het boomcijfer wordt geadviseerd de boom te verwijderen en niet te verplanten. Geadviseerd wordt een nieuwe boom te plaatsen op de aangegeven groeiplaats ter compensatie van het verloren boomkroonvolume.

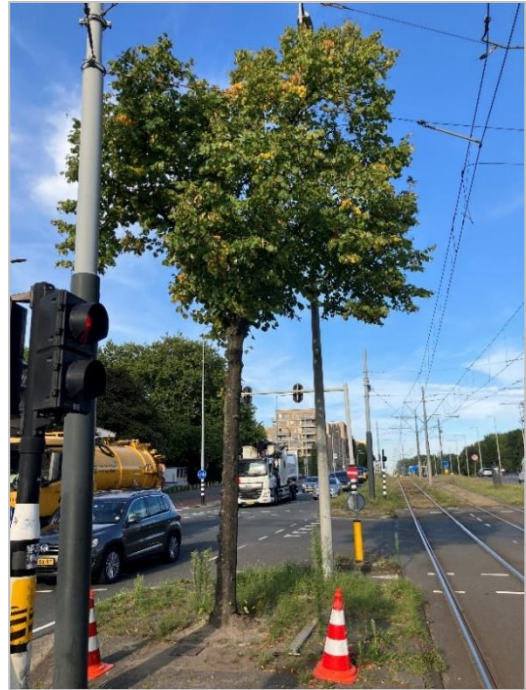
Afbeelding 3. Overzicht onderzoeksboom vanuit oostelijke richting.

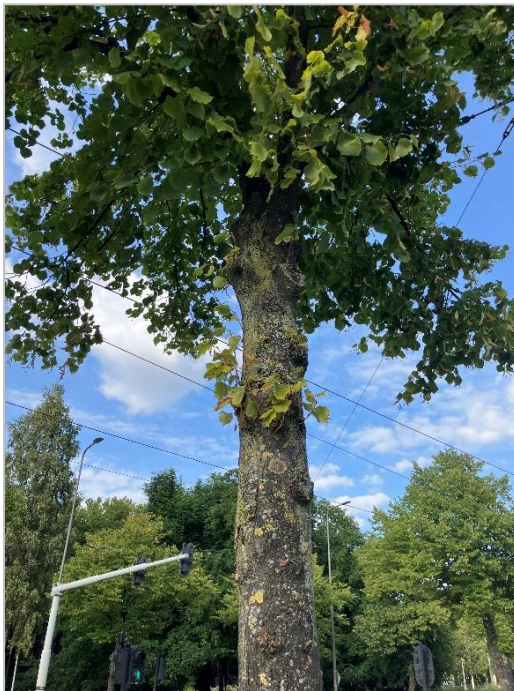
Afbeelding 4. Snoeiwonden.

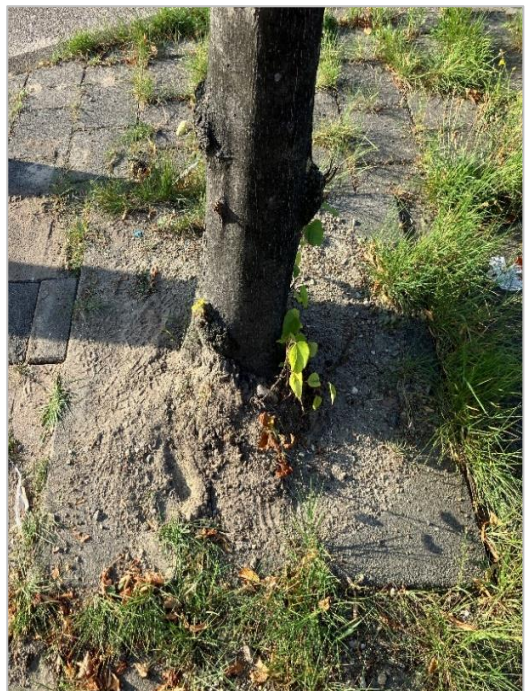
Afbeelding 5. Stamvoet.

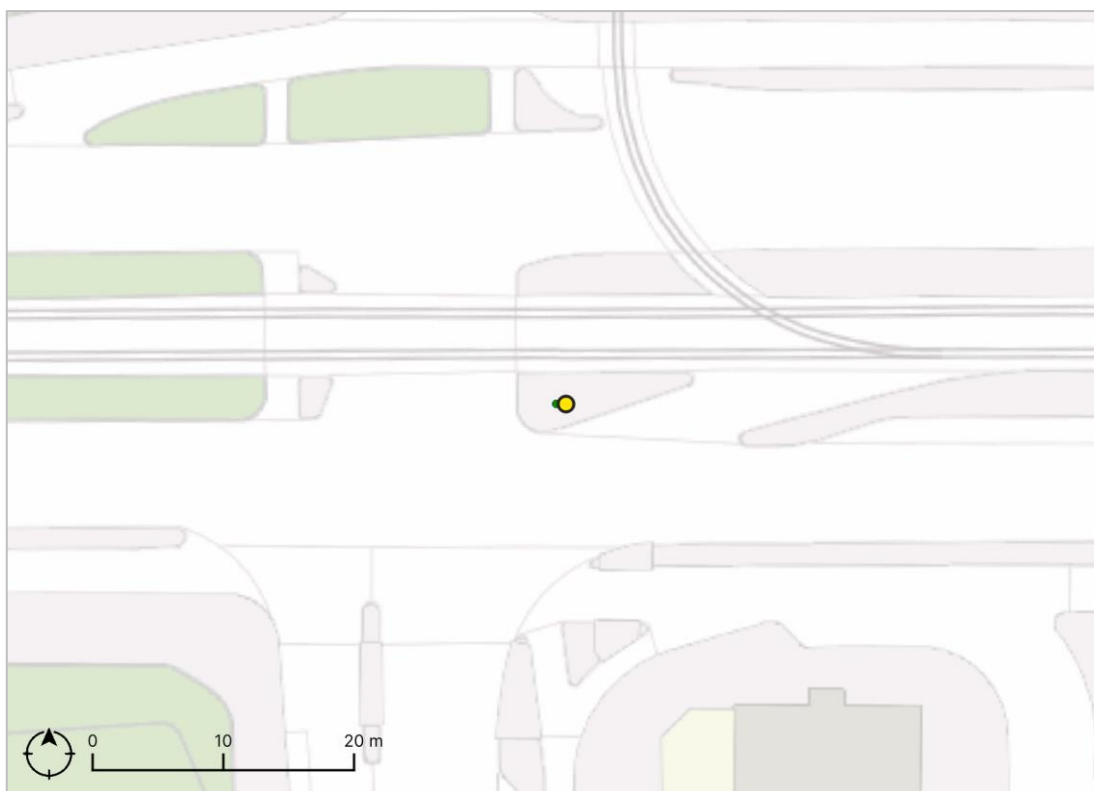
Afbeelding 6. Overzichtstekening met locatie profielboring.

Om een beeld te krijgen van de bodemopbouw, beworteling, grondwaterstand en invloed van de beoogde werkzaamheden is 1 boring verricht aan de oostzijde van boom 20251 op 80 cm uit het hart van de boom. Dit is de theoretische grens van de verplantingskluit (8 keer de stamdiameter). De locatie ligt onder de bestrating direct naast de opsluitband. Uit de gegevens verkregen via een KLIC-melding is gebleken dat hier geen kabels liggen.

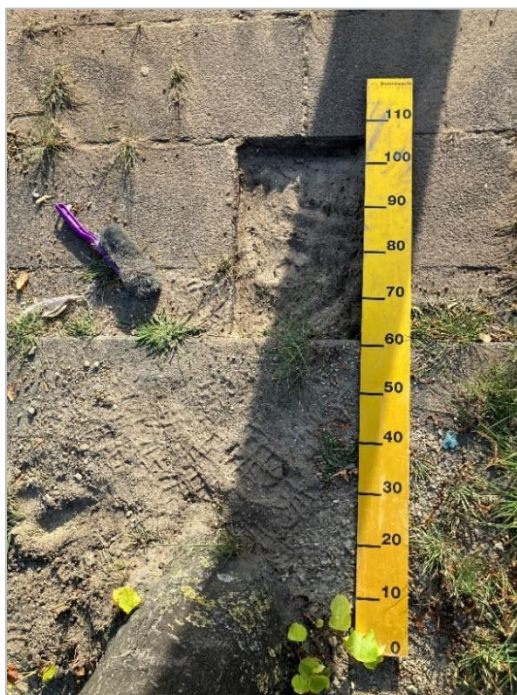
Afbeelding 7. Locatie profielboring.

Bij profielboring aan de oostzijde op 80 cm uit het hart van de stam is tot 70 cm onder maaiveld geboord. Dieper boren was niet mogelijk vanwege de losse structuur van de bodem.

De bodem bestaat tot 70 cm beneden maaiveld uit humusarm grof zand met puin.

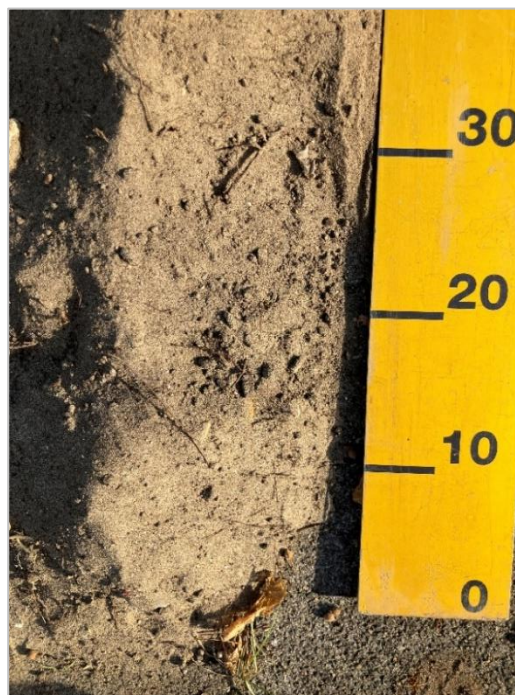
- Tot 50 cm beneden maaiveld: intensieve opnamebeworteling.
- Op 40 cm beneden maaiveld loopt een kabel door de kluit.
- Tussen 50 en 70 cm beneden maaiveld: extensieve opnamebeworteling.

Afbeelding 8. Eerste 30 cm beneden maaiveld.

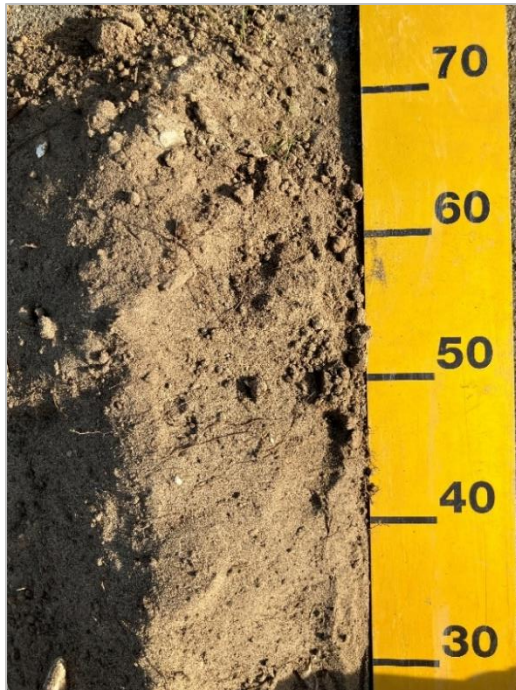
Afbeelding 9. Tussen 30 en 70 cm beneden maaiveld.

In de grond is op 40 cm beneden maaiveld een kabel aangetroffen die door de verplantingskluit loopt.

De bodemsamenstelling is niet geschikt is voor het vormen van een kluit. De bodem binnen de verplantingskluit bestaat hoofdzakelijk uit los grof zand. De losse structuur van het zand in de bodem vormt een belemmering voor het vormen van een stabiele verplantingskluit van voldoende omvang.

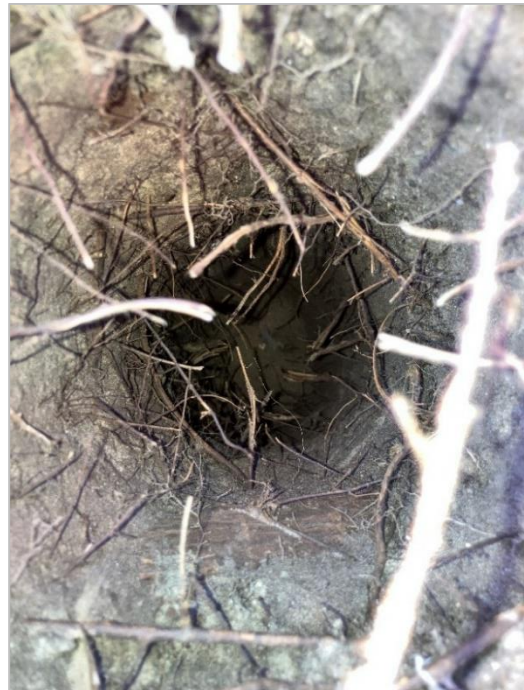
Op de rand van de indicatieve verplantkluit is bij de boom een fijn vertakt wortelgestel aangetroffen. Het bewortelingspatroon is als volgt.

Afbeelding 10. Detailfoto bewortelingspatroon profielboring.
