Algemene gegevens

| Soortnaam | Populus canadensis | Eigenaar | Gemeente |
| Openbare ruimte | KNSM-laan | | |

Nader technisch onderzoek (NTO)

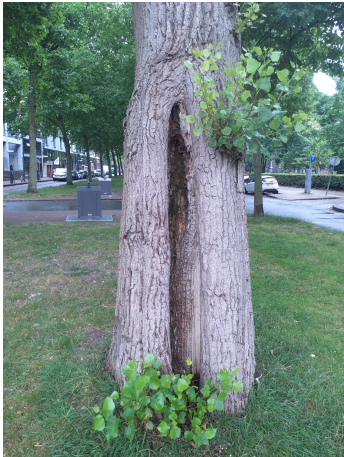
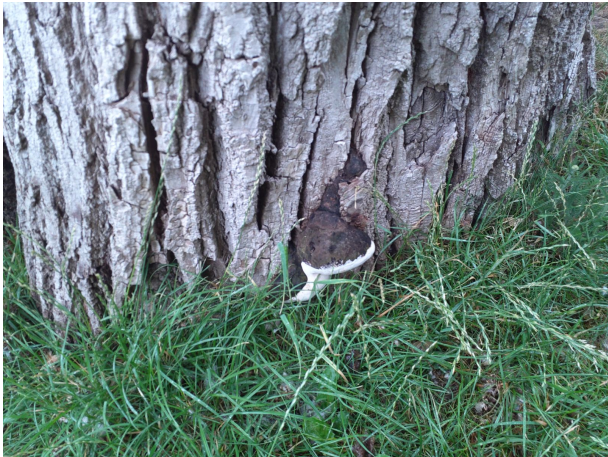
| Datum | Plaats | Gebrek | Afwijking | Risico/gevolg | Opmerking | Foto |
|---|---|---|---|---|---|---|
| 26-6-2025 | Stamvoet | Zwam/schimmel | Dikrandtonderzwam | Stambreuk of instabiliteit | | |
| 26-6-2025 | Stamvoet | Mechanisch defect | Holte | | | |

| Datum inspectie | Insp. organisatie | Maatregel | - gedetailleerd | Urgentie | Datum besluit | Besluit maatregel | - gedetailleerd | Moederbestek | Bestek | Toelichting |
|---|---|---|---|---|---|---|---|---|---|---|
| 26-06-2025 | De Boominspecteurs | NTO (Nader Technisch Onderzoek) (q) | | < 1 jaar | 21-10-2025 | NTO (Nader Technisch Onderzoek) | Breukvast < 2 meter | - | - | Dikrandtonderzwam, holte. |

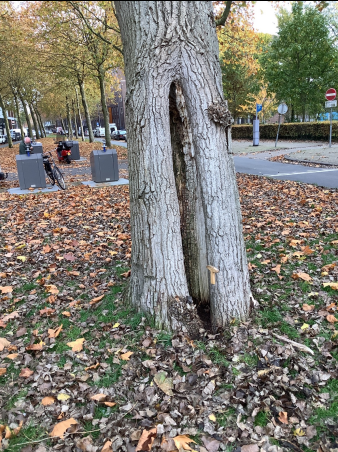
| Datum | Plaats | Gebrek | Afwijking | Risico/gevolg | Opmerking | Foto |
|---|---|---|---|---|---|---|
| 10-11-2025 | Stamvoet | Mechanisch defect | Holte | | | |

| 10-11-2025 | Pius Floris<br>Amsterdam | Vellen (boom<br>verwijderen) (q) | < 3 maanden (spoed) | 27-1-2026 | Vellen (boom verwijderen) | De boom heeft de volgende gebreken: scheefstand, holte en afgestorven bast. Het tomogram laat een ernstige aantasting zien. De trekzijde (MP1, 2, 3, 13 en 14) is aan de kant met vruchtlichamen van de dikrandtonderzwam ernstig aangetast waarbij er onvoldoende restwand is (niet meer meetbaar met de picus). Gezien de omvang van de boom (hoogte en omvang kroon) is er een direct risico voor de omgeving vanwege het risico op stambreuk. Het rottingsproces is onomkeerbaar. Het verder terugzetten van de kroon is een optie maar dat is een tijdelijke omdat het rottingsproces zal versnellen vanwege weer een groot verlies van kroonoppervlak. Gezien de omgevingsrisicoklasse en de veiligheidscategorie van de boom is het advies de boom binnen 3 maanden te verwijderen. | |

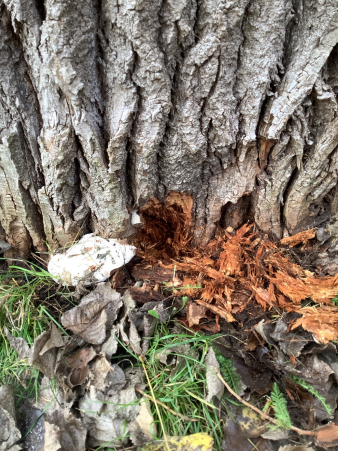
| Datum | Plaats | Gebrek | Afwijking | Risico/gevolg | Opmerking | Foto |
|---|---|---|---|---|---|---|
| 10-11-2025 | Stamvoet | Mechanisch defect | Afgestorven bast | | | |

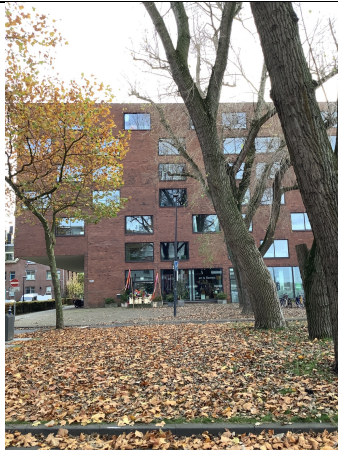
| 10-11-2025 | Algemeen | Algemeen | Scheefstand | | | |

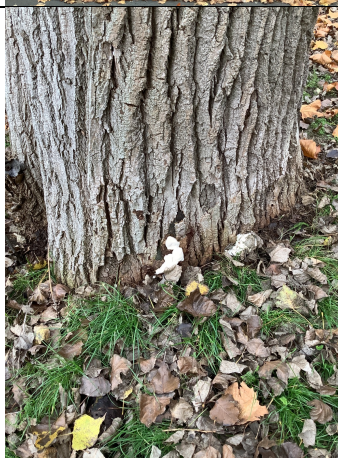
| 10-11-2025 | Stamvoet | Zwam/schimmel | Zwam/schimmel overig | Stambreuk of instabiliteit | Het is waarschijnlijk essenzwam | |

| Datum | Status onderzoek | Conclusie en advies onderzoek | Opmerking advies | NTO Aanvullend onderzoek | Advies duurzame instandhouding |
|---|---|---|---|---|---|
| 10-11-2025 | Onderzoek na vervolg afgerond | Het tomogram laat een ernstige aantasting zien. De trekzijde (MP1, 2, 3, 13 en 14) is aan de kant met vruchtlichamen ernstig aangetast waarbij er onvoldoende restwand is (niet meer meetbaar met de picus). Gezien de omvang van de boom (hoogte en omvang kroon) is er een direct risico voor de omgeving vanwege het risico op stambreuk. Het rottingsproces is onomkeerbaar. Het verder terugzetten van de kroon is een optie maar dat is een tijdelijke omdat het rottingsproces zal versnellen vanwege weer een groot verlies van kroonoppervlak. Gezien de omgevingsrisicoklasse en de veiligheidscategorie van de boom is het advies de boom binnen 3 mnd. te verwijderen. | <<Niet ingevuld>> | <<Niet ingevuld>> | De boom is vanwege de rotting in combinatie met de scheefstand niet duurzaam te handhaven. Verder reduceren van de kroon is een tijdelijke dus geen duurzame oplossing. |
