# Bomen Effect Analyse Herontwikkeling De Kleine Wereld Kampina 5-9 te Amsterdam

Projectnummer: PRPOA25-00425

Datum: 2 december 2025

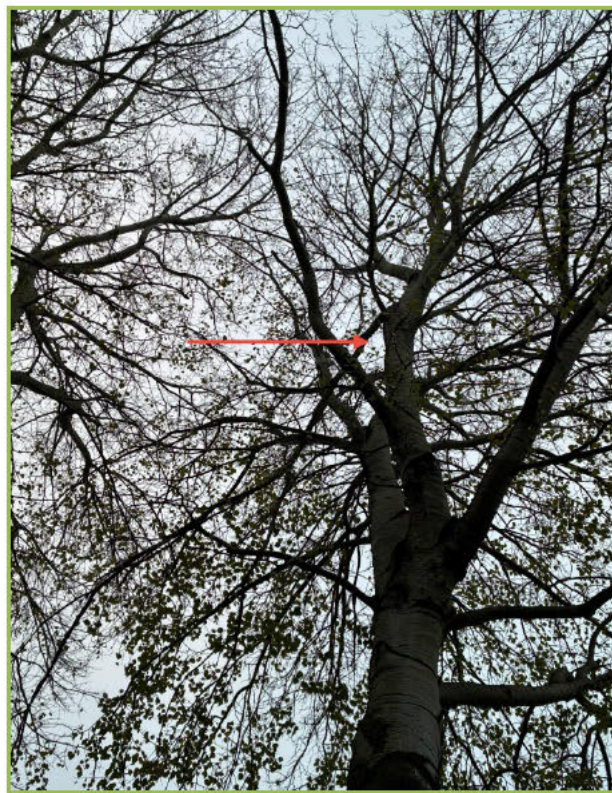
Afbeelding 10: Losse afgebroken tak (rode pijl) in de kroon van boom 3.

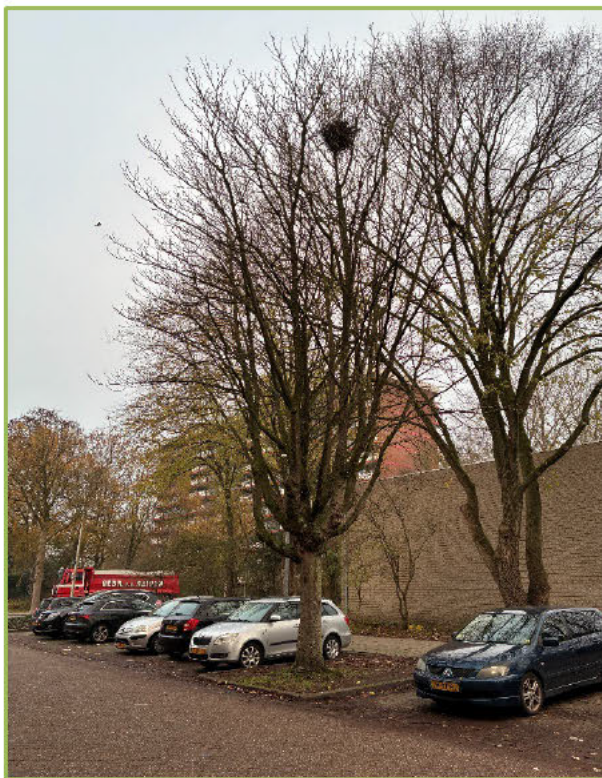
Afbeelding 11: nest aanwezig in boom 11 langs Kampina.

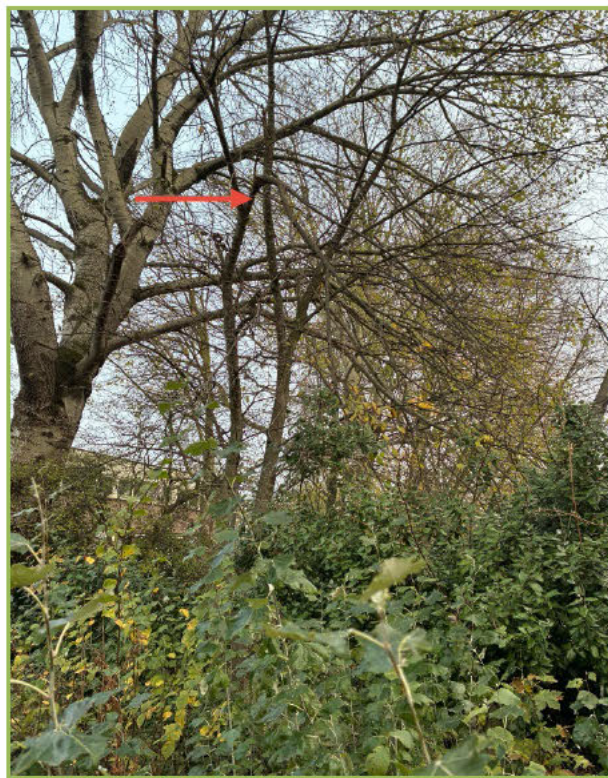
Afbeelding 12: vezelknik en gebroken gesteltak (rode pijl) in de kroon van boom 20.

| Boomnr | Latijnse naam | Nederlandse naam | Maaiveld | Stamdian | Hoogte | Conditie | Toekomst | Nest | VTA Afwijkingen | VTA_AFWI01 | VTA_AFWI02 | VTA_AFW | VTA_OPMERK | VTA_CONCLU | VTA maatregelen | VTA_PRIORI |
|---|---|---|---|---|---|---|---|---|---|---|---|---|---|---|---|---|
| 20 | Ulmus x hollandica 'Vegeta' | | Beplanting | 20 | 6 tot 12 m | Redelijk | > 20 jaar | | Meerstammig | Uitgescheurde tak;Onderstandig | | | | Risicoboom | Veiligheidssnoei | < 6 maanden |

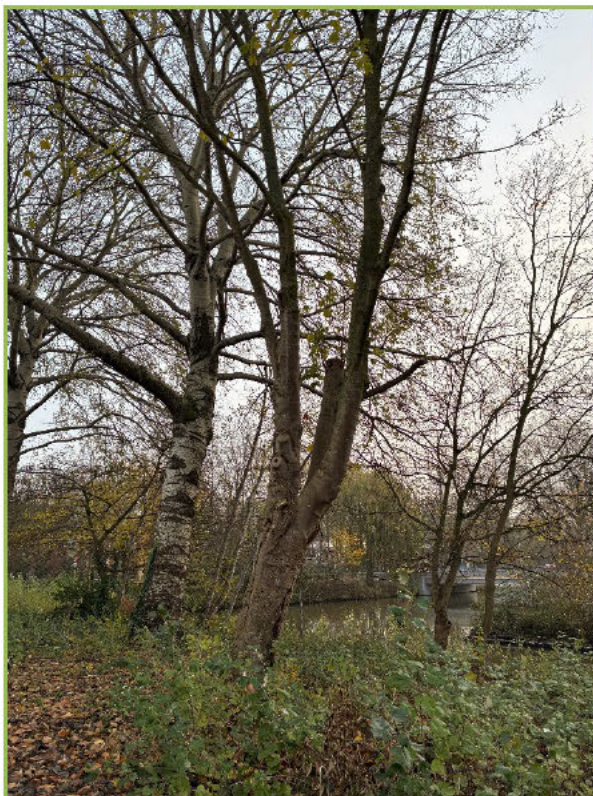
Afbeelding 13: Overzicht van attentieboom 22

| Boomnr | Latijnse naam | Nederlandse naam | Maaiveld | Stamdian | Hoogte | Conditie | Toekomst | Nest | VTA Afwijkingen | VTA_AFWI01 | VTA_AFWI02 | VTA_AFW | VTA_OPMERK | VTA_CONCLU | VTA maatregelen | VTA_PRIORI |
|---|---|---|---|---|---|---|---|---|---|---|---|---|---|---|---|---|
| 22 | Acer pseudoplatanus 'Negenia' | Gewone esdoorn cv | Open grond | 65 | 12 tot 18 m | Redelijk | > 20 jaar | | Radiale scheuren/ribvorming;Stams | Kroonschade > 20%;Gekandelaberd, doorgeschoten | | | | Attentieboom | Jaarlijks controleren | < 1 jaar |

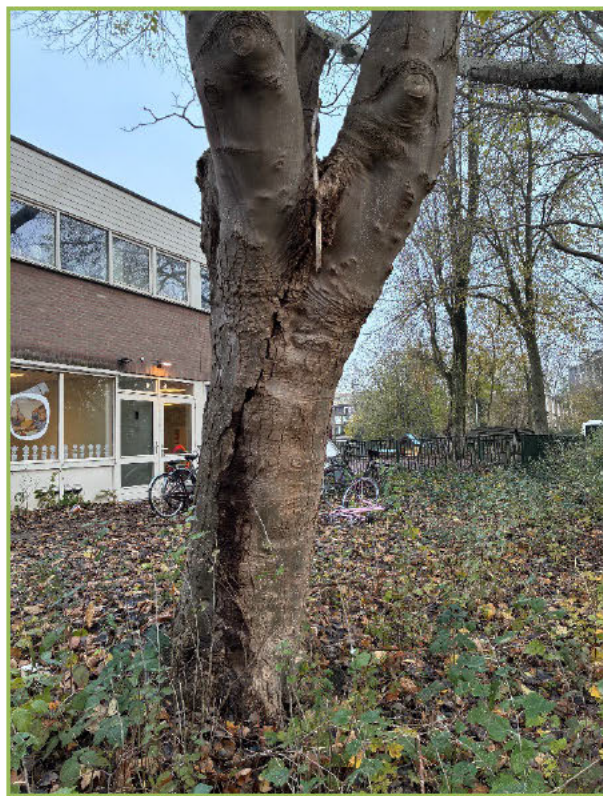
Afbeelding 14: beeld van de stam van attentieboom 22.

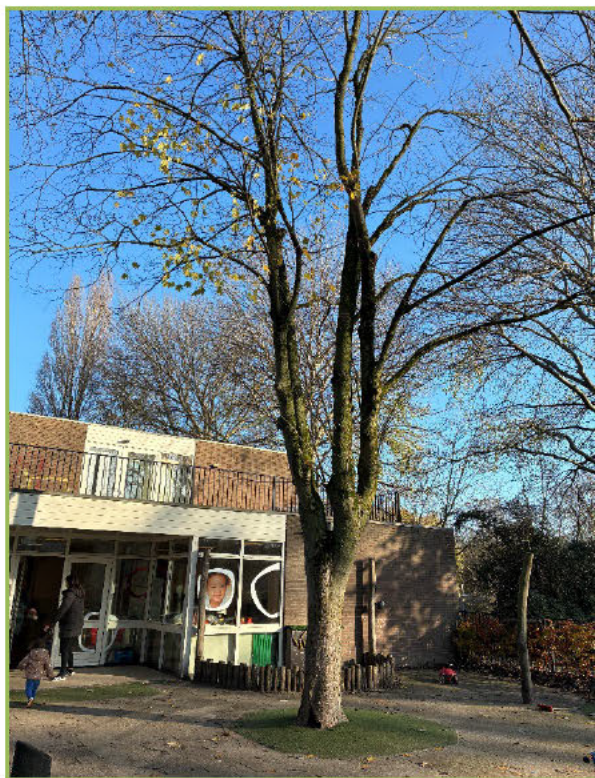
Afbeelding 15: Overzicht van attentieboom 51 voor het kinderdagverblijf met grof dood hout en holte in stamvoet.

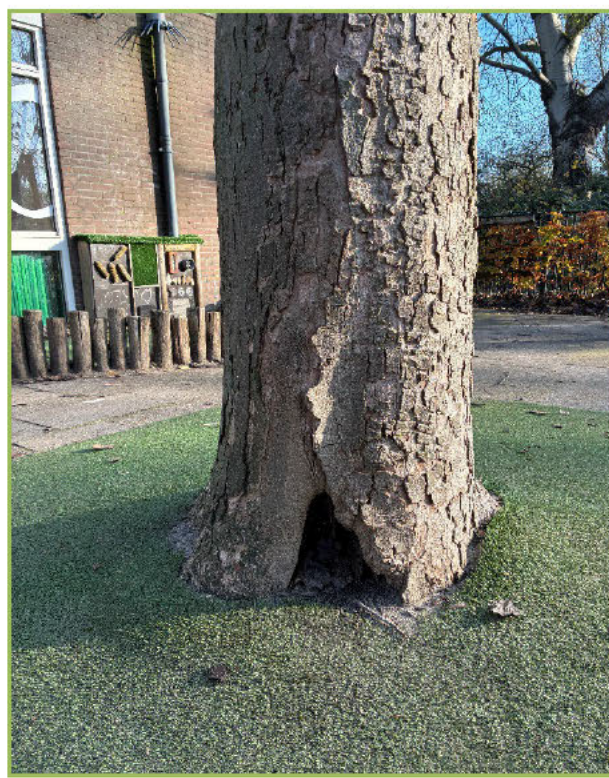
Afbeelding 16: Zicht op de holte in de stamvoet van boom 51.

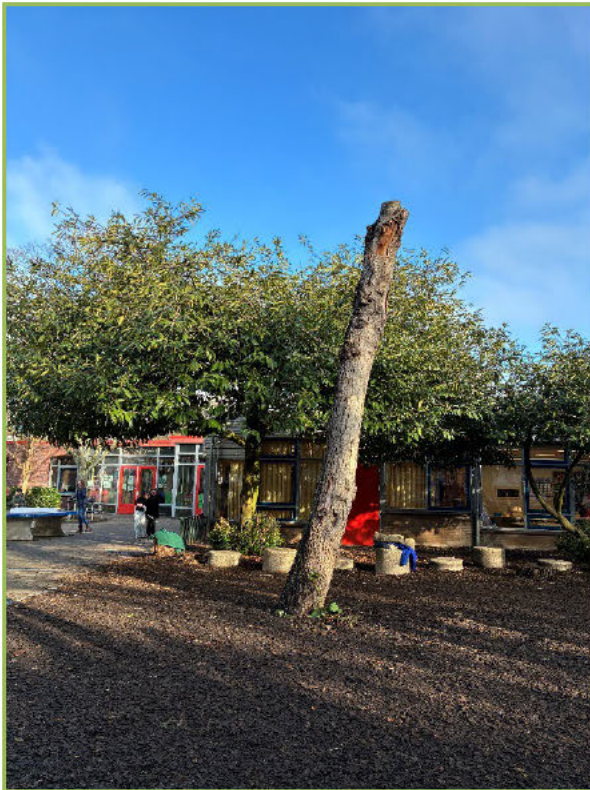
Afbeelding 17: Overzicht van dode boom 39

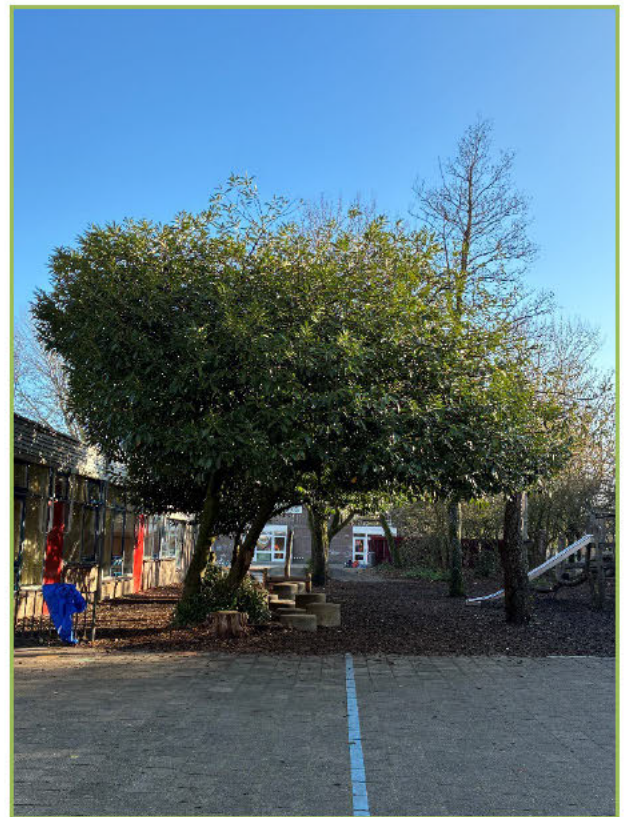
Afbeelding 20: Overzicht van de bomen (39-42) en heesters die niet te handhaven zijn i.v.m. de bouw van het nieuwe schoolgebouw.

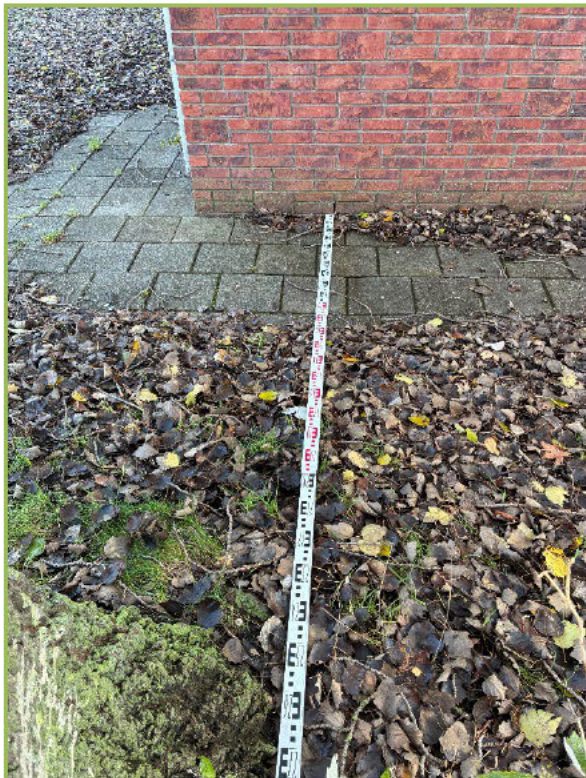
Afbeelding 21: Afstand van stamvoet boom 1 tot gevel is 240 cm

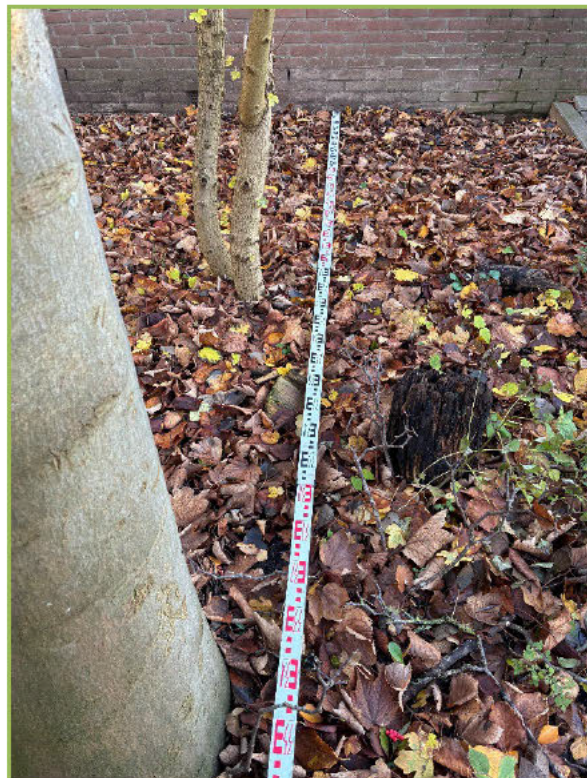
Afbeelding 22: Afstand van stamvoet boom 5 tot gevel is 330 cm.

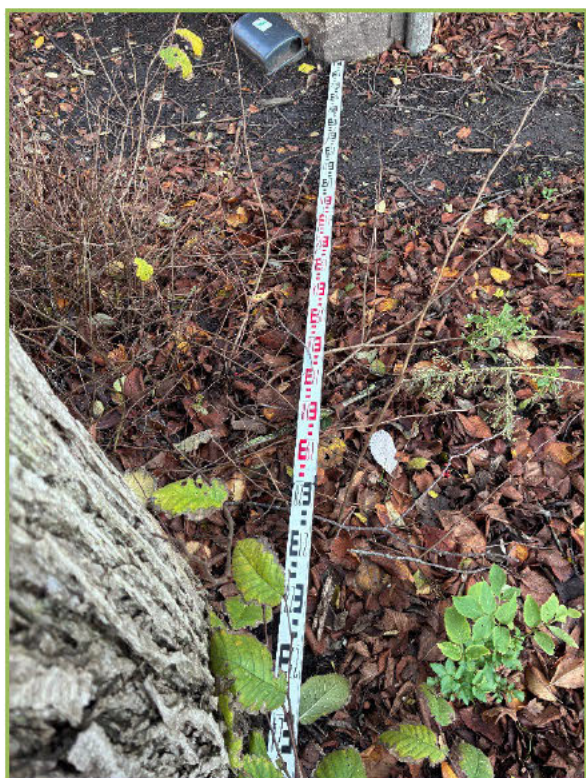
Afbeelding 23: Afstand van stamvoet boom 8 tot hoek van de gevel is 200 cm.

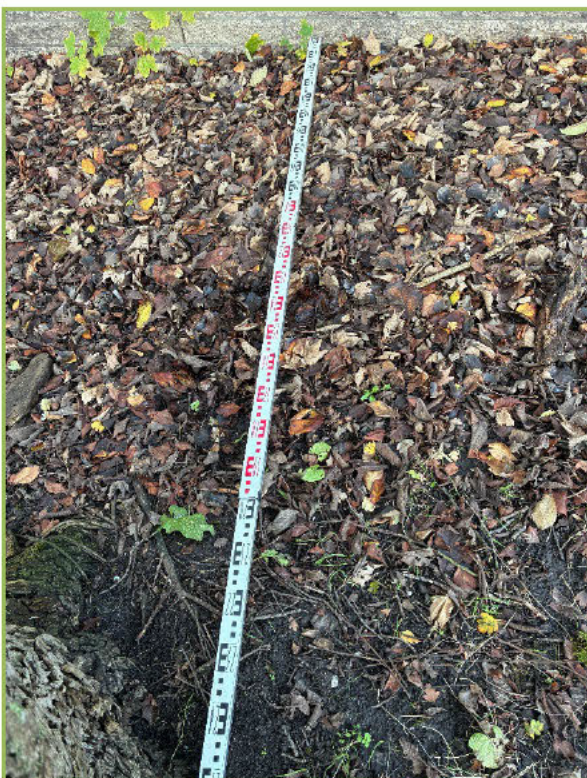
Afbeelding 24: Afstand van trekwortel boom 9 tot gevel is ook 200 cm.
