## ERF ADVIES / INSPECTIE (voormalige tuinmuur)

**Voormalige Tuinmuur**  
**De Doornweg 15a**  
**8035 PC ZWOLLE**

Inspectienummer: 3464.20.200675  
Inspectie uitgevoerd door: [REDACTED]  
Datum inspectie: 19-08-2020  
Contactpersoon: [REDACTED]  
Sleuteladres:  
Digitaal: [beavandevegte@planet.nl](mailto:beavandevegte@planet.nl)

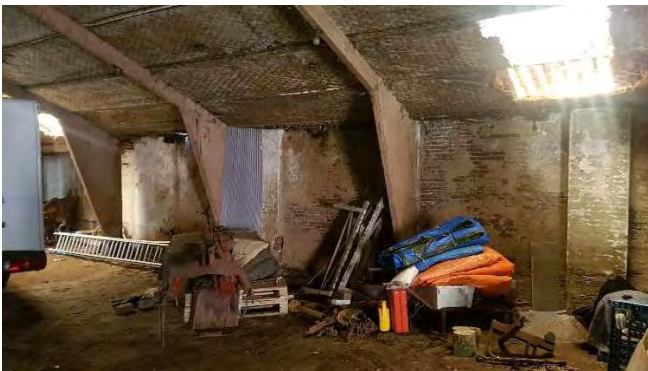
De huidige schuur is tegen de toenmalige tuinmuur geplaatst met houten spanten en dakconstructie voorzien van golfplaten.

Hiervoor is de hoogte van de muur plaatselijk verlaagd en aan de bovenzijde voorzien van een tussengoot (van het dak van de stal en aan de andere zijde van de muur gebouwde stalruimte).

Huidige tuinmuur met hiertegen de later gebouwde schuur

Hiervoor zal de eventuele sloop van de huidige schuur met enige voorzichtigheid moeten plaatsvinden om de muur te laten staan, eerst moeten de balken die nu in de muur zijn opgelegd ontkoppeld worden alvorens de schoor gedemonteerd gaat worden.

De muur zal, al waar nodig, een tijdelijke steunconstructie moeten krijgen zodat stabiliteit tijdens de werkzaamheden gewaarborgd is.

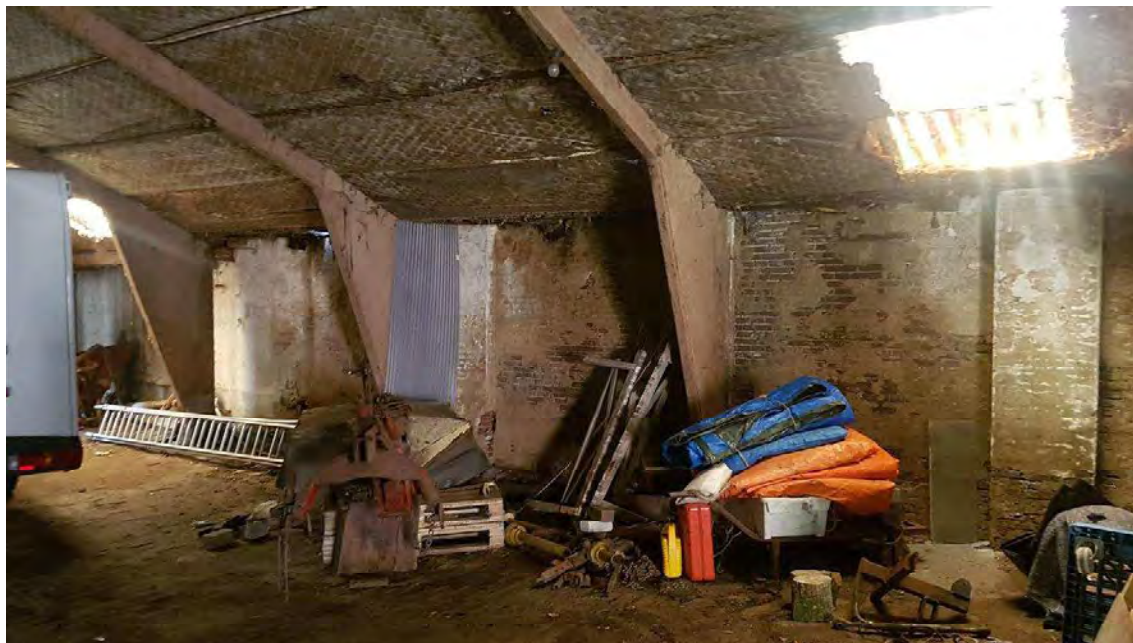
01 Gevel gezien in de stal met in het tuinmuurmetselwerk lisenen/steunberen.

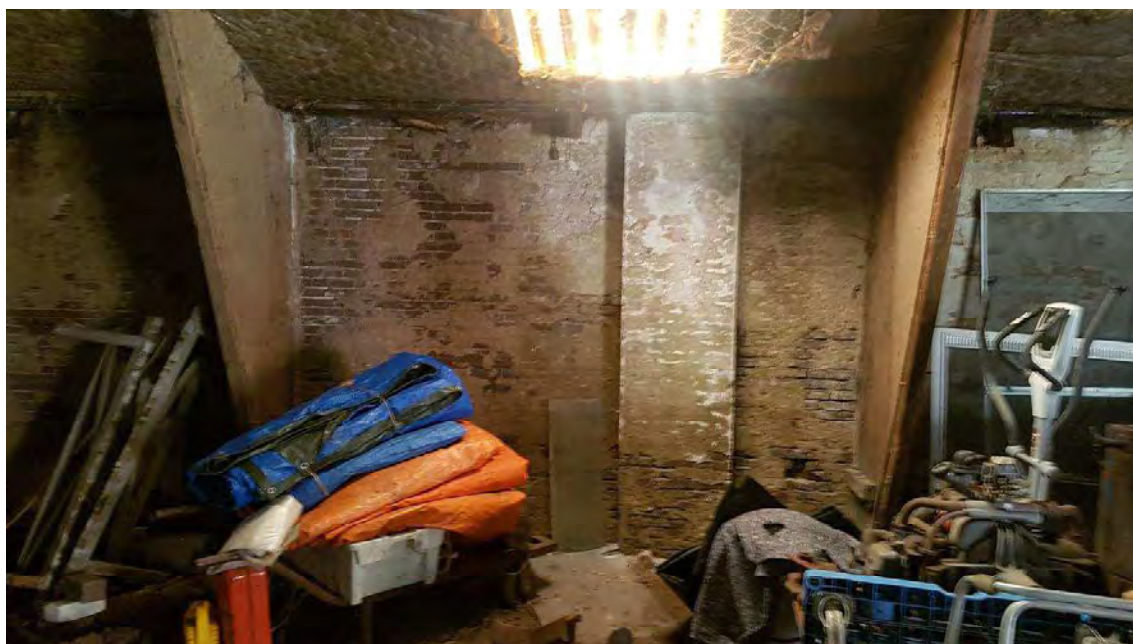
02 Schoonmetselwerk voorzien van pleisterwerk zou ook kunnen duiden dat hier vroeger een kas tegen de tuinmuur heeft gestaan.

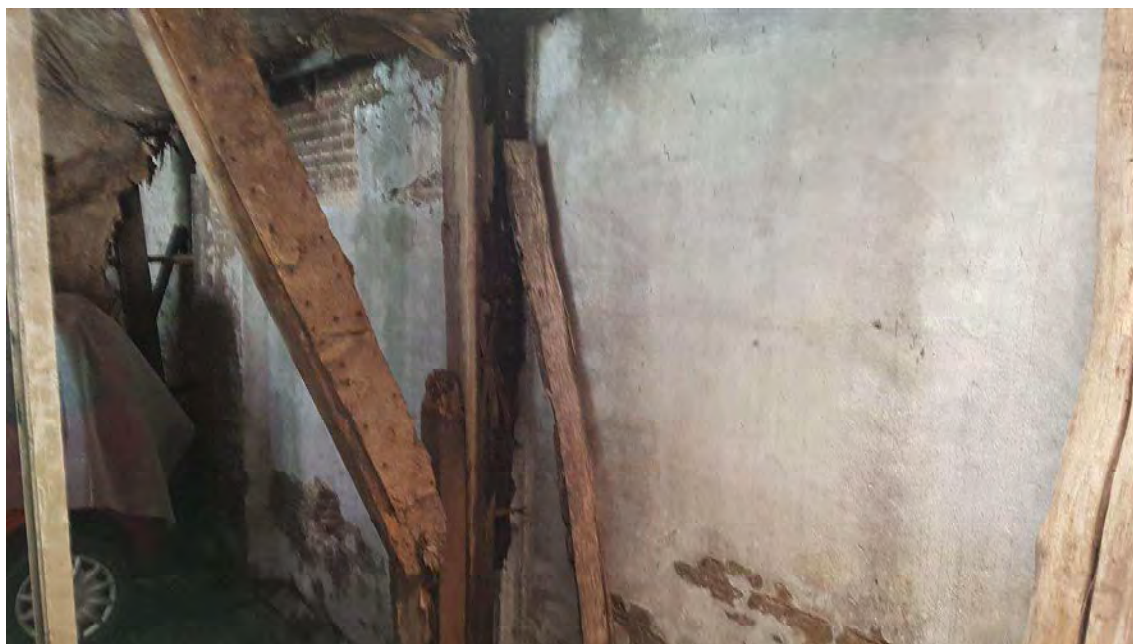
03 Overzicht muur met koppeling van de spanten van de schuur.

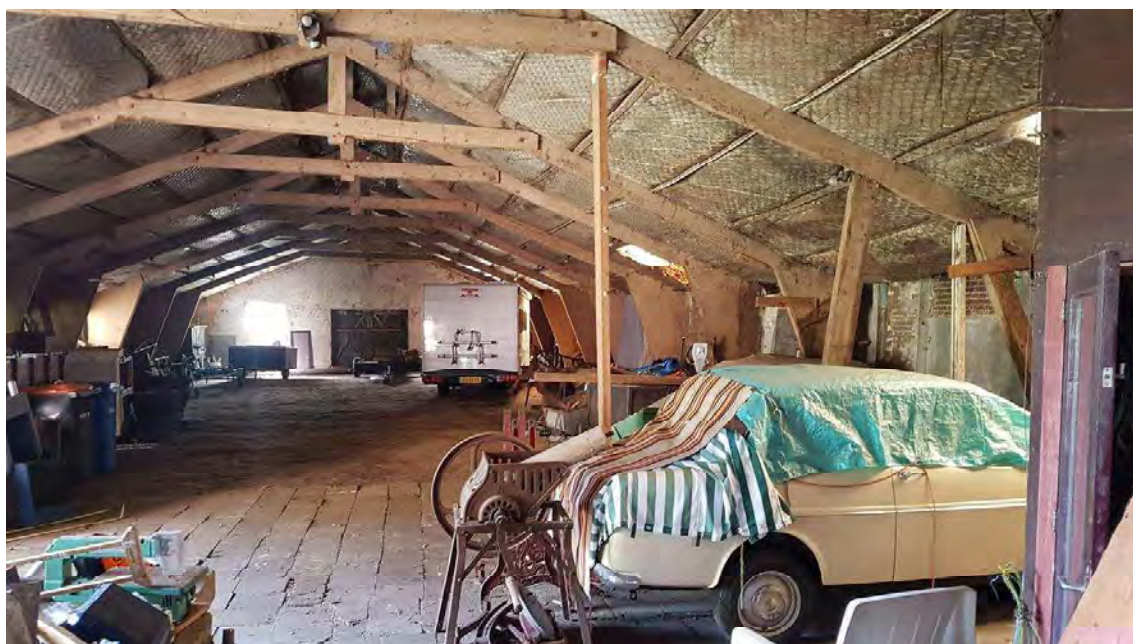
04 In slechte staat verkerende schuur, hier overzicht vanuit het woongedeelte naar achteren.

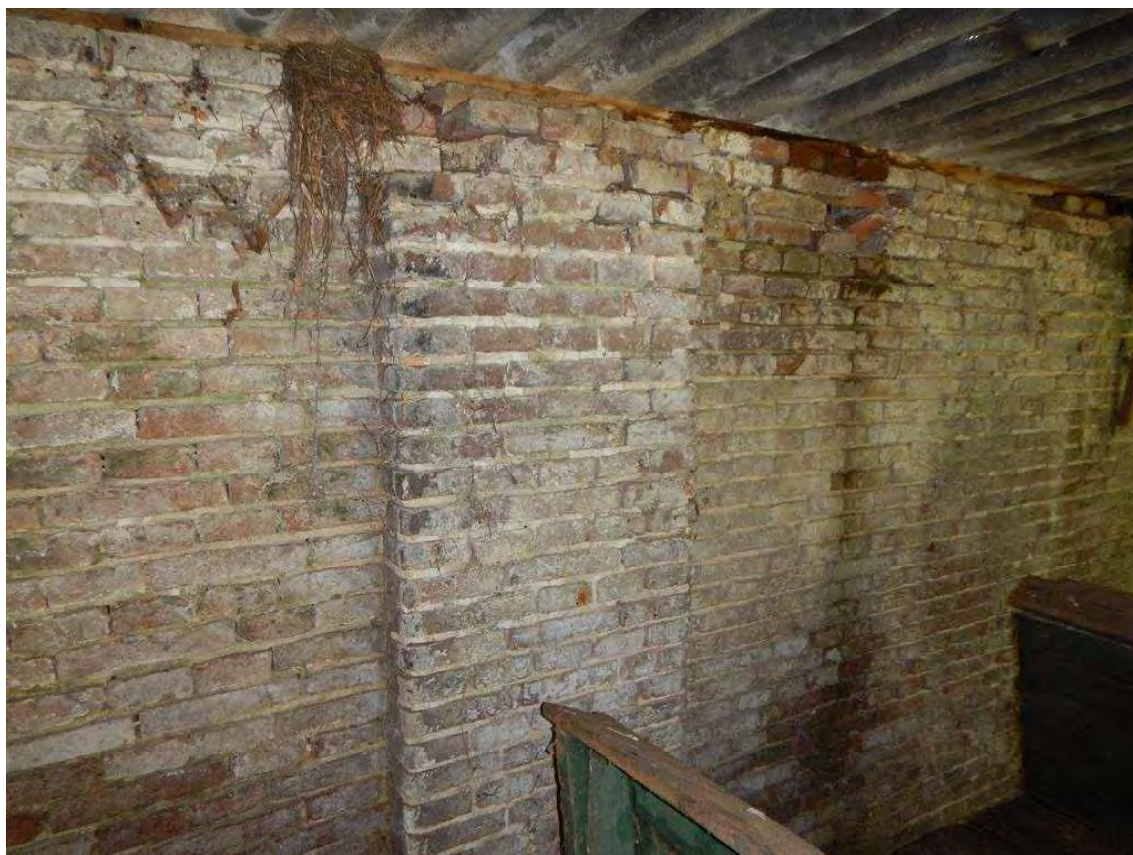
Vermoedelijk was de tuinmuur aan de bovenzijde afgewerkt met een gemetselde platte rollaag of een ezelsrug zoals bij tuinen gebruikelijk.

05 Tuinmuur is aan de bovenzijde ingekort waardoor er niet meer een duidelijke afwerking waarneembaar is.

- schuur met voorzichtigheid demonteren door spanten eerst door te zagen en rest schuur eerst te slopen;
- muur tijdelijk voorzien van een steun constructie;
- voet van de muur controleren op gebreken aan fundatie en waar nodig metselwerk herstellen;
- muur weer op 1 hoogte herstellen en voorzien van een platte rollaag of ezelsrug, dit kan als de muur deels ingekort gaat worden met de goede afkomende stenen;
- muurwerk wat in het verleden is voorzien van een kalkmortel raaplaag deze verwijderen en schoonmaken (niet stralen);
- gehele muur waar slecht delen voegwerk is, voorzien van een nieuwe kalk gebonden voeg (platvol gestreken);
- om de muur meer stabiliteit te geven is het een optie om deze weer te gebruiken als zijmuur van een nieuwe aanbouw voor (schuurruimte of op te nemen in de nieuwe woning).

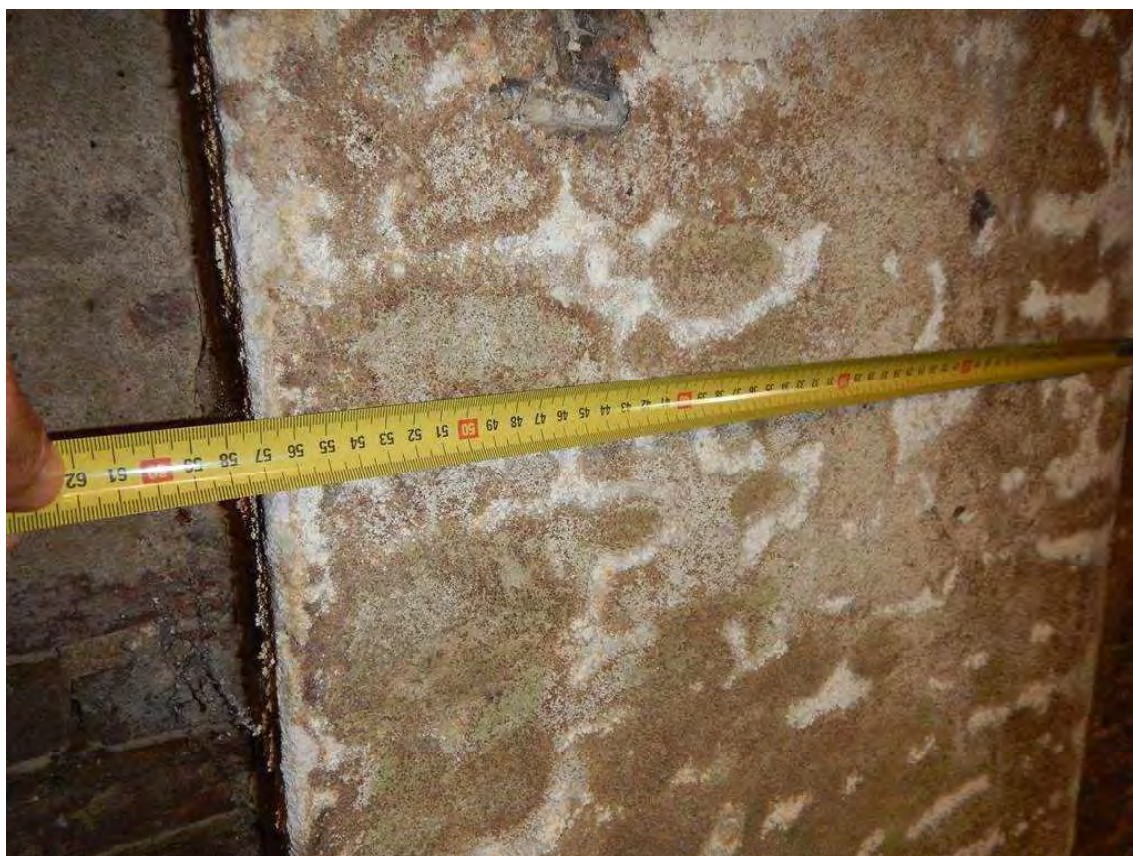
06 Breedte van de steunbeer liseen is 57 cm.

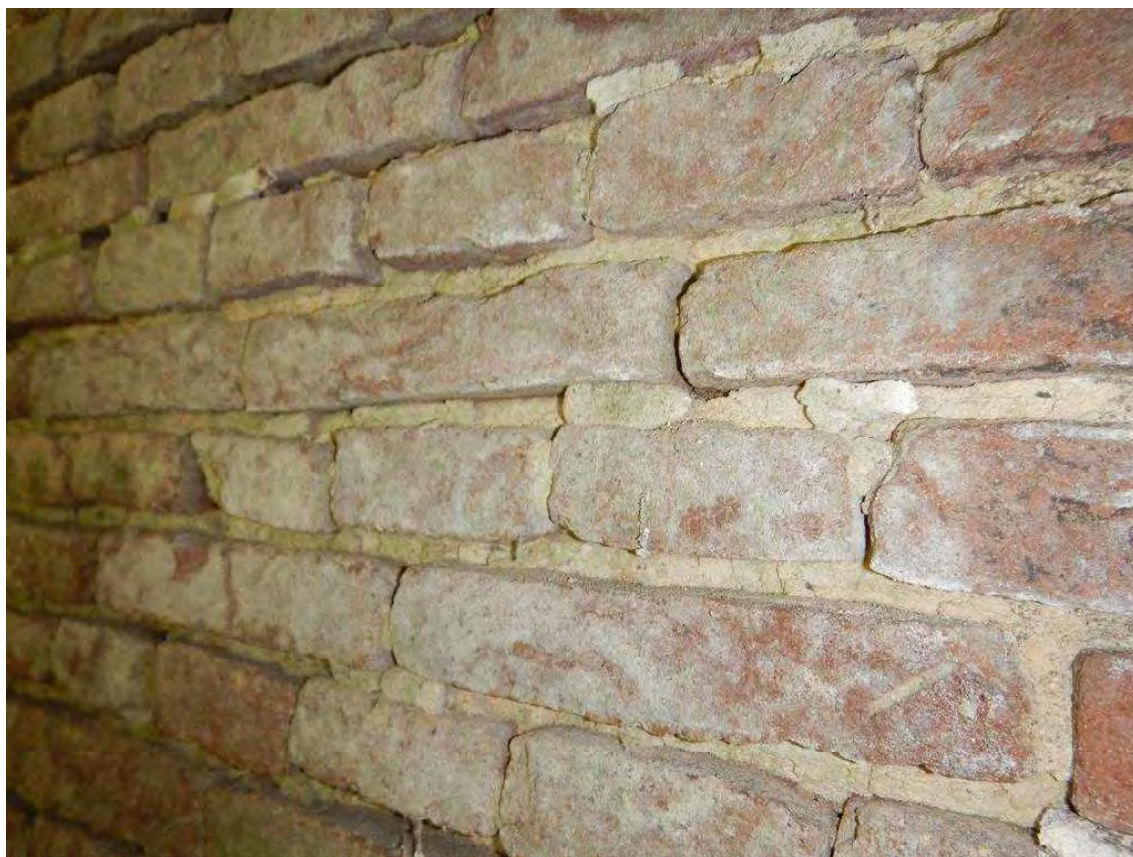
07 Muur is opgetrokken in kruisverband en met kalkmortel gelegd en gevoegd.

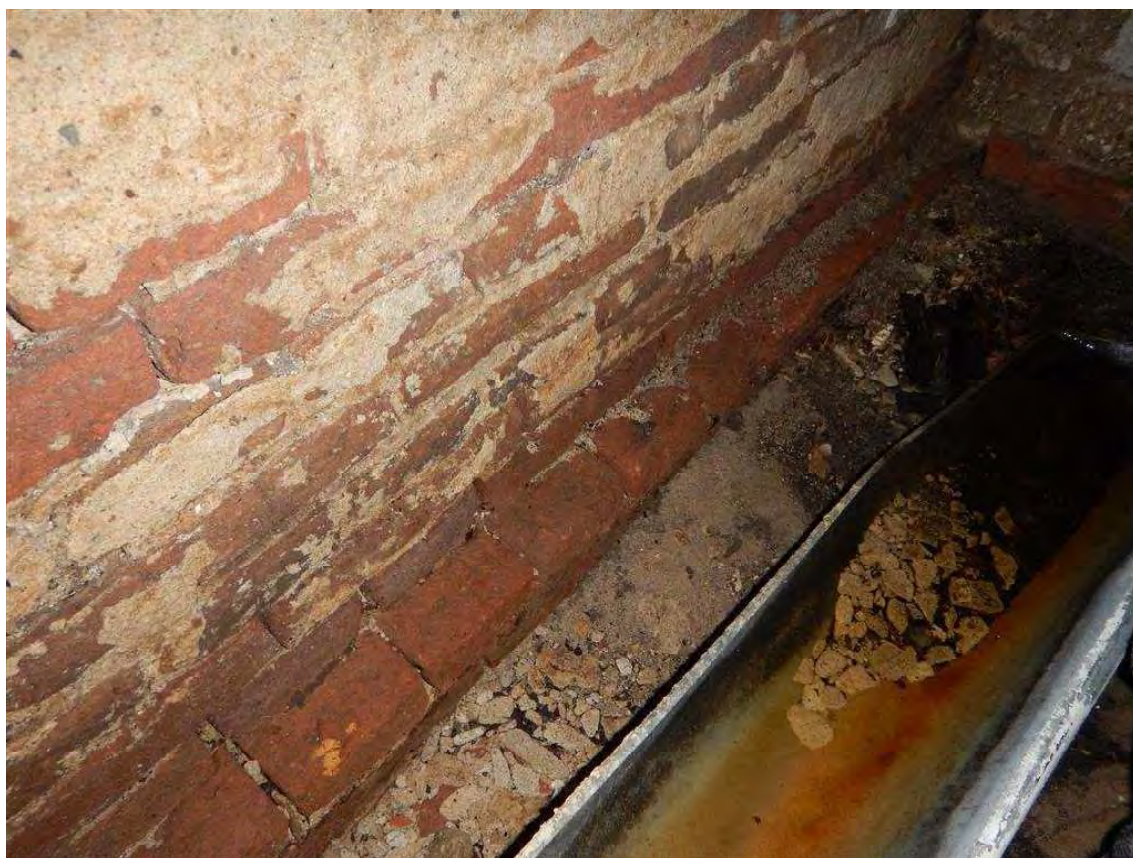
08 Verbrede fundatievoet zichtbaar door wegspoelen grondslag door lekkende dakgoot.

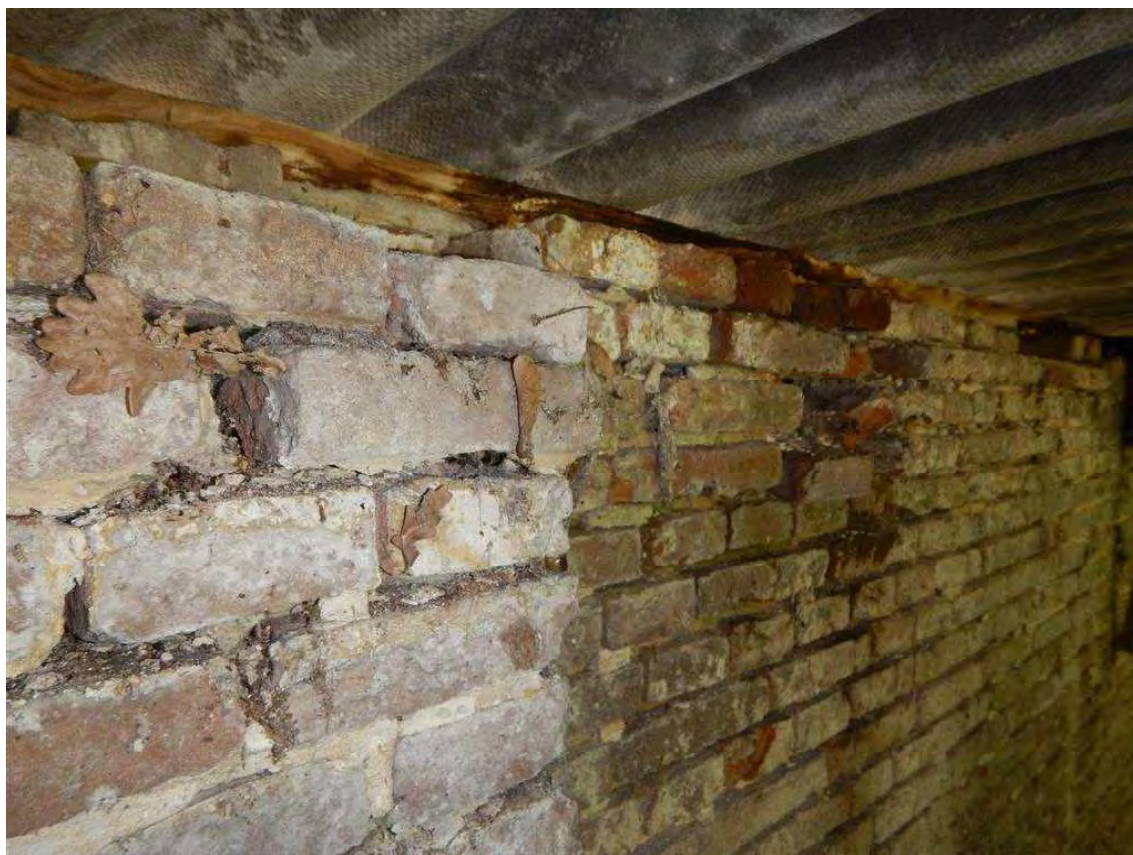
09 Door langdurige lekkage is de bovenzijde van de muur slecht door verwaterd en losliggend metselwerk, hieraan is het meeste herstel te verwachten in combinatie met rollaag afwerking.

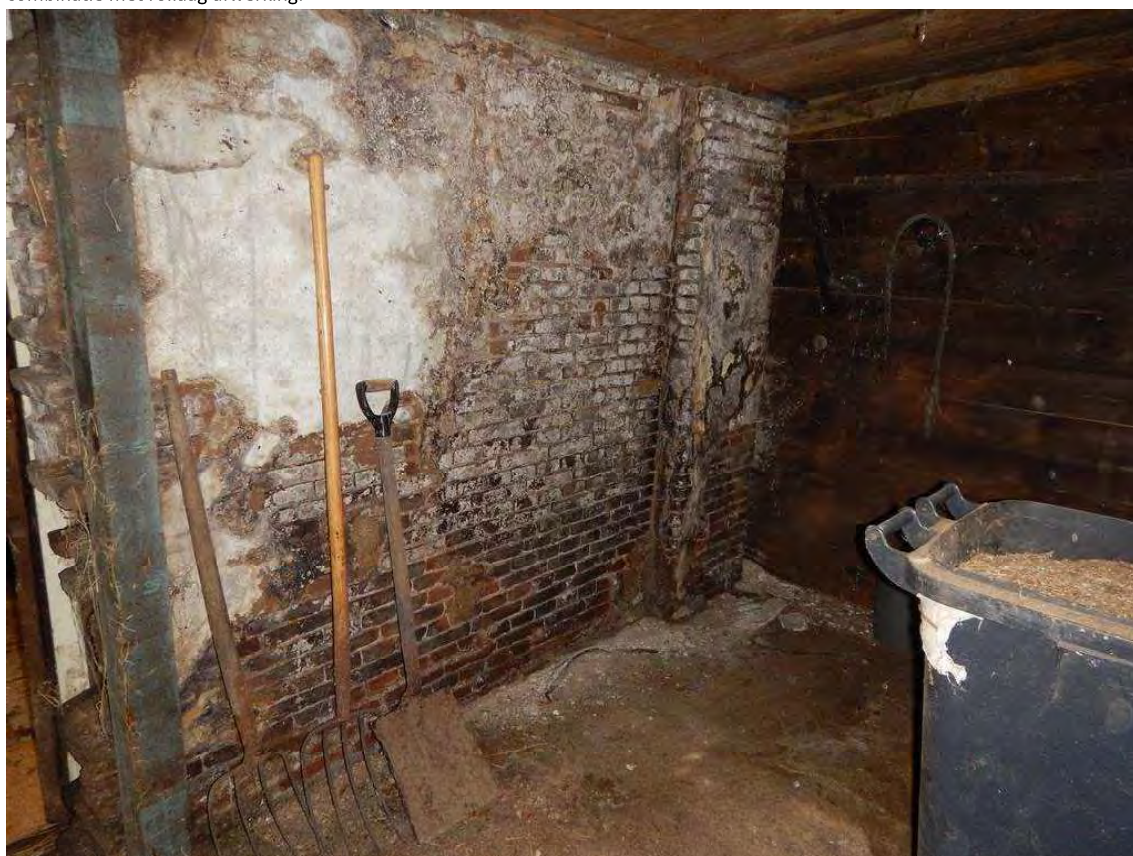
10 Muur in de stalzijde ook deels voorzien van pleisterwerk.
