Bomen Effect Analyse

Zeeburgerdijk 209-211 te Amsterdam

Project : B25-1765

Versie 2

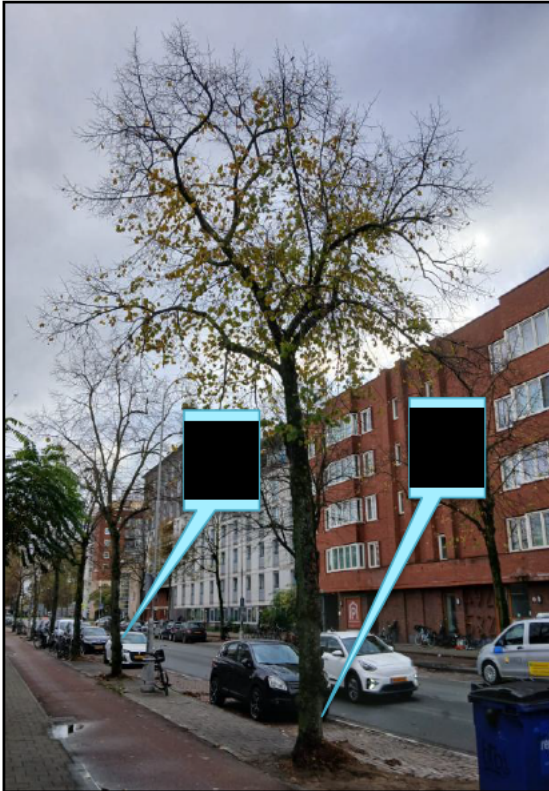
Foto 1: Impresie van bomen 1 en 2.

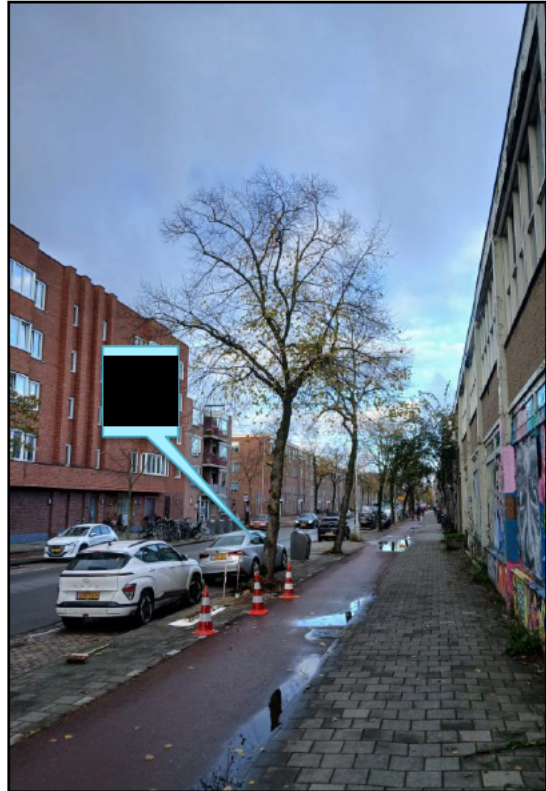
Foto 2: Impresie van boom 3.

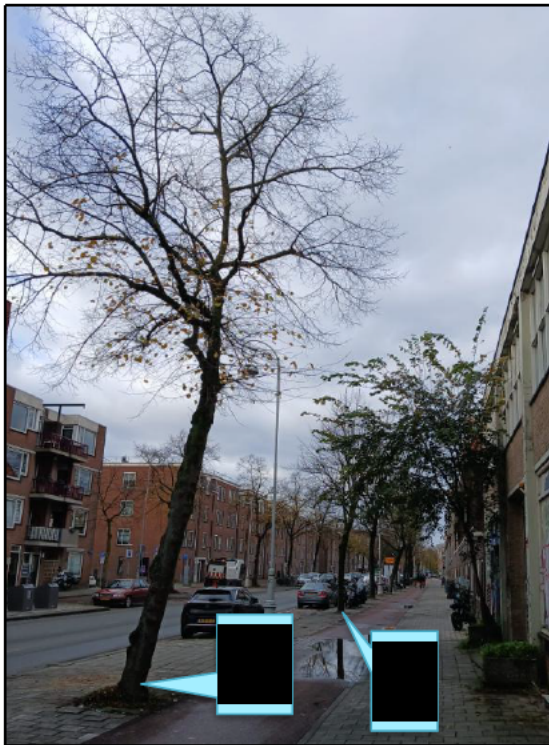
Foto 3: Impresie van bomen 4 en 5.

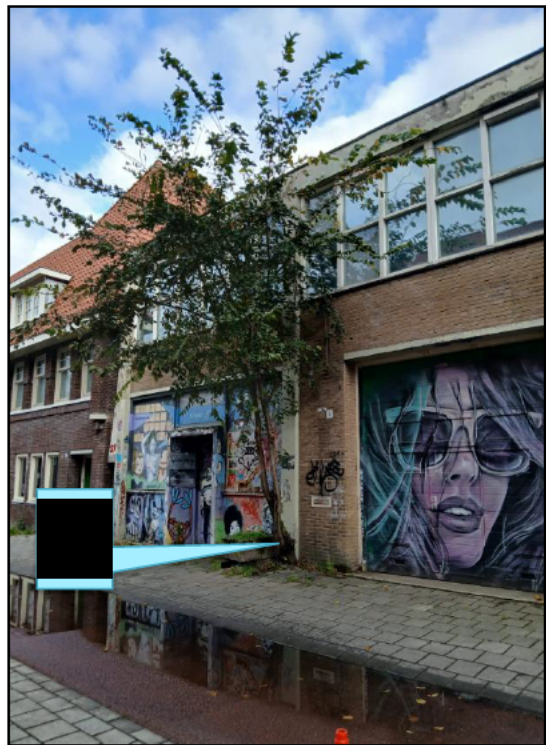
Foto 4: Impresie van boom 6.

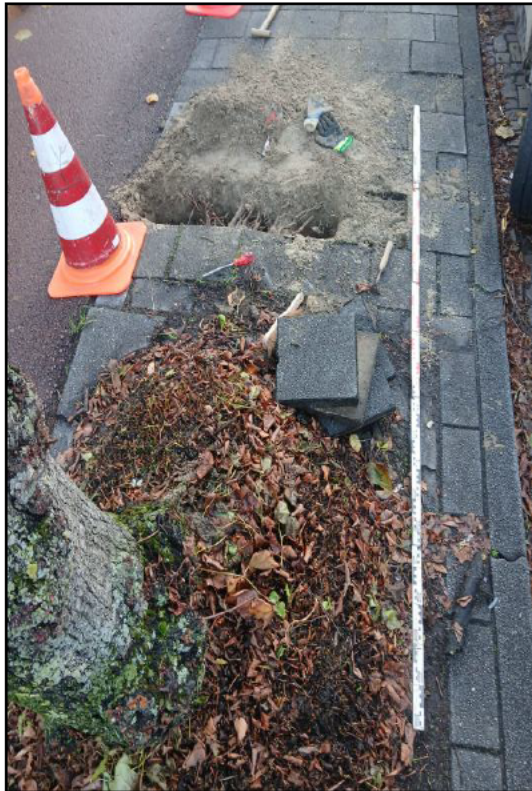
Locatie	Diepte in cm -mv	Bodemprofiel	Beworteling
Locatie A Proefsleuf op 160cm vanuit het hart van de stam van boom 3 aan de oostkant.	0-50	Zeer humusarm-, matig fijn zand.	0-50cm-mv. zeer intensieve beworteling tot Ø 3 cm gelijk onder de bestrating 50-70cm-mv matige beworteling i.v.m. storende laag.
	50-70	Matig humeus -, zeer kleihoudend	
Locatie B Profielborging op 160cm vanuit het hart van de stam van boom 3 aan de kant van het fietspad.	0-50	Zeer humus arm, - matig fijn zand	0-50cm-mv intensieve beworteling tot Ø 3 cm gelijk onder de bestrating. 50 tot 70cm-mv extensieve beworteling 70- 90cm-mv intensieve beworteling tot Ø 3 cm in deze laag grotere wortels aanwezig.
	50-70	Matig humeus,- fijn zand kleihoudend	
	70-90	Matig humeus,- fijn zand kleihoudend. (Niet dieper geboord i.v.m. kabel of grote wortel)	
Locatie C Profielborging op 160cm vanuit het hart van de stam van boom 3 aan weg kant.	0-40	Matig humeus -, matig grof zand	0-40cm-mv intensieve beworteling tot Ø 3 cm. 40-90cm-mv extensieve beworteling. 90-100cm-mv intensieve beworteling tot Ø 1 cm.

Foto 5: Impressie van proefsleuf A bij boom 3.

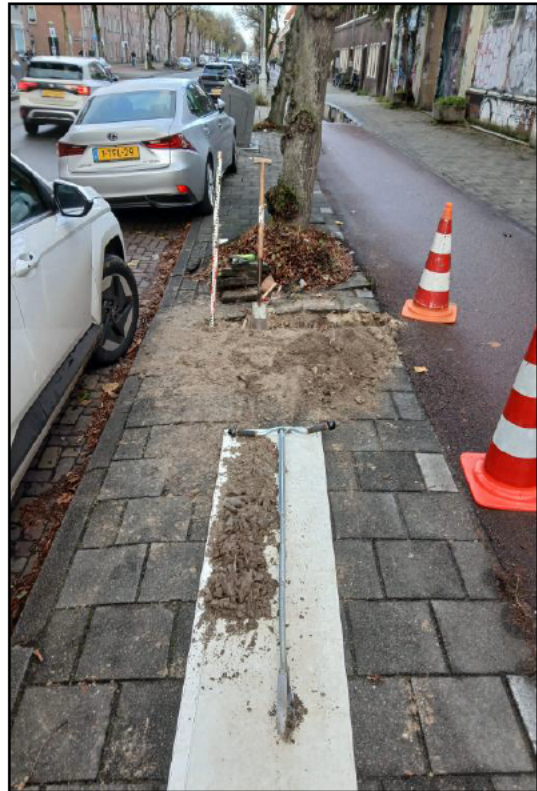
Foto 6: Impressie van profielboring C bij boom 3.

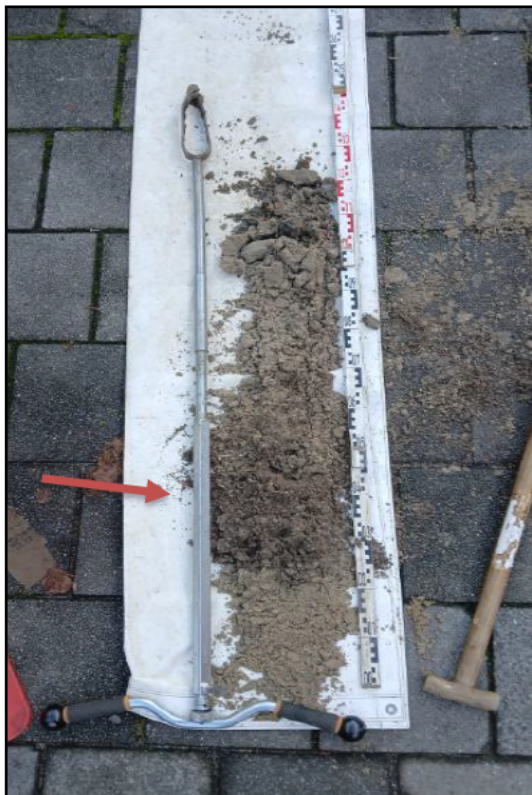
Locatie D Profielboring op 210cm vanuit het hart van de stam van boom 4 aan de zuidwestkant.	0-20	Zeer humusarm, - fijn zand.	0-20cm-mv extensieve beworteling.
	20-50	Matig humusarm, - fijn zand.	20-50cm-mv intensieve haarbeworteling aanwezig.
	50-120	Zeer humusarm, - fijn zand. (grondwater op 115 cm)	50 -100cm-mv extensieve haarbeworteling aanwezig.
Locatie E Proefsleuf op 190cm vanuit het hart van de stam van boom 2 aan de westkant.	0-20	Matig humeus,- matig fijn zand	0-20cm-mv zeer intensieve beworteling tot Ø 5 cm.
	20-60	Matig humeus,- matig fijn zand. (Zeer vochtige zuurstofarme grond).	20-60cm-mv zeer extensieve beworteling. (Verrotte wortel met een Ø van 3cm gevonden)

Foto 7: Impressie van profielboring D waarbij matig humusarm zand alleen is gevonden tussen de 20 en 50 cm, aangewezen met rode pijl.

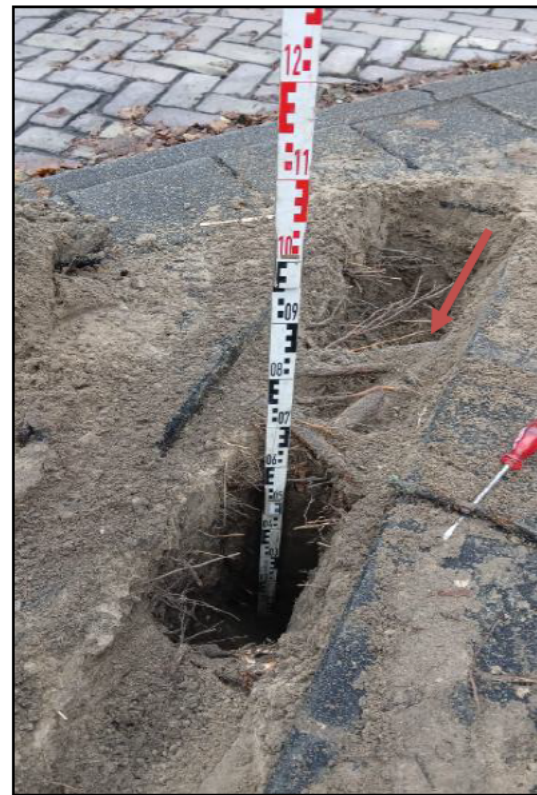
Foto 8: Impressie van proefsleuf E, waarbij zeer oppervlakkig beworteling zichtbaar is tot 5cm dik aangewezen met rode pijl.

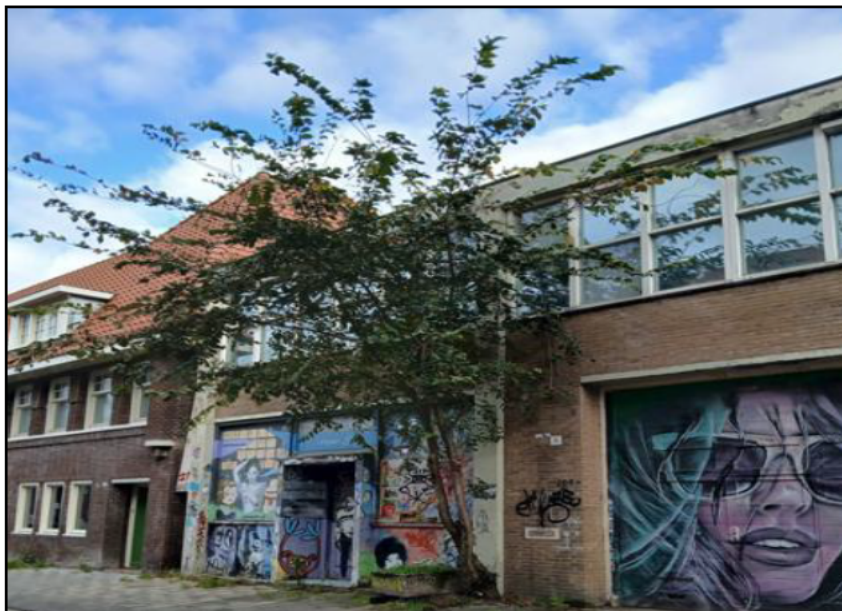
Boom 6 is een zaailing die direct tegen het oude pand aan staat. Vermoedelijk zijn de wortels inmiddels vergroeid met de fundering van het gebouw. Het is daarom niet mogelijk deze boom te behouden tijdens de sloopwerkzaamheden. Bij aanvang van het werk zal onvermijdelijk een aanzienlijk deel van het wortelstelsel worden beschadigd of verwijderd. Dit betekent een verlies van naar schatting circa 60% van het wortelvolumen, wat direct invloed heeft op de stabiliteit en vitaliteit van de boom. Door deze ingreep zal de boom naar verwachting binnen 1 jaar afsterven. Daarnaast levert de verminderde stabiliteit een verhoogd risico op omvallen of takbreuk op, wat een onveilige situatie kan veroorzaken binnen het werkgebied.

Foto 9: Impressie van boom 6 en de locatie tegen de fundering aan.

Omdat boom 6 een zaailing is en daardoor hoogstwaarschijnlijk een penwortel heeft ontwikkeld, is deze boom gezien zijn standplaats niet verplantbaar.

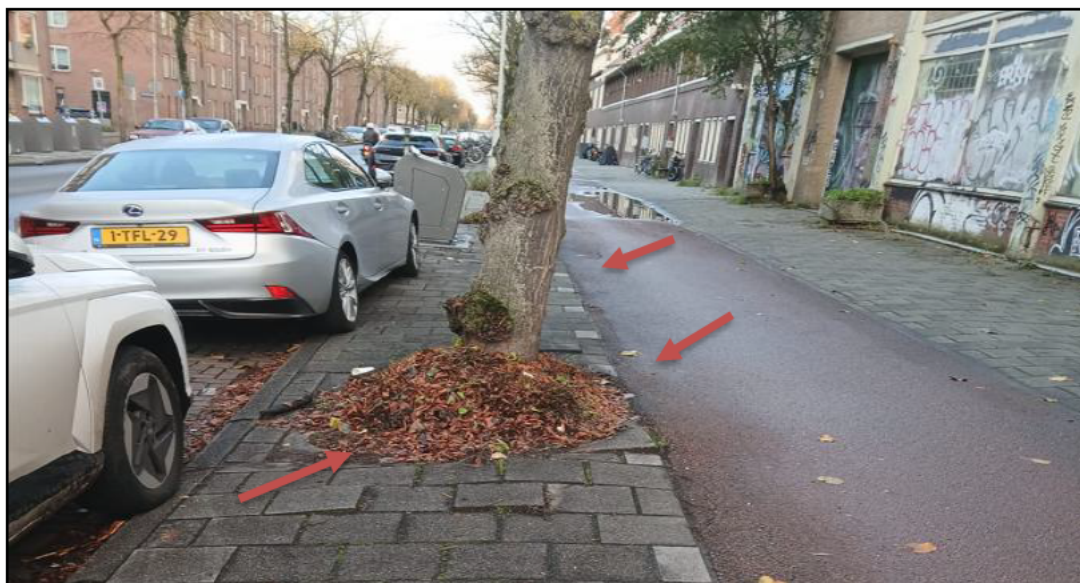
Voor het verwijderen van het oude pand en het opbouwen van het nieuwe pand zal gebruik worden gemaakt van de parkeerhavens door het realiseren van een aan- en afvoerroute voor (zwaar) materieel. Door deze parkeerhavens te benutten, zal het normale verkeer minimale overlast ondervinden van de werkzaamheden. Bomen 2, 3, 4 en 5 zullen echter aanzienlijk hinder ondervinden door verdichting van hun al beperkte groeiplaats. Daarnaast staan de bomen direct in lijn met de geplande route (zie figuur 7) en kunnen niet behouden blijven indien deze route wordt uitgevoerd. ook als de route wat zal op schuiven zal een dergelijke verdichting leiden tot een verlies van circa 40% van het wortelvolume, wat resulteert in een sterk verminderde vitaliteit van de bomen. Dit kan vroegtijdig afsterven binnen drie jaar veroorzaken en brengt bovendien een direct risico op instabiliteit met zich mee. Daarnaast is de kans groot dat kroon en stam beschadigd raken, wat op langere termijn de gezondheid van de bomen verder kan aantasten.

Foto 10: impressie van wortelopdruk bij boom 3 aangegeven met rode pijlen.

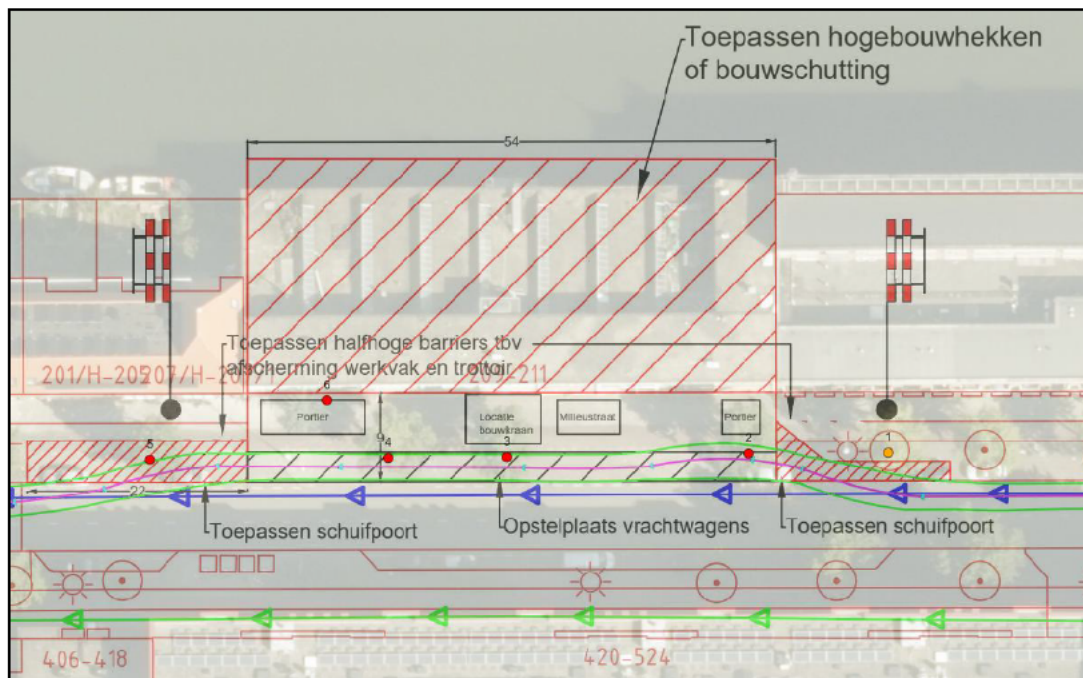
In totaal zijn er 5 van de 6 ingetekende bomen binnen het projectgebied niet te handhaven. Binnen het projectgebied is er 1 boom te handhaven met aanpassingen en/of randvoorwaarden. Er zijn binnen het gebied met de ontwikkelingen en van de niet te handhaven bomen zijn er geen bomen beoordeeld als zijnde succesvol verplantbaar. Het advies, de aanpassingen en randvoorwaarden worden nader omschreven in hoofdstuk 4.

Afbeelding 9: Weergave van de boomposities geprojecteerd over de planvorming. De rode boompunten zijn de niet te handhaven bomen, de oranje boompunten zijn bomen welke te handhaven zijn met randvoorwaarden en alternatieven.

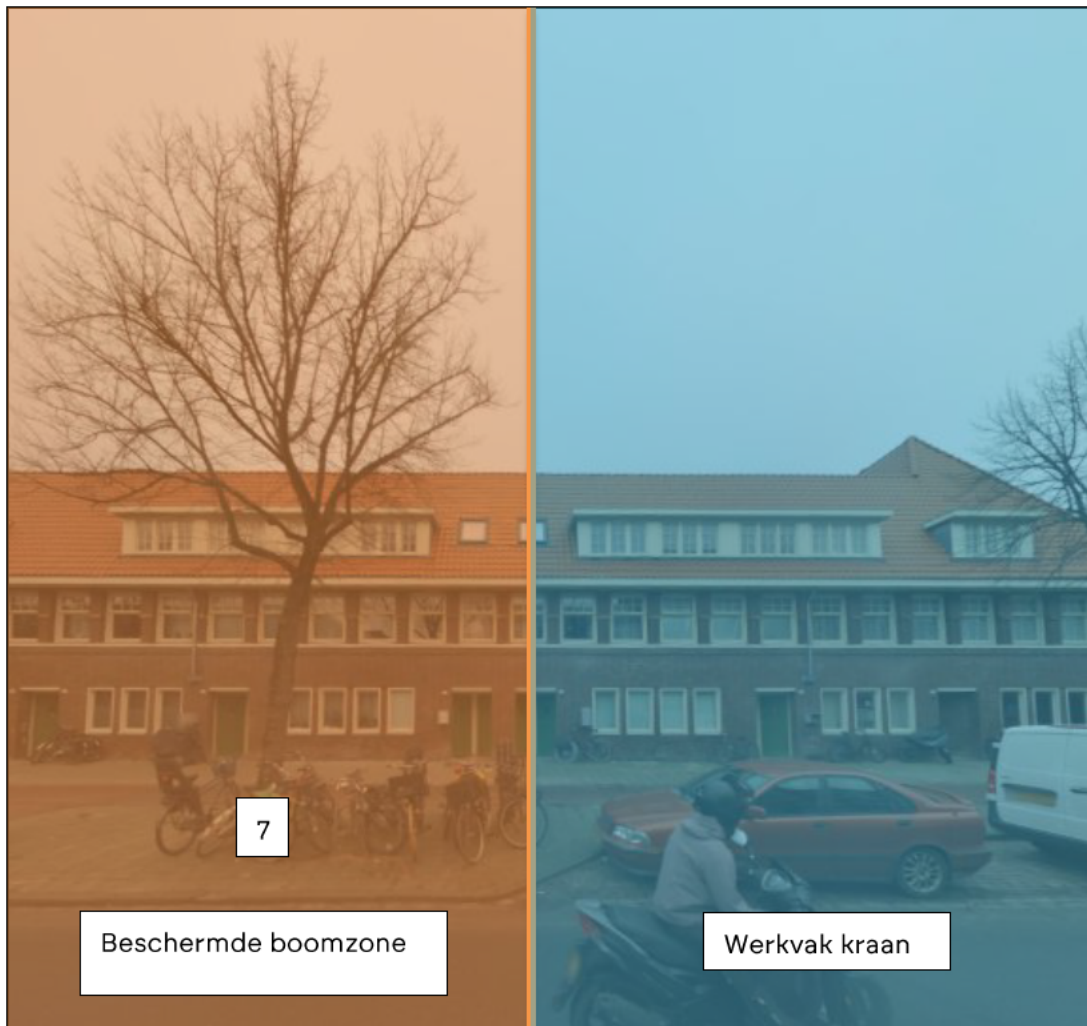
Figuur 12: impressie van boom 7 met werkvak kraan aangegeven met blauw grens aangegeven met een oranje lijn en beschermde boomzone aangegeven met oranje.

Voorgestelde maximale werkgrens bij boom 7, zoals weergegeven in figuur 12. Dit betreft de grens van het werkgebied ter hoogte van de middendeur van Zeeburgerdijk 201 te Amsterdam.

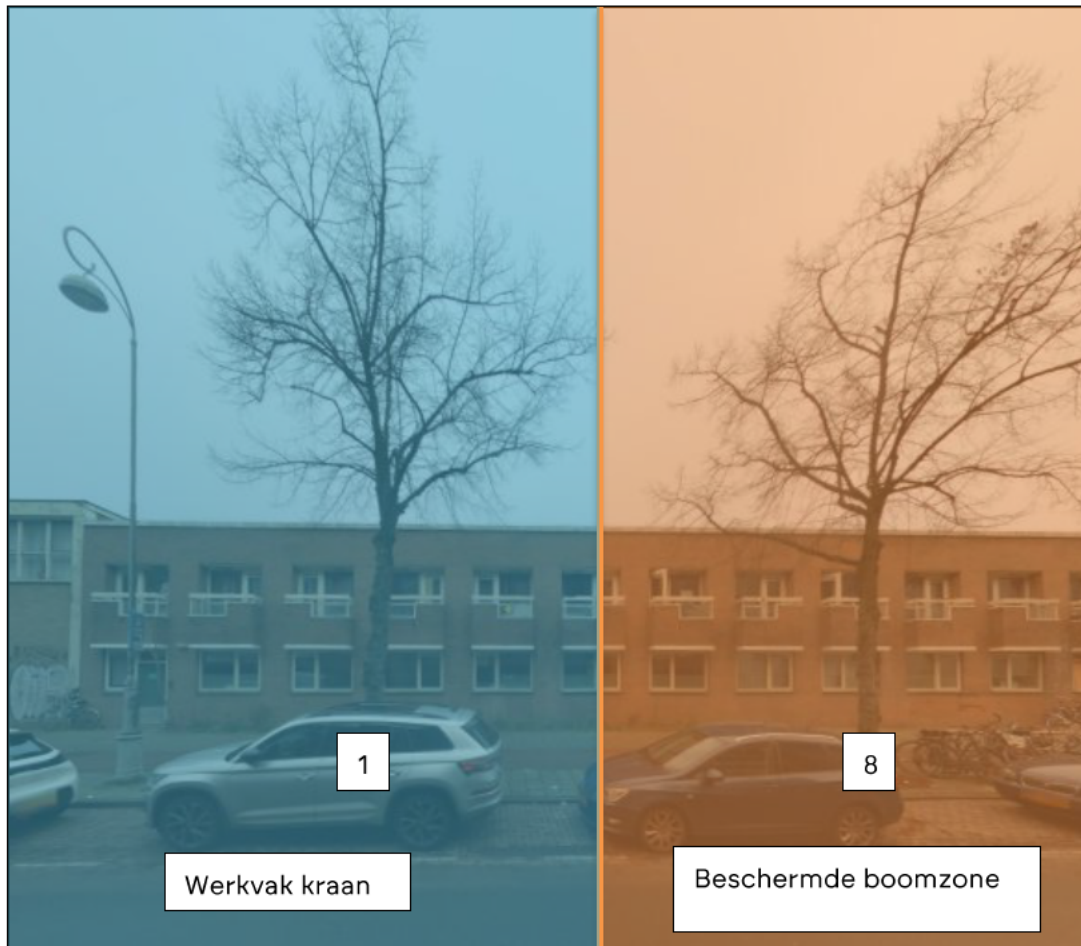
Figuur 13: impressie van boom 1 te kappen met werkvak kraan aangegeven met blauw, grens aangegeven met een oranje lijn en beschermd boomzone aangegeven met oranje en boom 8.

Voorgestelde maximale werkgrens bij boom 8, zoals weergegeven in figuur 13. Deze grens loopt tot het midden van het zesde raam van het complex aan de oostzijde van de projectlocatie. De betreffende posities zijn eveneens zichtbaar op het nieuwe werkplan.
