# RAPPORTAGE

Boomtechnisch onderzoek met  
trekproef bij 8 bomen in stadsdeel  
Oost in Amsterdam

1000004001

28 april 2026

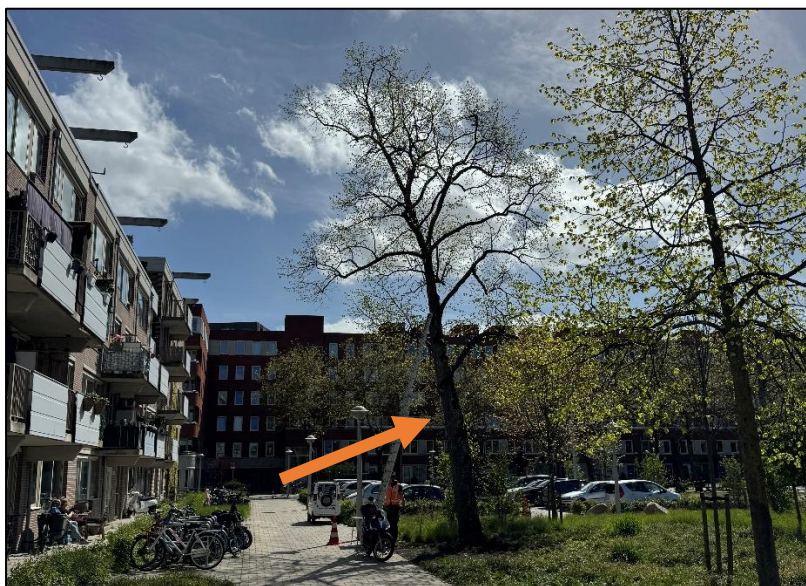
Foto 1: Overzichtsfoto.

| Algemene boomgegevens | | | | | |
|---|---|---|---|---|---|
| Gebreken: | | Ontbrekende wortelaanlopen, houtrot zuidoostzijde onder maaiveld met <i>Ganoderma</i> vruchtlichaam. | | | |
| Onderzoek: | | De trekproef is in zuidelijke richting uitgevoerd. Tijdens de meting is bij zeer beperkte trekkracht al de maximale kanteling bereikt voor de proef. Na het doorrekenen blijkt dat de aanwezige stabiliteit ruim onvoldoende is voor het doorgerekende scenario (situatie zomerstorm). De laagste veiligheidsfactor is 0,6, wat laat zien dat er omvangrijk stabiliteitsverlies is als gevolg van het houtrot in de stamvoet. Tijdens de meting is een slingering van de stamvoet vastgelegd (zie figuur 2). Dit bevestigt het beeld dat er een structureel probleem is met de stabiliteit. | | | |
| Conclusie: | | Vanwege de lage veiligheidsfactor is er sprake van een direct risico op instabiliteit, ingrijpen is op zeer korte termijn nodig. Vanwege de aard van de aantasting is snoei geen duurzame oplossing. Vellen is hier vanuit boomveiligheid noodzakelijk. | | | |

| Algemene boomgegevens | | | | | |
|---|---|---|---|---|---|
| Advies | Maatregel: | Vellen | | | Direct <sup>1</sup> |

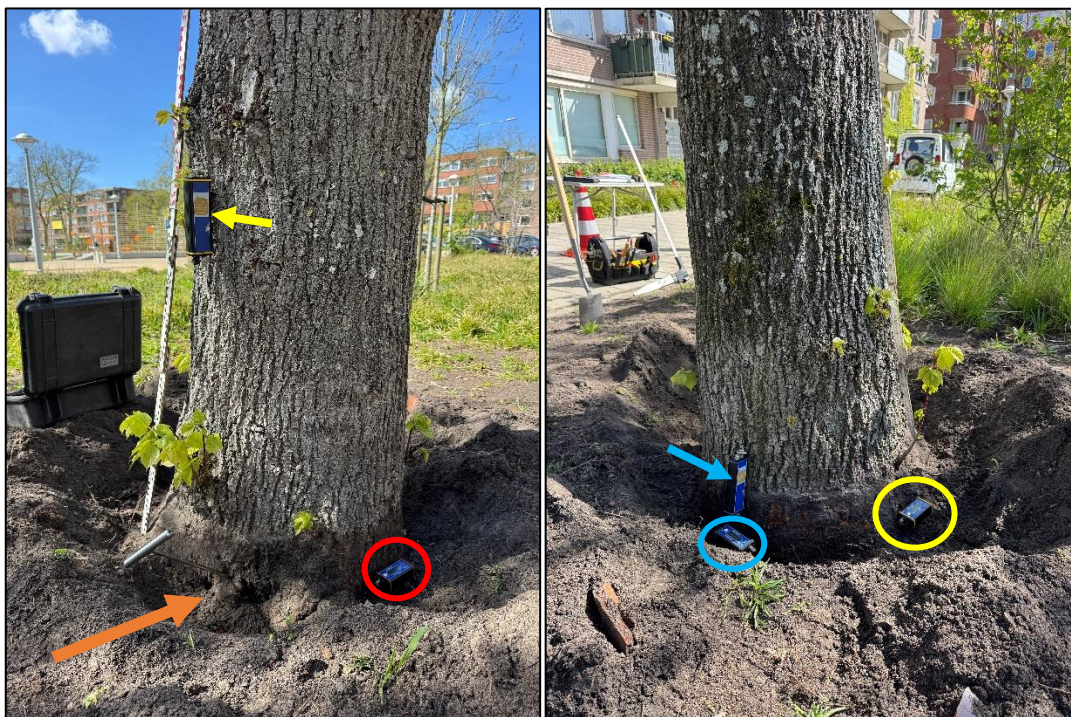
Foto 2 en 3: Links en rechts een foto van de stamvoet met de sensorplaatsing. De oranje pijl geeft de locatie van houtrot in de stamvoet aan. De inclinometers zijn met cirkels weergegeven en de elastometers zijn met pijlen aangeduid. De kleur correspondeert met de kleurcodering in tabel 2.

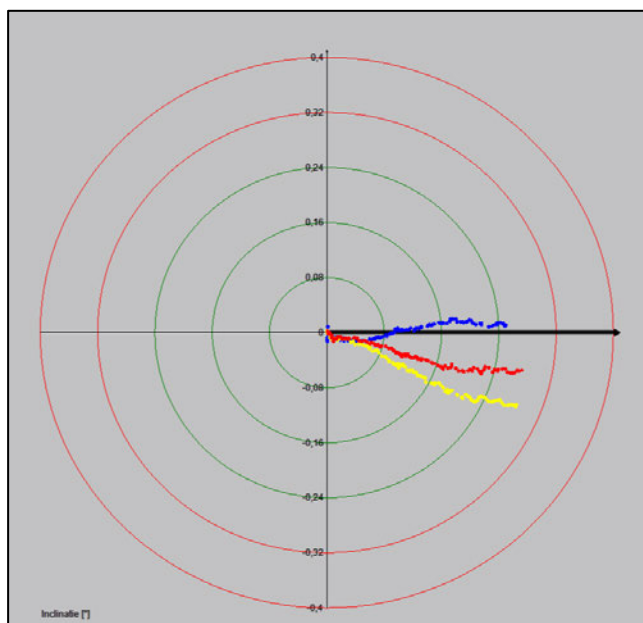
| | 180° | | | 0,63 | 0,65 | Slingerende kanteling tijdens de meting |

Figuur 2: Boven aanzicht van de kanteling. De gekleurde stippen geven data punten weer die horen bij de inclinometers. Bij een normale kanteling is dit in een rechte lijn, hier is een slingering zichtbaar tijdens de meting.

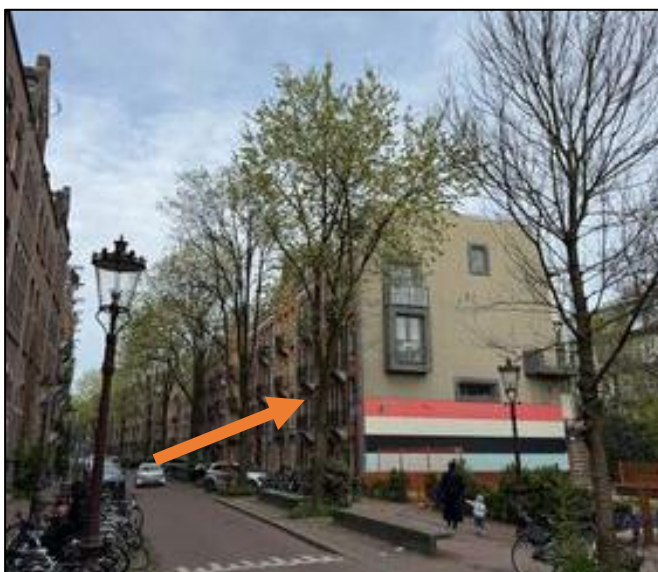
Foto 4: Overzichtsfoto.

| Algemene boomgegevens | | | | | |
|---|---|---|---|---|---|
| Gebreken: | | Verdachte ent-onderstam, scheefstand | | | |
| Onderzoek: | | De trekproef is in noordoostelijke richting uitgevoerd. De veiligheidsfactoren van de stabiliteit liggen ongeveer op nog 2/3 <sup>e</sup> van de referentie basisveiligheidsfactor. Ondanks een eerdere kroonreductie is er te veel kroonvolume voor de aanwezige stabiliteit. Daarmee is instabiliteit als gevolg van een beperking in het wortelgestel een risico. Ingrijpen door snoei is een tijdelijke oplossing voor een structureel probleem. | | | |
| Conclusie: | | De stabiliteit is onvoldoende waardoor windworp een risico is. Ingrijpen via snoei is een symptoombestrijding en pakt niet het onderliggende structurele probleem met de stabiliteit aan. Vanuit de boomveiligheid en beheerbaarheid is langer handhaven niet mogelijk. | | | |

| Algemene boomgegevens | | | | | |
|---|---|---|---|---|---|
| Advies | Maatregel: | Vellen | | | < 6 maanden |

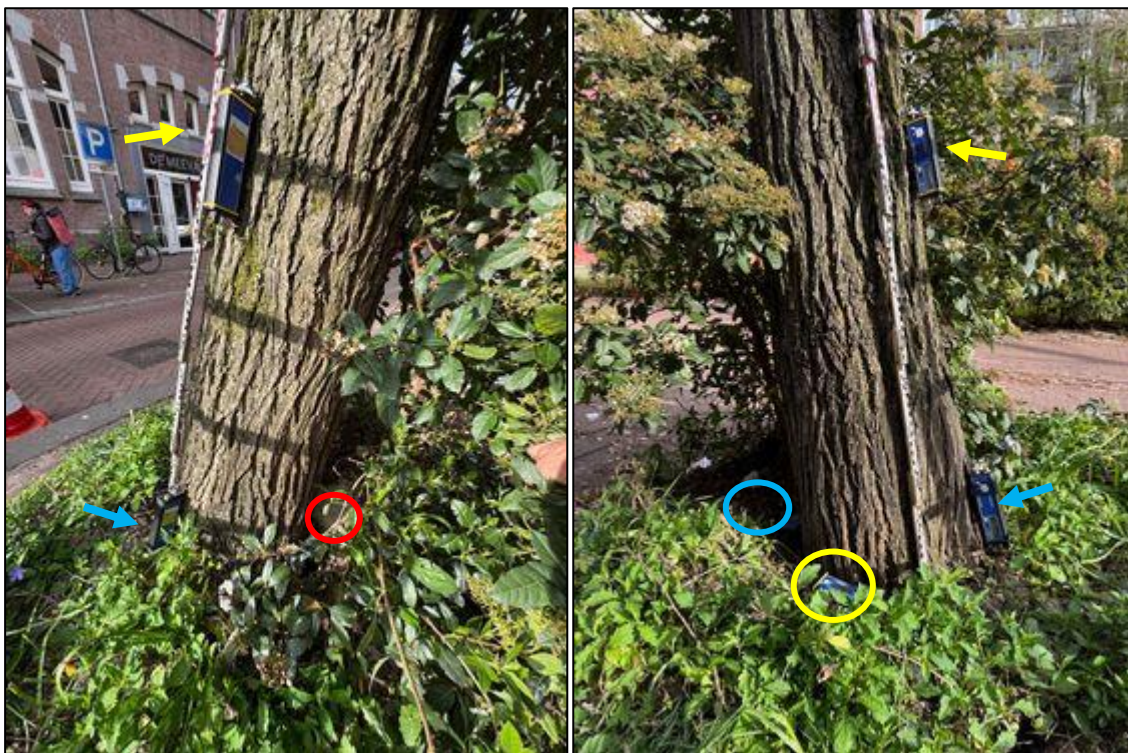
Foto 5 en 6: Links en rechts een foto van de stamvoet met de sensorplaatsing. De inclinometers zijn met cirkels weergegeven en de elastometers zijn met pijlen aangeduid. De kleur correspondeert met de kleurcodering in tabel 4.

| | 180° | | | 0,56 | 0,58 | Stamvoet keert na de 1 <sup>e</sup> meting niet terug in de beginpositie. |

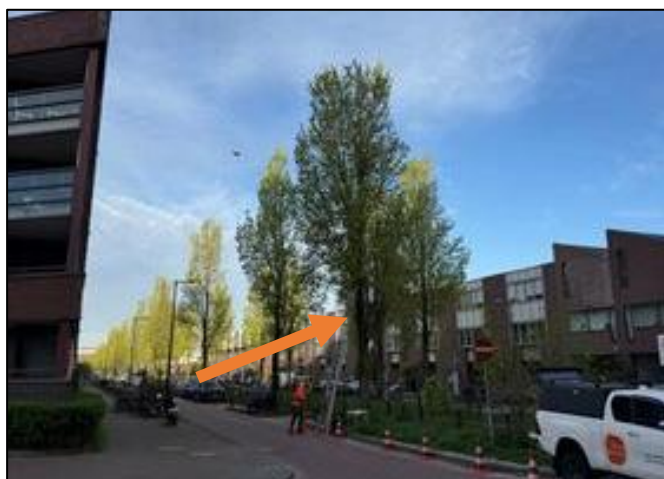
Foto 7: Overzichtsfoto.

| Algemene boomgegevens | | | | | |
|---|---|---|---|---|---|
| Gebreken: | | Verdachte ent-onderstam door verdikking van de stamvoet ter hoogte van de entlocatie | | | |
| Onderzoek: | | De trekproef is in oostelijke richting uitgevoerd. Uit de meting blijkt dat de veiligheidsfactoren voor de stabiliteit onder het niveau van de referentie basisveiligheidsfactor liggen. De resultaten van de gele en rode inclinometer liggen dicht bi elkaar, wat laat zien dat de vergroeiing tussen de ent nog wel functioneert. De lagere veiligheidsfactor kan wel verklaard worden door het onvoldoende wortelen van de onderstam. Het risico is dan vooral instabiliteit en niet het falen van de entlocatie zelf. | | | |
| Conclusie: | | Gezien de omvang van deze boom is er sprake van een structureel probleem met de verankering van de boom in de bodem als gevolg van ent-onderstamproblemen. Dit is een structureel probleem dat met snoei niet opgelost kan worden. Handhaven geeft gedurende de resterende levensduur een verhoogd risico op falen. | | | |

| Algemene boomgegevens | | | | | |
|---|---|---|---|---|---|
| Advies | Maatregel: | Vellen | | | < 6 maanden |

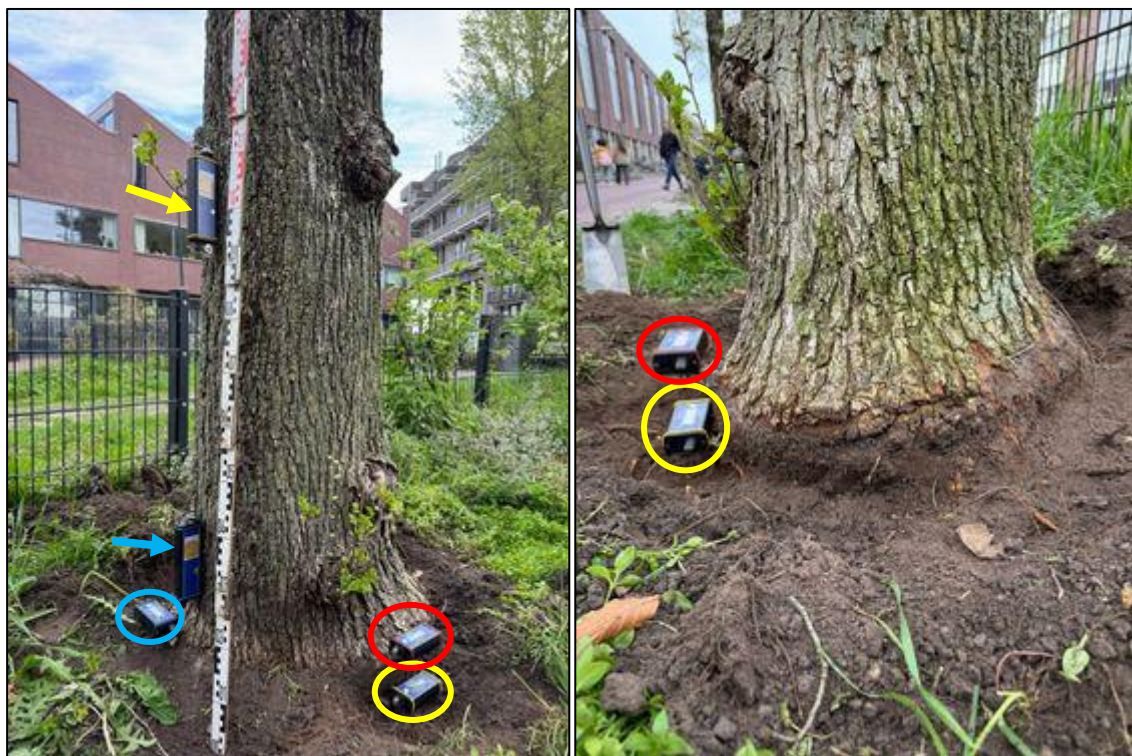
Foto 8 en 9: Links en rechts een foto van de stamvoet met de sensorplaatsing. De inclinometers zijn met cirkels weergegeven en de elastometers zijn met pijlen aangeduid. De kleur correspondeert met de kleurcodering in tabel 6.

| 90° | | 0,78 | 0,8 | De gele inclinometer zit op de onderstam. | | | |

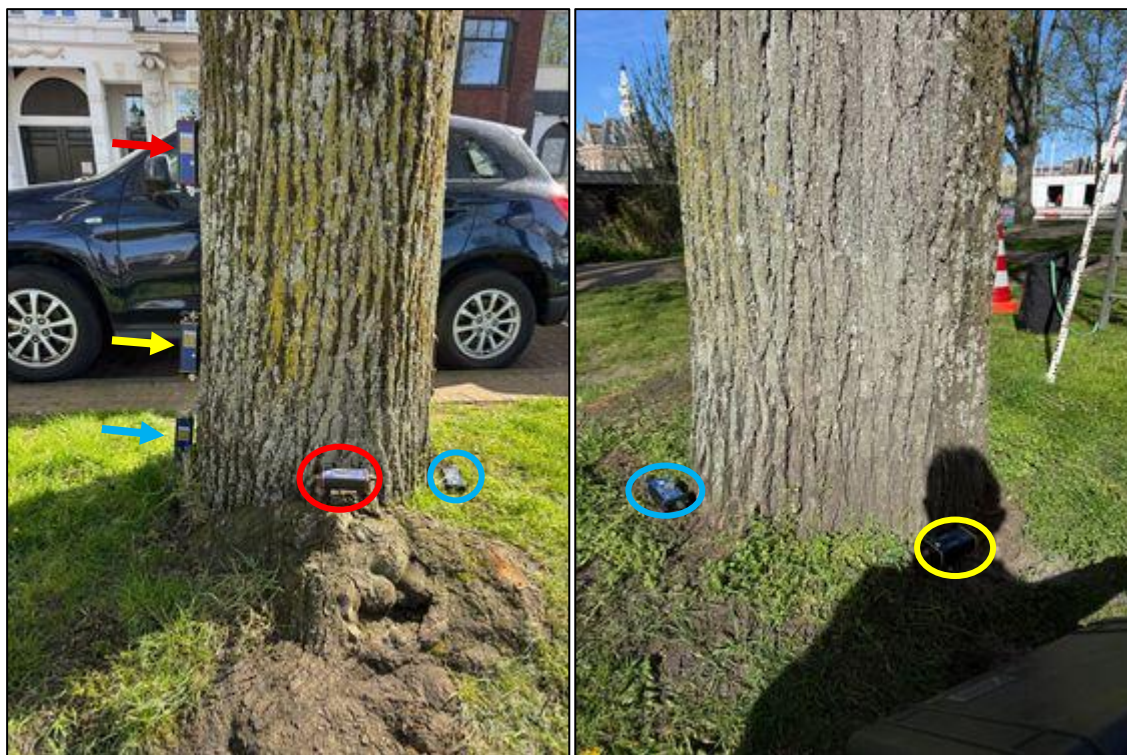
| Algemene boomgegevens | | | | | |
|---|---|---|---|---|---|
| Gebreken: | | Twijgsterfte, vergroeiende wortel, ontbreken wortelaanlopen | | | |
| Onderzoek: | | De trekproef is in noordelijke richting uitgevoerd. Tijdens de meting laat de stamvoet een slingering zien. Dit is een signaal dat er geen gelijkmatige overdracht van belasting is richting het wortelgestel. Dit vertaalt zich in relatief lage veiligheidsfactoren voor de stabiliteit. De nog aanwezige stabiliteit is wel voldoende om het doorgerekende scenario (situatie zomerstorm) te doorstaan. Verder verlies van stabiliteit kan nog maar beperkt opgevangen worden. Mede door twijgsterfte in de kroon is het duidelijk dat er sprake is van functieverlies in het wortelgestel. Daarmee kan gesproken worden van een structureel probleem dat gemonitord moet blijven. Ingrijpen in de kroon zal vooral een versnelling van functieverlies geven en is daarmee niet gewenst | | | |

Foto 14 en 15: Links en rechts een foto van de stamvoet met de sensorplaatsing. De inclinometers zijn met cirkels weergegeven en de elastometers zijn met pijlen aangeduid. De kleur correspondeert met de kleurcodering in tabel 10.

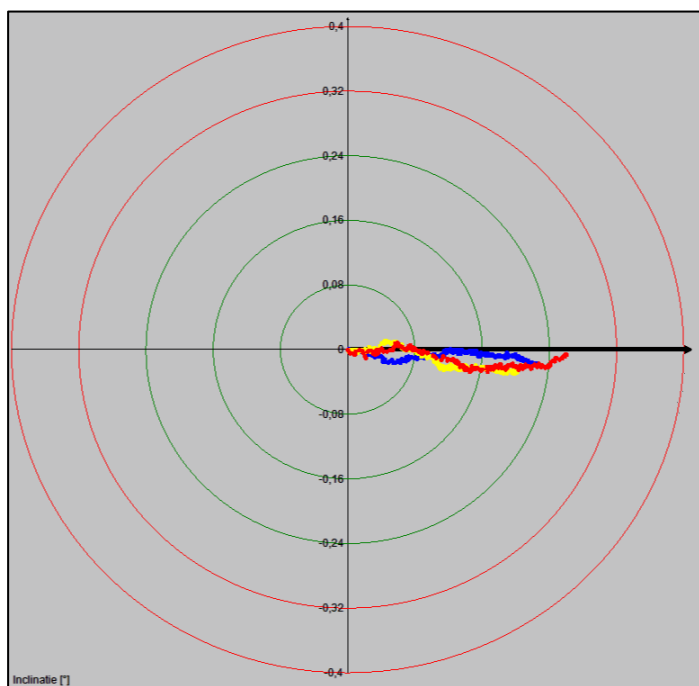
| | 180° | | 1,28 | 1,31 | Slingering van de stamvoet tijdens de meting. | | |

Figuur 7: Boven aanzicht van de kanteling. De gekleurde stippen geven data punten weer die horen bij de inclinometers. Bij een normale kanteling is dit in een rechte lijn, hier is een slinging zichtbaar tijdens de meting.

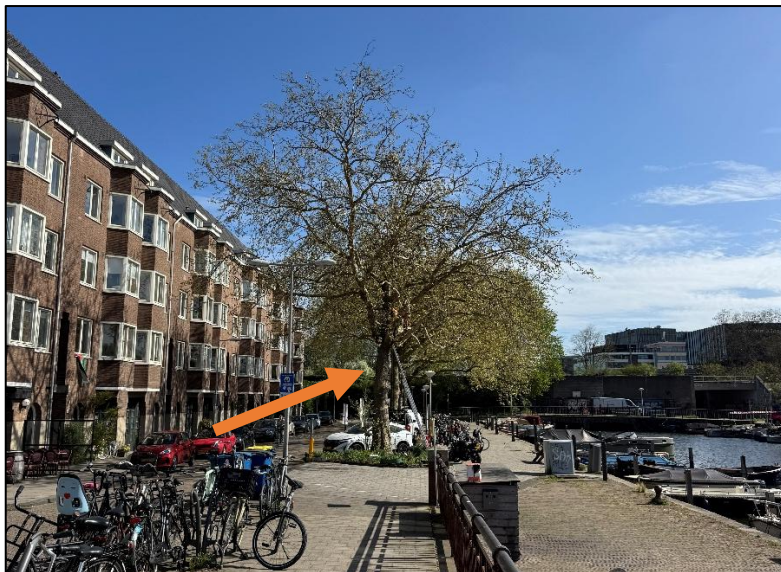
Foto 16: Overzichtsfoto.

| Algemene boomgegevens | | | | | |
|---|---|---|---|---|---|
| Gebreken: | | Kroonsterfte, afgestorven takken, afgestorven wortelaanzetten noordoostzijde | | | |
| Onderzoek: | | De trekproef is in noordoostelijke richting uitgevoerd. De meting laat zien dat vooral de veiligheidsfactoren voor de stabiliteit zijn afgenomen. De veiligheidsfactoren liggen nog net boven de minimaal benodigde factor 1 voor het doorgerekende scenario (situatie zomerstorm). Verdere afname kan niet gecompenseerd worden vanuit de reserves en geeft daarmee een risico op windworp. De gevolgen van bastafsterving en houtrot in het wortelgestel zijn duidelijk zichtbaar in de kroon. De doorgaande top is al afgestorven en verder terug sterven is te zien in de kroon. Begeleiding van de afstervende kroon geeft ook direct een reductie van kroonvolume en is daarmee positief voor de stabiliteit. Bij de stamvoet is de vorming van waterloten zichtbaar. Als deze behouden kunnen blijven kan dit de start van een nieuwe kroon zijn. | | | |
| Conclusie: | | De stabiliteit is sterk beïnvloed met beperkte overcapaciteit. Door het snoeien van de afstervende delen kan het kroonvolume beperkt worden zonder te veel bladmassa weg te nemen. Monitoring en met beleid ingrijpen is noodzakelijk om deze boom nog een toekomst te geven. | | | |

| Algemene boomgegevens | | | | | |
|---|---|---|---|---|---|
| Advies | Maatregel: | Afstervende kroondelen en bovenste kroondelen innemen met 2-3 m tot op een levende zijtak. Lagere kroondelen zoveel mogelijk handhaven.<br><b>Optie:</b> Groeiplaats verruimen aan de noordoostzijde. Lagere kroon en waterloten bij de stamvoet handhaven vanwege noodzaak tot vorming secundaire kroon. | | | < 3 maanden |

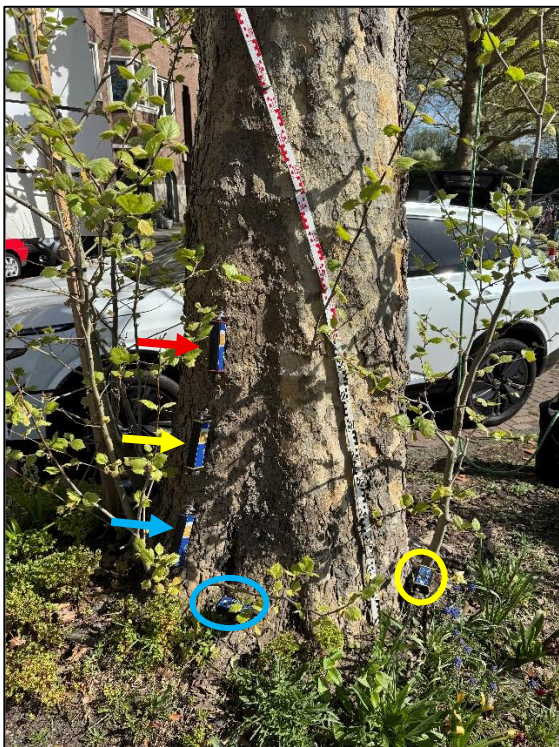
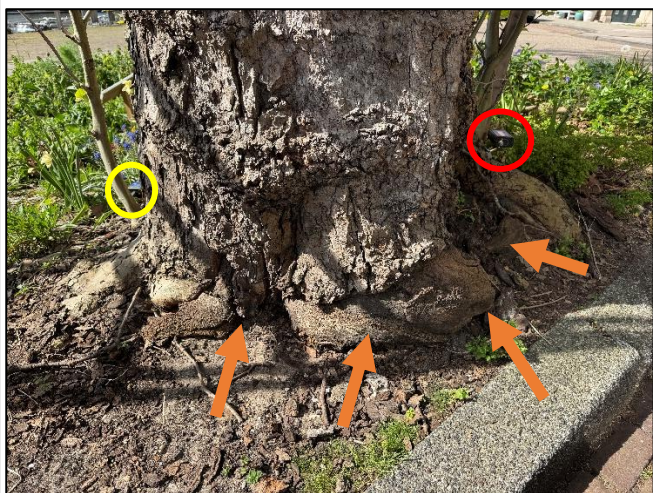
Foto 17 en 18: Links en rechts een foto van de stamvoet met de sensorplaatsing. De afgestorven wortelaanlopen zijn met oranje pijlen aangegeven. De inclinometers zijn met cirkels weergegeven en de elastometers zijn met pijlen aangeduid. De kleur correspondeert met de kleurcodering in tabel 12.

| | 180° | | 1,03 | 1,09 | De stamvoet keert zowel de 1° als de 2° meting niet goed terug in de beginpositie |

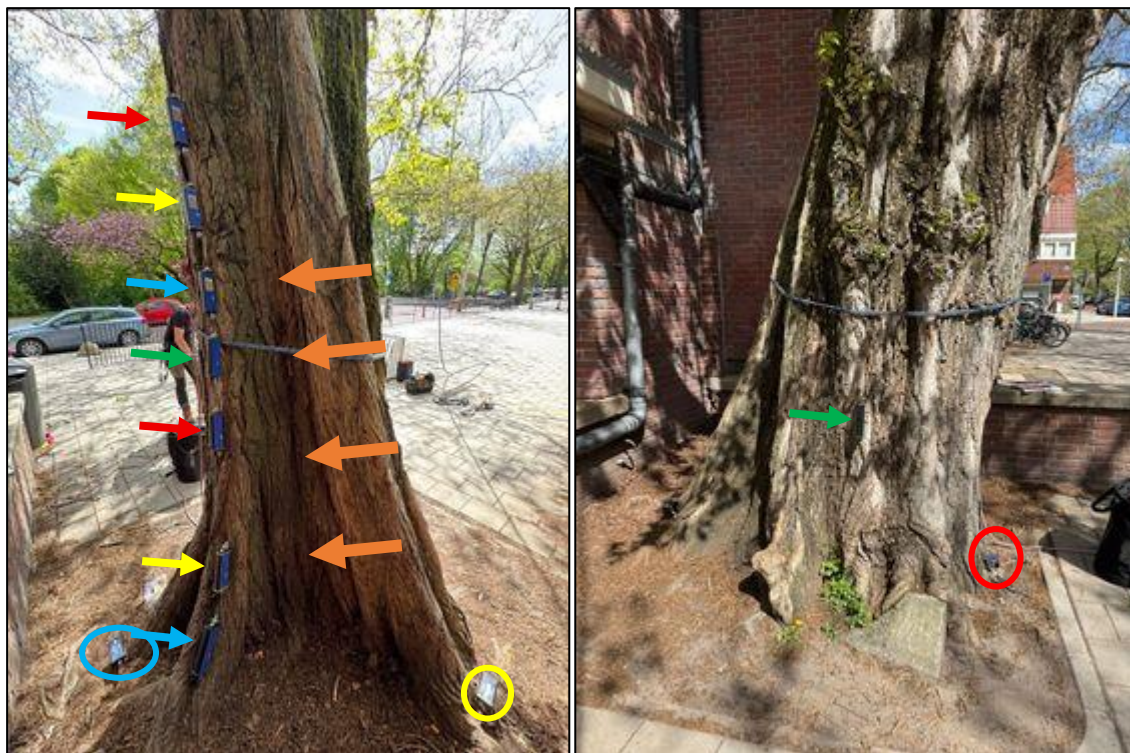
| Algemene boomgegevens | | | | |
|---|---|---|---|---|
| Gebreken: | Afgestorven takken, lichte scheefstand en rotting door dikrandtonderzwam tot 1,6 m hoog en onder maaiveldniveau | | | |
| Onderzoek: | De trekproef is in zuidwestelijke richting uitgevoerd. De meting laat onvoldoende stabiliteit en breuksterkte zien als gevolg van houtrot in de stamvoet en stam. De laagste veiligheidsfactoren zijn op de stabiliteit behaald, daarbij is het voor de boom ongunstig dat deze in de hoek van gebouwen staat. Door de funderingen van de gebouwen is de beworteling sterk beperkt in noordelijke en oostelijke richting. Dit is in de metingen duidelijk terug te zien door de forse restscheefstand na de metingen. De lage veiligheidsfactoren laten zien dat er op dit moment al een verhoogd risico is, door het type aantasting zal verdere houtrot relatief snel verlopen na snoei. De locatie bij een schoolplein maakt dat ingrijpen urgent is. | | | |

Foto 20 en 21: Links en rechts een foto van de stamvoet met de sensorplaatsing. De locatie van de oranje pijlen geeft de locatie van rotting aan. De inclinometers zijn met cirkels weergegeven en de elastometers zijn met pijlen aangeduid. De kleur correspondeert met de kleurcodering in tabel 14.
