## Bomen Effect Analyse Gerard Doubuurt Amsterdam

**Projectnummer:** 401.6374

**Datum:** 12 oktober 2023

**Opgesteld door:** Terra Nostra - Alles over Groenbeheer  
[REDACTED]

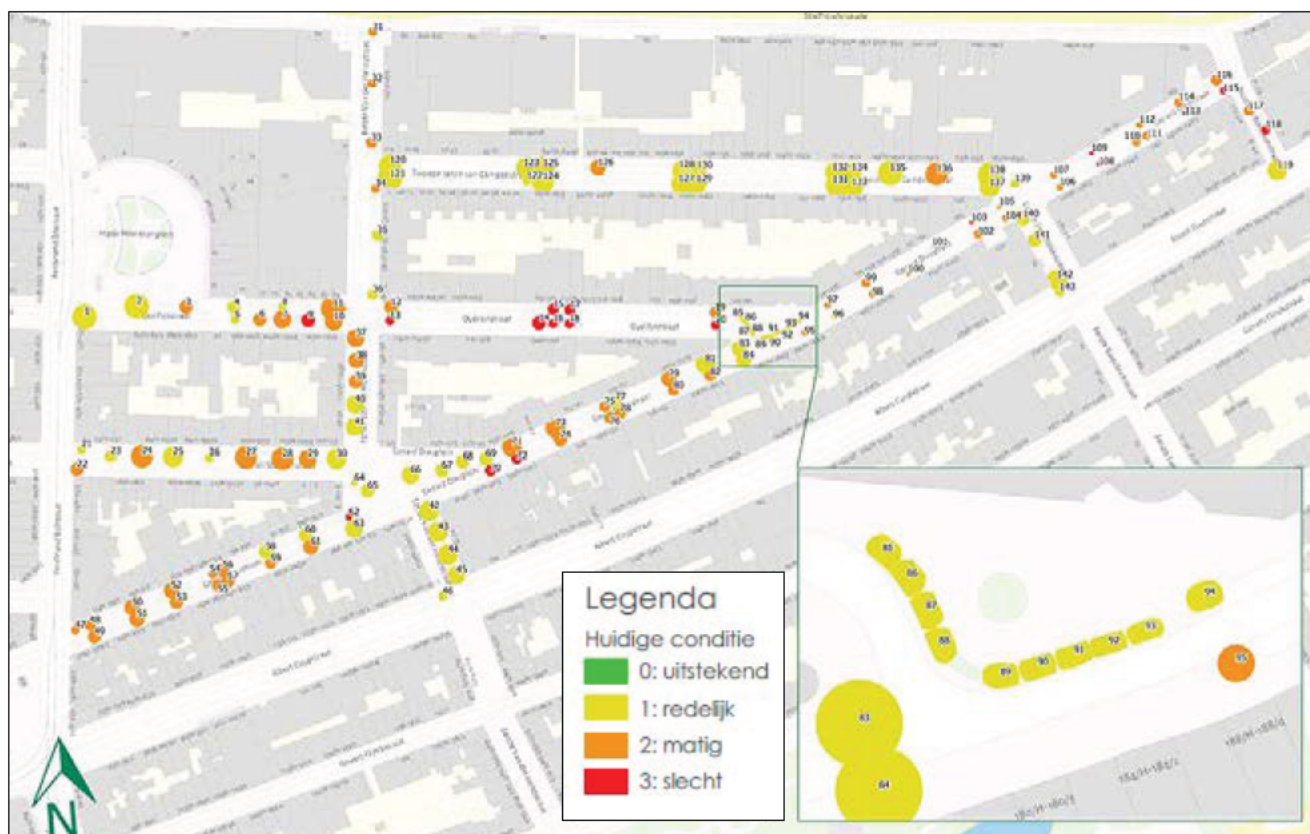
Conditie	Aantal bomen	Percentage bomen
Redelijk	66	46%
Matig	60	42%
Slecht	17	12%
<b>Totaal</b>	<b>143</b>	<b>100%</b>

Figuur 3: De huidige conditie van de bomen.

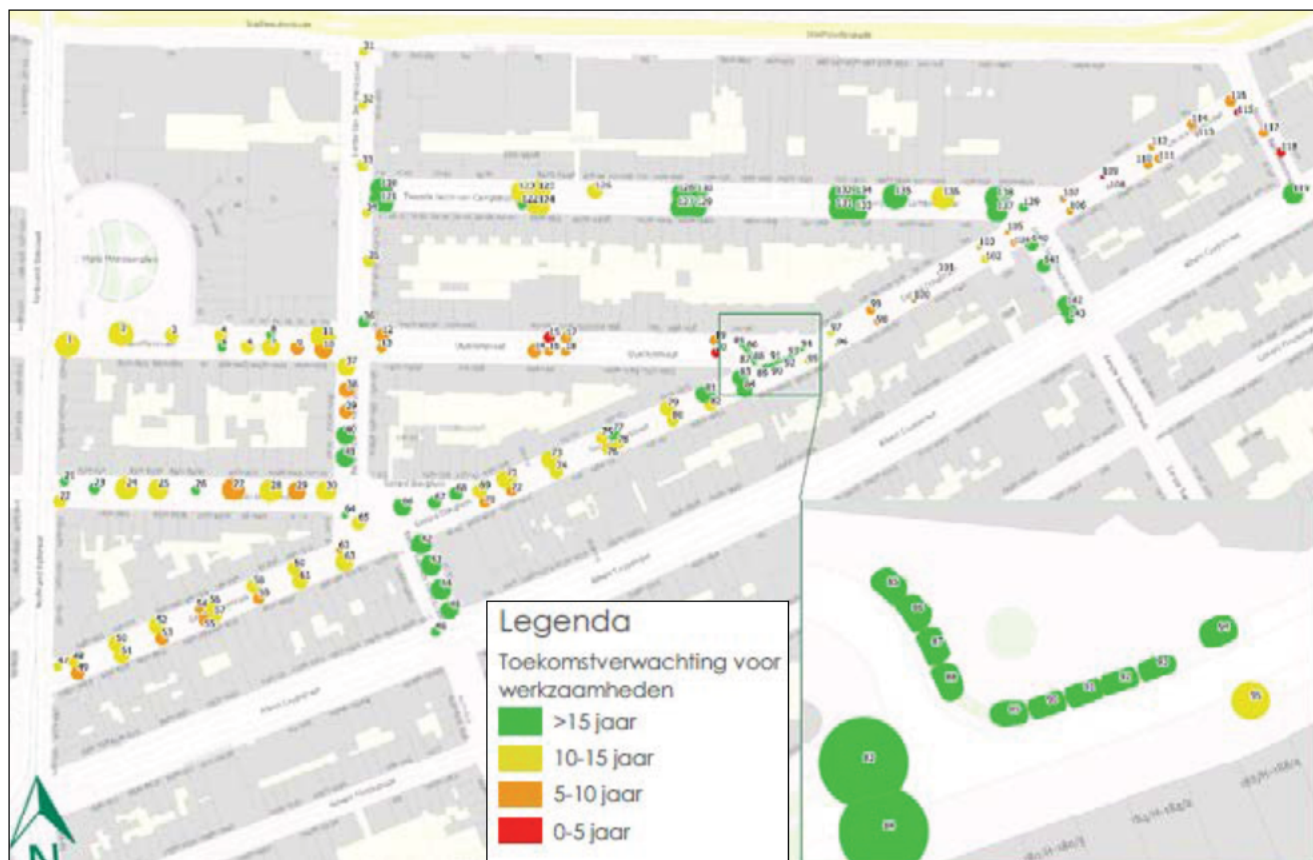
Toekomstverwachting	Aantal bomen	Percentage bomen
0 tot 5 jaar	7	5
5 tot 10 jaar	36	25
10 tot 15 jaar	48	34
Meer dan 15 jaar	52	36
<b>Totaal</b>	<b>143</b>	<b>100%</b>

Figuur 4: De huidige toekomstverwachting van de bomen.

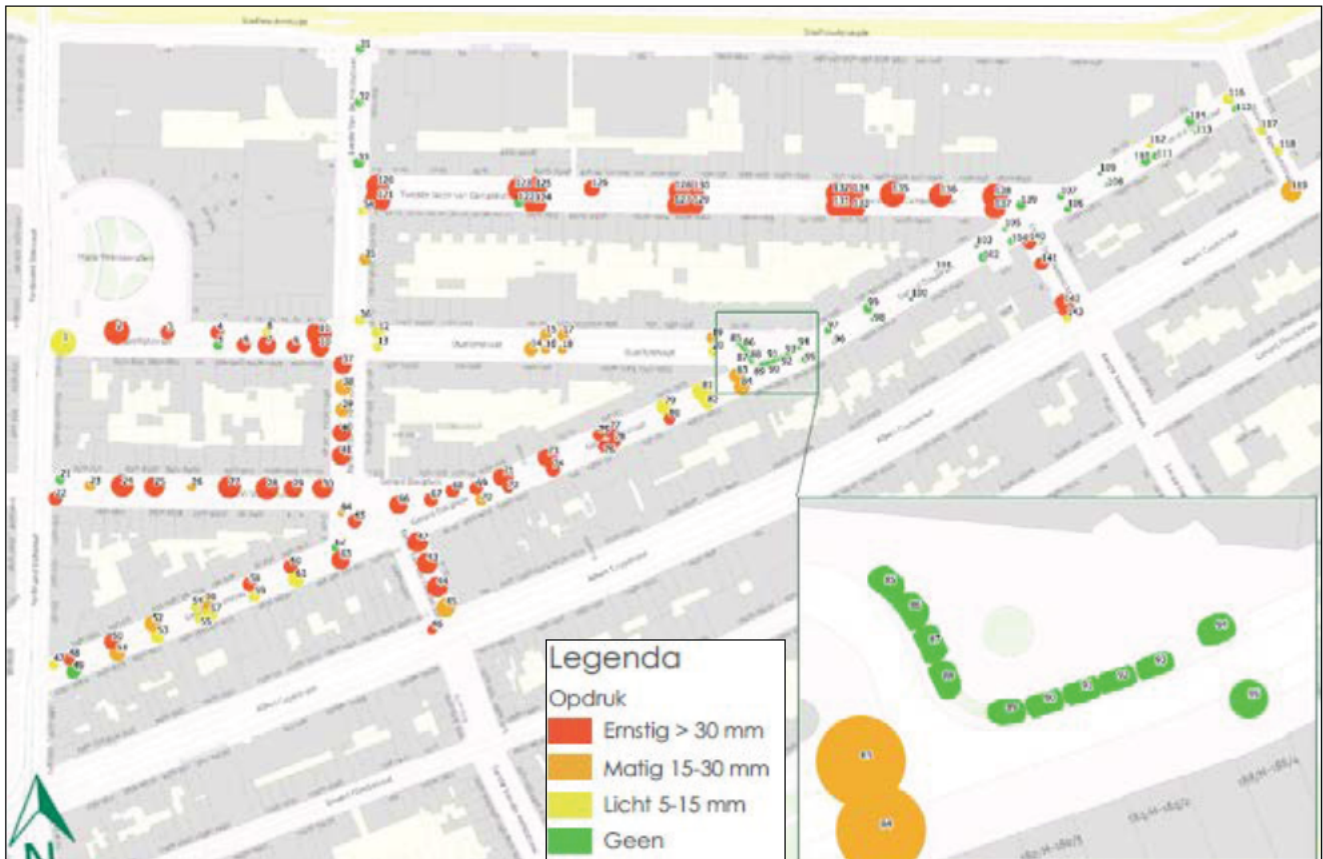
- In 11 bomen zijn vogelnesten en/of vogelhuisjes gezien. In bijlage 13 is hiervan een kaart gemaakt;
- de vleugelnoten en de zilveresdoorns moeten veel gesnoeid worden om te voorkomen dat ze tegen de huizen aan groeien. Dit omdat het soorten zijn die van nature breed uit groeien;
- 62 bomen (43%) is als vormboom aangeplant of wordt nu als vormboom onderhouden om overlast te beperken, zoals de zilveresdoorns in de Gerard Doustraat;
- De zilveresdoorns en bolacacia's in de Gerard Doustraat staan in verhoogde betonnen bakken;
- 104 bomen met een standplaats in de verharding drukken de stenen omhoog. Rondom 62 bomen is de verharding meer dan 3 centimeter omhoog gedrukt.

Figuur 5: Opdruk van verharding door boomwortels.

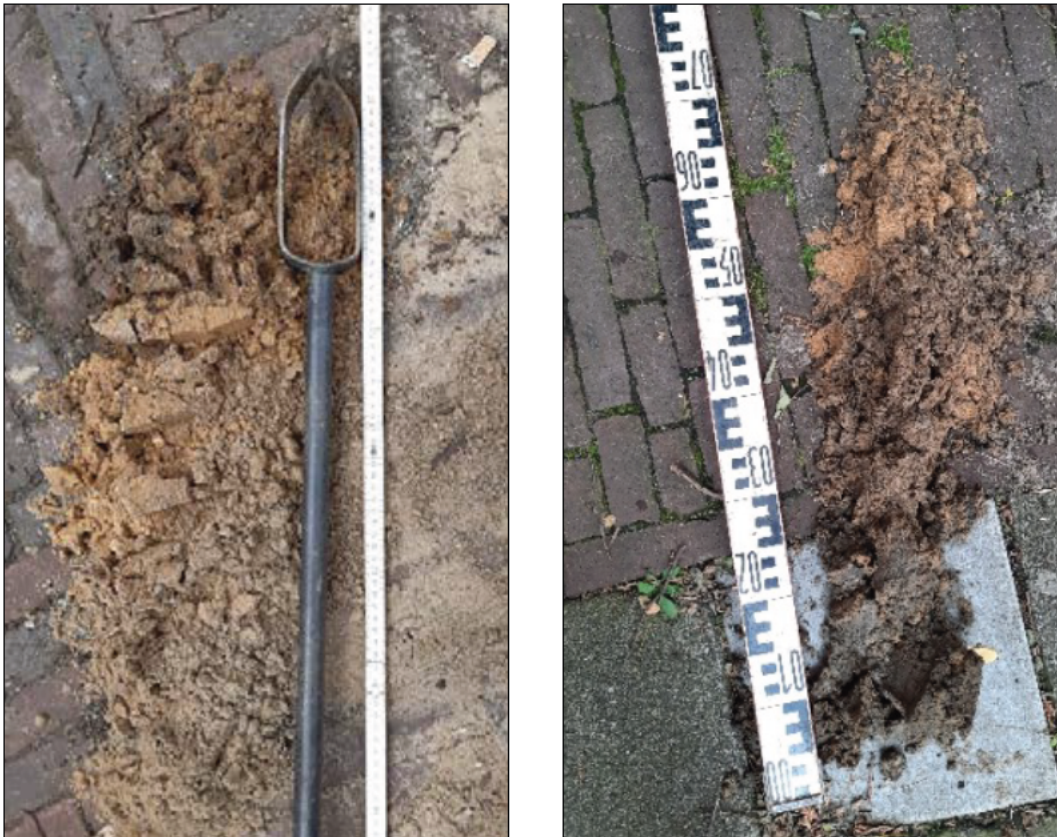
- 5 tot 70 cm onder maaiveld, matig fijn (150-210  $\mu$ m) tot matig grof (210-300  $\mu$ m) zand. Deze laag is humusarm met 0 tot 2,5% organische stof.
- 70 tot 120 cm onder maaiveld, meer matig grof dan matig fijn zand. Plaatselijk matig humeus met 2,5 tot 5% organische stof in de bodem. Daarnaast zijn er sporen van roest gevonden. Op deze diepte is door afname van zuurstof een grijze verkleuring van de bodem zichtbaar.
- Het grondwater staat op de meeste plekken tussen de 100 en 115 centimeter onder het maaiveld.
- De bodem onder de verharding is meer dan 2,5 Mega Pascal (MPa) verdicht waardoor boomwortels er niet of slecht in kunnen groeien.

Afbeelding 1 en 2: Links de algemene bodemopbouw onder verharding. Rechts de bodemopbouw naast een boom met bomenzand.

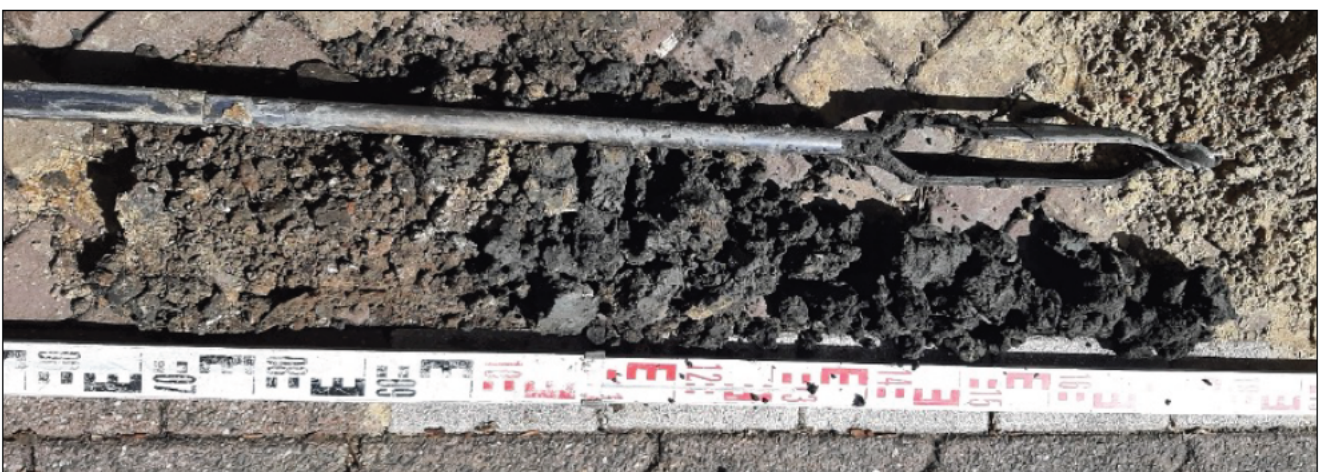
- Rondom bomen in verharding die vanaf het jaar 2000 zijn geplant is bomenzand gevonden als groeiplaats. Plaatselijk is dit zand meer dan 2,5 MPa verdicht.
- In de Daniël Stalpertstraat is op twee plekken een kleibodem gevonden. Deze begint tussen de 70 en 85 cm onder maaiveld en loopt door tot minimaal 180 cm onder maaiveld.
- In de plantvakken is de laag met zwarte grond (teelaarde) 40 tot 45 cm dik. Deze laag is matig humeus (2,5 tot 5% organische stof).

Afbeelding 3: De kleibodem in de Daniël Stalpertstraat vanaf 70 cm diepte op deze locatie.

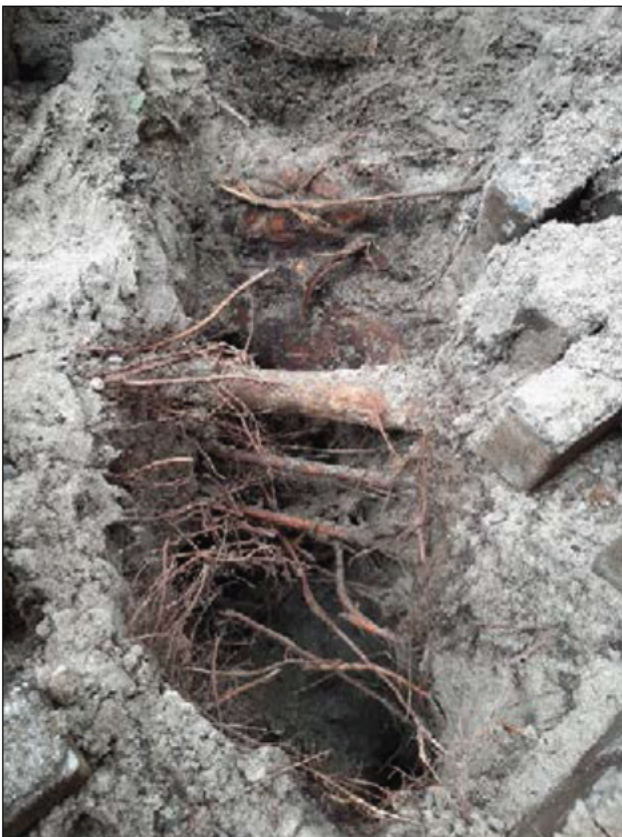
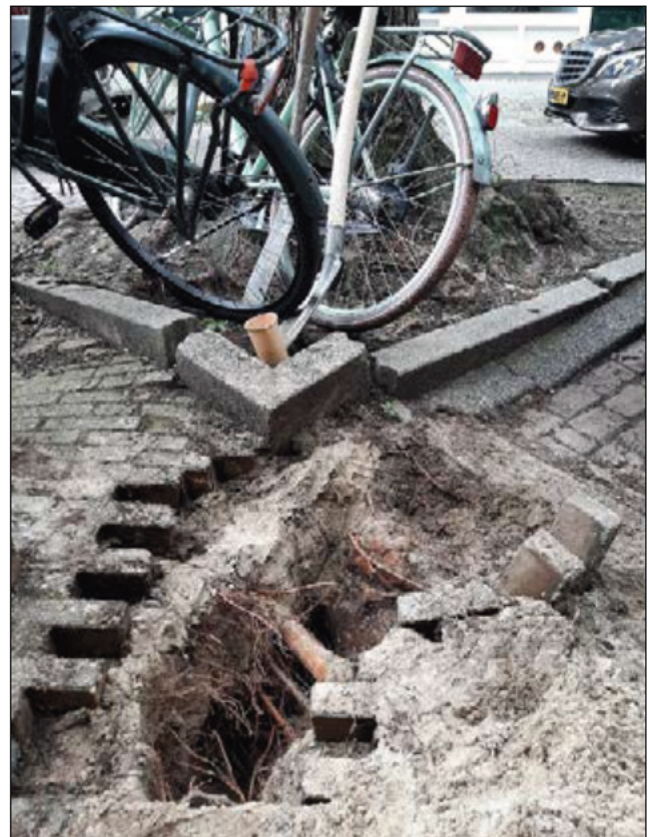
- Tot ongeveer 50 cm onder maaiveld, intensieve tot zeer intensieve beworteling. Overal zitten boomwortels, de afstand tussen de boomwortels is bijna nooit groter dan 2 cm.
- De dikte van de wortels verschilt. Onder en tussen de tegels zijn veel dunne wortels tot 2 mm dik te zien. Maar ook dikkere wortels van 4 tot 5 cm dik.
- Tussen de 10 en 40 cm onder het maaiveld zijn op meerdere plekken boomwortels gevonden tussen de 10 en 30 cm dik.
- Dieper dan 50 cm onder maaiveld zijn minder boomwortels gevonden. De dikte van die wortels is meestal niet meer dan 5 mm.
- Vooral rondom de iepen, vleugelnoten en zilveresdoorns wordt de bestrating omhoog gedrukt. Op veel plekken is deze al eens verhoogd of zijn stenen weg gehaald om het probleem op te lossen. Op straathoogte en net onder het straatwerk zijn op meerdere plekken wortels gezien van meer dan 10 cm dik of breed.

Afbeelding 4 en 5: Beworteling van de iep voor de Daniël Stalpertstraat 85. De dikste wortel is 30 cm dik en ligt 10 cm onder het maaiveld.

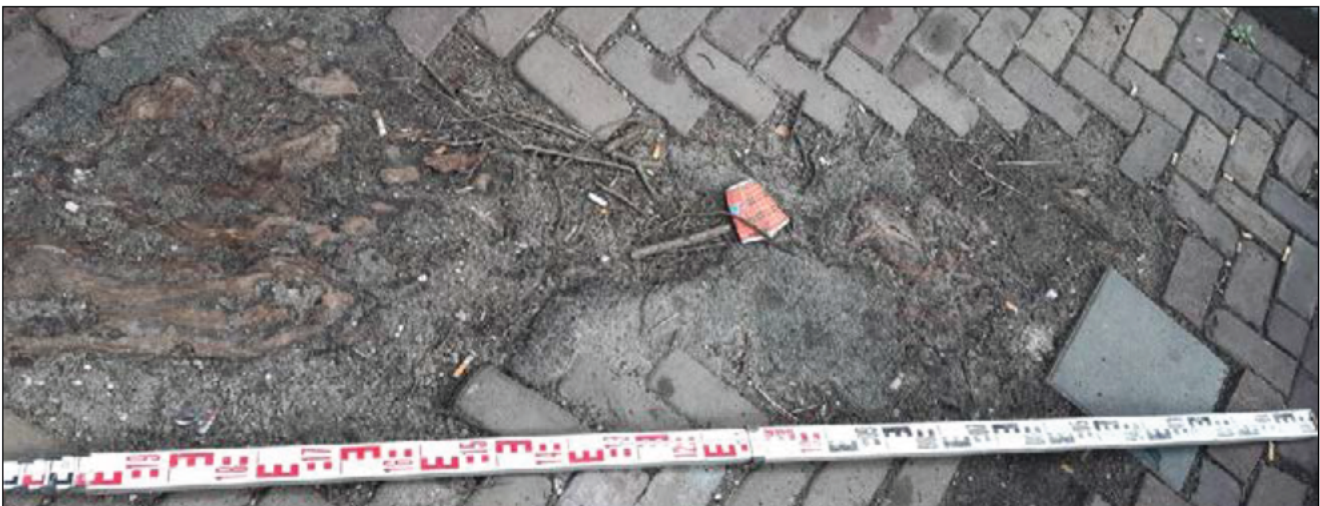
Uit de diverse kuilen blijkt dat beworteling vooral gebruik maakt van de bovenste bodemlagen. De meeste beworteling groeit in de bovenste 50 cm van de bodem. Het gevolg is dat boomwortels zich veelal in de breedte uitspreiden om in hun behoeften voor vocht en voedsel te kunnen voorzien. Op enkele plekken is tot 5 meter uit de kroon opdruk van verharding gezien. Dit houdt in dat de wortels zich tot ver buiten de kroonprojectie bevinden om voldoende vocht en voeding te vinden. Kabels en leidingen beperken deels de ruimte die bomen kunnen gebruiken. Om een idee te krijgen van de mogelijk beschikbare ruimte is een tekening gemaakt. Deze is in figuur 6 te zien en groter in bijlage 9. Verder zijn enkele foto's gemaakt van de ruimte die de beworteling nu gebruikt. Opvallend was dat op veel plekken stenen weg gehaald waren of vervangen door asfalt op plekken met opdruk van verharding.

Afbeelding 6: Beworteling aan het maaiveld, stenen zijn hier al weg gehaald.

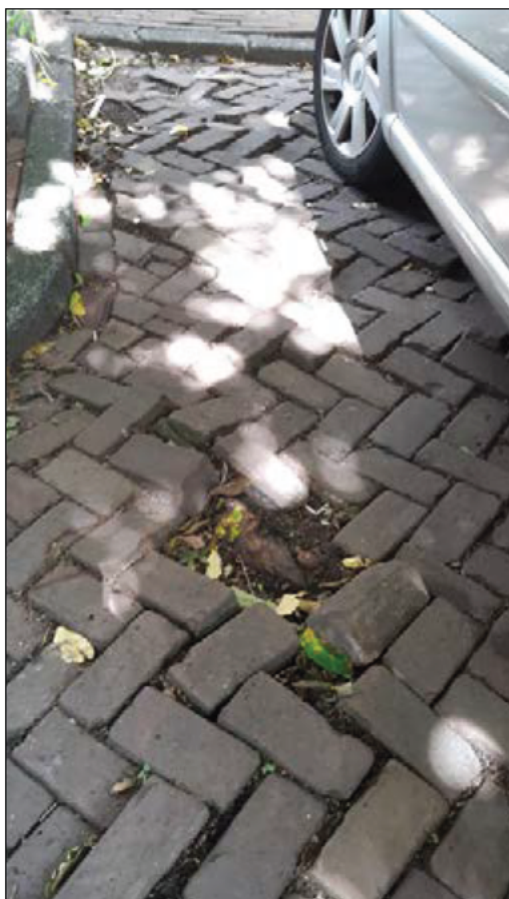
Afbeelding 7: Ernstige opdruk van verharding in de Tweede Jacob van Campenstraat.

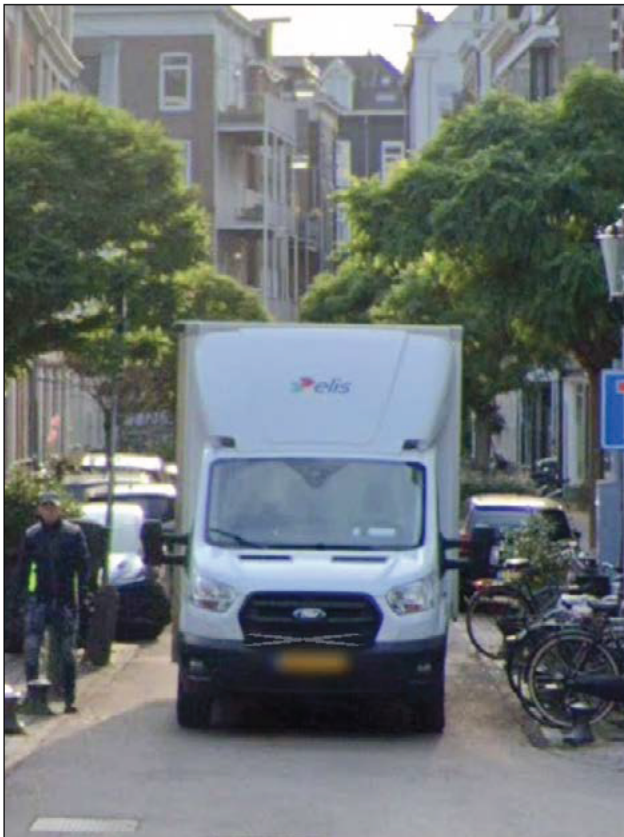
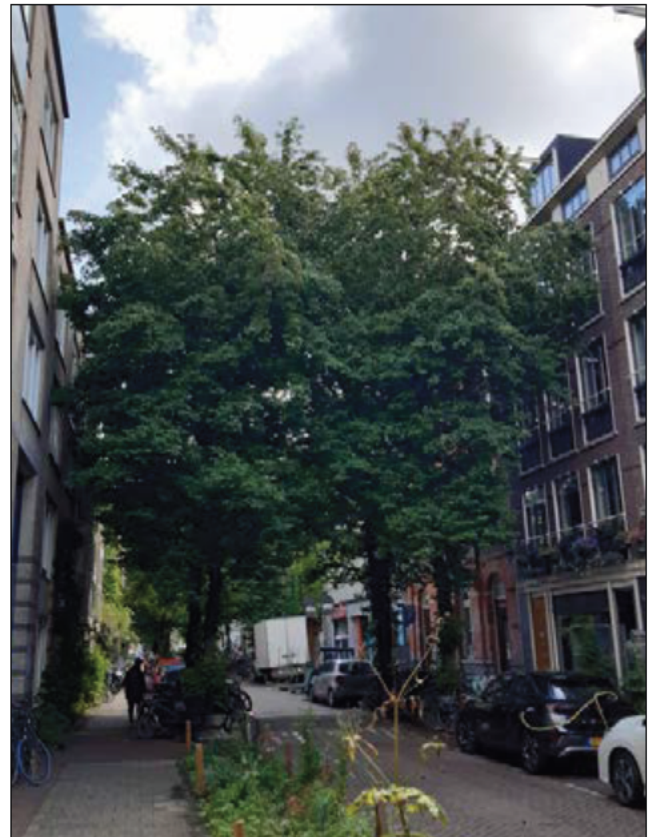
- De keuze van boomsoort in de straten met als gevolg veel snoeien omdat bomen tegen de gebouwen aan groeien. Te kleine bomen hebben ook dit probleem. Deze groeien minder snel tegen de gebouwen, maar hangen vaak over de weg waardoor weggebruikers tegen de takken rijden. Hogere onderhoudskosten door hoogfrequenter beheer kan het besluit om bomen te vervangen makkelijker maken.

- De zilversdoorns aan de Gerard Doustraat staan in kleine betonnen bakken. De bakken zijn te klein en worden kapot gedrukt door de boom. Het weghalen of wegvallen van de bakken geeft schade aan de boom. Ook valt een deel van de ondersteuning weg, het is mogelijk dat de bomen minder stabiel zijn en omwaaien.

Afbeelding 8 en 9: Links bolacacia's die te laag zijn om met een busje onderdoor te rijden. Rechts Zilversdoorns die tegen de gebouwen groeien.

- Kies de juiste boomsoort op plekken waar nieuwe bomen geplant worden. Hiermee voorkom je dat bomen extra gesnoeid moeten worden omdat ze te breed worden. Of juist niet groot genoeg zoals de bolacacia's in de Gerard Doustraat.
- Verbeter waar mogelijk de groeiplaats van te behouden bomen. Dit kan door bemesting, maar ook door het vervangen van straatzand door bomenzand of een fijn bomengranulaat. Hierdoor krijgt de boom meer groeiruimte en voedsel en komt er minder opdruk van de verharding.
- Richt de groeiplaats van nieuw aan te planten bomen goed en ruim in. Onder de verharding (stoep, pleinen en parkeren) is een sandwichconstructie aan te raden. Met deze oplossing is er voldoende ruimte voor de boom en wordt de kans op opdruk van verharding klein. Groeiplaatsen onder wegen kunnen beter worden ingericht met een bomengranulaat.

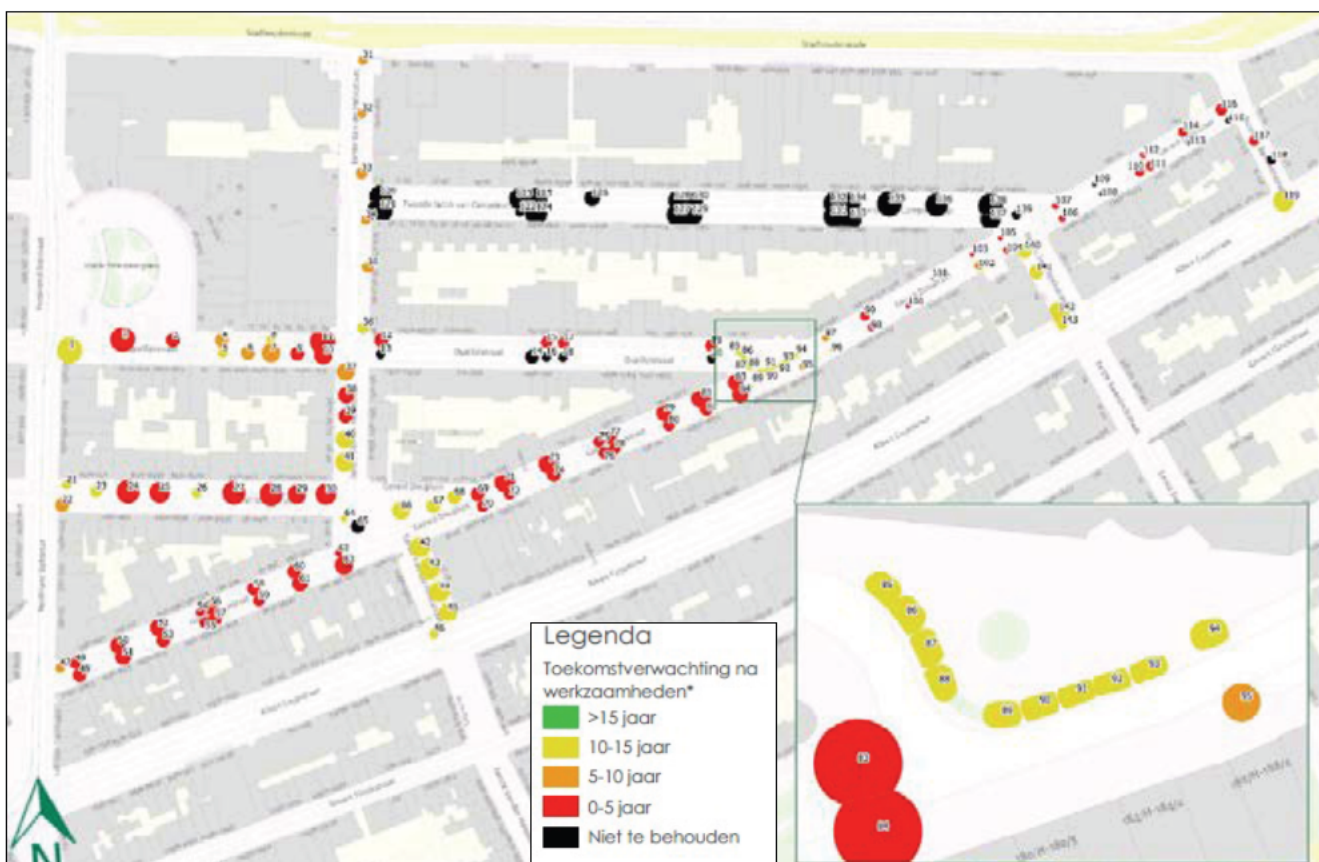
Als alle gevolgen van de plannen en werkzaamheden samen bekeken worden verandert de toekomstverwachting van de bomen. In de tekening hieronder en in bijlage 11 is dit te zien. Deze is gemaakt zonder rekening te houden met randvoorwaarden en alternatieven. Zonder maatregelen kunnen de meeste bomen niet duurzaam behouden blijven.

Figuur 9: Toekomstverwachting na werkzaamheden, zonder maatregelen.

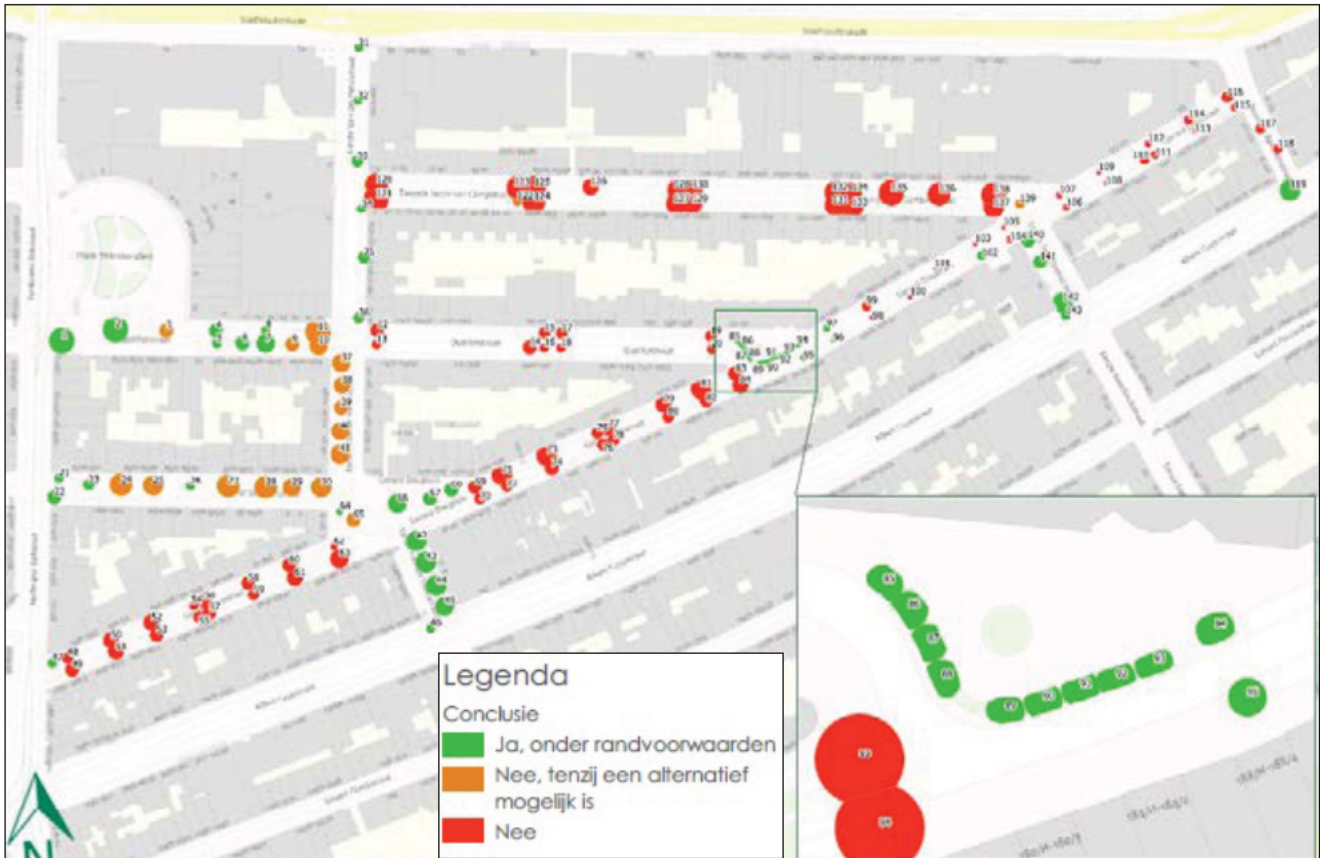
Het antwoord op de vraag of de bomen met gelijke boomtechnische kwaliteiten te behouden zijn is per boom verschillend. Per straat is aangegeven wat de conclusie is en waarom. Dit is ook op tekening te zien in figuur 10 en in bijlage 12. Andere keuzes (alternatieven) waardoor bomen misschien wel te behouden zijn staan verderop in het rapport beschreven. Voor alle conclusies geldt dat deze gebaseerd zijn op werkzaamheden zonder ophoging van het maaiveld en groeiplaatsverbetering.

Figuur 10: Conclusie BEA.

- Alle te behouden bomen moeten tijdens de uitvoering worden beschermd tegen schade. Hiervoor moet een boombeschermingsplan geschreven worden.
- Alle groeiplaatsen van te behouden bomen die in verharding blijven staan moeten worden bemest. Dit omdat de groeiplaatsen nu (te) klein zijn en om ze extra voeding en kansen te geven tijdens de werkzaamheden. Bij het herstellen van de bestrating moeten namelijk wortels gekapt worden. Bemesting moet gegeven worden in de vorm van voedingskokers. Per m<sup>2</sup> kroonprojectie moeten 3 tot 4 kokers met een diameter van 10 cm gemaakt worden en een diepte van 70 cm. Deze moet gevuld worden met een rijke bomengrond. Dit werk moet voor alle te behouden bomen in 2023 of in 2024 gedaan worden. Het aanbrengen van voedingskokers geeft de bomen extra voeding tijdens de werkzaamheden.
