Beoordeling 25 bomen Delflandplein te Amsterdam

Projectnummer:	PRPOA26-00042
Opdrachtgever:	De Nijs Ontwikkeling T.a.v. Dhr. P. Mikkers Oude Wal 21 1749 CA Warmenhuizen
Vestiging: Telefoon:	Pius Floris Boomverzorging Amsterdam 020-4974080
Onderzoeker & auteur:	Dhr. M. Hinterding Boomtechnisch adviseur European Tree Technician
Collegiale toets:	Dhr. H. Werner
Datum:	23 februari 2026
Versie:	Definitief

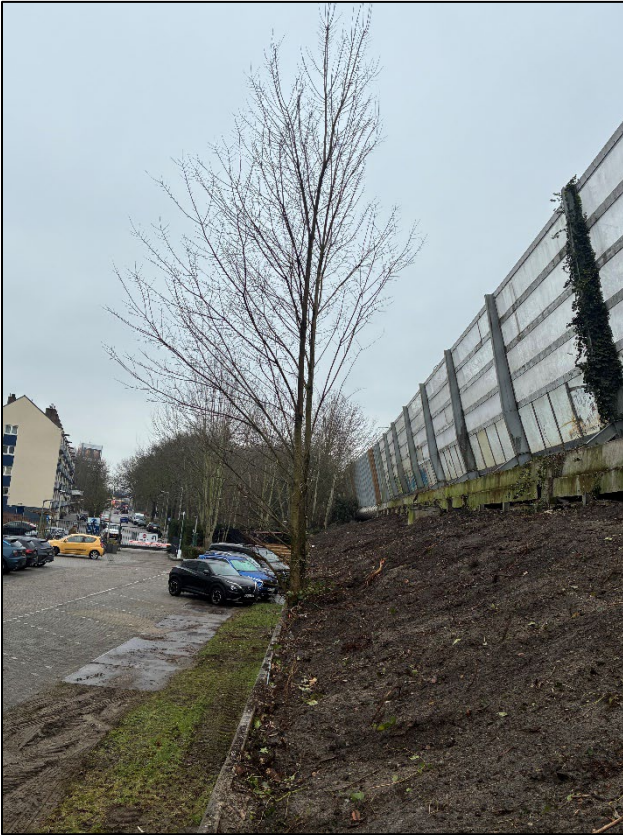
Figuur 1: Zicht vanaf de Oostzijde van het projectgebied met boom 13 tegen de betonwand.
Figuur 2: Zicht vanaf de Westzijde van het projectgebied met boom 16 - 25.

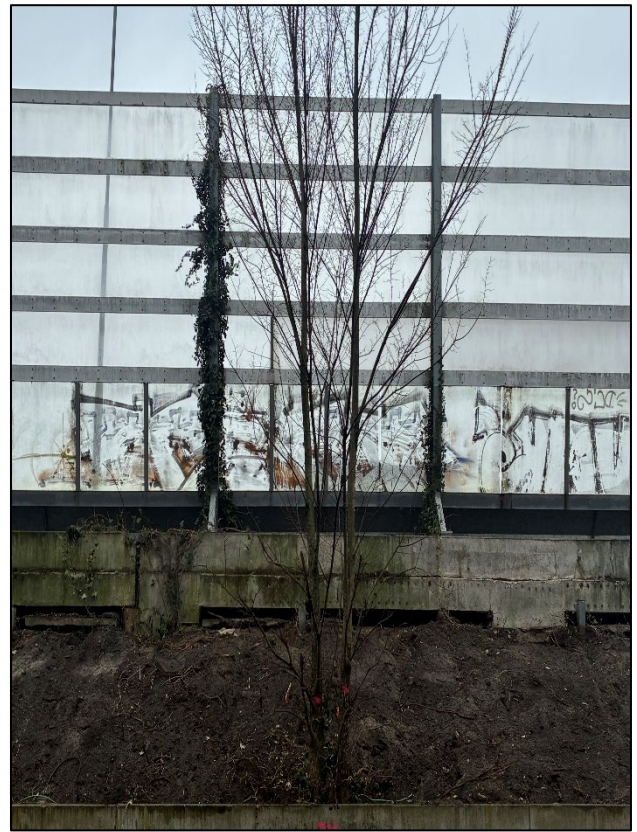
Figuur 10: zicht op de meerstammige boom 13 naast het steile talud.

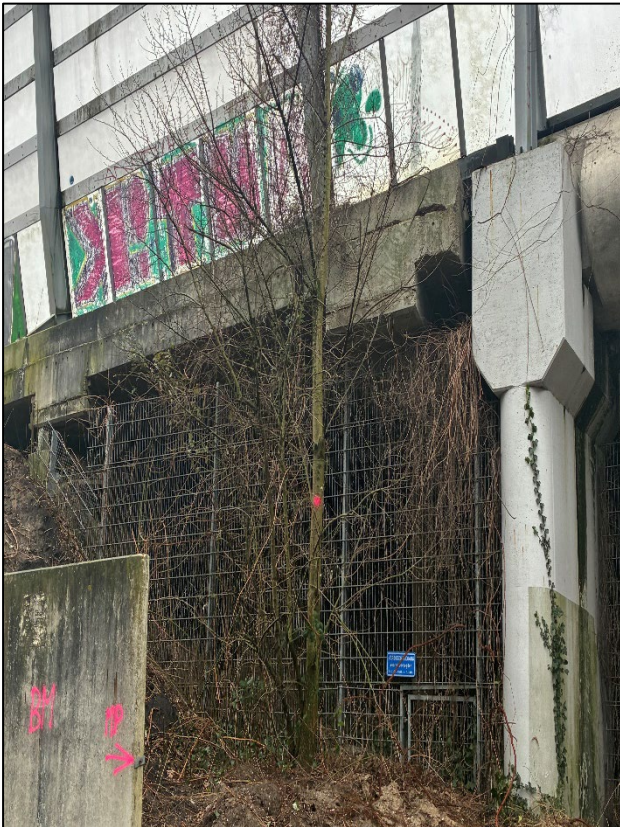
Figuur 12: locatie van boom 14 op geringe afstand van de snelweg.

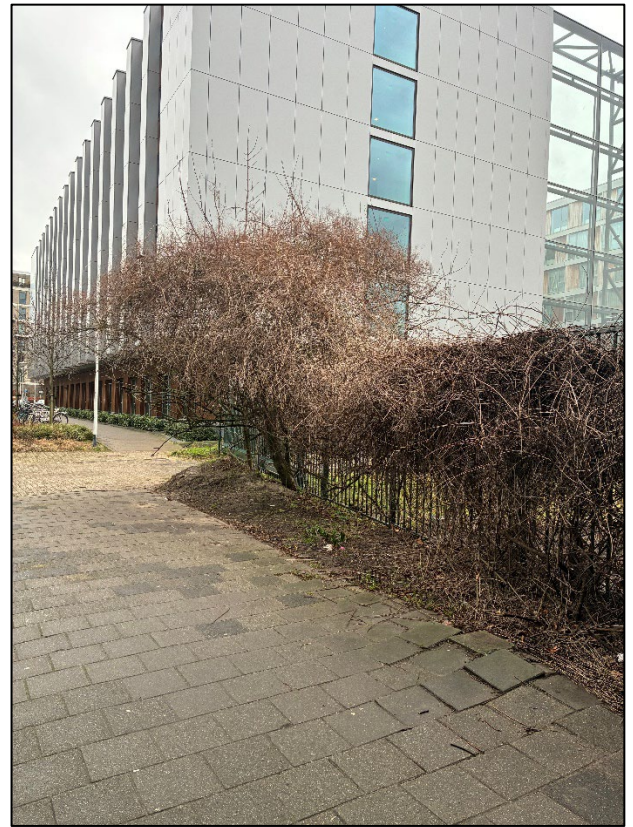
Figuur 13: zicht op de overgroeide lijsterbes (boom 15) tegen het hek.

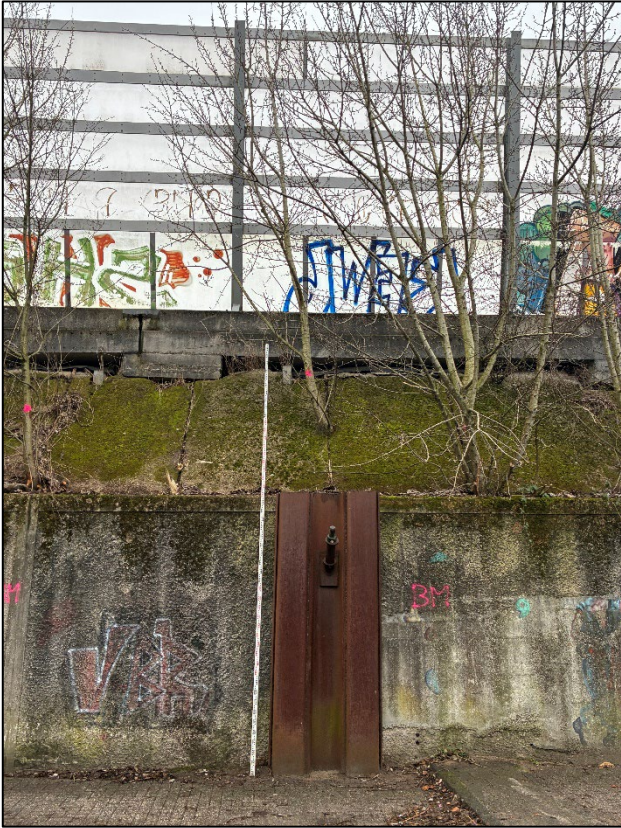
Figuur 14: Locatie van boom 21-24 in steil talud met elementverharding en aangeven baak van 5 meter.

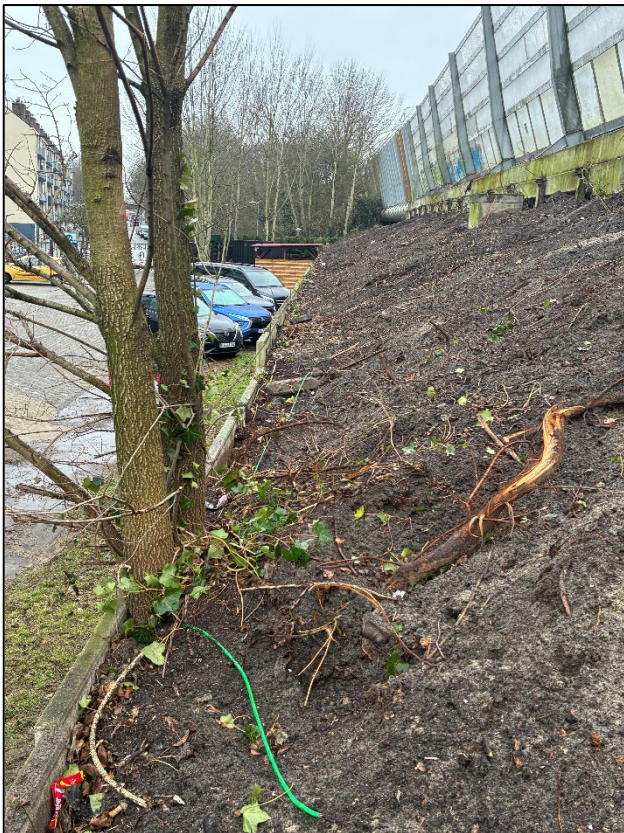
Figuur 12: Zicht op boom 13 met zichtbaar de beschadigde stabiliteit wortel (Ø 5 cm).

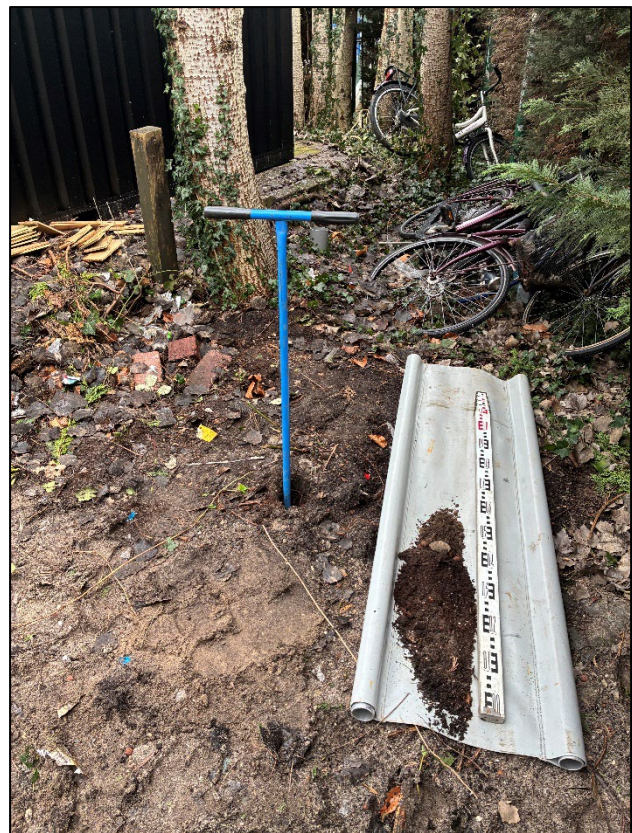
In figuur 13 is bij benadering de positie van de profielboring, ten opzichte van boom 12, weergegeven. De boom staat in een smal plantvak met een leylandihaag op de erfrens en naast verhoogde bestrating en een schuur. Het plantvak ligt vol met fietsen en puin en de bomen staan op korte afstand van elkaar. De grondopbouw bestaat uit humusrijk zand, tot ca. 45 cm -mv (maaiveld), en een storende puinlaag. Door de voorgenomen werkzaamheden, ten behoeve van de herinrichting en de omvorming van de groeiplaats naar verharding is de verwachting dat deze bomen niet te handhaven zijn. Bij boom 15 is nog geprobeerd om een profielsleuf te graven op twee meter van de boom (zie figuur 15). Vanwege het aangetroffen sterk verdichte puingranulaat is het grondwaterpeil niet bereikt en verder gegraven.

Figuur 13: Zicht op groeiplaats aan de oostzijde van boom 12 op de grens van geroerde grond en wortelpakket. Op deze afstand is een intensief wortelpakket aanwezig in de bodem.

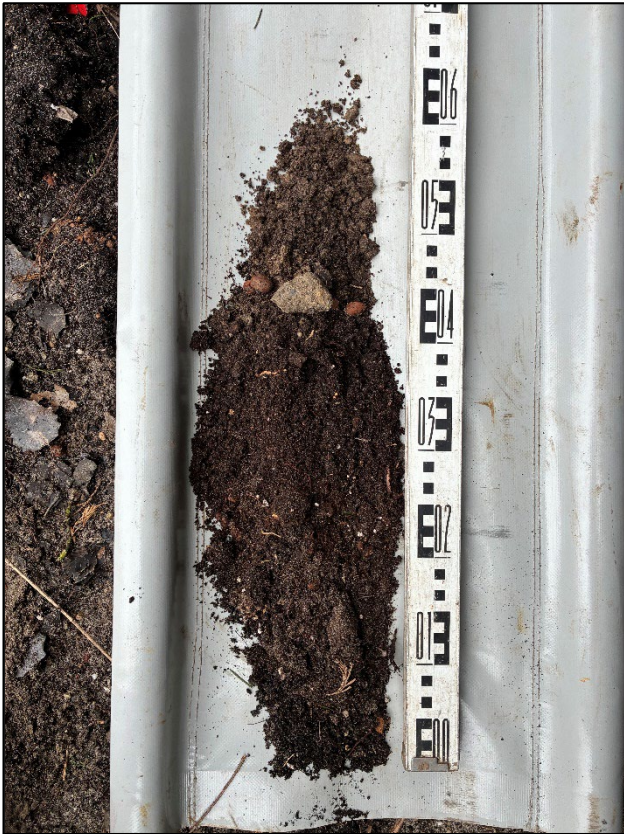
Figuur 14: Opbouw van de grond met op 45 cm – mv een harde storende puinlaag.

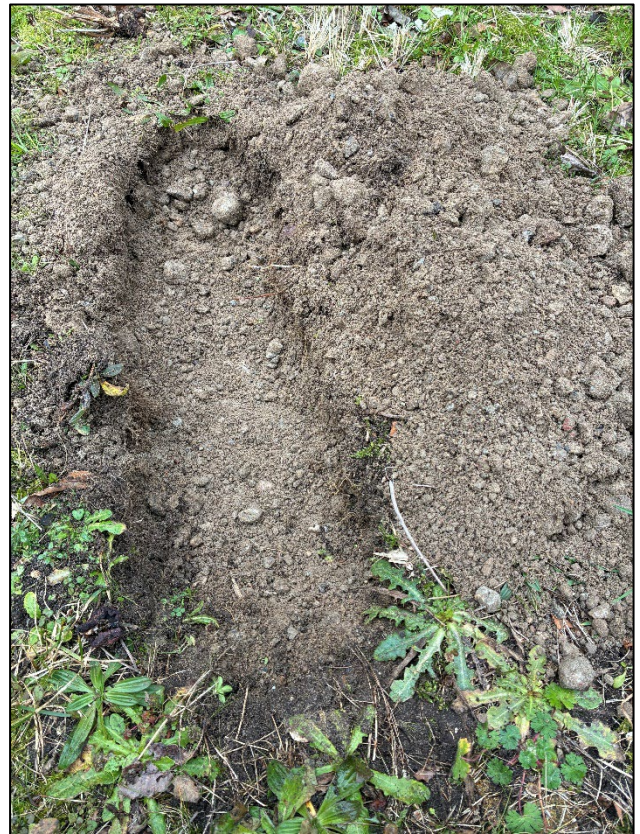
Figuur 15: Overzicht van de gegraven proefsleuf aan de zuidzijde van boom 15 op twee meter afstand van de boom. Harde toplaag bestaat uit gebroken puin.

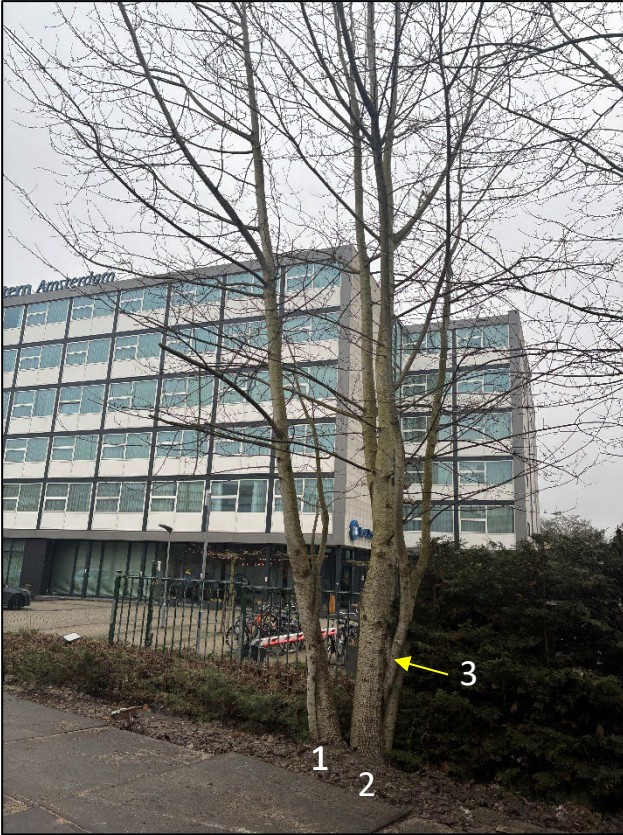
Boom 1 – 3, hierbij is goed te zien dat boom 3 met scheefstand tussen de meestammige boom 2 groeit (zie gele pijl).

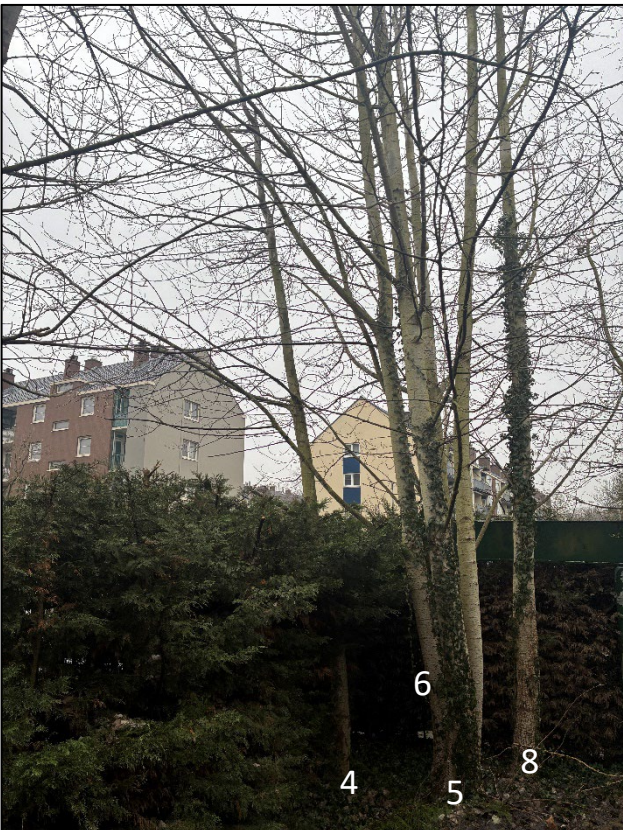
Boom 4 - 8. Boom 7 staat achter boom 5 en is niet zichtbaar.

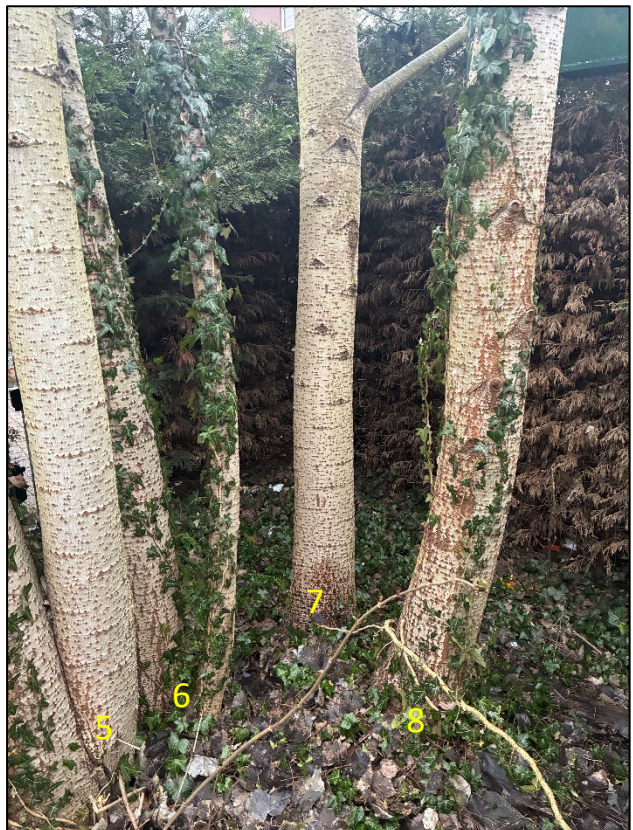
Boom 5 – 8: Overzicht van de bomen op korte afstand van elkaar.

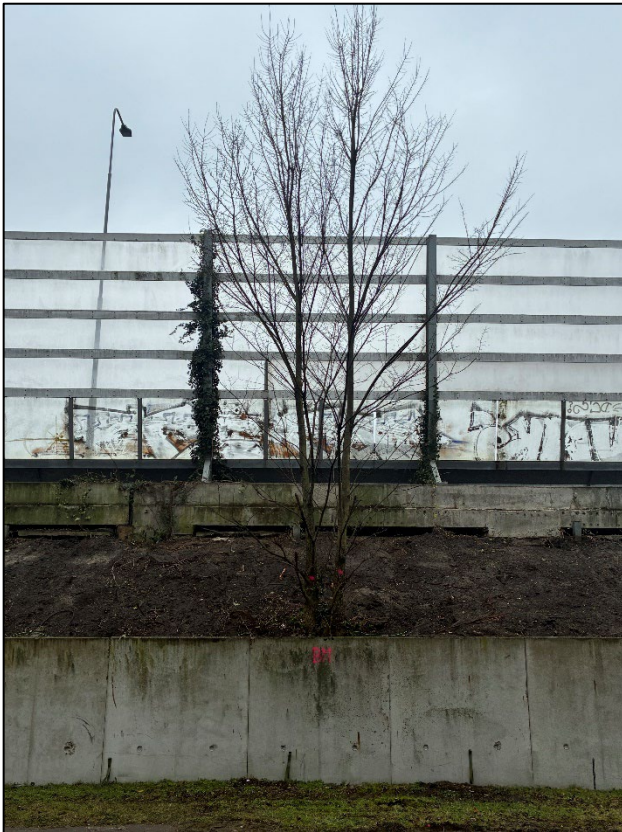
Boom 13 groeit tegen de betonnen keermuur.

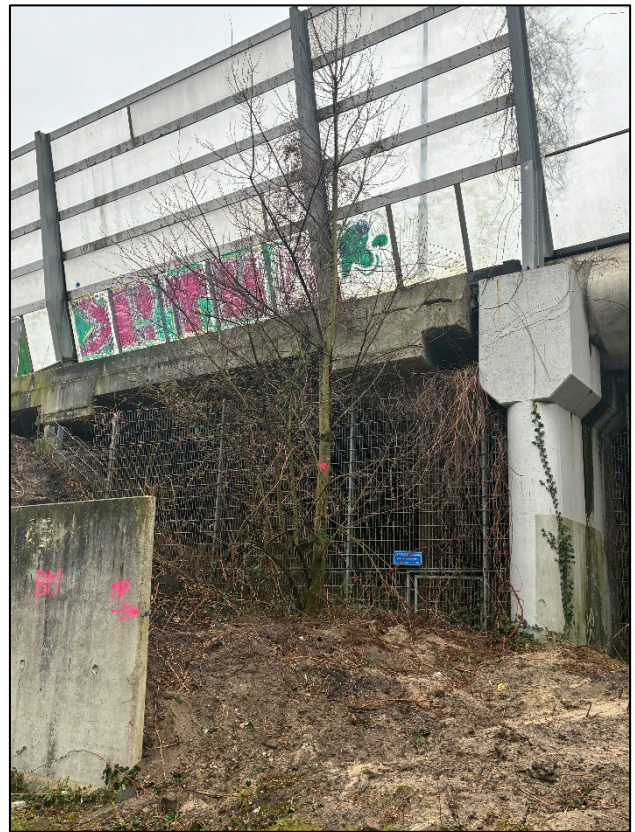
Boom 14 groeit vlak naast de geluidswal van de A10.

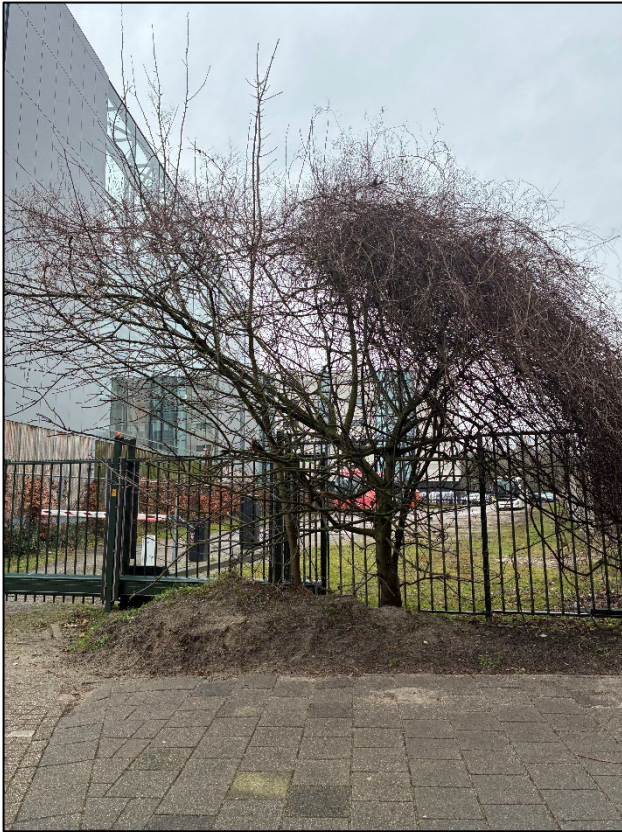
Beeld van boom 15, vlak naast het hek wordt overgroeid door wingerd.

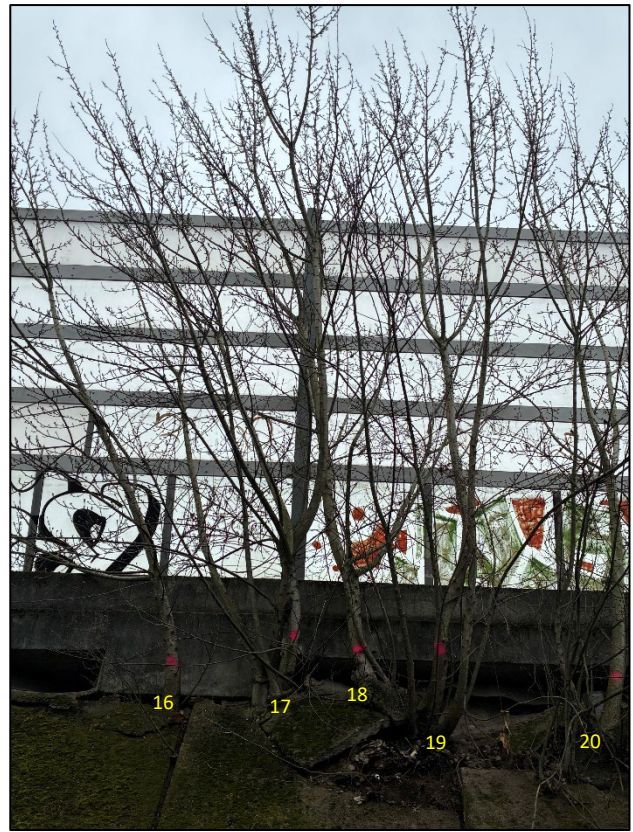
Zicht op boom 16 - 20 in het steile talud met elementverharding (betonplaten) aan de westzijde.

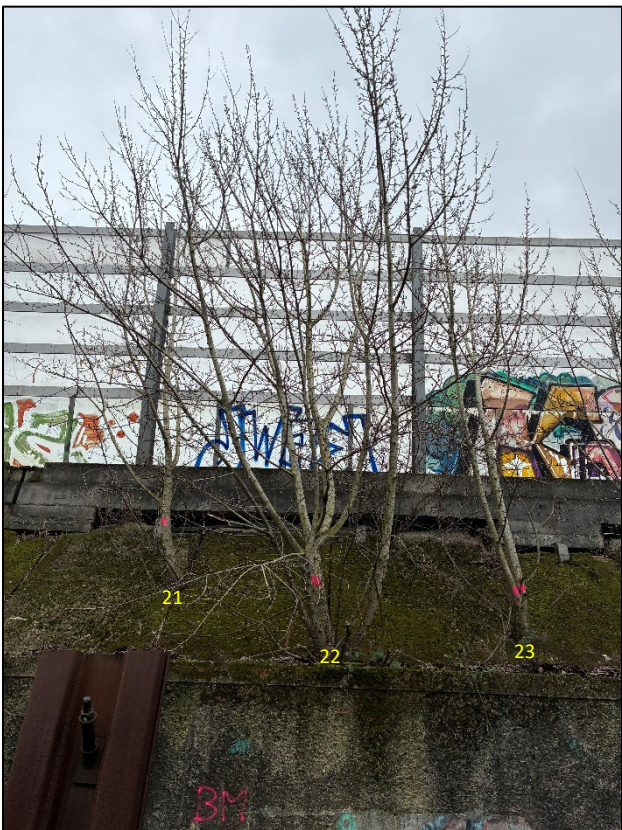
Zicht op boom 21 - 23 in het steile talud met elementverharding (betonplaten) aan de westzijde.
