## Adviesrapport

Ymere

Tegenbod gekomen met de schouw van de tuin

Complex 145061-2 thv Sportparklaan 129, 1382 RZ Weesp

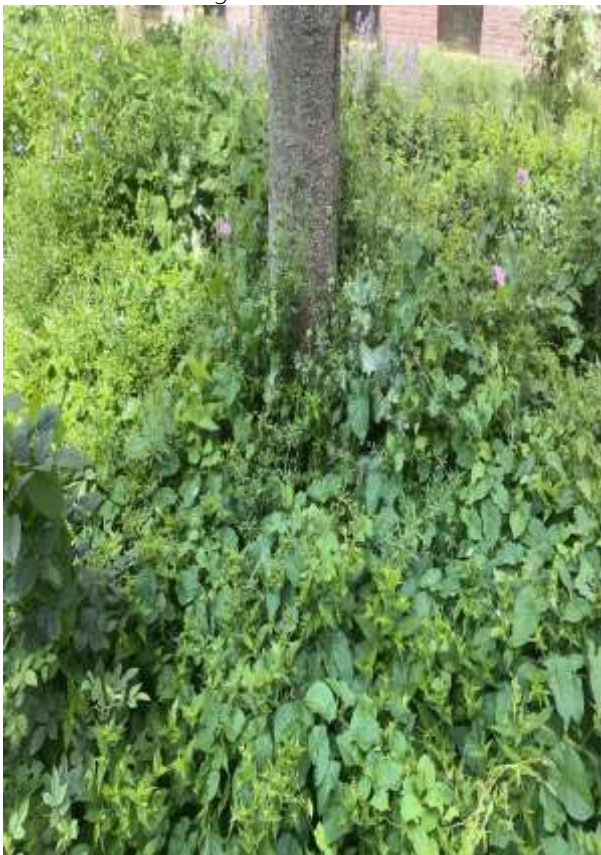
Boom 1 - afbeelding 1

| Gebreken | Afgestorven boom, (kroon) |
| Kenmerken situatie | Onveilige situatie en overlast |

| Werkzaamheden | Vellen met stobbefrezen |

Boom 1. Vellen (vergunningsplichtig). Deze boom is dood en niet duurzaam te handhaven. Er zal herplant van deze boom plaatsvinden, de soort die daarvoor wordt gebruikt is: *Alnus cordata*. De voorgestelde herplantlocatie van

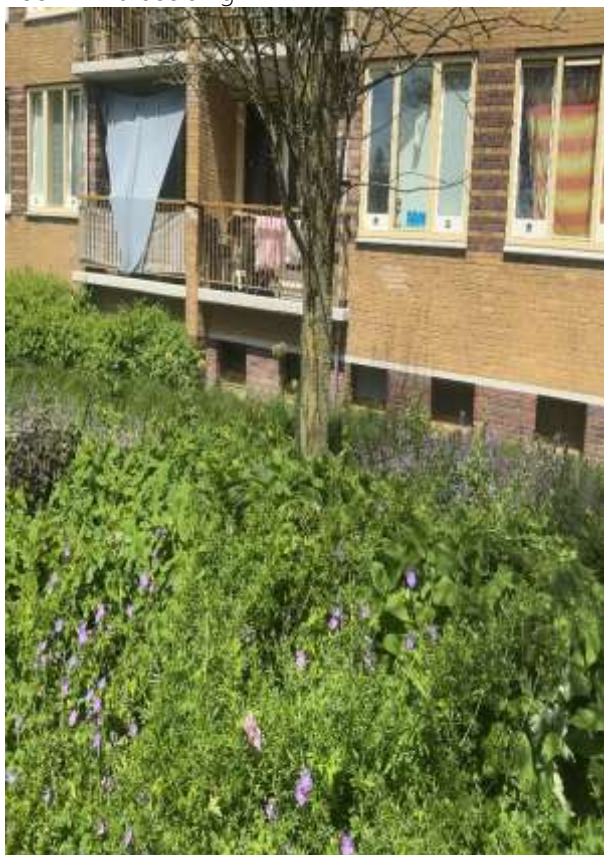
Boom 2 - afbeelding 1

| Gebreken | Afgestorven boom, (kroon) |
| Kenmerken situatie | Onveilige situatie en overlast |

| Werkzaamheden | Vellen met stobbefrezen |

Boom 2. Vellen (vergunningsplichtig).

Deze boom is dood en niet duurzaam te handhaven. Er zal herplant van deze boom plaatsvinden, de soort die daarvoor wordt gebruikt is: Betula utilis Doorenbos.

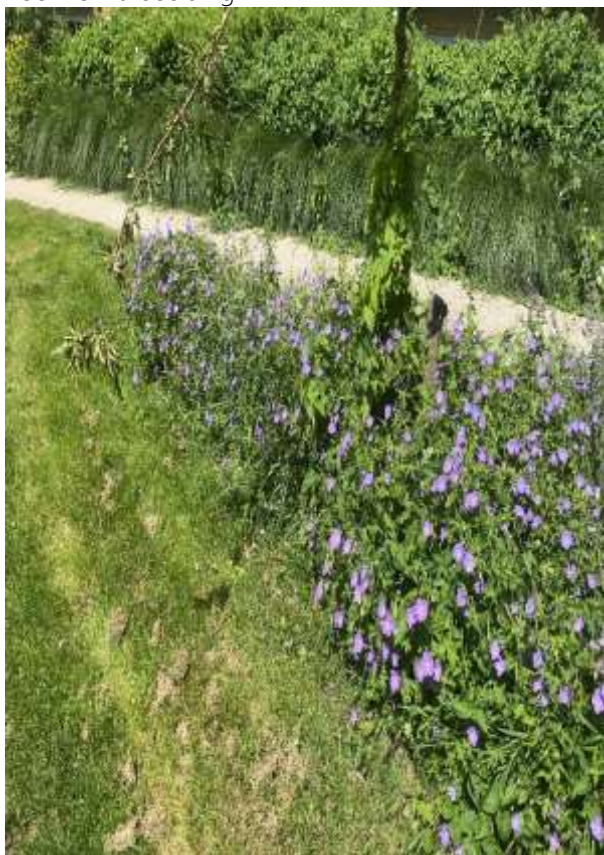
Boom 3 - afbeelding 1

| Gebreken | Afgestorven boom, (kroon) |

| Werkzaamheden | Vellen met stobbefrezen |

Boom 3. Vellen (niet vergunningsplichtig).

Herplant is niet aangeslagen en dient vervangen te worden. Er zal herplant van deze boom plaatsvinden, de soort die daarvoor wordt gebruikt is: *Gleditsia triacanthos*.
