PIUS FLORIS BOOMVERZORGING

Inventarisatie en visuele boomcontrole

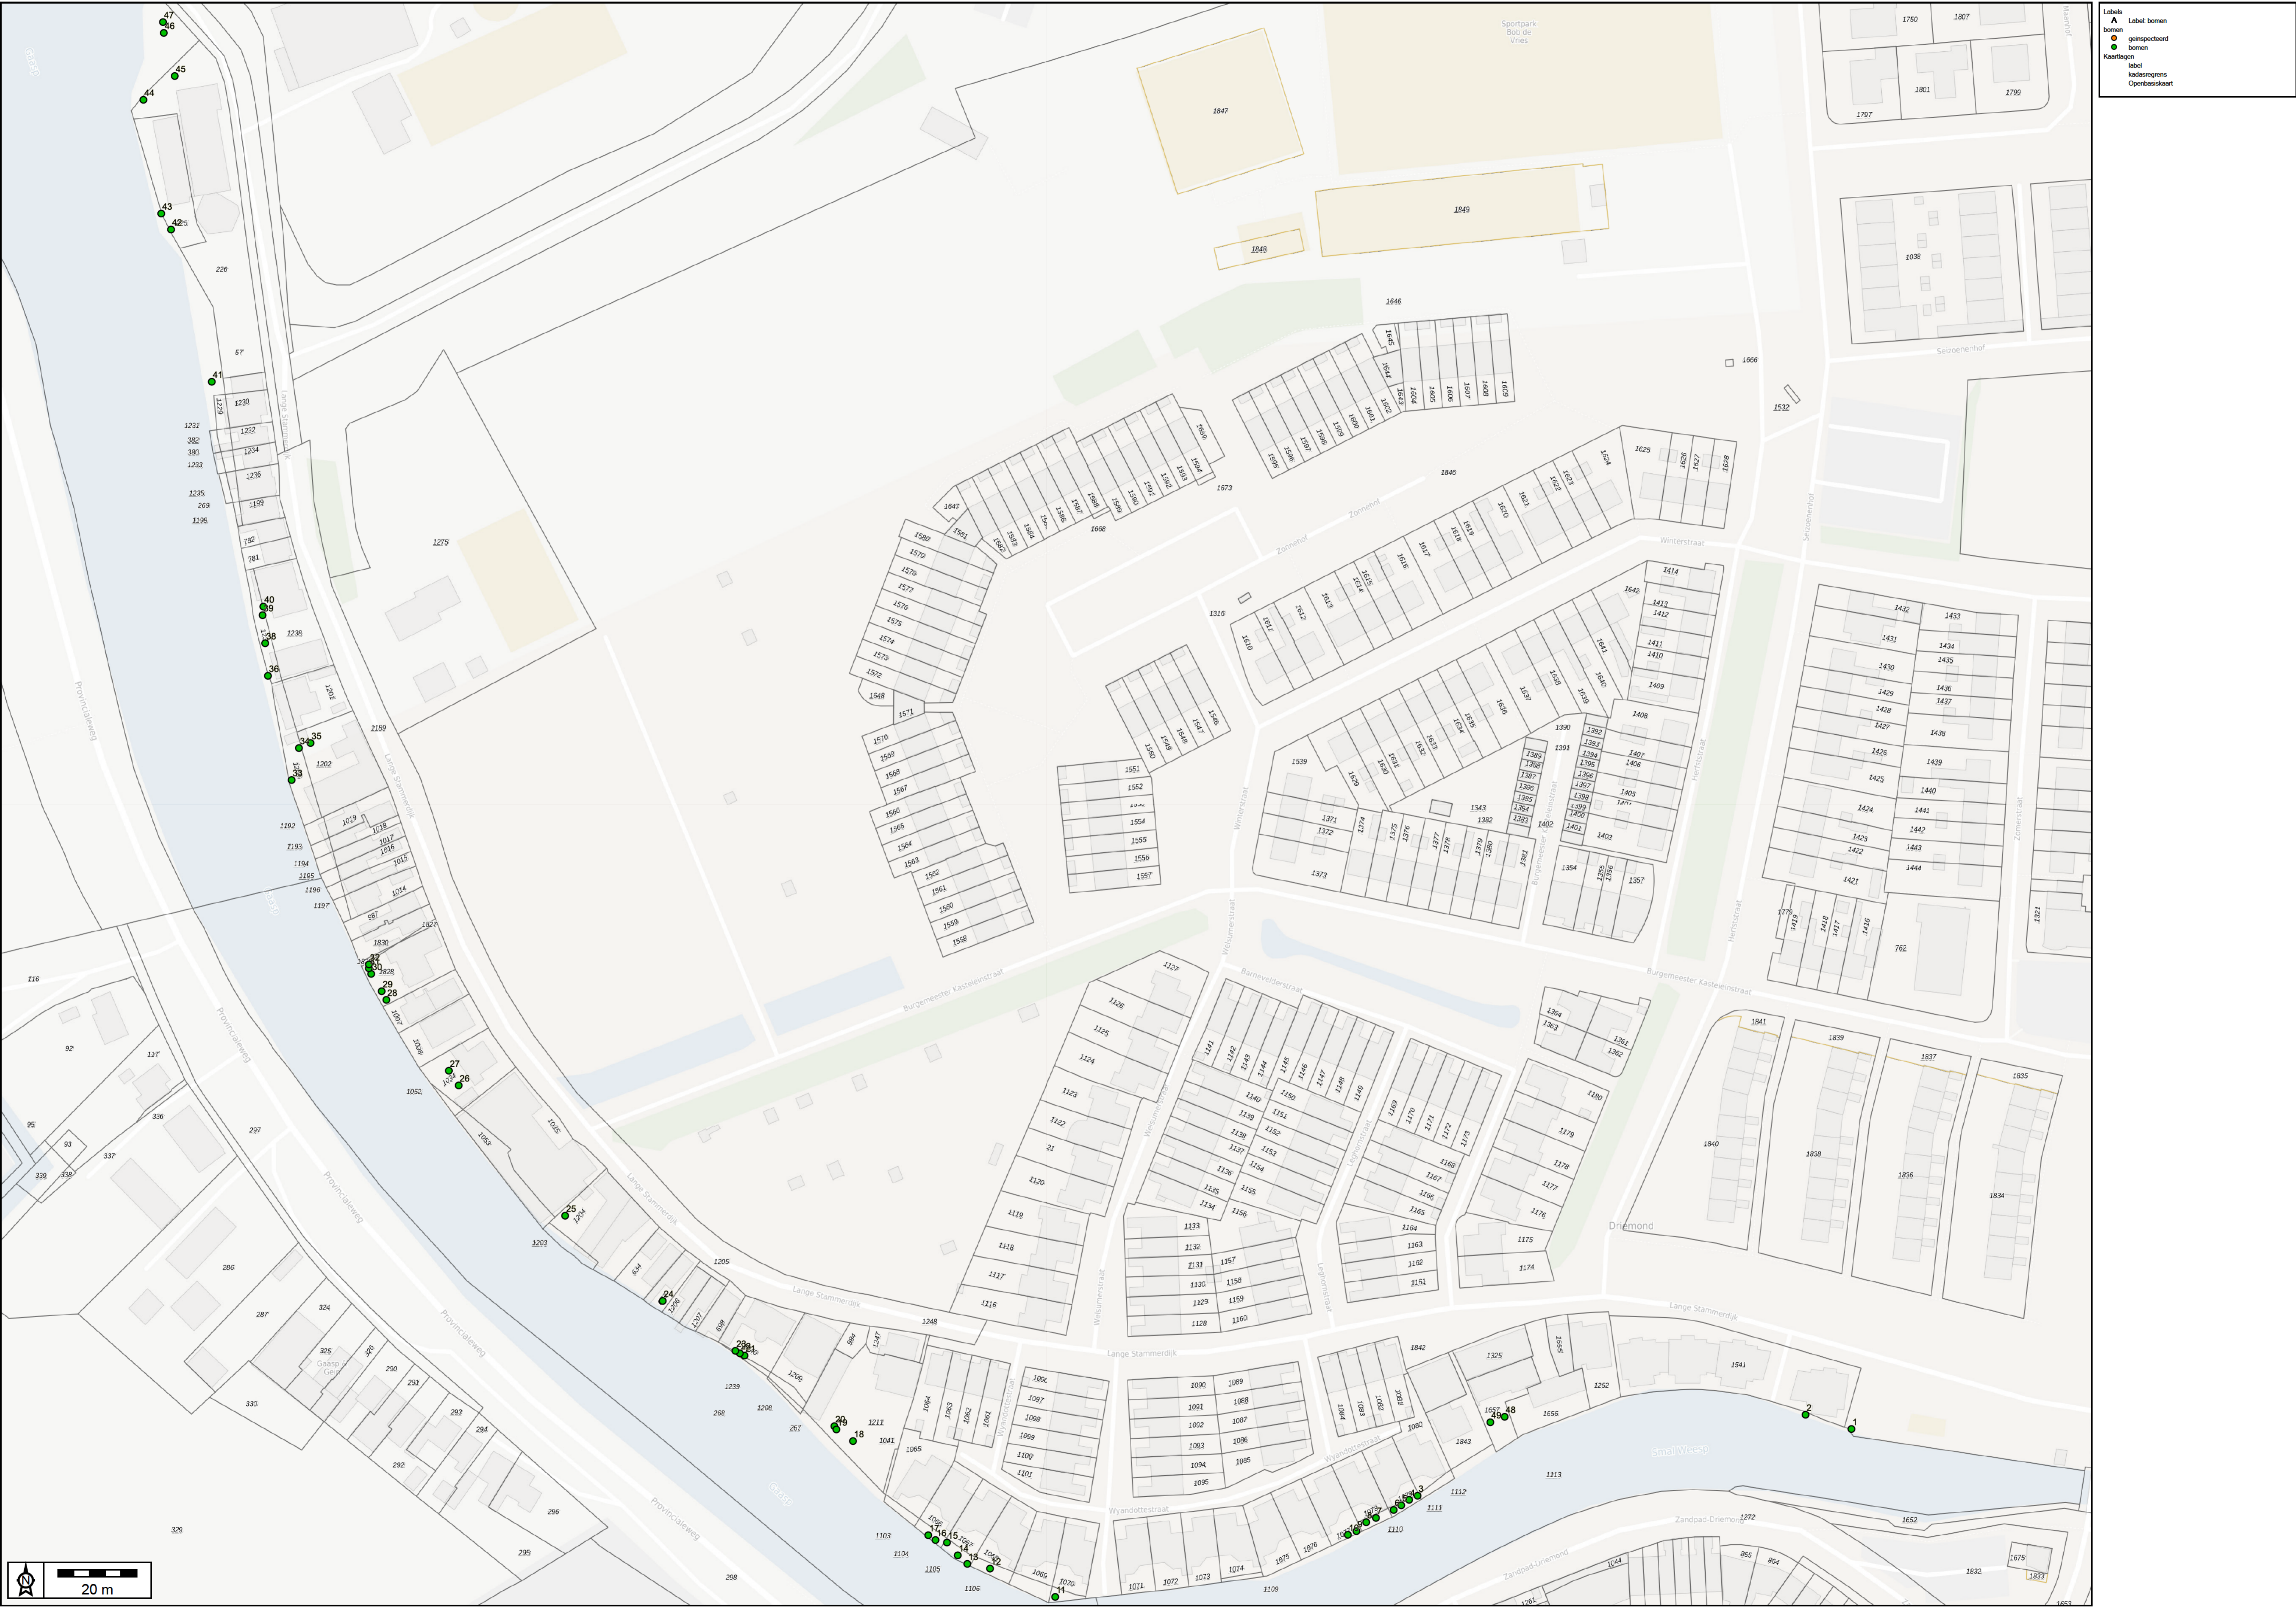
- Labels
- ▲ Label bomen
 - bomen
 - geinspecteerd bomen
 - Kaartlijnen
 - label
 - kadastrale grens
 - Openbaar kaart
