BEA Naritaweg Oost - Radarweg Amsterdam

Document: Rapport BEA Naritaweg Oost - Radarweg

Projectnummer: 1000002864

Datum: 18 december 2025

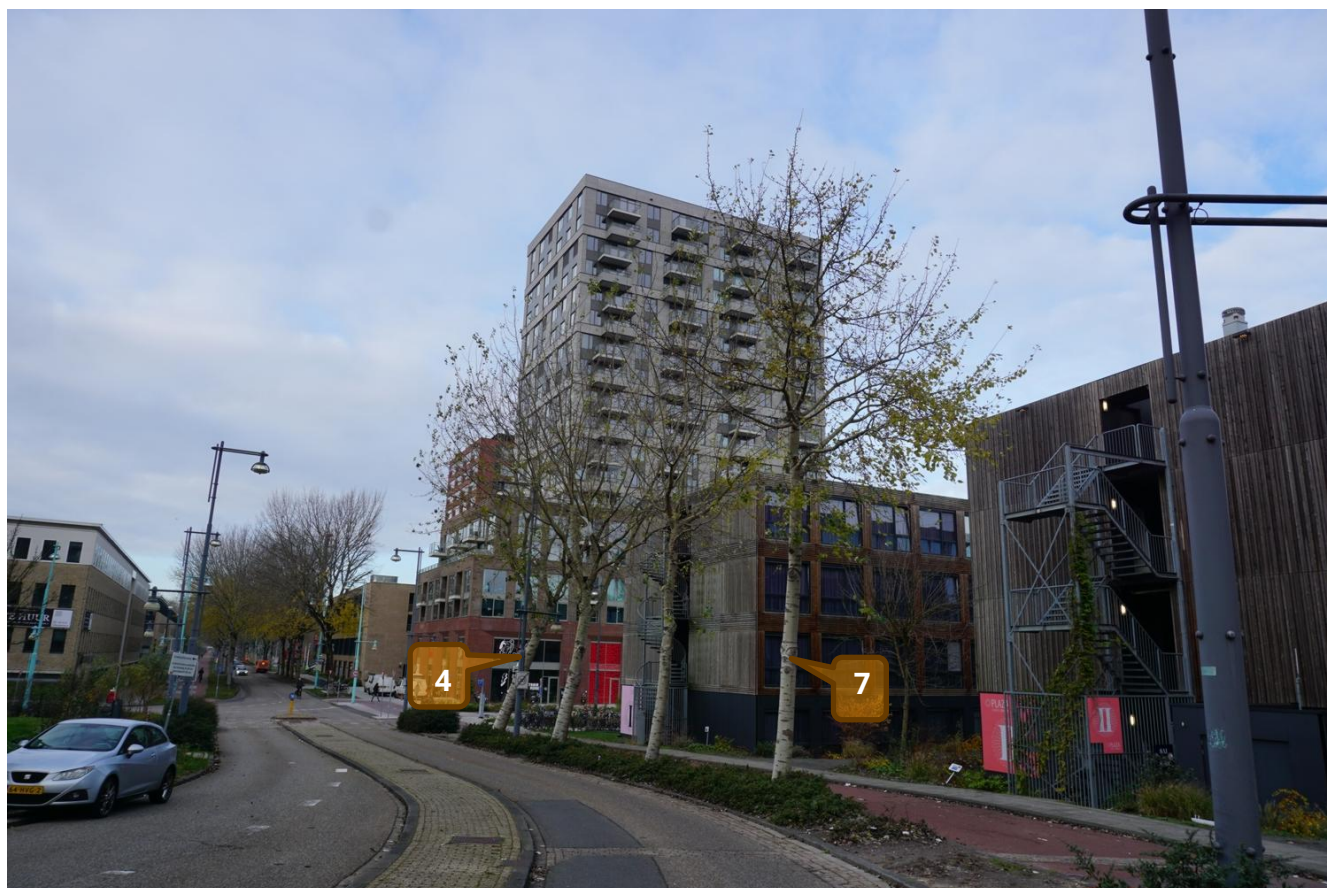
- De 7 grauwe abelen met boomnummer 4 t/m 10 groeien in meer en mindere mate scheef (zie foto 1 en 2 op pagina 9).
- Bij de grauwe abelen met boomnummer 4 en 5 zijn verticale lengtescheuren in gesteltakken aangetroffen.

Foto 1: Grauwe abelen met boomnummer 4-7 aan de Naritaweg, die scheefgroei vertonen.

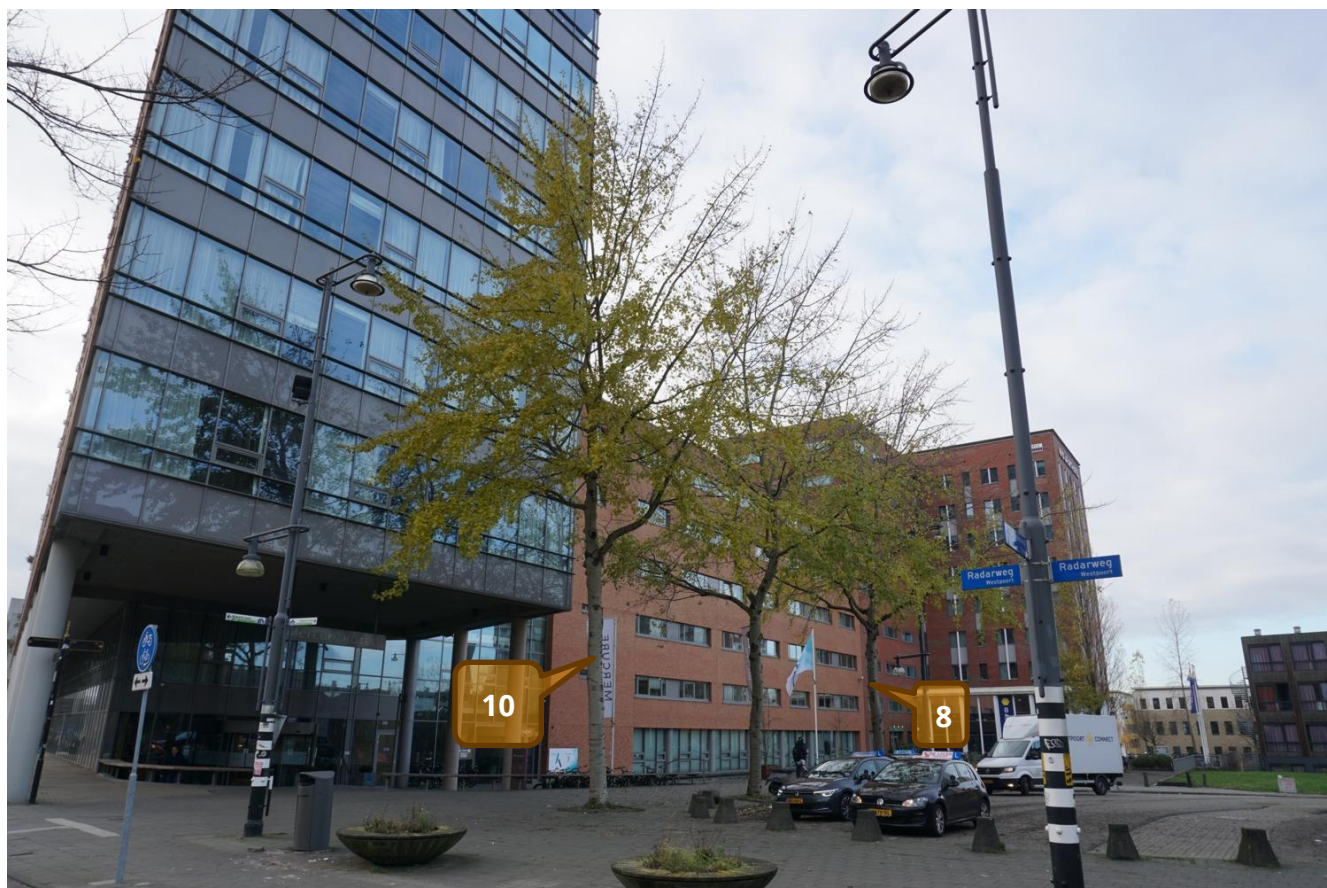
- De grauwe abelen met boomnummer 5, en 8-10 veroorzaken in meer en mindere mate verhardingsopdruk.
- De fladderiepen met boomnummer 33 en 34 hebben een onevenwichtige kroon, omdat de doorgaande top van deze bomen is verwijderd (zie foto 5 en 6 op pagina 11).

Foto 2: Grauwe abelen met boomnummer 8-10

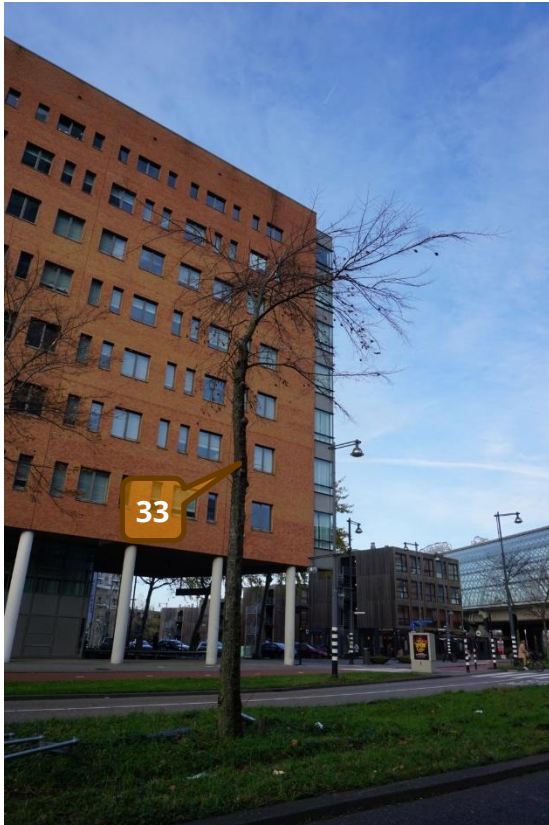
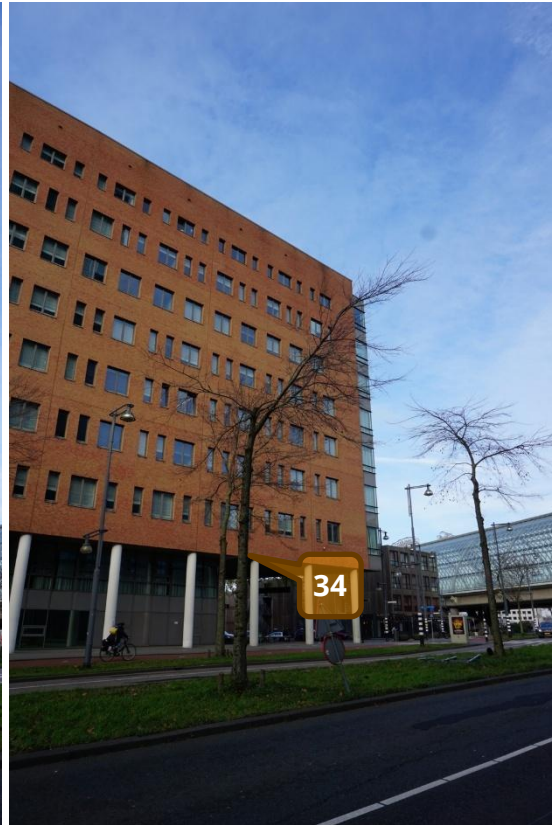
Foto 5 en 6: Fladderriepen met boomnummer 33 (links) en 34 (rechts) met een onevenwichtige kroon doordat de doorgaande top is verwijderd.

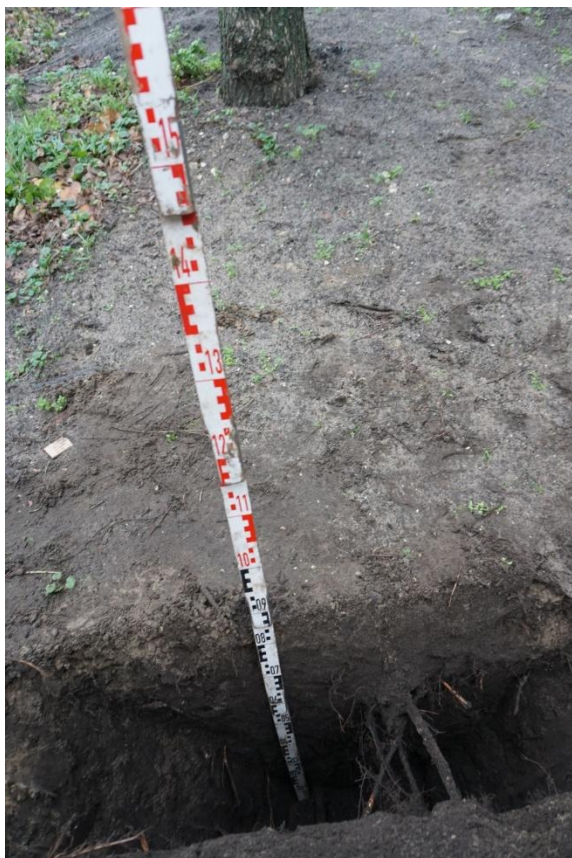
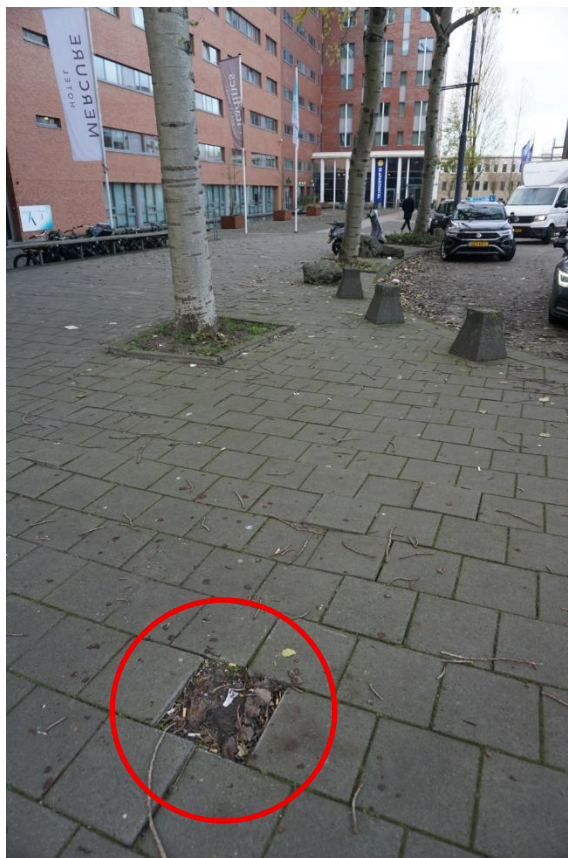
Foto 13 en 14: Proefsleuf bij de fladderiep met boomnummer 45 (links) en oppervlakkige wortel met ontbrekende tegel in de stoep bij de grauwe abeel met boomnummer 10 (rechts, aangegeven met rode cirkel).

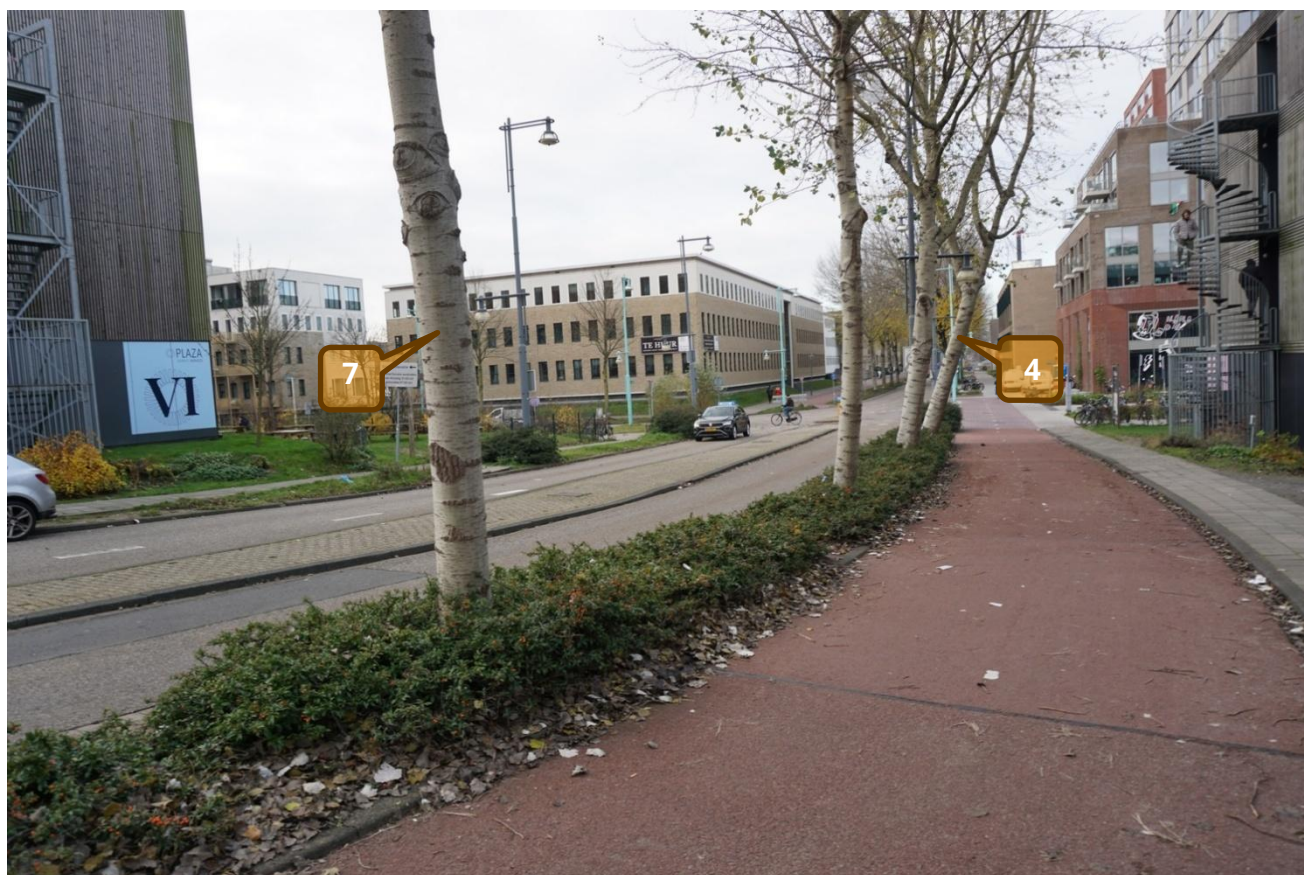
- Aan de Naritaweg is zowel boven- als ondergronds onvoldoende ruimte beschikbaar voor grauwe abelen. Dit is namelijk een snelgroeiende boomsoort met veel volume die zowel boven- als onder de grond veel ruimte nodig heeft.

Foto 15: Scheefzakkende grauwe abelen aan de Naritaweg doordat deze bomen in een smalle berm staan.

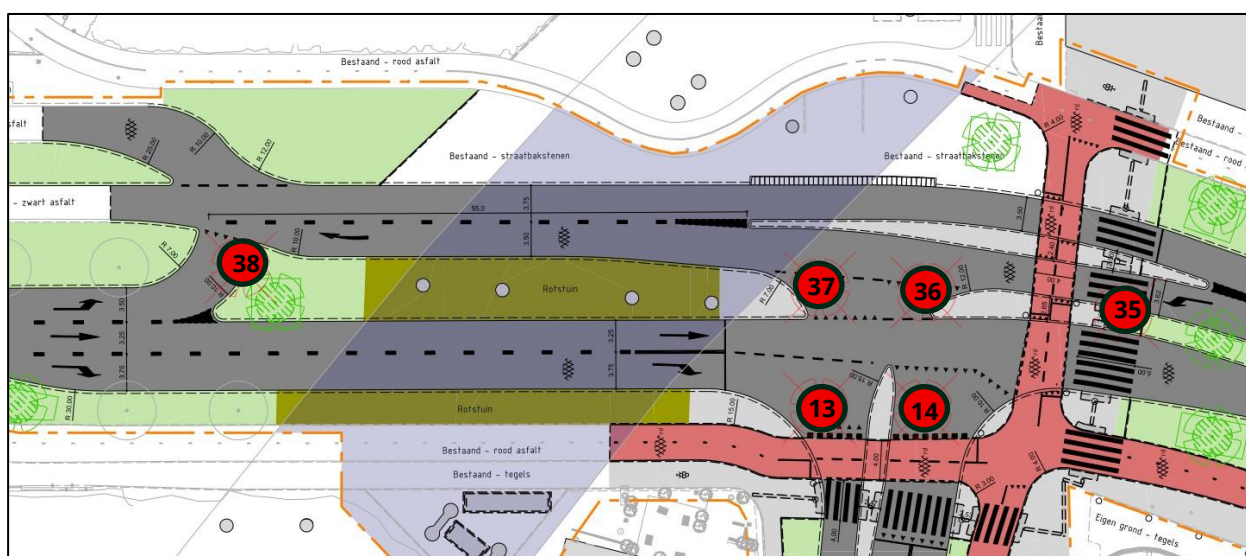
Voor de aanleg van het kruispunt tussen de Naritaweg en de Radarweg worden nieuwe rijstroken aangelegd en wordt de bestaande voetgangersoversteekplaats met enkele meters in zuidelijke richting verschoven. In totaal staan er 6 bomen ter hoogte van nieuw aan te leggen infrastructuur (zie figuur 6). Dit zijn 6 halfwas iepen die in de huidige situatie in de bermen aan de Radarweg staan. Deze 6 bomen kunnen niet behouden blijven. Bij de overige 42 bomen heeft het toekomstig bovengronds ruimtegebruik gebruik geen negatieve gevolgen voor de bomen.

Figuur 6: Voorlopig ontwerp met bomen die niet behouden kunnen blijven als gevolg van het bovengronds ruimtegebruik (aangegeven met rode stippen).

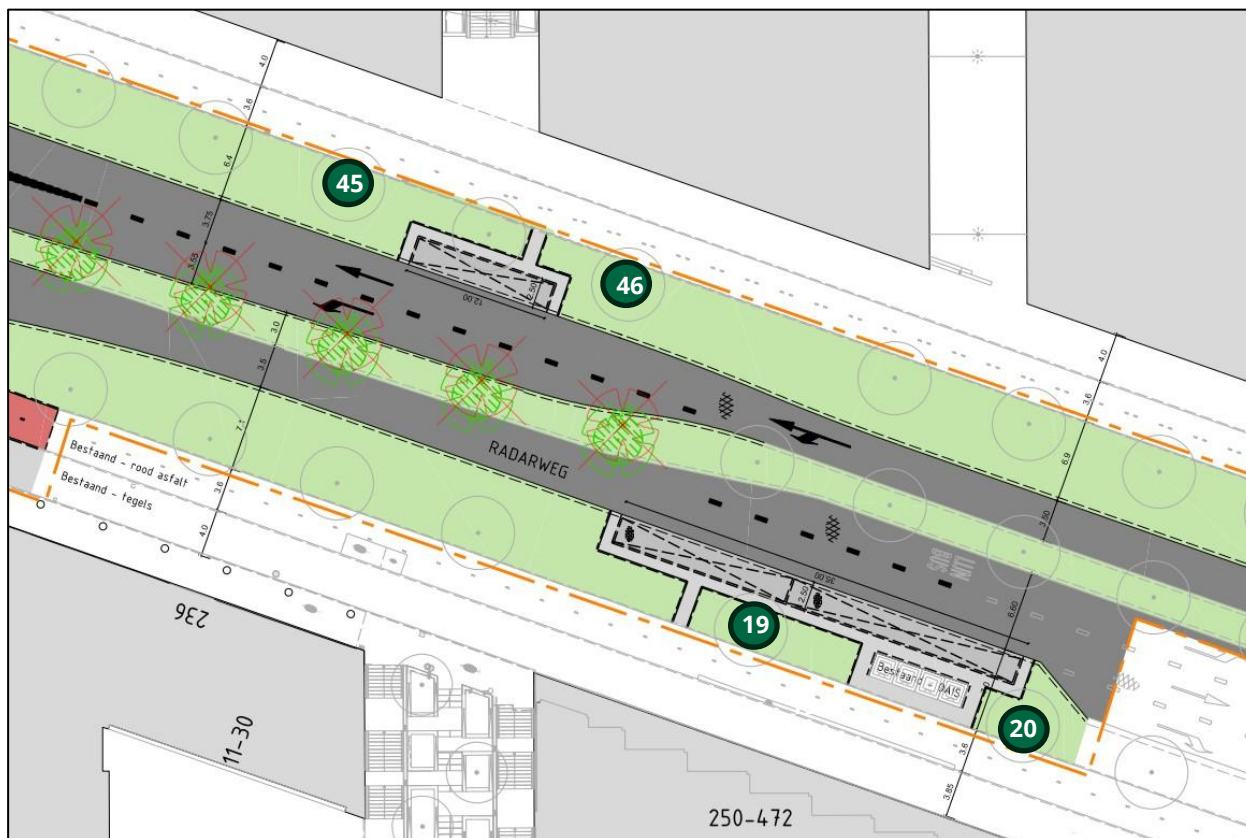
Aantal bomen	Boomnummers	Werkzaamheden	Impact ondergronds ruimtegebruik
1	19	Aanleg verharding voor laden en lossen binnen de grasberm waarin de boom staat	Wortelschade 30-40%
3	20, 45 en 46	Aanleg verharding voor laden en lossen binnen de grasberm waarin de boom staat	Wortelschade 20-30%
2	8 en 9	Omvorming bestrating naar groenvak met kantopsluiting	Wortelschade 20-30%
6	Totaal

Figuur 7: Voorlopig ontwerp met bomen die wortelschade ondervinden doordat een gedeelte van de grasberm wordt verhard voor de aanleg van verharding (bomen zijn aangegeven met groene stippen).

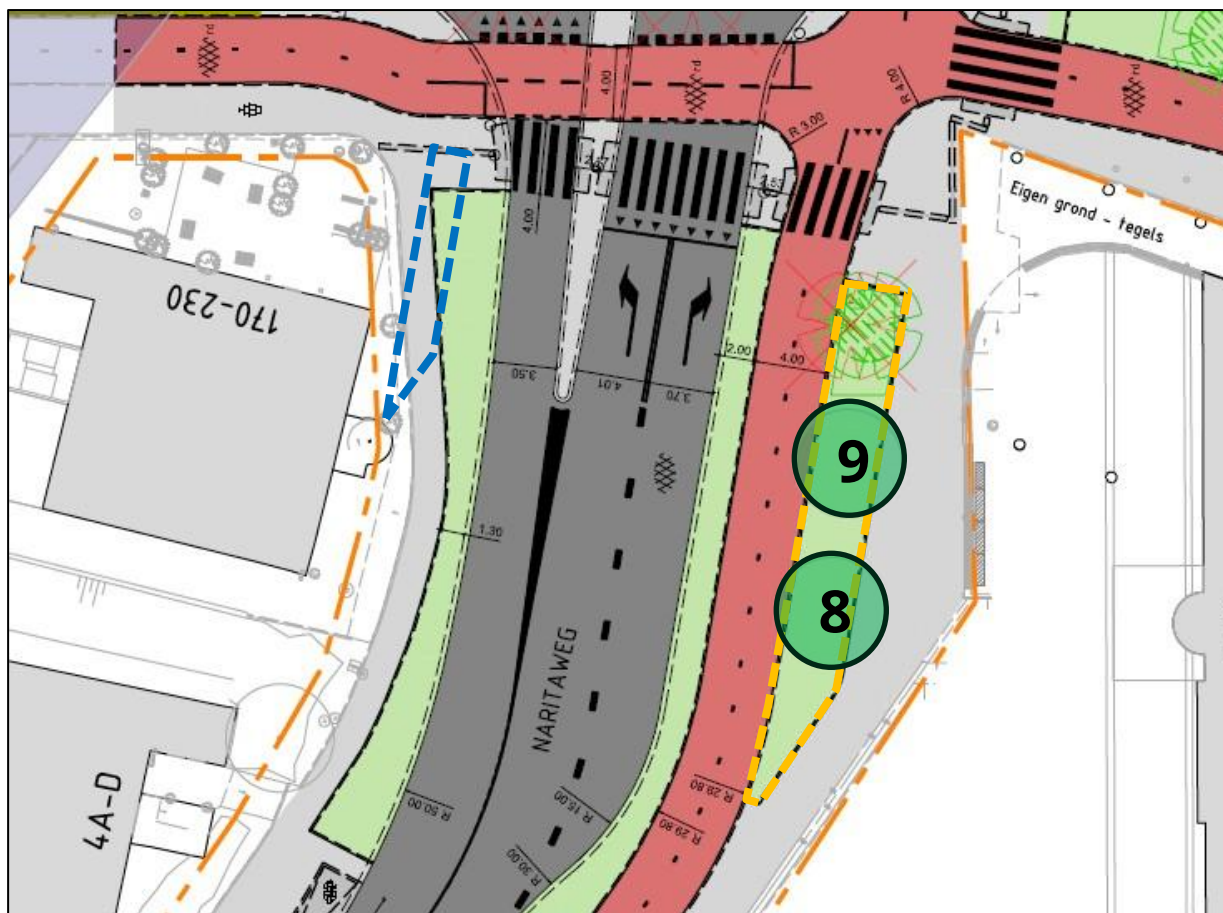
Figuur 10: Advies groeiplaatsverbetering plantvak grauwe abelen met boomnummer 8 en 9. De begrenzing van het toekomstige plantvak is aangegeven met een oranje stippellijn.

Bij de grauwe abelen met boomnummer 8 en 9 wordt geadviseerd om groeiplaatsverbetering toe te passen binnen het nieuw aan te leggen plantvak waarin de bomen komen te staan (zie figuur 10 op pagina 31). Hierbij is het advies om de bestaande bodem binnen de contouren van het nieuw aan te leggen plantvak buiten de boomspiegels te vervangen door bomengrond of teelaarde. Om wortelschade te voorkomen dient de bestaande bodem met grondzuigtechniek te worden verwijderd tot een diepte van 1 m. Vervolgens kan teelaarde of bomengrond worden aangebracht. Tijdens de werkzaamheden bomen wortels niet langer dan 1 dag blootliggen. Indien dit niet mogelijk is dienen blootliggende wortels te worden afgedekt met vochtige dekens of doeken om uitdroging te voorkomen.
