Algemene gegevens

| Soortnaam | Acer saccharinum | Eigenaar | Gemeente |
| - Nederlands | Zilveresdoorn | - gedetailleerd | Gemeente Amsterdam |
| Openbare ruimte | Kattenlaan | Woonplaats | Amsterdam |

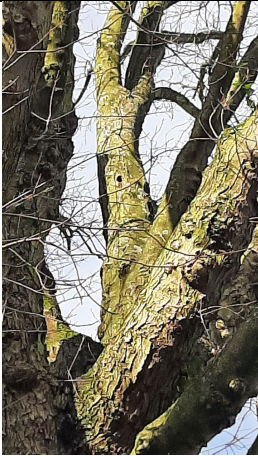
| Datum | Plaats | Gebrek | Afwijking | Risico/gevolg | Opmerking | Foto |
|---|---|---|---|---|---|---|
| 18-1-2024 | Kroon | Mechanisch defect | Spechtengat | | Op ca 10m hoogte zuidzijde | |

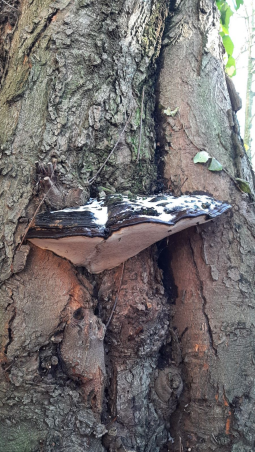
| 18-1-2024 | Stam | Zwam/schimmel | Platte tonderzwam | Stambreuk of instabiliteit | |

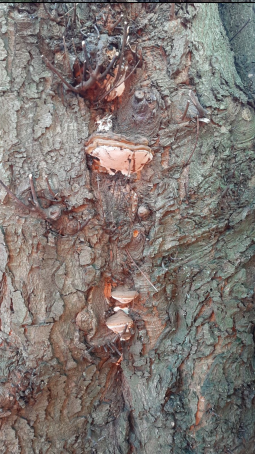
| 18-1-2024 | Stam | Mechanisch defect | Klankafwijking | Stambreuk | |

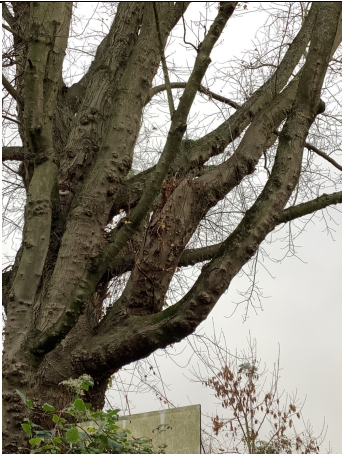
| 18-11-2025 | Kroon | Mechanisch defect | Ingerotte snoeiwonden | | |

| 18-11-2025 | Pius Floris<br>Amsterdam | Eco fase 1 kandelaberen<br>kroon (q) | < 3 maanden (spoed) | 17-12-2025 | Eco fase 1 kandelaberen kroon | Geen F&F aspecten. Kandelaberen met behoud van holte en spechtengat. |

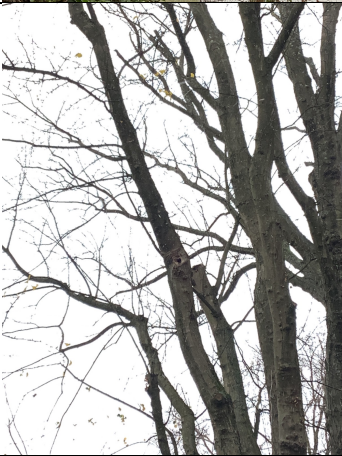
| 18-11-2025 | Kroon | Mechanisch defect | Spechtengat | | |

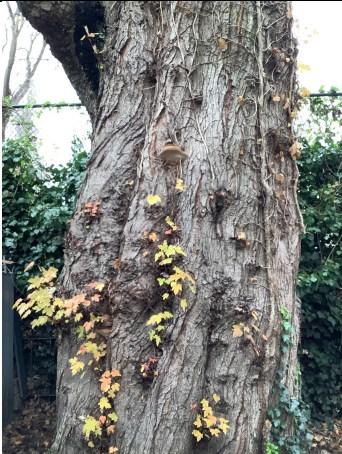
| 18-11-2025 | Stam | Zwam/schimmel | Dikrandtonderzwam | Stambreuk of instabiliteit | |

| Datum | Status onderzoek | Conclusie en advies onderzoek | Opmerking advies | NTO Aanvullend onderzoek | Advies duurzame instandhouding |
|---|---|---|---|---|---|
| 18-11-2025 | Onderzoek na vervolg afgerond | Uit het onderzoek is gebleken dat er een omvangrijke rotting aanwezig is. De vruchtlichamen komen al tot 4 meter hoogte op de stam naar buiten. De boom laat een actieve reactiegroei zien rondom de stam. Conditioneel is de boom ook goed. Echter, de rotting heeft op de meethoogte van 145 cm voor onvoldoende restwand voor zeker 30% van de omtrek gezorgd. Gezien de omgevingsrisicoklasse en de veiligheidscategorie van de boom (staat bij een kinderdagverblijf en naast tennisbanen) is behoud in zijn huidige vorm niet langer mogelijk. Omdat het een boom betreft op een zichtlocatie is het een investering waard de boom te behouden in een gekandelaberde vorm. Er geldt een verhoogde controle frequentie (attentieboom). Wanneer kandelaberen geen optie is dan dient de boom verwijderd te worden. | <<Niet ingevuld>> | nvt | De boom is in zijn huidige vorm op deze risicovolle locatie niet duurzaam te behouden. Door de kroon te kandelaberen is de boom duurzaam te behouden. |

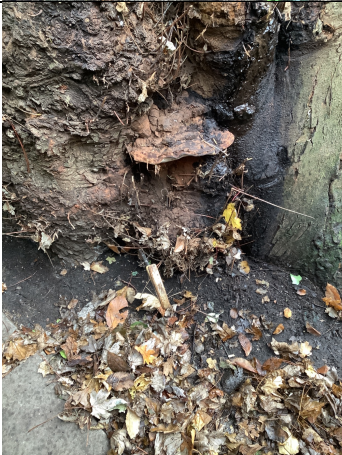
| 18-11-2025 | Stamvoet | Mechanisch defect | Rotting | | |

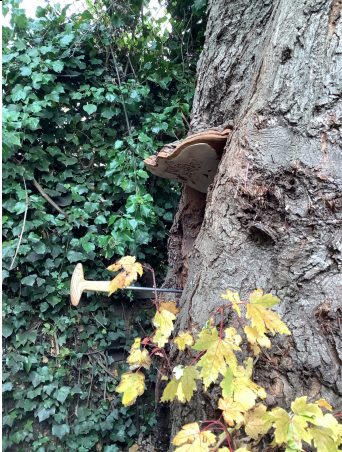
| 18-11-2025 | Stam | Mechanisch defect | Rotting | | |

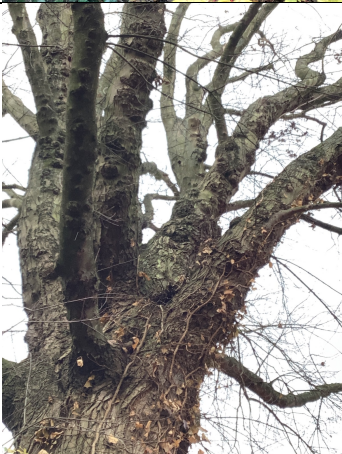
| 18-11-2025 | Kroon | Mechanisch defect | Spechtengat | | |

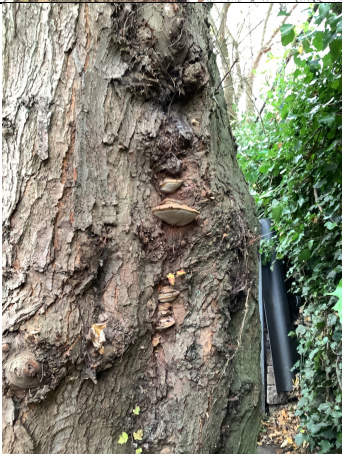
| 18-11-2025 | Stam | Zwam/schimmel | Dikrandtonderzwam | Stambreuk of instabiliteit | |

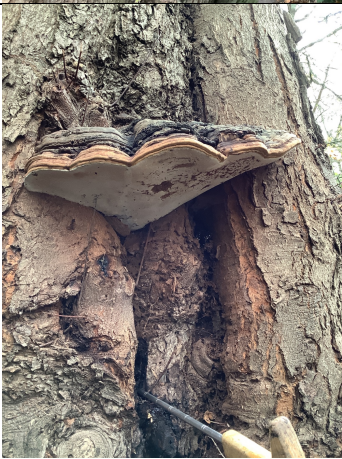
| 18-11-2025 | Stam | Zwam/schimmel | Dikrandtonderzwam | Stambreuk of instabiliteit | |

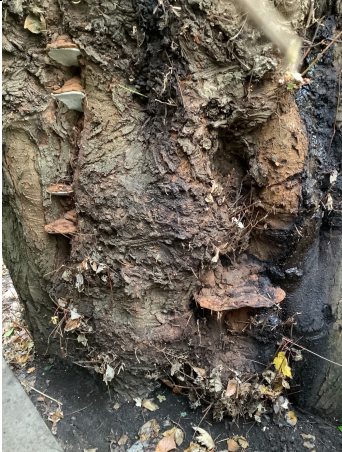
| 18-11-2025 | Stam | Zwam/schimmel | Dikrandtonderzwam | Stambreuk of instabiliteit | |

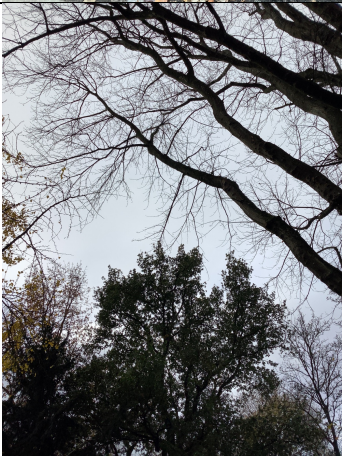
| 18-11-2025 | Kroon | Mechanisch defect | Takbreuk lokaal (dikke takken) | | |

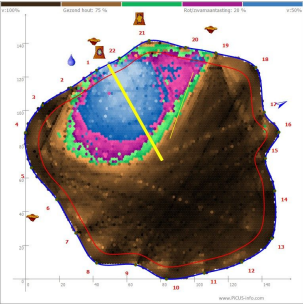
Foto

| Meetwaarden per meting | Klankafwijking zuidzijde | Meetwaarden per meting | Het tomogram laat een lokale rotting zien aan de westzijde. Dit komt overeen met de prikstok controle. Op deze hoogte is er nu nog geen verhoogd risico op stambreuk. | Meetwaarden per meting | Op deze meethoogte is op het tomogram een zeer omvangrijke rotting te zien. Voor 30% van de omtrek is er onvoldoende restwand. Dit komt overeen met de prikstok controle. Gezien de omvang is er een verhoogde kans op stambreuk. |

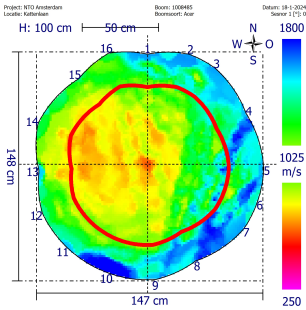
Foto

| Meetwaarden per meting | 15 cm indringing gemeten | Meetwaarden per meting | Er is nog voldoende restwanddikte aanwezig over 65% van de omtrek. | Meetwaarden per meting | Er is nog voldoende restwanddikte aanwezig over 80% van de omtrek |
| Overig | Zwam komt op meerdere plekken naar buiten | Overig | Houtkwaliteit is wel verminderd. | Overig | |
