Populus canadensis

Canadese populier

Gemeente Amsterdam

Boom - BOOM IN BEPLANTING

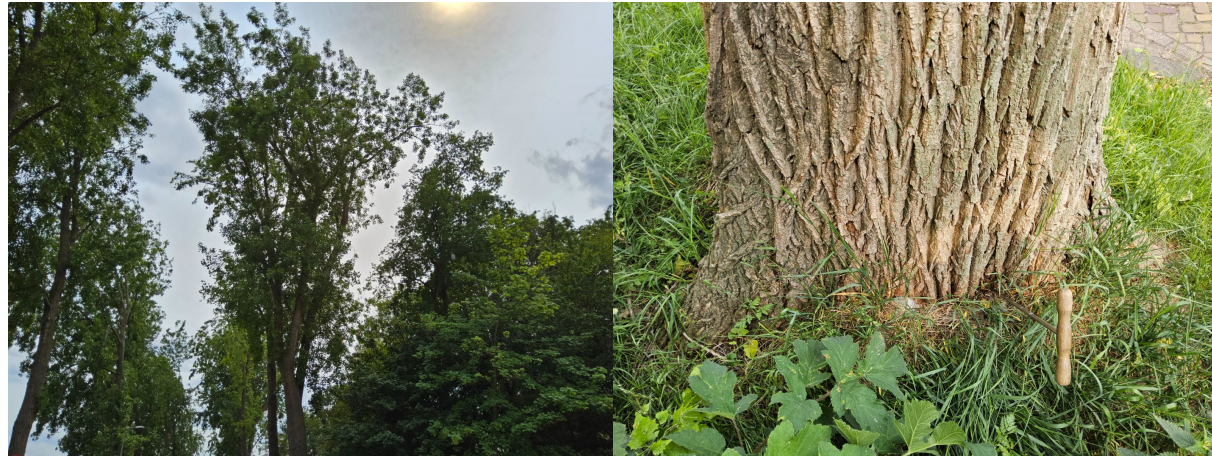
Datum
03-06-2025

Datum	Plaats	Gebreuk	Afwijking	Risico/gevolg	Opmerking	Foto
3-6-2025	Stamvoet	Mechanisch defect	Rotting			
3-6-2025	Stamvoet	Mechanisch defect	Holte

Datum inspectie	Insp. organisatie	Maatregel	- gedetailleerd	Urgentie	Datum besluit	Besluit maatregel	- gedetailleerd	Moederbestek	Bestek	Toelichting
03-06-2025	De Boominspecteurs	NTO (Nader Technisch Onderzoek) (q)		< 1 jaar	4-6-2025	Ecoscan - Vellen		-	-	Zie eerder advies NTO 2024. Boom vellen. De holte betreft de holte aan de stamvoet. voor alle zekerheid nog even een ecoscan houden.

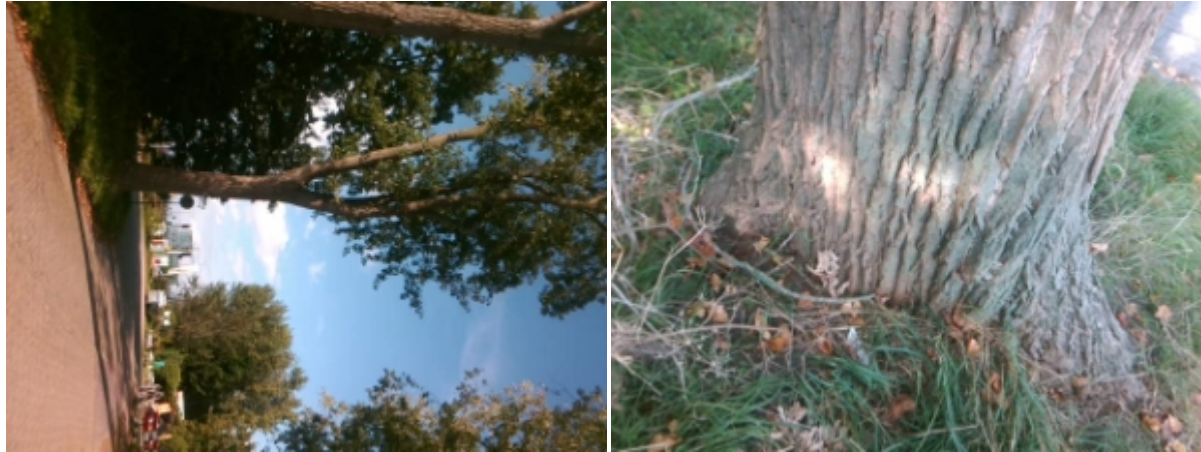
Datum	Plaats	Gebrek	Afwijking	Risico/gevolg	Opmerking	Foto
14-9-2023	Kroon	Mechanisch defect	Afgestorven tak(ken) (m)			
14-9-2023	Kroon	Mechanisch defect	Afstervingsverschijnselen			
14-9-2023	Stamvoet	Mechanisch defect	Klankafwijking	Stambreuk		
14-9-2023	Stam	Mechanisch defect	Beschadigd bastweefsel

Datum inspectie	Insp. organisatie	Maatregel	- gedetailleerd	Urgentie	Datum besluit	Besluit maatregel	- gedetailleerd	Moederbestek	Bestek	Toelichting
14-09-2023	De Boominspecteurs	Snoeien - grof dood hout verwijderen (q)		< 1 jaar	18-9-2023	Geen maatregel		-	-	In afwachting NTO.
14-09-2023	De Boominspecteurs	NTO (Nader Technisch Onderzoek) (q)		< 1 jaar	27-8-2023	NTO (Nader Technisch Onderzoek)	Breukvast < 2 meter	-	-	Beschadigd bastweefsel, klankafwijking.

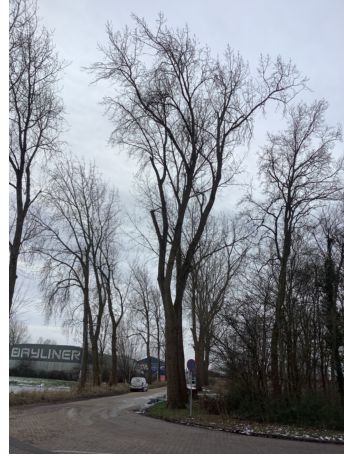
Datum Foto's
17-01-2024

Datum	Plaats	Gebrek	Afwijking	Risico/gevolg	Opmerking	Foto
17-1-2024	Stamvoet	Mechanisch defect	Holte stam	Stambreuk

Datum	Status onderzoek	Conclusie en advies onderzoek	Opmerking advies	NTO Aanvullend onderzoek	Advies duurzame instandhouding
17-1-2024	Onderzoek na vervolg afgerond	De boom heeft onvoldoende restwand om veilig te kunnen behouden. Gezien de omgevingsrisicoklasse en de veiligheids categorie van de boom dient de boom binnen zes maanden geveld te worden.	<<Niet ingevuld>>	<<Niet ingevuld>>	De boom is aangetast door een schimmel en kan hier niet van herstellen. Mede dankzij de slechte conditie van de boom is de boom niet duurzaam te behouden.

Datum inspectie	Insp. organisatie	Maatregel	- gedetailleerd	Urgentie	Datum besluit	Besluit maatregel	- gedetailleerd	Toelichting
17-01-2024	Idverde	Vellen (boom verwijderen) (q)		< 3 maanden (spoed)	10-4-2026	Eco fase 2 afzetten kroon		Ecofase 2 afzetten kroon ipv vellen ivm holte stam. Terugzetten met behoud van holte. Dan geen belemmering F&F.

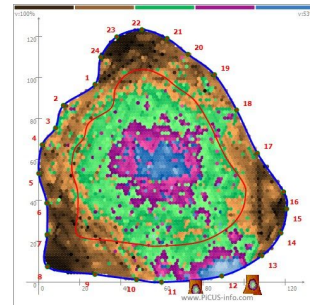
Foto

Datum	17-01-2024
Onderzoeksmethode	Geluidstomograaf (GT)
- locatie	Geluidstomograaf op maaiveld
Locatie onderzoek	Stam
Windrichting	
Meethoogte	10
Stamdiameter	86
- op meet of prikhoogte	
Min. restw. Mattheck	17,9
Min. restw. Mattheck x 1.4	25
Meetwaarden per meting	Onvoldoende restwand over 90% van de stamomvang.
Omvang	70-80%
Ernst	Ernstig
Afstand tov hart stam	
Maatvoering sleuf LBD	
Prikrichting	
Indicatie restwanddikte	
Overig
