# BOOMEN EFFECT ANALYSE

## Hogendijk 7 te Amsterdam

Datum: 5-2-2024  
Project: B13666  
Versie: Versie 2

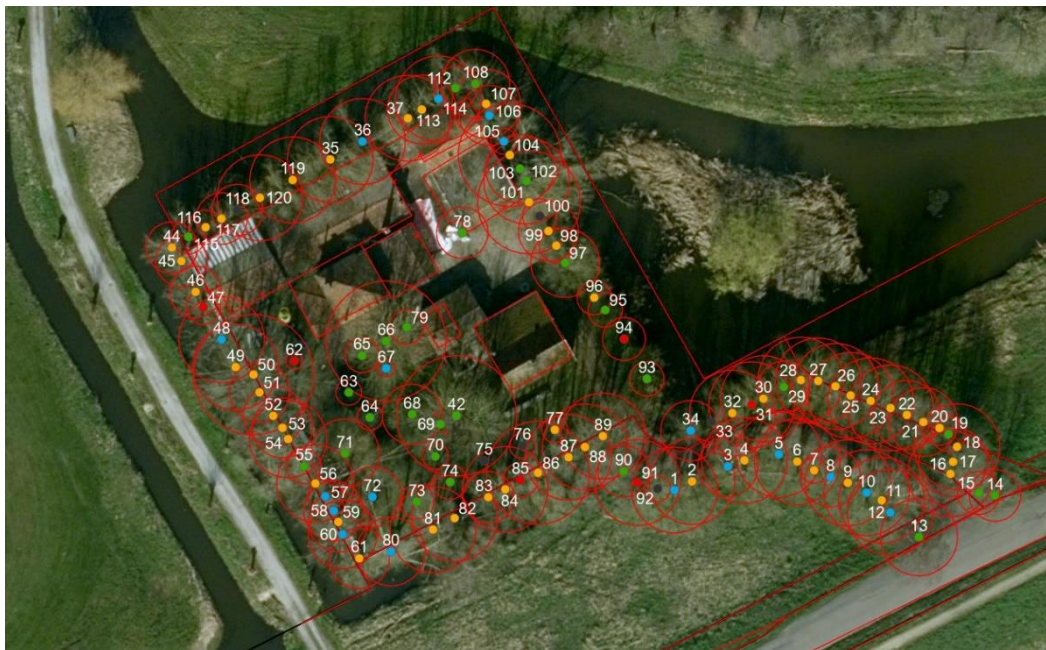
Conditiekaart van het terrein. Groen = goede conditie, oranje = redelijk, blauw = matig, rood = slecht, zwart = dood.

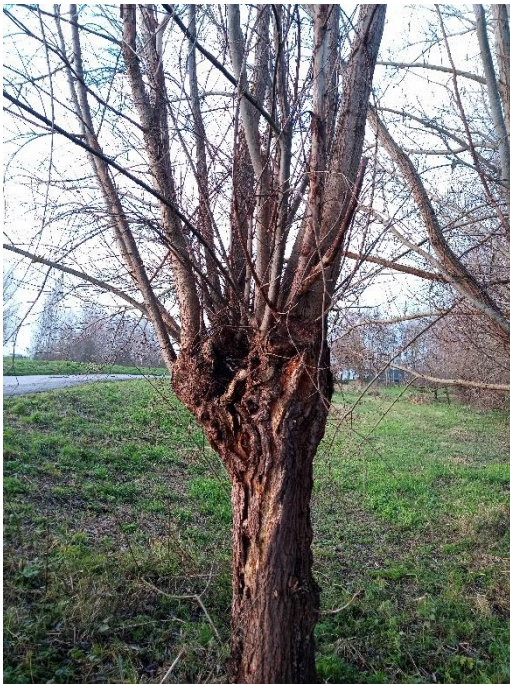
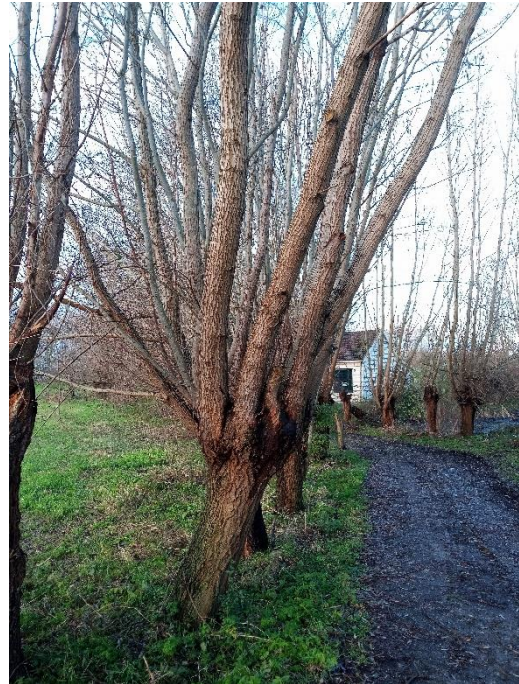
*Links: een knotwilg met een matige tot slechte conditie. Zichtbaar aan de deels afgestorven kroon en groeibanen aan één zijde van de boom. Rechts: een knotwilg met een redelijke conditie. De kroon is goed intact, aan de buitenzijde bevinden zich echter her en der dode twijgen.*

Verder is het van belang om achterstallig boomonderhoud weg te werken voorafgaand aan de bouw. De wilgen dienen binnen 1 jaar te worden geknot om toekomstige takbreuk te voorkomen en werkruimte te scheppen. Verder zorgt deze maatregel voor verjonging van de bomen waardoor zij kunnen regenereren en langer meegaan. Risico's veroorzaakt door eventuele gebreken worden hiermee ook gemitigeerd. Nadat het achterstallig onderhoud is weggewerkt wordt cyclisch beheer geadviseerd, waarbij de wilgen ééns per 3 jaar worden geknot.

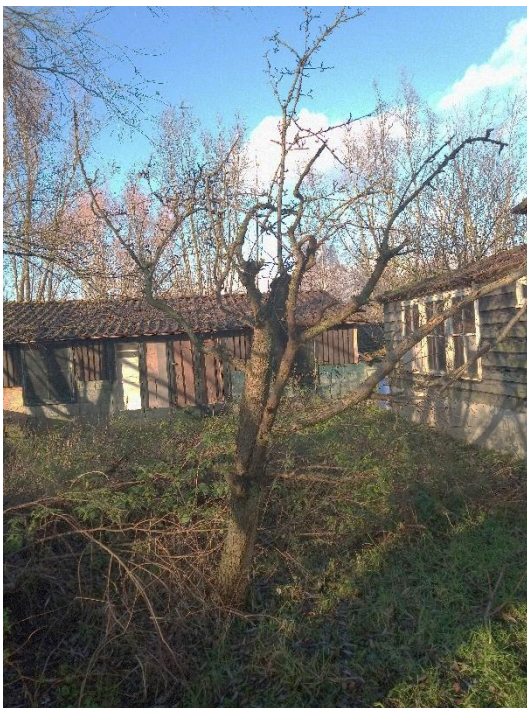
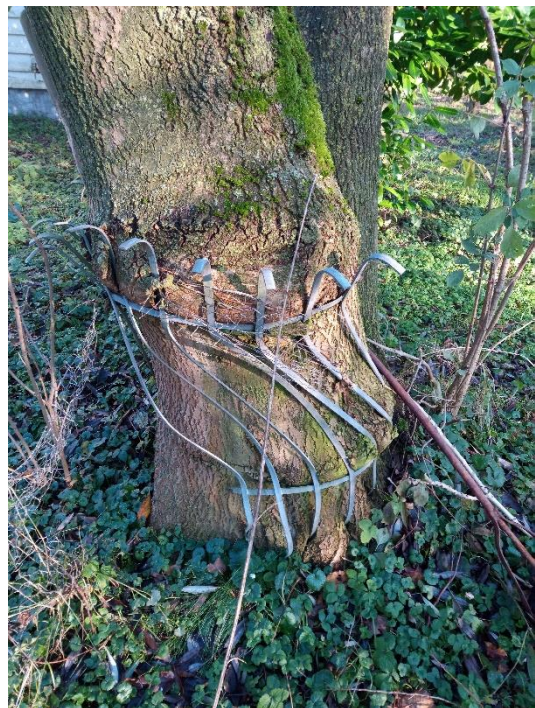
*Links: een peer met een slechte conditie. De kroon is niet meer goed intact en de twijglengte en knopbezetting is sterk verminderd. Rechts: metaal vergroeid in de stamvoet van een verder vitale es. De ontstane schade is echter lastig herstelbaar omdat het metaal al deels is ingegroeid.*

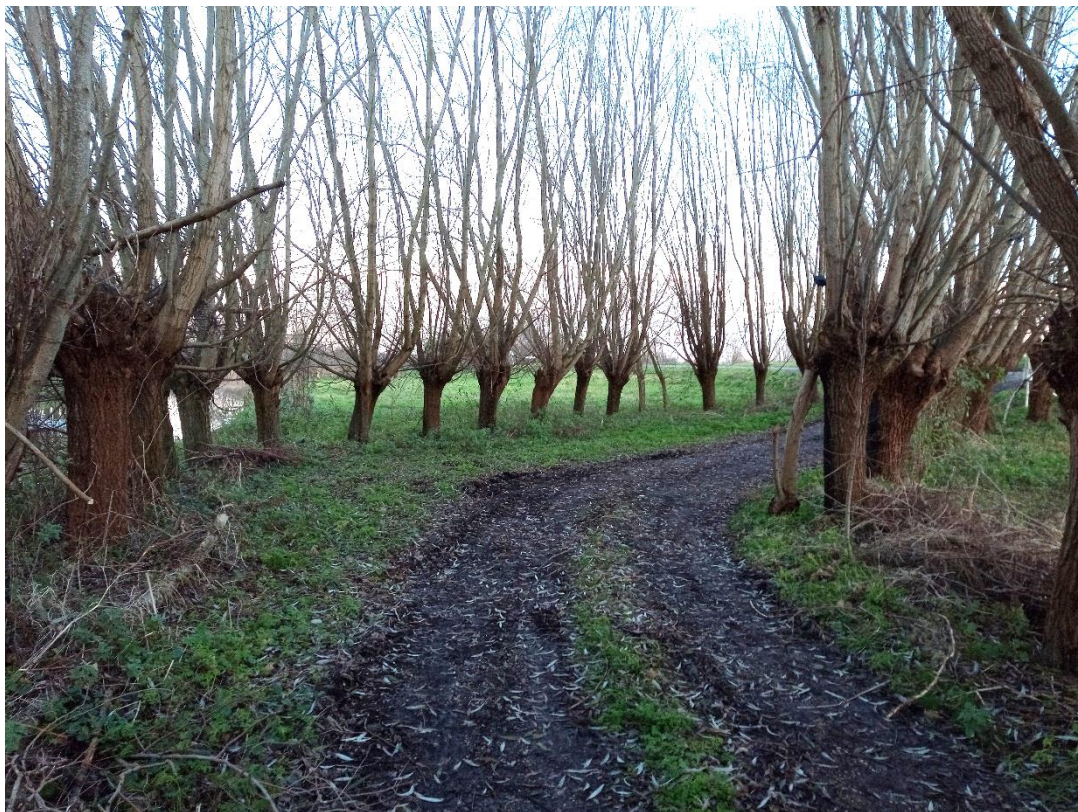
*Oprijlaan met twee stroken knotwilgen met een redelijke tot matige conditie. Het zware hout op de knot toont achterstallig beheer.*

Het achterstallige onderhoud zorgt voor een beperktere doorrijdhoogte en werkruimte. Hier bestaat kans op kroonshade door werk-, en transportbewegingen.

Specifiek voor deze locatie is het van belang om de oprijlaan te voorzien van stalen rijplaten zodat de wortels van de knotwilgen niet beschadigd raken en structuurbederf wordt tegengegaan. Dergelijke maatregelen kunnen ook getroffen worden rondom mogelijk te behouden bomen.

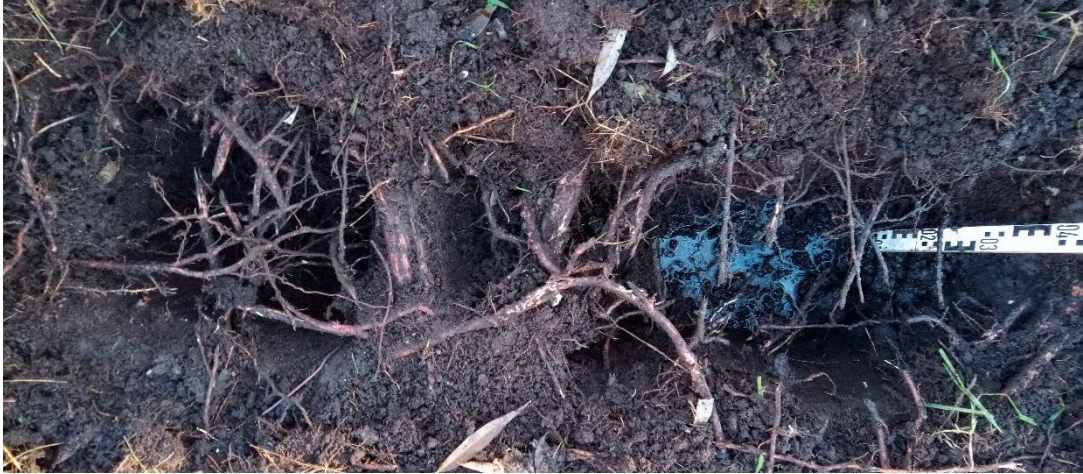
#### Proefsleuf 1

Deze proefsleuf is op 1.5 meter afstand gegraven van een appelboom. De bodem bestaat hier van 0-40 cm uit humeuze kleiige. De bodem is voedselrijk en vochtig, grondwater zit op 40 cm onder maaiveld. grond die van 0-40 cm intensief bezet is met haarwortels met enkele dikkere oppervlakkig gelegen gestelwortels tot 4 cm dikte.

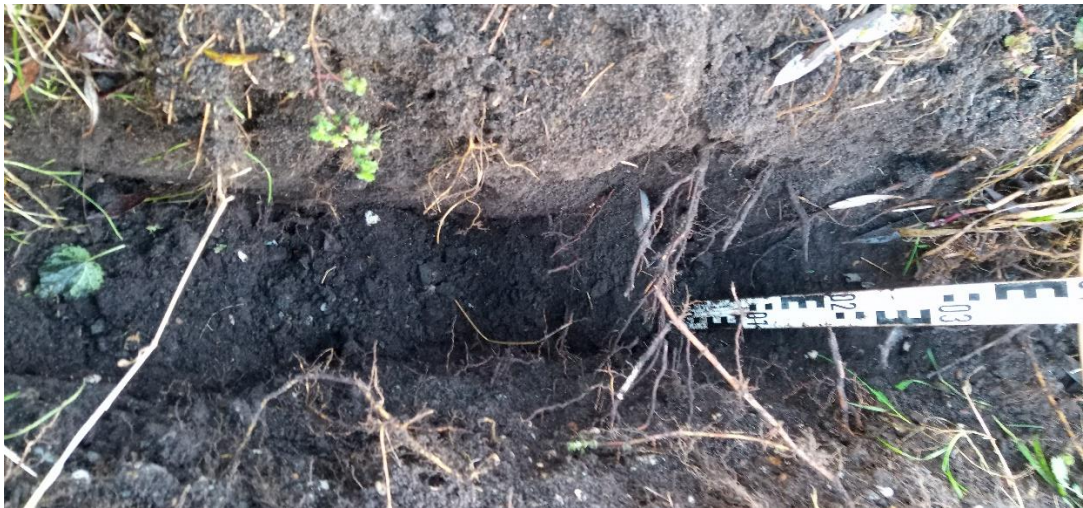
#### Proefsleuf 2

Deze proefsleuf is langs het pad gegraven nabij een peer en appelboom op 1.5 meter afstand van de appelboom. Deze bodem bestaat hier tussen 0-40 cm uit humeuze kleiige grond met grof grind en zand. De bodem is erg vochtig en extensief met dunne wortels tot 1 cm dikte bezet over de gehele diepte.

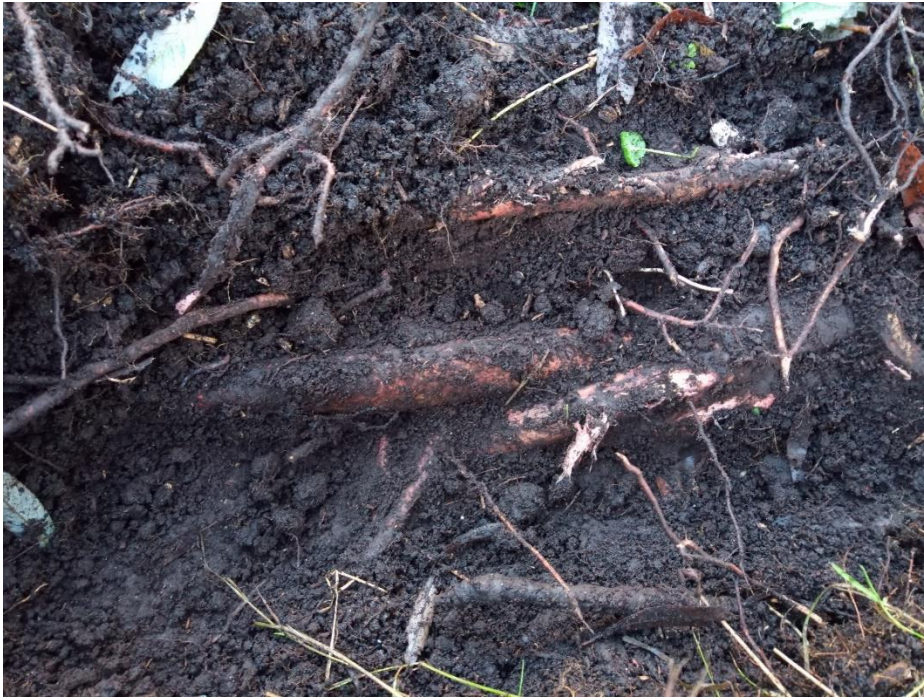
### Proefsleuf 3

Bij deze proefsleuf kon door de wortelintensiteit niet dieper worden gegraven dan 20 cm. Er is ter referentie een wilgenwortel blootgelegd. Deze 5 tot 8 cm aan de oppervlakte liggende dikke wortel vertakt zich op een meter afstand van de stam naar dunnere wortels met een dikte van 3 tot 4 cm.

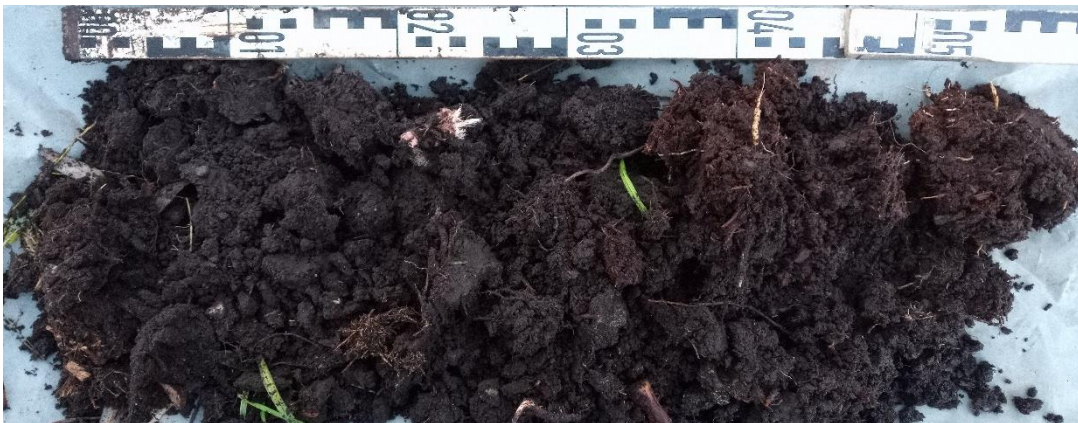
### Profielboring

Deze laag bestaat uit een kleilig humeus substraat, voedselrijk en vochtig. Veel haarwortels en dunne wortels tot 1 cm aangetroffen.

Deze laag bestaat uit turf met zeer veel haarwortels. Vanaf de 40 cm is grondwater aangetroffen, en kon geen samenhangend profiel worden verkregen.

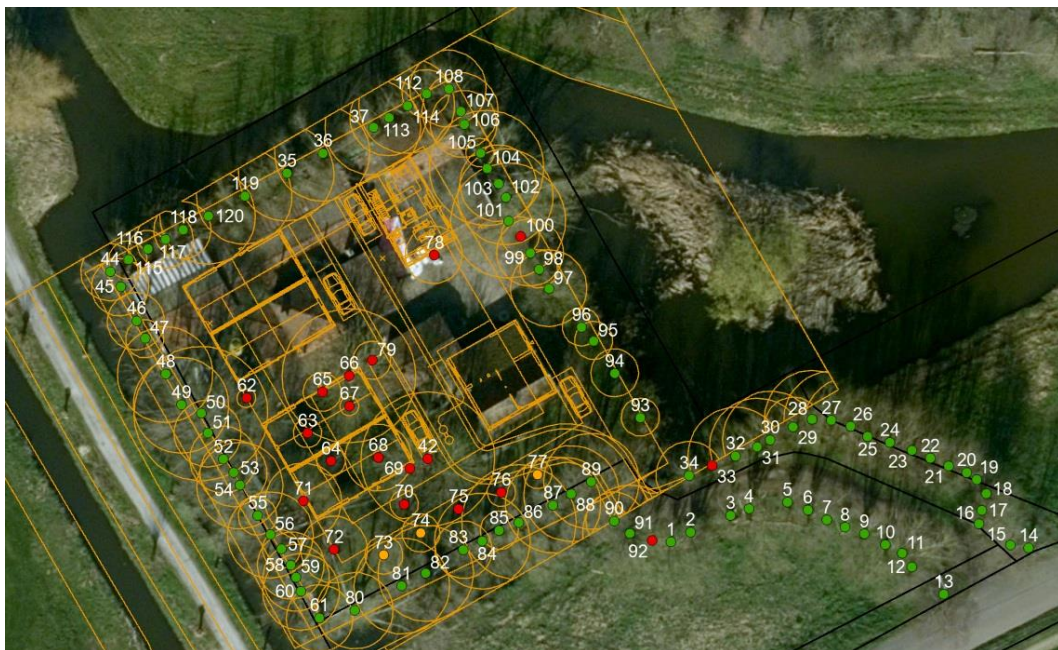
De bomen met nummers **62 t/m 72 en boom 78** zijn niet te behouden in verband met de bouw van één van de woonschuren/hooimijt. De groeiplaatsen bevinden zich in het bouwvlak of bevinden zich in de zone waarin mogelijk steigers gebouwd gaan worden om de woning te kunnen realiseren. Boom **33, 92, 75, 76 en 99** zijn niet te behouden in het huidige plan omdat deze al gestorven zijn. Boom **73, 74 en 77** bevinden zich dicht tegen de grens van de bouwlocatie aan en zijn hierdoor kwetsbaar. Deze zijn te behouden met randvoorwaarden mits er zorgvuldig met de groeiplaatsen wordt omgegaan.

BEA kaart van de projectlocatie. Groen = te behouden, oranje = mogelijk te behouden, rood = niet te behouden.
