# BOMEN EFFECT ANALYSE

## Hogehilweg 4 en 8 te Amsterdam

Datum: 19-11-2025

Project: B25-1607

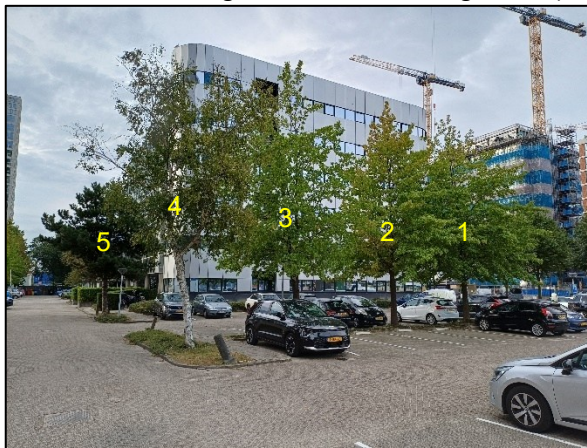
Foto 1: Bomen 1-5.

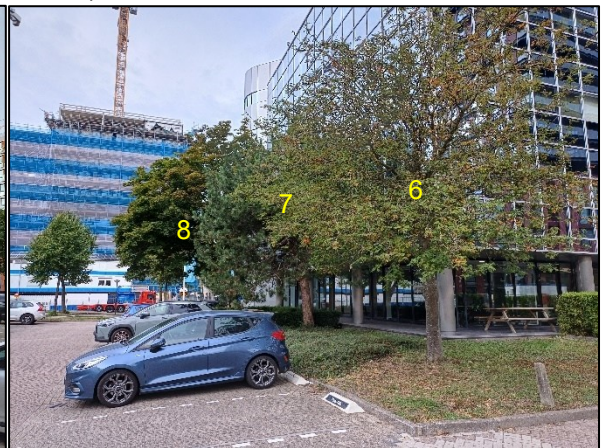
Foto 2 : Bomen 6-8.

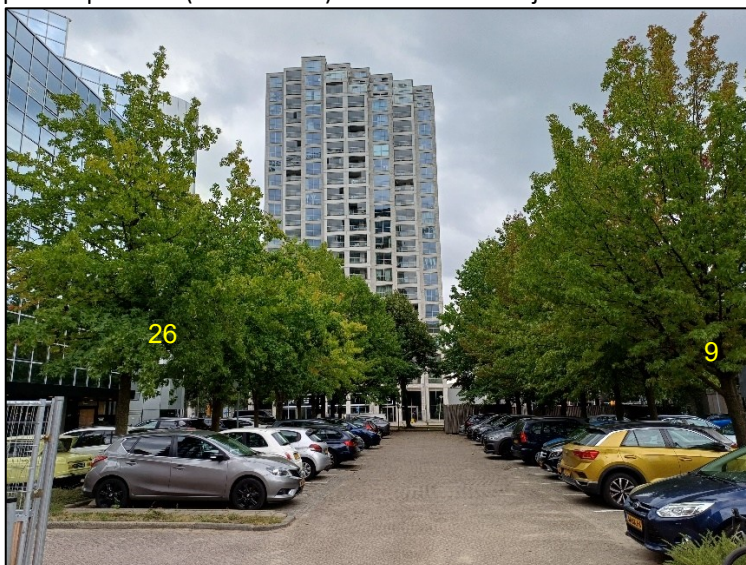
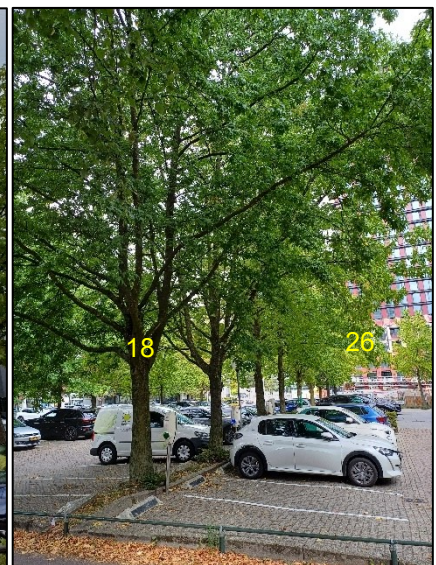
Foto 3 en 4: Amberbomen tussen de parkeerplaatsen van HHW8.

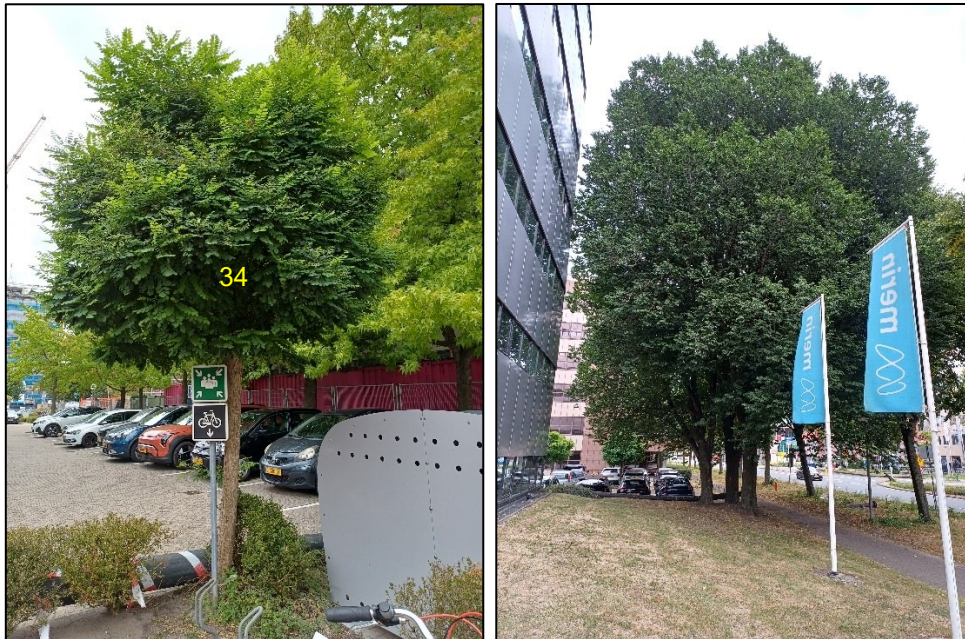
Foto 5 links: boom 34 bolacacia met op de achtergrond bomen 27-33.

Foto 6 rechts: bomen 35-37, drie grote iepen tussen HHW8 en het fietspad.

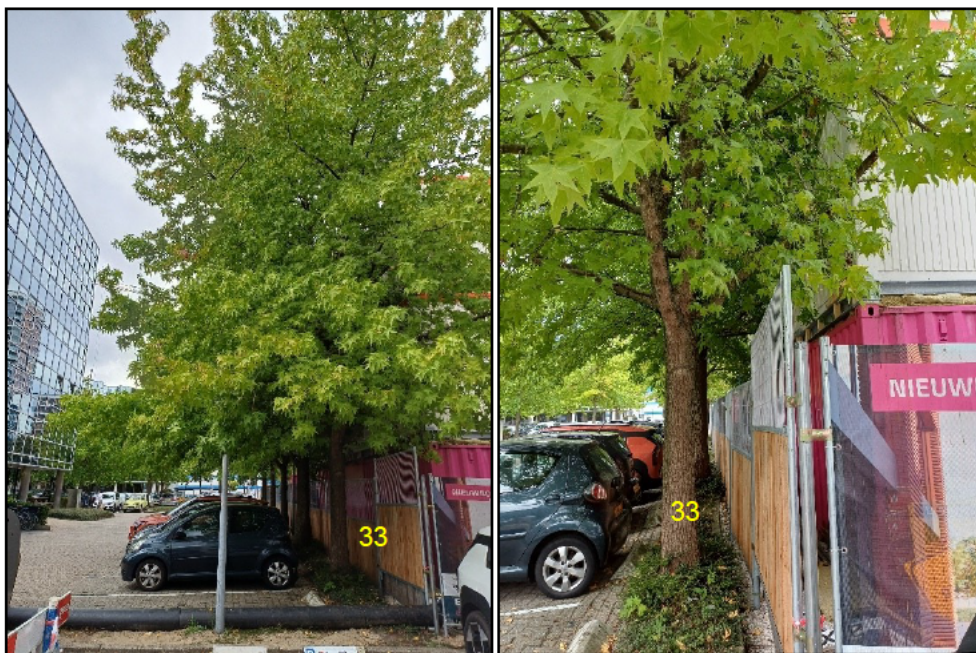
Met betrekking tot de boomveiligheid zijn de bomen gecontroleerd op gebreken. Geen van de bomen heeft een levensduurbepkend gebrek. De staat van het snoeionderhoud is afdoende. De bomenrij aan de noordzijde van HHW8 is recent gesnoeid om ruimte te maken voor de opslag van containers en ander bouw materiaal voor de werkzaamheden op het belendende terrein.

Foto 9 en 10: Bomenrij (boom 27-33) tegen grens bouwterrein en tegen gestapelde containers.

Geadviseerd wordt om aan de oostzijde van bomen 9-17 de kronen in te nemen (op te kronen) tot een hoogte van 5,2 m (is de hoogte van twee gestapelde containers). De snoei dient te worden uitgevoerd door een boomverzorger met diploma European Tree Worker of vergelijkbaar. De groeiplaatsen dienen te worden beschermd door geen opslag van materiaal of werkzaamheden toe te staan in de smalle groenstrook waarin de bomen staan. De wortels onder de parkeerplaatsen dienen te worden beschermd door deze parkeerplaatsen te gebruiken voor de opslag van licht materiaal of te beschermen met een drukverdelende constructie, bijvoorbeeld met rijplaten op de huidige verharding.

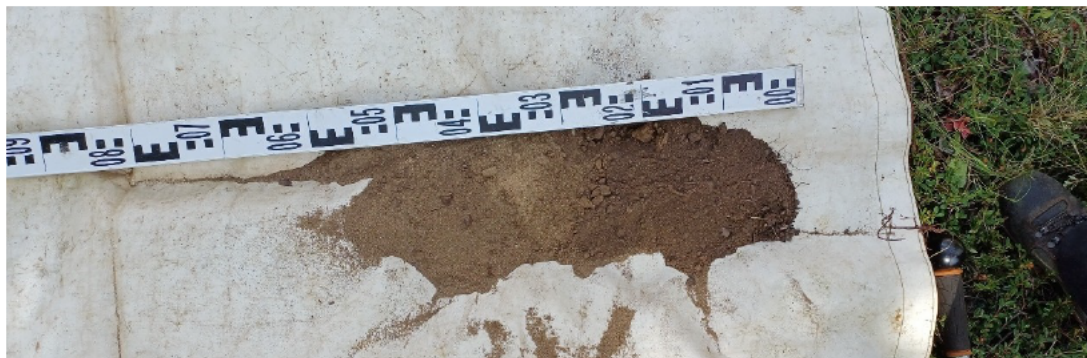
Om het bodem- en bewortelingsprofiel inzichtelijk te maken, zijn er op twee plaatsen profielboringen gemaakt nabij boom 27. De gemiddelde bevindingen zijn weergegeven in tabel 3 en foto 13. De bomen langs parkeerplaatsen op zowel HHW4 als HHW8 staan in groenstroken van 0,5 m breed. Zij veroorzaken bijna allen opdruk van de verharding (zie foto's 8 en 9). Dit is een teken van beperkingen in de groeiplaats waardoor de bomen dicht onder de verharding gaan zoeken naar vocht en voeding. Dat wordt ondersteund door de profielboringen die laten zien dat de bodem bestaat uit schrale grond en slechts bewortelbaar is tot een diepte van 50 cm.

Foto 11: Profielboring nabij boom 27.

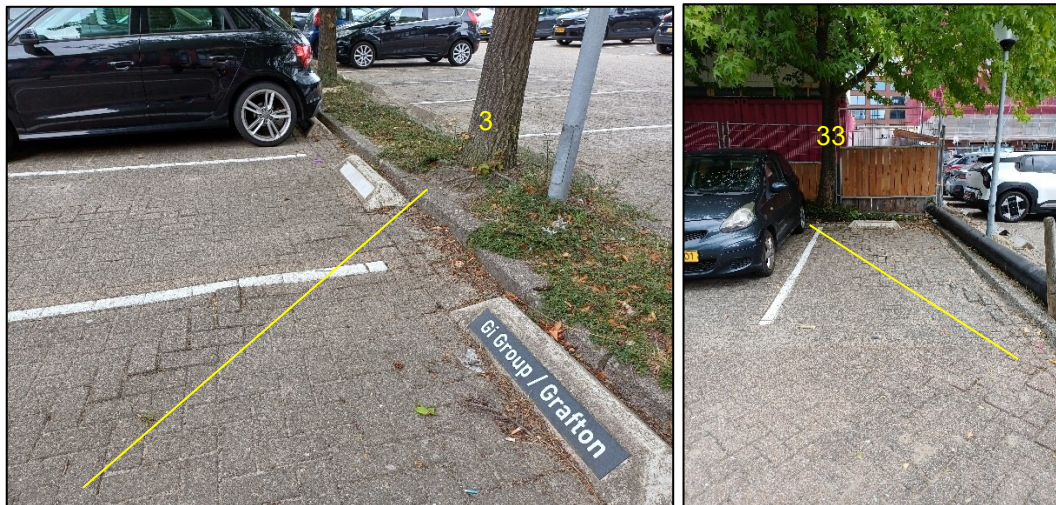
Foto 12 en 13: Verhardingsopdruk zichtbaar bij bomen 3 en 33.

De meeste bomen zijn beperkt van grootte maar in een stenige omgeving vormen zij een waardevolle groene elementen. De helft van de bomen verkeert in een verminderde conditie. De oorzaak ligt in de groeiplaatsen van een lage kwaliteit en kwantiteit. De grond in de groenvakken is schraal en slechts ondiep bewortelbaar. Daarom gaan de bomen onder de naastgelegen verharding op zoek naar vocht en voeding met als gevolg dat de wortels de verharding omhoog drukken.

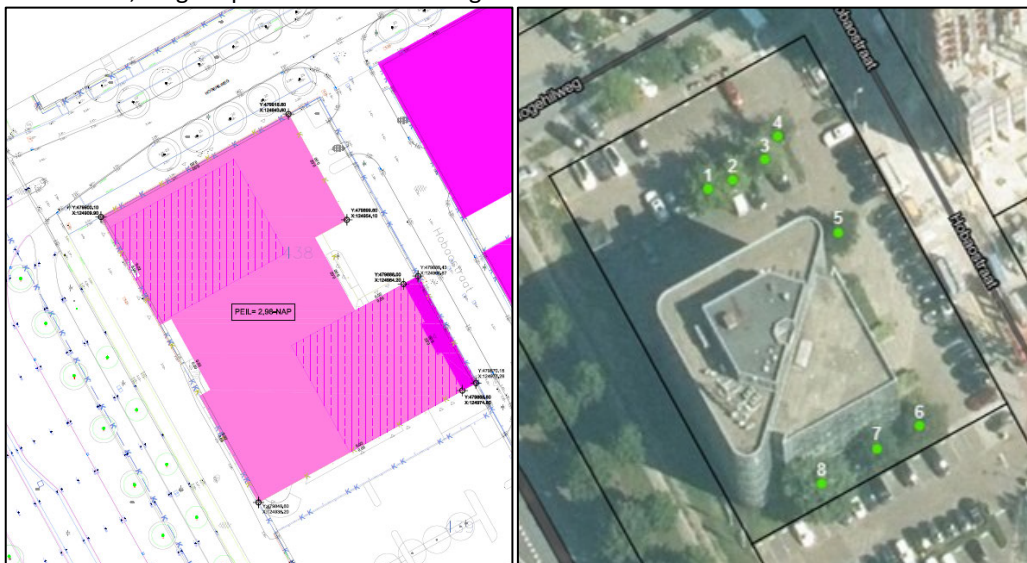
De groeiplaatsen van bomen 1-8 worden volledig bedekt door de grote bouwstempel van de nieuwbouw, de groeiplaatsen raken volledig verloren.

Afbeelding 7 links: uitsnede HHW-4 VO Situatie-S-001\_006\_250410

Afbeelding 8 links: Huidige situatie met boomlocaties

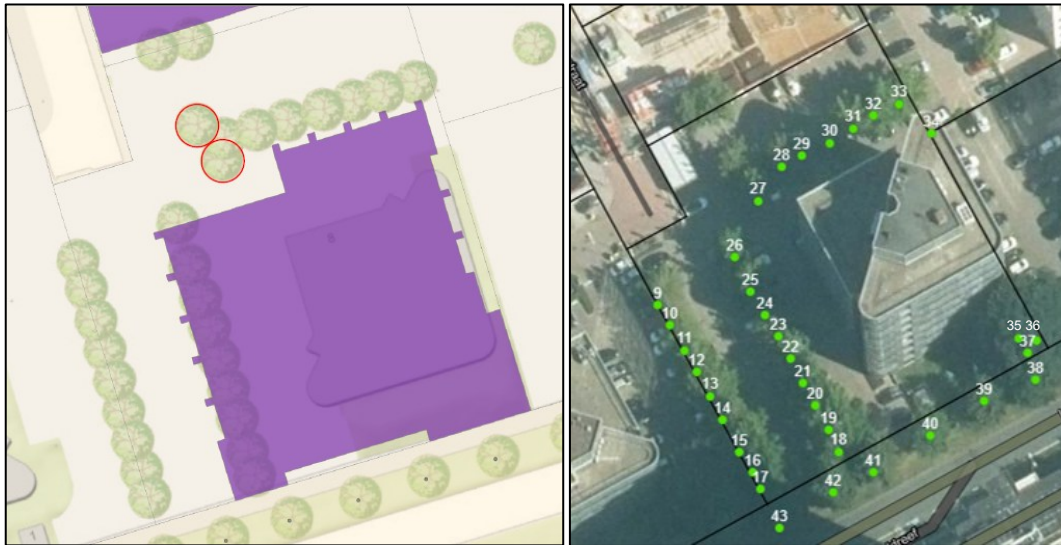
Afbeelding 9 links: uitsnede Bomen HHW-8. Rood omcirkeld zijn de bomen waarvan de opdrachtgever de wens heeft ze te verplanten.

Afbeelding 10 links: Huidige situatie met boomlocaties

De groeiplaatsen van bomen 18-26 raken volledig bedekt door de grote bouwstempel van de nieuwbouw.

De rest van de kavel gaat gebruikt worden als werkterrein. Bomen 27-37 staan dusdanig dicht op de nieuwbouw dat zij verloren gaan. Bomen 9-17 staan op de grens van de kavel en daarmee op de grens van het werkterrein. Zij verliezen enige wortels en takken aan de binnenzijde van de kavel. Als dit tak- en wortelverlies van het niveau blijft als heden de bomenrij 28-33 ondervindt van de werkzaamheden aan de noordzijde, dan is de impact op bomen 9-17 beperkt (zie foto's 9 en 10).

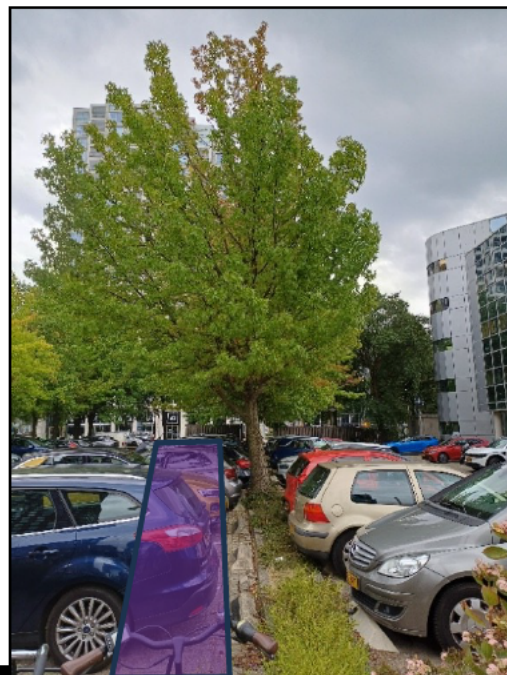
Foto 14: In paars de voorgestelde uitbreiding van de groenstrook van boom 9-17.

Het beste voor de bomen 9-17 is het de huidige smalle groenstrook uit te breiden tot een bredere groenstrook gevuld met goede grond en in te richten met bijvoorbeeld vaste planten of struiken (zie foto 14). Dit geeft een aantrekkelijk en waardevol groen element in een verder stenige omgeving. De groenen plannen kunnen verder worden uitgewerkt door de landschapsarchitect die de toekomstige buitenruimte ontwerpt. Copijn kan hierin aanvullende adviezen geven.

Indien het verbreden van de groenstrook niet mogelijk is, dan is de minimale compenserende maatregel die dient te worden uitgevoerd het mulchen van de groenstrook met een 4 cm dikke laag compost. Het aanbrengen van compost dient meerdere malen te worden uitgevoerd: voor en na de snoeiwerkzaamheden en nog een keer na afloop van de ruimtelijke ontwikkelingen. Als aanvulling kan het organisch stofgehalte worden verhoogd in de bodem onder de parkeerplaatsen door het pneumatisch injecteren van organische stoffen onder de verharding ('ploffen').
