# BOOMEN EFFECT ANALYSE

## Hogehilweg 4 en 8 te Amsterdam

Opdrachtgever: IDDS Ruimte en ontwikkeling BV

Datum: 19-11-2025  
Project: B25-1607  
Versie: 2<sup>de</sup> versie

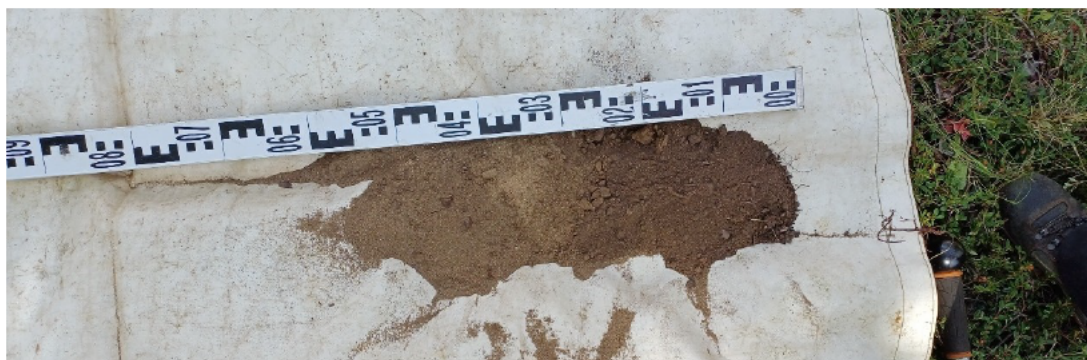
Om het bodem- en bewortelingsprofiel inzichtelijk te maken, zijn er op twee plaatsen profielboringen gemaakt nabij boom 27. De gemiddelde bevindingen zijn weergegeven in tabel 3 en foto 13. De bomen langs parkeerplaatsen op zowel HHW4 als HHW8 staan in groenstroken van 0,5 m breed. Zij veroorzaken bijna allen opdruk van de verharding (zie foto's 8 en 9). Dit is een teken van beperkingen in de groeiplaats waardoor de bomen dicht onder de verharding gaan zoeken naar vocht en voeding. Dat wordt ondersteund door de profielboringen die laten zien dat de bodem bestaat uit schrale grond en slechts bewortelbaar is tot een diepte van 50 cm.

Foto 11: Profielboring nabij boom 27.
