## Advies aanvraag

| Invullen door aanvrager: | |
|---|---|
| Boomsoort wetenschappelijk | Populus nigra 'Italica' |
| Locatie | Geuzenstraat thv nr 58, SD west |

### Reden aanvraag kap ~~/verplant/~~ **-> 20% snoei\***

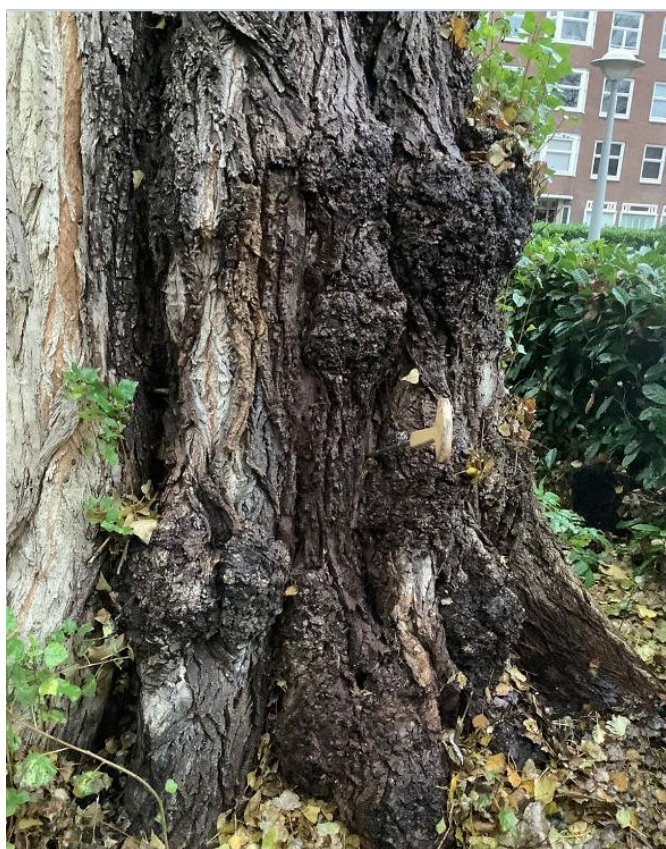
De boom heeft de volgende gebreken: Dikrandtonderzwam, rotting stamvoet.

*Rotting stam/ stamvoet. Makkelijk inprikbaar met de prikstok*

Het tomogram op blz. 3 laat een zeer omvangrijke rotting zien. Deze komt overeen met de prikstok controle. Het blauwe deel is zeer zwaar aangetast hout. Over meer dan 60% van de omtrek is er onvoldoende restwand. Gezien de hoogte van de boom is er een directe kans op stambreuk. De boom kan niet gehandhaafd worden. Gezien de omgevingsrisicoklasse en de veiligheids categorie van de boom deze met spoed verwijderen.

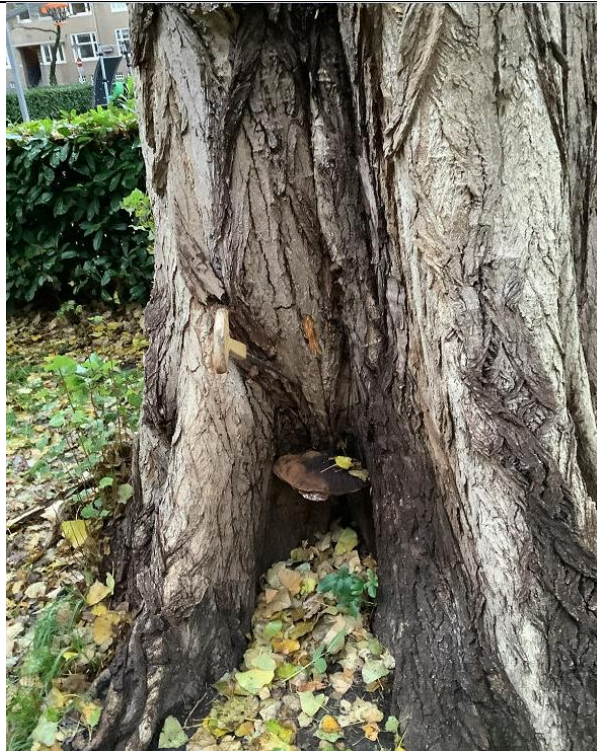
Locatie dikrandtonderzwam. Deze locatie is inprikbaar

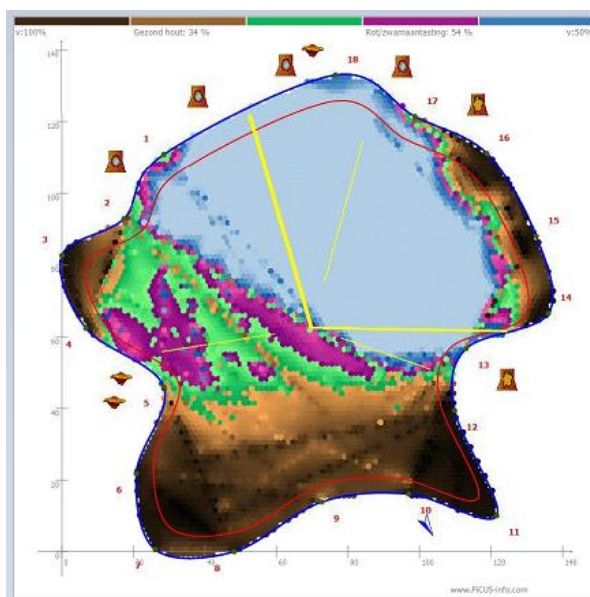
Het tomogram laat een zeer omvangrijke rotting zien. Deze komt overeen met de prikstok controle. Het blauwe deel is zeer zwaar aangetast hout. Over meer dan 60% van de omtrek is er onvoldoende restwand. Gezien de hoogte van de boom is er een zeer hoog risico op stambreuk. De boom kan niet gehandhaafd worden.

De boom is niet duurzaam te behouden. Ook in een verkleinde vorm is dit niet mogelijk. De locatie is naast een speelplek, en de rotting is al te ver. Kandelaberen is geen duurzame oplossing.

de vergunning wel te verlenen. De noodzaak voor het vellen is voldoende aangetoond. De alternatieven voor de voorgenomen ingreep zijn voldoende onderzocht en de keuze is afdoende onderbouwd.
