Soortnaam Ulmus hollandica 'Vegeta'

Huntingdon-iep

Gemeente Amsterdam

Nader technisch onderzoek (NTO)

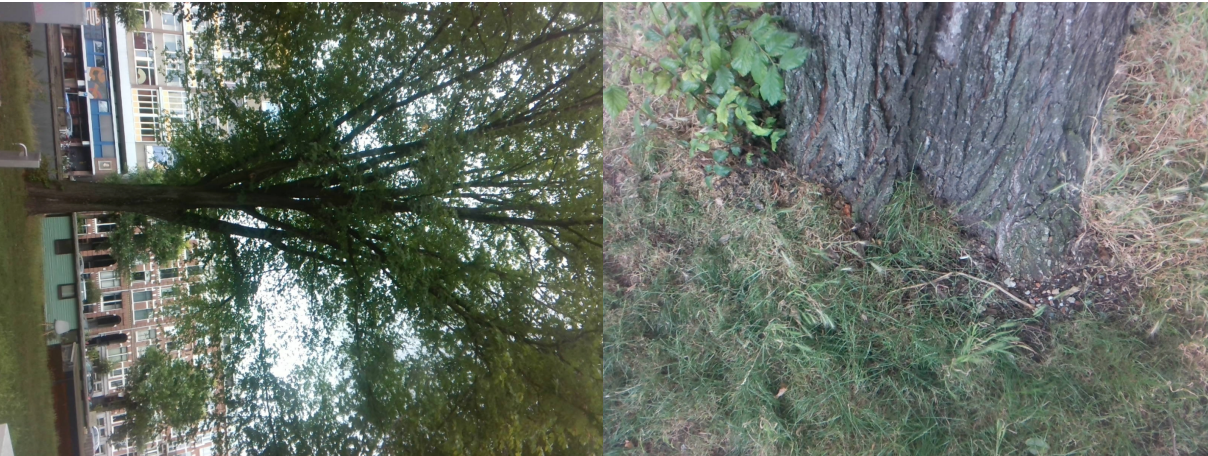
| Datum | Plaats | Gebrek | Afwijking | Risico/gevolg | Opmerking | Foto |
|---|---|---|---|---|---|---|
| 1-7-2024 | Stamvoet | Mechanisch defect | Klankafwijking | Stambreuk | | |
| 1-7-2024 | Stamvoet | Mechanisch defect | Rotting | | | |
| 1-7-2024 | Stamvoet | Mechanisch defect | Holte | | | |

| Datum inspectie | Insp. organisatie | Maatregel | - gedetailleerd | Urgentie | Datum besluit | Besluit maatregel | - gedetailleerd | Moederbestek | Bestek | Toelichting |
|---|---|---|---|---|---|---|---|---|---|---|
| 01-07-2024 | De Boominspecteurs | NTO (Nader Technisch Onderzoek) (q) | | < 1 jaar | 29-4-2025 | NTO (Nader Technisch Onderzoek) | Breukvast < 2 meter | - | - | Holte, rotting stamvoet. De urgentietermijn van dit besluit is automatisch overgenomen uit het maatregelvoorstel omdat er geen urgentie is ingevuld bij het besluit. |

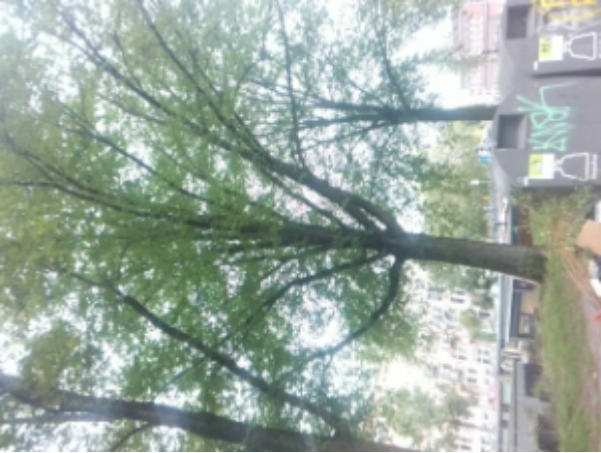
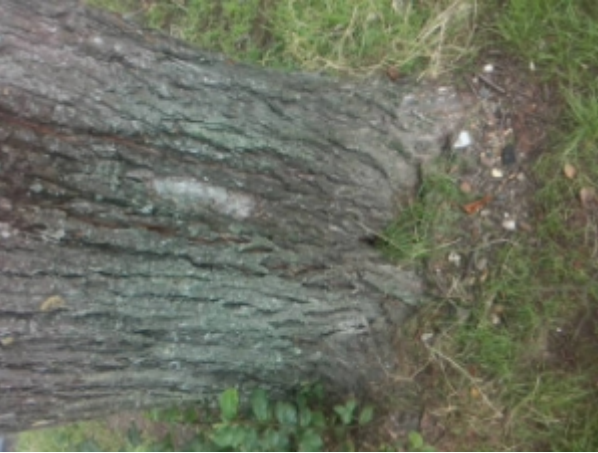
| Datum | Plaats | Gebrek | Afwijking | Risico/gevolg | Opmerking | Foto |
|---|---|---|---|---|---|---|
| 10-8-2023 | Kroon | Mechanisch defect | Afgestorven tak(ken) (m) | | | |
| 10-8-2023 | Stamvoet | Mechanisch defect | Klankafwijking | Stambreuk | | |
| 10-8-2023 | Stamvoet | Mechanisch defect | Rotting | | | |

| Datum inspectie | Insp. organisatie | Maatregel | - gedetailleerd | Urgentie | Datum besluit | Besluit maatregel | - gedetailleerd | Moederbestek | Bestek | Toelichting |
|---|---|---|---|---|---|---|---|---|---|---|
| 10-08-2023 | De Boominspecteurs | | | < 1 jaar | 20-11-2024 | Geen maatregel | | - | - | Maatregel dood hout verwijderen wordt 1x per 3 jaar in de onderhoudssnoeironde uitgevoerd. |
| 10-08-2023 | De Boominspecteurs | NTO (Nader Technisch Onderzoek) (q) | | < 1 jaar | 16-8-2023 | Jaarlijkse inspectie | | - | - | Besluit op basis van NTO 2021. Vervolg NTO 2024. |

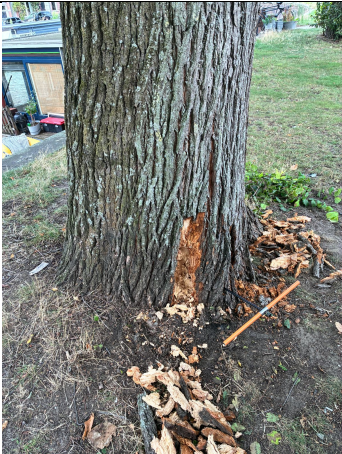
| 13-8-2025 | Stamvoet | Mechanisch defect | Rotting | boring bij Mp5 | |

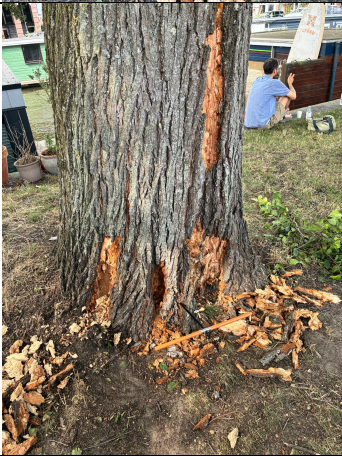
| 13-8-2025 | Stamvoet | Mechanisch defect | Rotting | Boring bij Mp6 | |

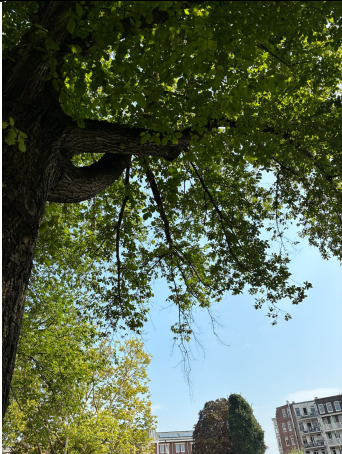
| 13-8-2025 | Kroon | Mechanisch defect | Afstervingsverschijnselen | Gesteltak die boven de rotting groeit heeft topsterfte. | |

| Datum | Status onderzoek | Conclusie en advies onderzoek | Opmerking advies | NTO Aanvullend onderzoek | Advies duurzame instandhouding |
|---|---|---|---|---|---|
| 13-8-2025 | Onderzoek na vervolg afgerond | De boom laat in de kroon zien, middels topsterfte in de gesteltakken die boven de rotting groeien, dat de transportvaten en/of het wortelgestel door de rotting minder goed functioneren. Verder is uit de boringen gebleken dat de minimale benodigde restwand op zeker 40% van de omtrek niet gehaald wordt. Er is dus een verhoogde kans op stambreuk. Het gegeven advies bij een eerder uitgevoerd NTO, om de boom te vellen, kan dus nogmaals worden gegeven. Dus, gezien de omgevingsrisicoklasse en de veiligheidscategorie van de boom dient deze binnen 3 mnd (spoed) verwijderd te worden. | <<Niet ingevuld>> | n.v.t. | De boom is gezien de aangetoonde restwand dikte, die niet aan de minimale eisen voldoet, niet duurzaam te behouden. |

| Datum inspectie | Insp. organisatie | Maatregel | - gedetailleerd | Urgentie | Datum besluit | Besluit maatregel | - gedetailleerd | Toelichting |
|---|---|---|---|---|---|---|---|---|
| 13-08-2025 | Pius Floris Amsterdam | Vellen (boom verwijderen) (q) | | < 3 maanden (spoed) | 29-9-2025 | Vellen (boom verwijderen) | | Boom verwijderen na broedseizoen. Zie ecoscan. |

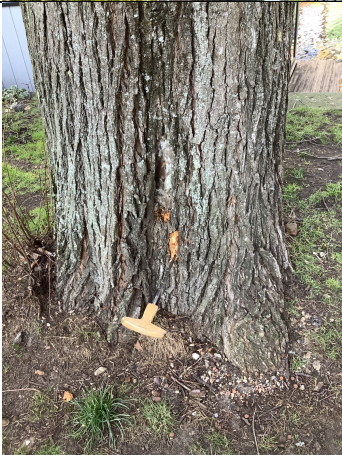
| 5-3-2025 | Stamvoet | Mechanisch defect | Rotting | | |

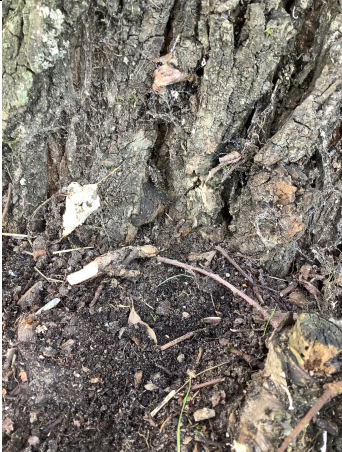
| 5-3-2025 | Stamvoet | Zwam/schimmel | Dikrandtonderzwam | Stambreuk of instabiliteit | |

| Datum | Status onderzoek | Conclusie en advies onderzoek | Opmerking advies | NTO Aanvullend onderzoek | Advies duurzame instandhouding |
|---|---|---|---|---|---|
| 5-3-2025 | Onderzoek na vervolg afgerond | Gezien de omgevingsrisicoklasse en de veiligheidscategorie van de boom en de omvang van de aangetroffen aantasting van de stamvoet is het noodzakelijk de boom te vellen. Herstel van de aantasting is uitgesloten. Er is een verhoogde kans op stambreuk. Wanneer verwijderen niet wenselijk is dient de boom dusdanig ver teruggesnoeid te worden, dat er geen risico meer is voor de woonbootbewoners bij stambreuk op maaiveld hoogte. Dit is geen duurzame oplossing. | <<Niet ingevuld>> | Nvt | Boom is gezien de omvang van de rotting niet duurzaam te behouden. Herstel is uitgesloten. Investeer in een nieuwe boom. |

Investeer in een nieuwe boom.

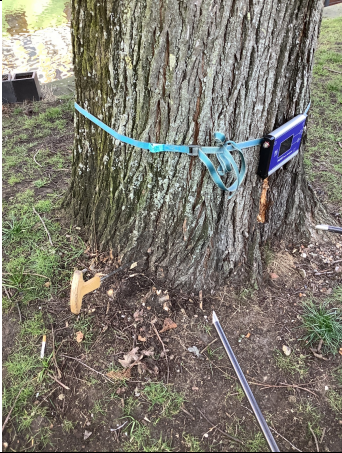
| 5-3-2025 | Stamvoet | Mechanisch defect | Rotting | | |

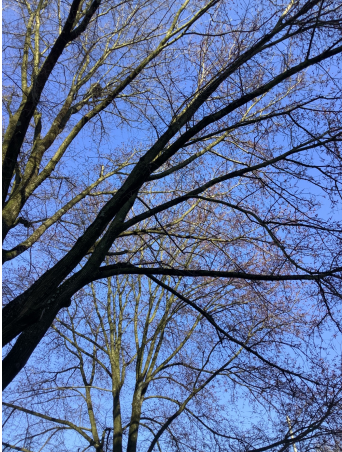
| 5-3-2025 | Kroon | Mechanisch defect | Afgestorven tak(ken) (m) | Takbreuk | |

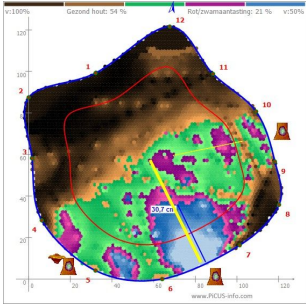
Foto

| Meetwaarden per meting | Op diameter 102 cm kan prikstok 30 cm worden ingestoken. | Meetwaarden per meting | Het tomogram laat een rotting zien van de stamvoet die één zijde bijna volledig heeft aangetast. Er is aan deze zijde ook onvoldoende restwand aanwezig. Er is een verhoogde kans op stambreuk ontstaan. |
