**Bomen Effect Analyse**  
**Kreugerlaan**  
**Weesp**  
Amsterdam

## Bomen Effect Analyse Kreugerlaan Weesp

| PROJECTNUMMER | 728260040 |
| DATUM | 26 februari 2026 |

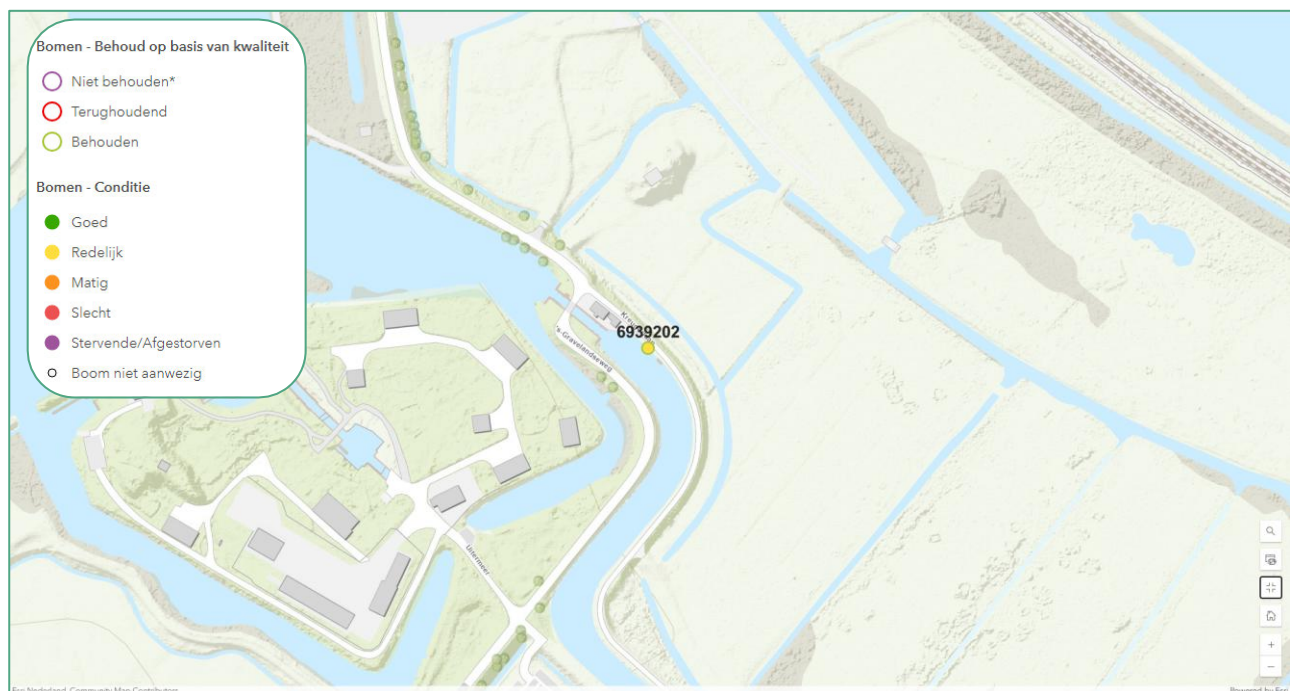
Afbeelding 3.1 Conditie boom en advies boombehoud op basis van toekomstverwachting

Afhankelijk van het type gebrek kan dit de veiligheid van de omgeving of de toekomstverwachting van de bomen beïnvloeden. In **tabel 3.2** zijn de gebreken van de individuele bomen weergegeven, die binnen 3 jaar een risico kunnen vormen. Aanwezigheid van dood hout heeft geen invloed op de BEA en wordt alleen vermeld in **Bijlage 4 Boomgegevens**. In de boom is een loshangende tak aangetroffen.

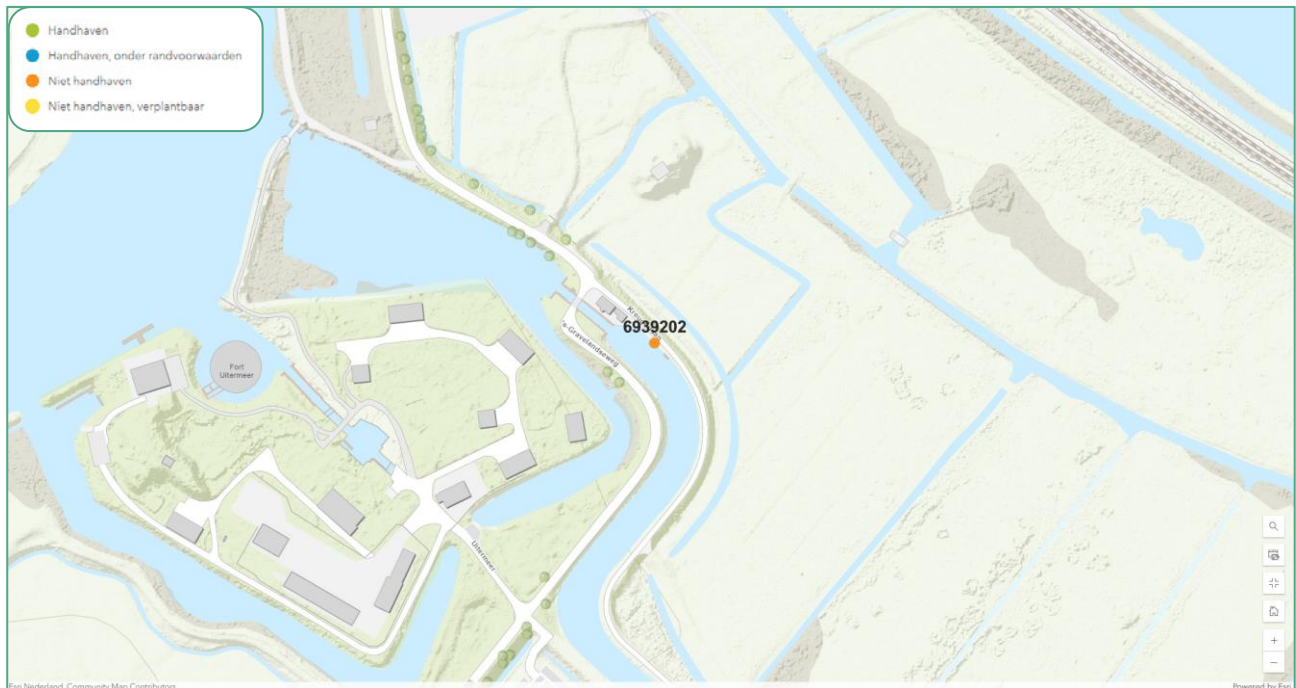
Afbeelding 4.1 Eindoordeel effecten

Op basis van de voorgenomen werkzaamheden en de toekomstverwachting zijn de effecten op de bomen inzichtelijk gemaakt en wordt het eindoordeel van de effecten gegeven (zie **tabel 4.1**) zoals opgenomen in de werkwijze in **paragraaf 2.5**. Daarbij wordt een conclusie gegeven of de bomen in de nieuwe situatie behouden kunnen worden en onder welke randvoorwaarden.

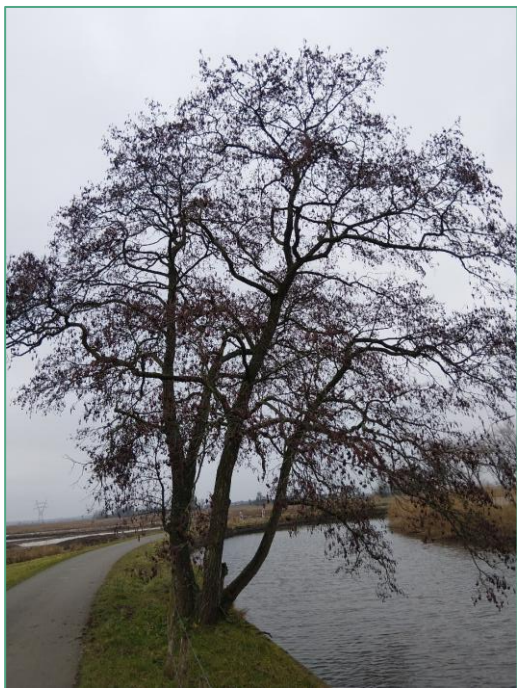
*Afbeelding 4.2 Boom 6939202*

Uit de bovengrondse en ondergrondse beoordeling is gebleken dat de boom niet duurzaam behouden kan blijven binnen het huidige ontwerp. De beschikbare ruimte tussen de bestaande damwand en de stamvoet bedraagt maximaal 30 centimeter, terwijl voor het verwijderen van de bestaande constructie en het plaatsen van de nieuwe stalen damwand een werkruimte van 50 centimeter noodzakelijk is. Dit betekent dat het volledige werkgebied zich binnen de huidige bewortelingszone van de boom bevindt. Ontgraving binnen deze afstand leidt onvermijdelijk tot het doorsnijden van dragende stabiliteitswortels. Door het verlies van deze wortels wordt de mechanische verankering van de boom structureel aangetast. De boom zal hierdoor instabiel worden en niet langer veilig kunnen functioneren.

De combinatie van zware wortelschade binnen 30 centimeter van de stamvoet en het noodzakelijk verwijderen van een substantieel deel van de kroon leidt tot een structurele verzwakking van zowel de mechanische stabiliteit als de vitaliteit van de boom. Herstel van deze aantastingen is niet reëel. De boom kan daardoor niet duurzaam en veilig worden ingepast binnen de voorgenomen werkzaamheden.

Op basis van deze beoordeling wordt geconcludeerd dat behoud van de boom technisch en boomveiligheidskundig niet verantwoord is. Deze bevindingen worden ondersteund door **afbeelding 4.2 tot en met 4.5**, waarin zowel de beperkte afstand tot de kade als de positie van de stamdelen binnen de werkruimte visueel zijn weergegeven. Vanuit boomtechnisch oogpunt kunnen geen reële alternatieven tot behoud worden geformuleerd in relatie tot de noodzaak tot het uitvoeren van de werkzaamheden aan de kade.

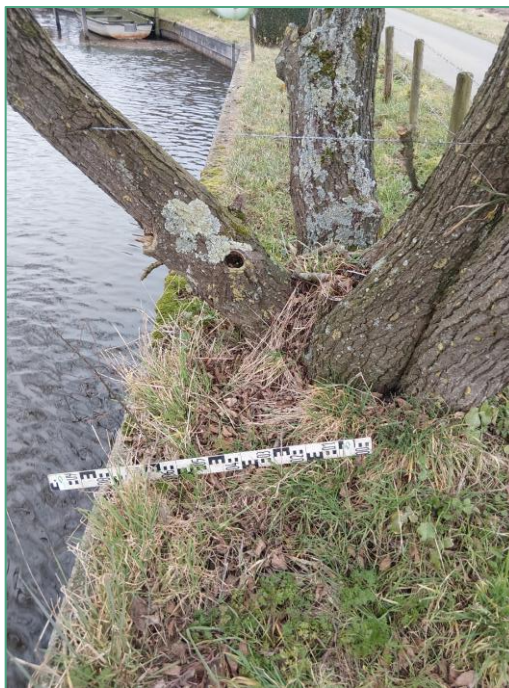
*Afbeelding 4.3 Detail stamvoet en benodigde werkruimte.*

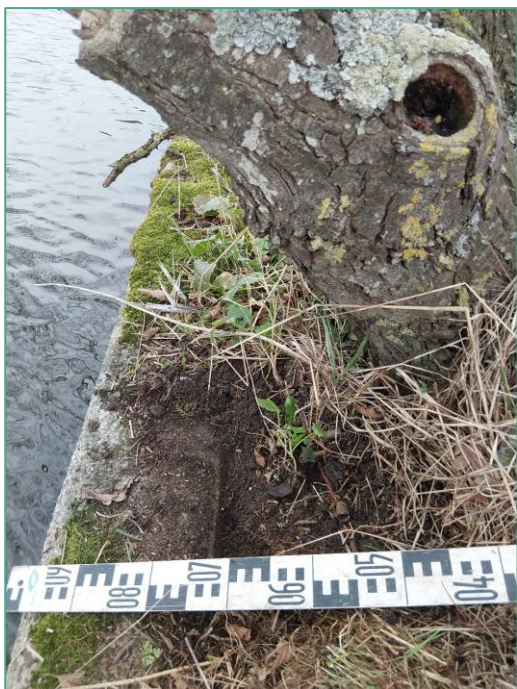
*Afbeelding 4.4 Afstand stamvoet boom tot damwand*

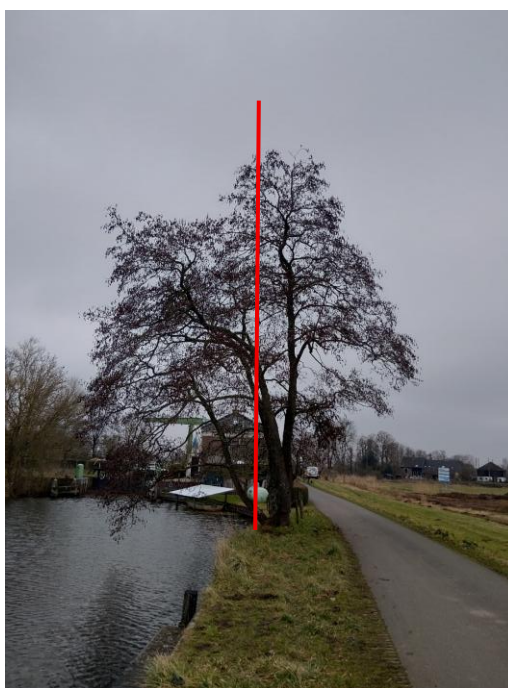
*Afbeelding 4.5 Minimaal te verwijderen bovengronds deel.*
