Bomen Effect Analyse  
Verlengd Buitenveer 16 Weesp

# 1. Inleiding

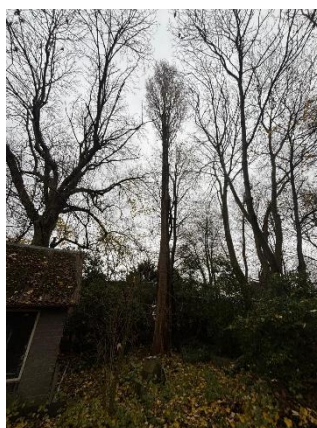
De hinder door de geringe afstand op de panden wordt ondervonden bij de volgende bomen; 3, 4 en 12. Deze bomen staan vlak naast of in nieuw te realiseren woonruimte waardoor behoud niet haalbaar is. Boom 12 staat midden in de te realiseren woning. Tevens staat deze op een talud waarbij de grond aan de zuid/oostzijde langzaam uitspoelt. Boom 4 een grote es met beginnende aantasting van essentaksterfte heeft een kroonbereik wat ver boven de te realiseren woning hangt. Gezien het wortelpakket van de boom dezelfde grootte beslaat als de kroon is duurzaam behoud niet mogelijk. Boom 3 staat vrij dicht op het pand en staat in de weg bij verduurzamings werkzaamheden aan de gevel. Het advies voor deze drie bomen is deze te verwijderen.

*Links boom 4 met beginnende aantasting van essentaksterfte*

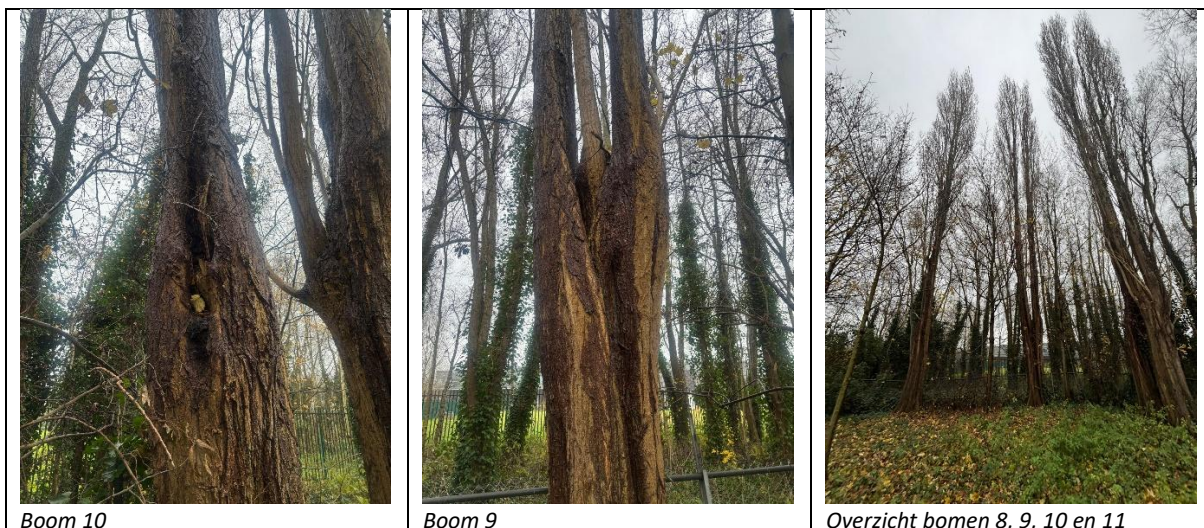
Gezien de standplaats in combinatie met de conditie is het zeer onwaarschijnlijk dat de volgende bomen de voorgenomen werkzaamheden gaan overleven; 8, 9, 10 en 11. Boom nummer 10 heeft een dermate grote uitgescheurde gesteltak en zacht kernhout daarachter dat de kans op stambreuk aannemelijk is. Bomen 8 en 9 hebben een grote plakoksel in de stam. Bij uitbreken is de kans op herstel voor de boom klein aangezien Italiaanse populieren niet goed in staat zijn rottingen te overgroeien. Daar komt bij dat omdat de bomen dermate oppervlakkig wortelen door rijbewegingen van machines de bodem verdicht en wortelsterfte op zal treden. Ook wanneer gebruik wordt gemaakt van rijplaten is dit niet tegen te gaan. Boom 11 heeft als boom weinig gebreken behalve afgestorven takken, echter staat deze als eerst in de rijbaan waardoor bodemverdichting ook deze boom windworp gevoelig zal maken. Het advies voor de rij populieren is dan ook deze te verwijderen.

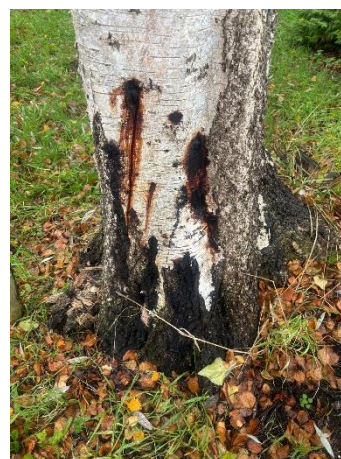
Boom 1

De berk met boom nummer 1 heeft een rotting in de stamvoet en bloedingen daarboven waardoor de conditie inmiddels al der mate slecht is dat deze niet te handhaven is. Ook gezien deze zich langs de openbare weg bevindt en gevaar oplevert voor omwonenden zal hij moeten worden verwijderd.
