**INSPECTIERAPPORT 2020**  
**Objectnummer 3445**  
**Boerderij**  
**Muldersweg 7**  
**7951 DG Staphorst**

Monumentenwacht Overijssel en Flevoland

Objectnummer: 3445  
Gemeente: Staphorst  
Monumentnummer: RM 034291  
Oorspronkelijke functie: 08 Agrarisch bouwwerk

Inspectienummer: 3445.20.200471  
Inspectie uitgevoerd door: [REDACTED]  
Datum inspectie: 12-05-2020  
Digitaal: [REDACTED]

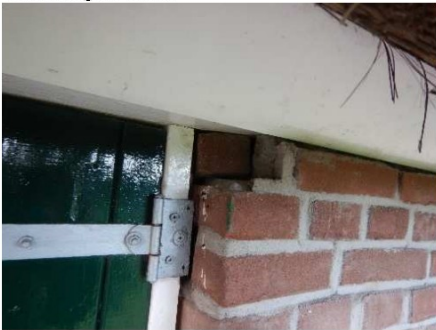
<p>Losse steen naast deurkozijn.</p>

Rubriek	*	Toelichting	Hersteladvies Boerderij
<b>1. GEVELS</b>			
<u>1.1 Funderingen</u>			
<ul style="list-style-type: none"> <li>- algemene indruk</li> </ul>	G	Voor zover waarneembaar en gezien de kwaliteit van het opgaande muurwerk.	
<u>1.2 Gevels</u>			
<u>1.2.1 Baksteen</u>			
Metselwerk			
<ul style="list-style-type: none"> <li>- algemeen</li> </ul>	G	Plaatselijk komt lichte scheurvorming voor in de linker-gevel g04. In de rechter-gevel g07 komen enkele losse stenen en een gat voor.	<ul style="list-style-type: none"> <li>○ inboeten losse stenen</li> <li>○ stenen van gat uithakken en nieuwe passende steen inboeten</li> </ul>

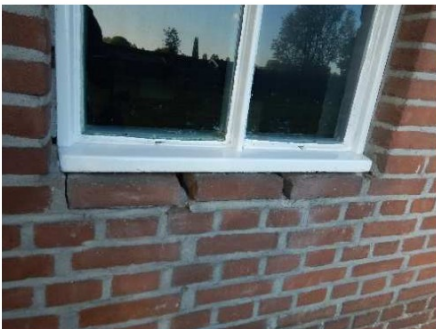
<p>Losse stenen onder betonnen raam.</p>

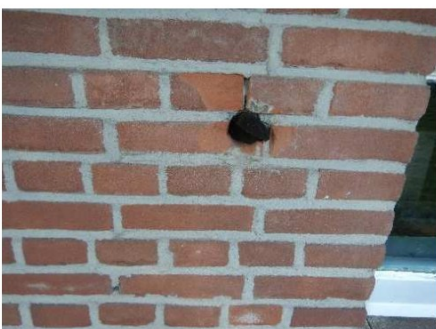
<p>Beschadigde stenen rond gat.</p>	
Voegwerk (gesneden en platvol)			
<ul style="list-style-type: none"> <li>- algemeen</li> </ul>	G	Lichte slijtage komt voor aan het maaiveld linker-gevel.

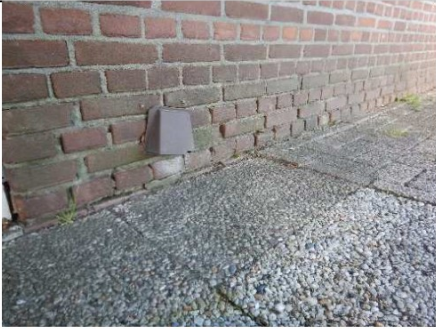
<ul style="list-style-type: none"> <li>- maaiveld rechterzijde rechter-gevel g07</li> </ul>	M	Verspreid komt uitgesleten voegwerk voor.	<ul style="list-style-type: none"> <li>○ vervangen uitgesleten voegwerk</li> </ul>

<p>Uitgesleten voegwerk maaiveld.</p>	
<p>1.2.3 Hout</p> <ul style="list-style-type: none"> <li>- gevelbeschieting en overstek gevel g04</li> </ul>	G		
<p><u>1.4 Vensters</u></p> <p>1.4.2 Hout</p> <ul style="list-style-type: none"> <li>- ramen en kozijnen algemeen</li> <li>- raamluiken</li> </ul>	R	Plaatselijk komen opvulwerken voor en plaatselijk lichte houtrot.	<input type="radio"/> rekening houden met enig herstel
	R	In de klampen komt scheurvorming voor.	<input type="radio"/> scheuren dichtzetten

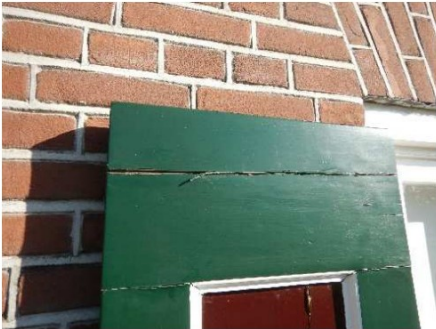
<p>Scheurvorming in klamp.</p>	
<p>1.4.3 Gietijzer/staal</p> <ul style="list-style-type: none"> <li>- stalramen</li> </ul>	R		
<p>1.4.4 Diversen/beton</p> <ul style="list-style-type: none"> <li>- betonramen</li> </ul>	R		
<p><u>1.5 Deuren, poortjes, toegangen</u></p> <ul style="list-style-type: none"> <li>- deur en kozijn voorgevel g01</li> <li>- onderdorpel kozijn</li> <li>- overige deuren en kozijnen</li> </ul>	R	In het bovenlicht voorzien van een levensboom. Lichte verwerking onderzijde deur.

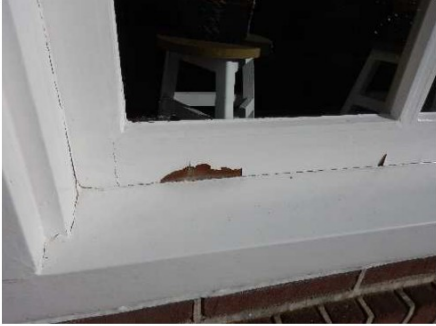
M	De onderdorpel is verspreid opgestopt.	<input type="radio"/> rekening houden met vervangen
	R	Plaatselijk komen opvulwerken voor.	
<p><u>1.7 Glas/schilderwerk</u></p> <p>1.7.1 Beglazing/glas-in-lood</p> <ul style="list-style-type: none"> <li>- enkele en dubbele beglazing</li> </ul>	G		
<p>1.7.2 Schilderwerk</p> <ul style="list-style-type: none"> <li>- algemeen</li> </ul>	M	Schraal en barstvorming en plaatselijk afschilfering.	<input type="radio"/> uitvoeren onderhoud

<p>Barstvorming en afschilfering schilderwerk.</p> <p>Wegens aftimmering niet geïnspecteerd.</p> <p>R Verspreid komen oude boktoraantastingen voor. Door ons is geen activiteit waargenomen. Wegens aftimmering niet geïnspecteerd.</p> <p>M Verspreid komt lichte activiteit van de houtworm voor in de constructies, rietlatten en vloeren.</p>

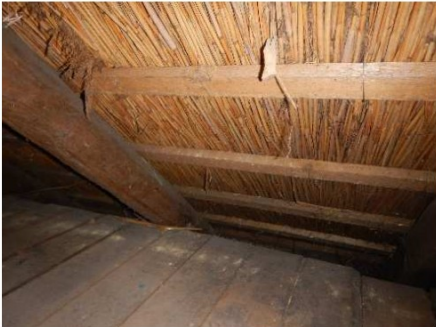
<p>Sporen van activiteit houtworm.</p> <p>R Algemene slijtage. Aan het rechterdeel van het rechter dakvlak hd02 komt meer slijtage voor. Verspreid komt alg voor.</p>	<p>○ geheel behandelen</p> <p>○ uitvoeren onderhoud en behandelen tegen alg en mos</p> <p>○ periodiek uitvoeren onderhoud</p>

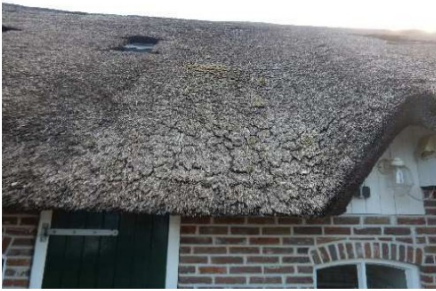
<p>Alg en mos.</p>	
<ul style="list-style-type: none"> <li>- rietlatten algemene indruk</li> <li>- knelplanken</li> </ul>	M	<p>Verspreid komt slijtage voor.</p>

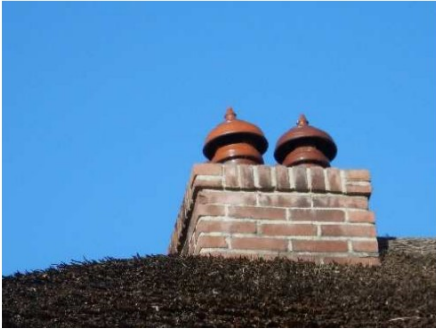
<p>Van afstand geïnspecteerd. Aan de linkerzijde komt slijtage voor aan het voegwerk.</p> <p>Niet geïnspecteerd.</p>	<ul style="list-style-type: none"> <li>○ bij gelegenheid herstellen</li> </ul>
