# *Bomen Effect Analyse*

→ Riekerhof, Johan Jongkindstraat  
Amsterdam

Kenmerk	Bomen Effect Analyse
Revisie	Riekerhof Amsterdam
Projectnummer	PFBV 23 090 TH
Datum	12 juni 2023
Status	Definitief

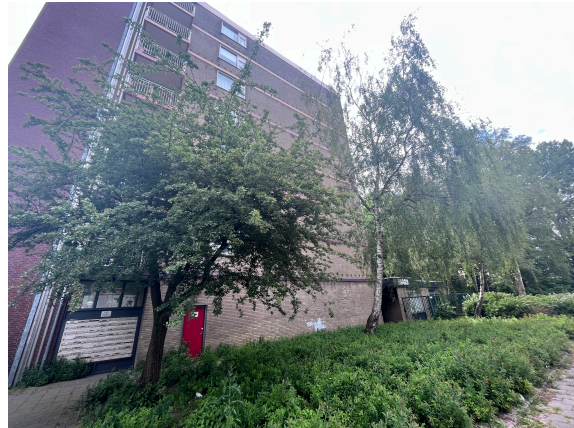
Figuur 9: Bomen op kleine afstand van de bebouwing

Verder staan veel bomen op kleine afstand van obstakels en bebouwing van 8 woonlagen hoog. Dit is het geval bij boom **2 t/m 5** en **9 t/m 16**. De bomen ondervinden hinder van de bebouwing die op kleine afstand van de bomen aanwezig is. Een deel van de bomen vertoont daarom ook scheefgroei.

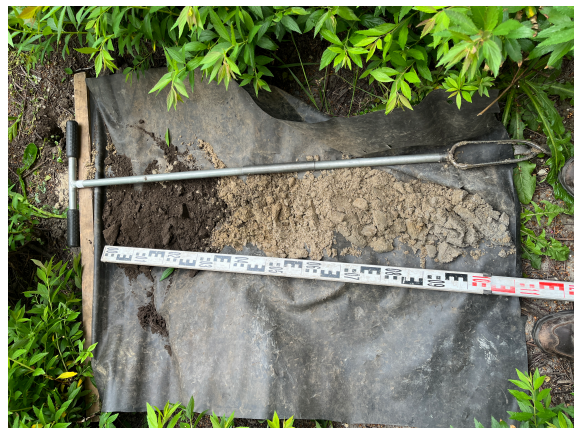
Figuur 10: Bodemprofiel projectgebied

Diepte onder maaiveld	Bodem
30-100 cm	Geel, fijn zand, Humusloos
100-120 cm	grijs, matig grof zand, humusloos

Verdeeld over het projectgebied, is de humeuze laag grond net 5-10 cm dikker of dunner. De bomen staan dan ook in een slechte groeiplaats, aangezien de bomen erg weinig voeding tot hun beschikking hebben. Uit de proefsleuven blijkt ook dat de bomen hierdoor een oppervlakkig en intensief wortelstelsel hebben gevormd, tot (ver) buiten de kroonprojectie.

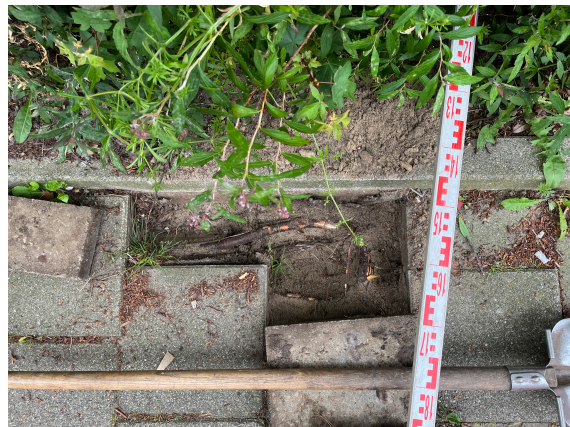
Op enkele plekken in het projectgebied is wortelopdruk in de verhardingen aangetroffen. Aan de zuidkant van het projectgebied is dit het geval bij boom **6**. Aan de noordzijde is wortelopdruk aangetroffen in het trottoir bij boom **17** t/m **24**. Boom **17** t/m **24** betreffen nog jonge berken. Dat deze bomen nu al voor opdruk in de bestrating zorgen, benadrukt de slechte kwaliteit van de ondergrondse groeiplaats.

Figuur 11: Opdruk onder de bestrating bij boom 18

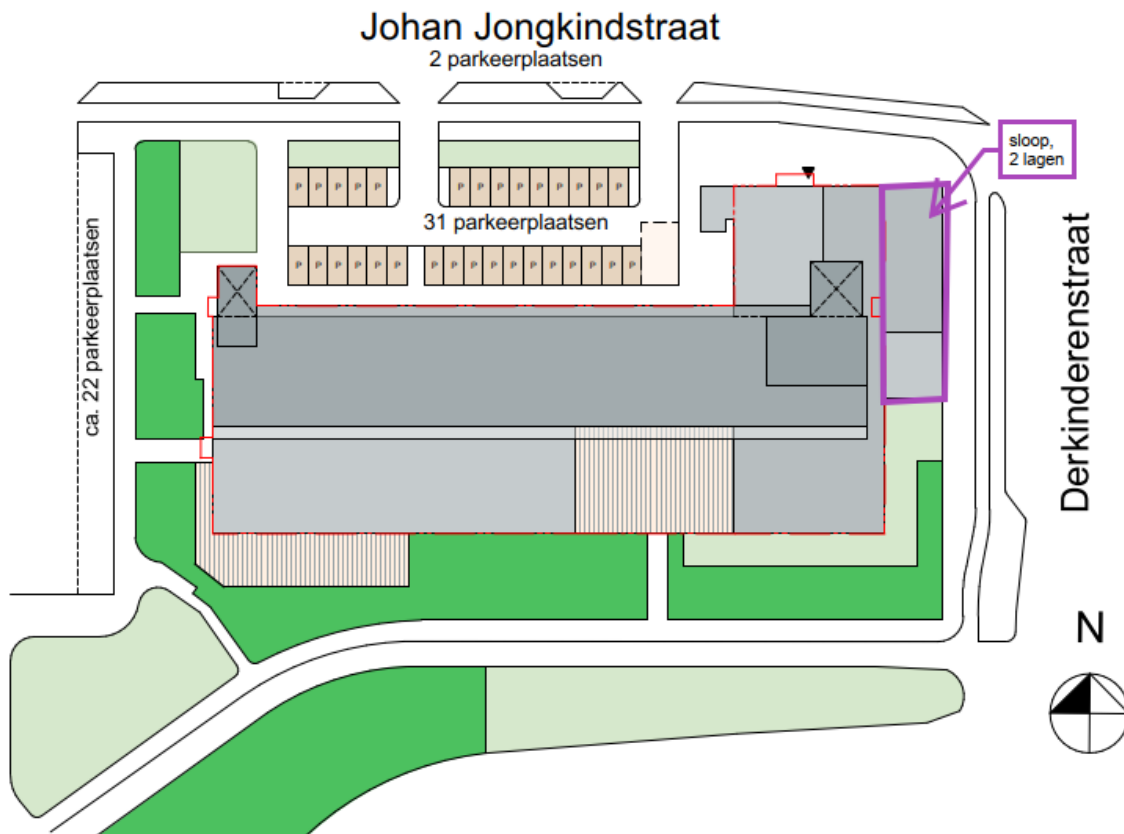
Tijdens de renovatie van het Woonzorgcentrum Riekerhof, wordt allereerst de huidige bebouwing gesloopt tot beton-casco. Enkel aan de noordoostkant van de bebouwing wordt een klein deel van de bebouwing wel compleet gesloopt (figuur 13). De sloop van deze bebouwing kan van invloed zijn op het behoud van de bomen die op kleine afstand (binnen 10 meter) van de bebouwing staan. Het risico is groot dat de bomen bovengronds beschadigd raken door vallend puin of bewegingen van sloopmateriaal. Ondergronds kunnen de bomen beschadigd raken door graafwerkzaamheden bij het verwijderen van een fundering en door bodemverdichting. Bodemverdichting kan optreden als gevolg van rijbewegingen van materieel en/of de opslag van materiaal, puin etc. Boom **1** t/m **16** staan allen binnen een zone van 10 meter rond de bebouwing. Bij deze bomen geldt dat het risico groot is dat de bomen onder- en/of bovengronds beschadigd raken. Wanneer dit gebeurt, zijn de werkzaamheden van zeer belemmerende invloed op het behoud van de bomen.

Figuur 13: Sloop bebouwing tot beton-casco en complete sloop 2 lagen

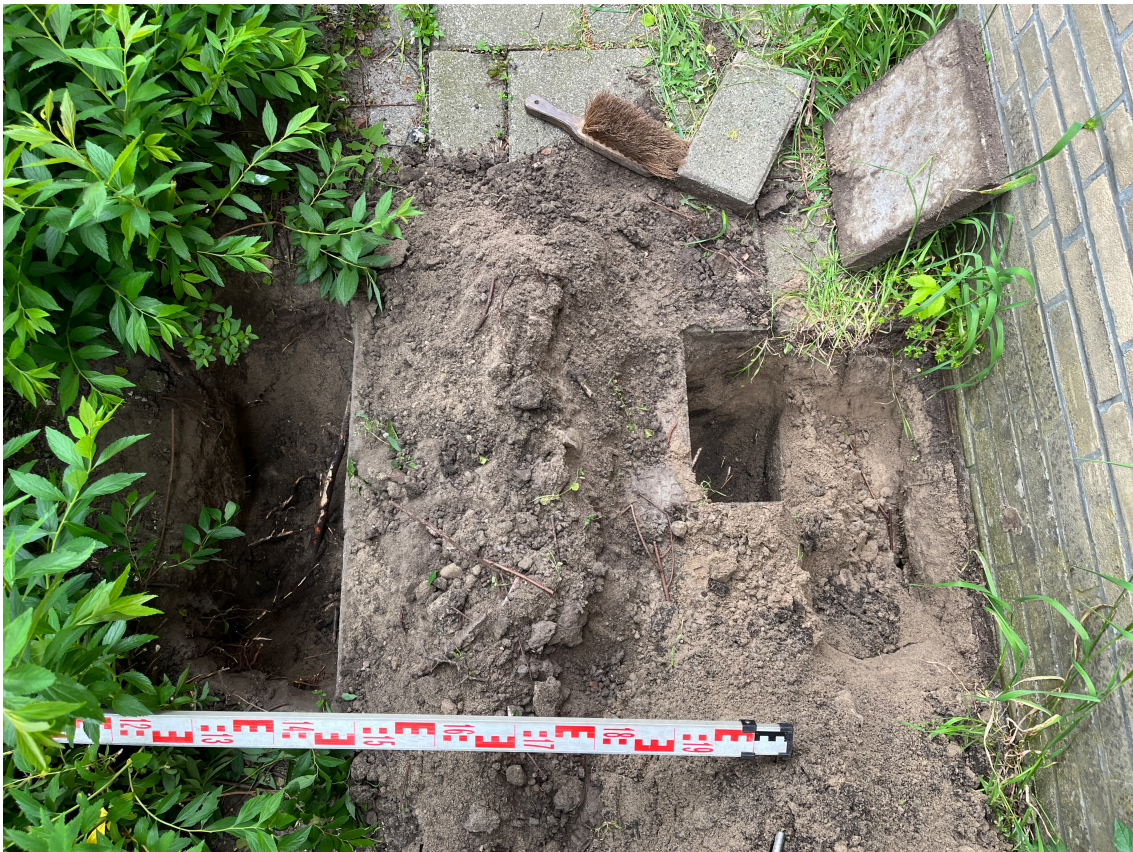
Wanneer graafwerkzaamheden op een te kleine afstand van een boom uitgevoerd worden, is het risico groot dat deze boom instabiel wordt. Boom **3-4-5-9-13** bevinden zich binnen een afstand van 3 meter vanaf de bebouwing. Uit proefsleuven, gemaakt bij o.a. boom **13**, blijkt dat de bomen wortels tot aan de bebouwing hebben gevormd (figuur 14). Wanneer de fundering intact blijft bij het slopen van de bebouwing tot een beton-casco, is de beworteling die tot aan de fundering groeit, te behouden. Bij graafwerkzaamheden rondom de fundering van de bebouwing zijn deze wortels niet te behouden. Bij graafwerkzaamheden wordt een percentage wortelverlies van meer dan 20% verwacht bij deze en de overige benoemde bomen.

Bij boom **4** en **5** worden bij het uitvoeren van graafwerkzaamheden rond de fundering hogere percentages wortelverlies verwacht. Bij boom **5** is het (bijna) onvermijdelijk dat de boom instabiel wordt. Bij boom **9** wordt de bebouwing op ongeveer 1,5 meter afstand gesloopt. Deze boom verkeert in een matige conditie. Zoals beschreven wordt bij deze boom meer dan 20% wortelverlies verwacht. Dit kan de boom met een matige conditie niet verdragen. Voor het slopen van het pand geldt dat de werkzaamheden van zeer belemmerende invloed op het behoud van de 5 bomen zijn wanneer graafwerkzaamheden rond de fundering plaatsvinden. Wanneer de fundering intact blijft en er geen (graaf-)werkzaamheden plaatsvinden binnen de kwetsbare boomzone, zijn de werkzaamheden van beperkt belemmerende invloed op het

Figuur 14: Beworteling boom 13 tot aan de bebouwing

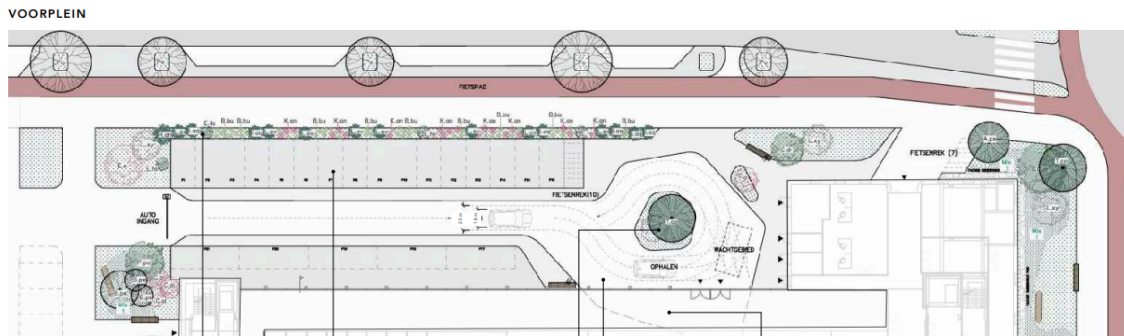
Het herinrichten van het voorplein is van invloed op het behoud van een groot deel van de bomen aan het voorplein. In figuur 15 is te zien dat de inrit naar het parkeerterrein verplaatst wordt ten opzichte van de huidige situatie. De inrit wordt volgens het ontwerp aangelegd op de plek van boom **16**. Deze boom (meidoorn) is dan ook niet te behouden. Daarnaast wordt de inrit op ongeveer 1,5 meter afstand van boom **15** gerealiseerd. Boom **15** betreft een meidoorn met een kroondiameter van 6 meter en een hoogte van maximaal 5 meter. Bij het realiseren van de inrit wordt gezien de oppervlakkige beworteling van de bomen een percentage wortelverlies van ongeveer 25% verwacht. Verder zal de boom sterk gesnoeid moeten worden om de inrit toegankelijk te maken voor verkeer. Dit houdt in dat ongeveer 25% van de kroon éénzijdig gesnoeid moet worden. Dit zal het beeld van de boom verminderen. De werkzaamheden zijn dan ook van zeer belemmerende invloed op het behoud van deze boom.

Figuur 15: Uitsnede voorplein uit het ontwerpdocument (bijlage 3)

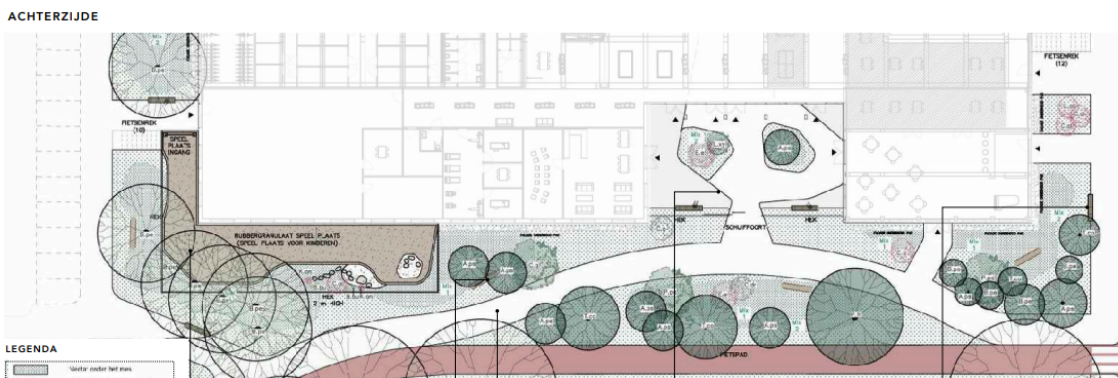
Figuur 16: Uitsnede achterzijde uit het ontwerpdocument (bijlage 3)

Uit het ontwerpdocument blijkt dat de speelplaats opgetrokken wordt uit een rubbergranulaat. Om dit aan te kunnen leggen, dient eerst de huidige bestrating verwijderd te worden. Gezien de oppervlakkige beworteling van de bomen, is het risico groot dat hierbij de wortels van voornamelijk boom **9** beschadigd raken. Deze boom staat met de stamvoet ook iets verhoogd ten opzichte van de omgeving. Wanneer daarna een cunet uitgegraven moet worden om het rubbergranulaat aan te richten, wordt een zeer hoog percentage wortelverlies bij boom **9**

aangericht. Dit naast dat het risico zeer groot is dat de boom instabiel wordt. De werkzaamheden zijn dan ook van zeer belemmerende invloed op het behoud van deze boom.

- Enkel de huidige bestrating mag verwijderd worden. Graafwerkzaamheden mogen hier niet uitgevoerd worden.
- Er mag dus geen fundering onder het rubbergranulaat aangelegd worden. Dit leidt tot te hoge percentages wortelverlies.
- Wanneer het mogelijk is het rubbergranulaat aan te leggen zonder graafwerkzaamheden, dient een variant gekozen te worden waarbij de vocht- en zuurstofdoorlatendheid gewaarborgd blijft in de toekomst.

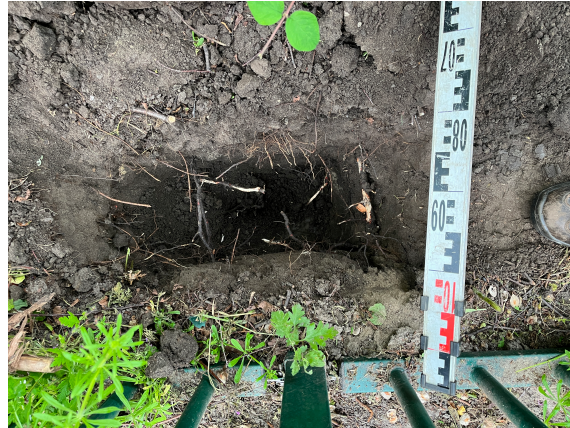
Het uitgraven van een cunet leidt daarnaast ook tot wortelverlies bij boom **7-8-10-11**. Uit een proefsleuf bij boom **10** blijkt dat deze 4 bomen intensief onder de huidige verharding wortelen (figuur 17). Wortelverlies als het gevolg van graafwerkzaamheden wordt hier ingeschat op 15 tot 20%. Een percentage dat relatief hoog is voor de berken. De werkzaamheden zijn dan van belemmerende invloed op het behoud van de vier bomen.

Figuur 17: Proefsleuf boom 10
