## BOMEN EFFECT ANALYSE

### BEA herinrichting Tijl Uilenspiegelkwartier

240119

13 november 2024

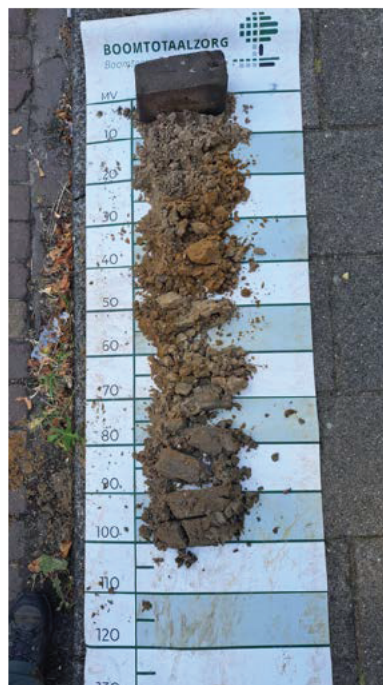
Afbeelding 11: Bodemprofiel locatie 1. Grondwater op -95 cm. Reductiezone op -75 cm (onder parkeervak)

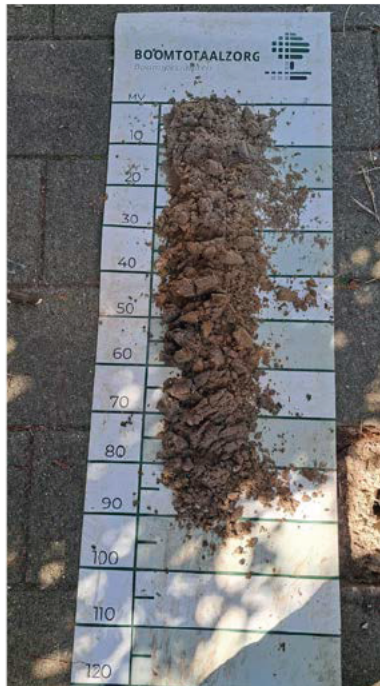
Afbeelding 13: Bodemprofiel locatie 2. Grondwater op -85 cm, reductiezone op -70 cm (onder trottoir)

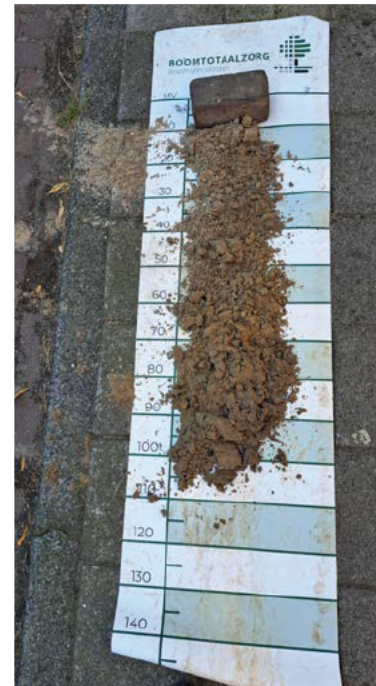
Afbeelding 15: Bodemprofiel locatie 3. Grondwater op -100, reductiezone op -80 cm (onder parkeervak)

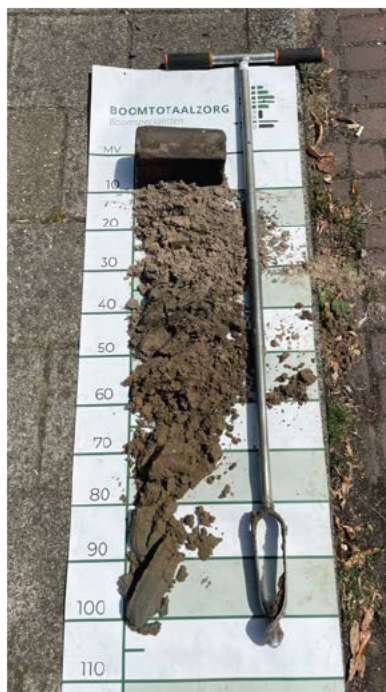
Afbeelding 17: Bodemprofiel Locatie 4, grondwater op -100 cm en reductiezone op -80 cm (onder parkeerparkeervak)

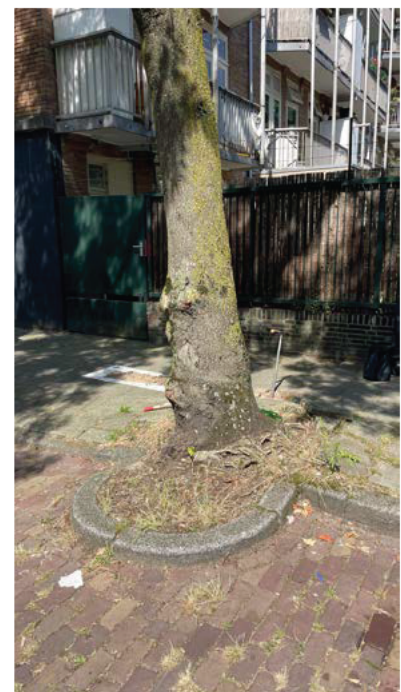
Afbeelding 18: Locatie 5 bij boomnr. 1025368. Grondwater op -95 cm en reductiezone op -75 cm.

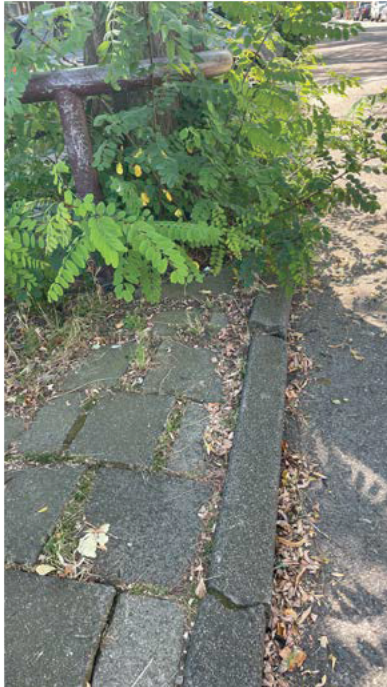
Afbeelding 19: *Acacia* Egidiusstraat, boomnr. 1024871

Bij boomnr. 1024871 is een profielsleuf gegraven om te zien hoe het wortelgestel is ontwikkeld onder het trottoir (afbeeldingen 19-21). Het wortelgestel blijkt vooral is de bovenste 40 cm beneden maaiveld ontwikkeld te zijn, bestaande uit grove (> 5 cm doorsnede) en fijne beworteling. De wortelgroei loopt tot aan de opsluitband met het wegdek.

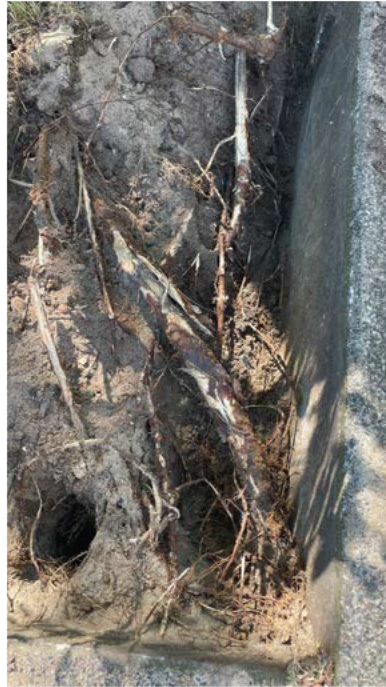
Afbeelding 20: Profielsleuf met grove in fijne beworteling in de bovenste 40 cm beneden maaiveld

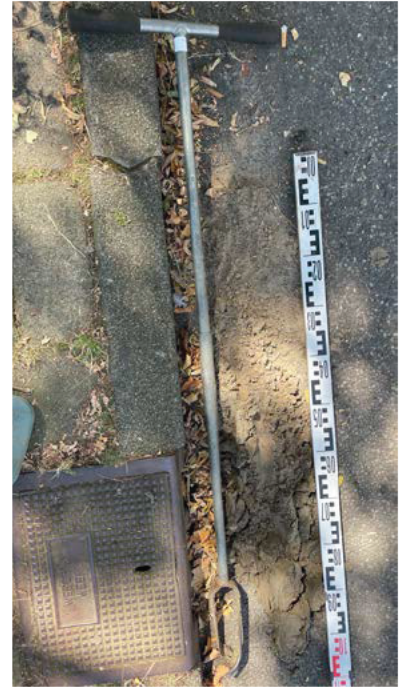
Afbeelding 21: Profielboring. Humusarm zand. Grondwater op -105 cm en reductiezone op -85 cm (onder trottoir)

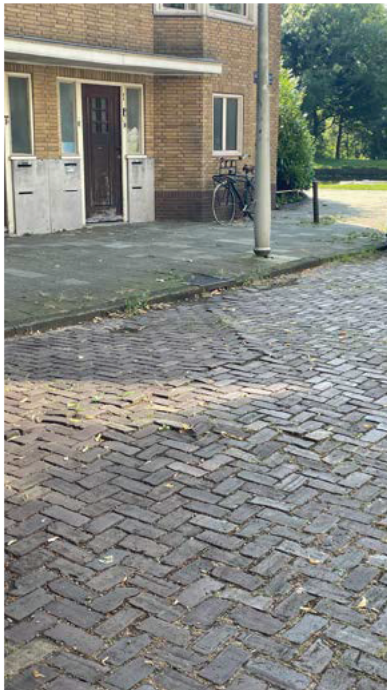
Afbeelding 23: Opgedrukte verharding richting straatkolk Egidiusstraat

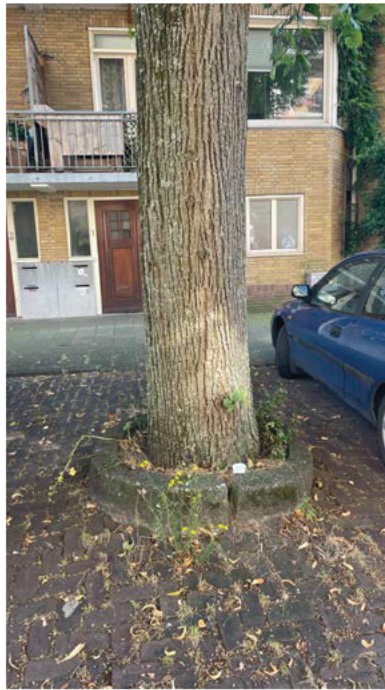
Afbeelding 24: Opgedrukte opsluitbanden die zeer dicht op de stamvoet van de boom liggen

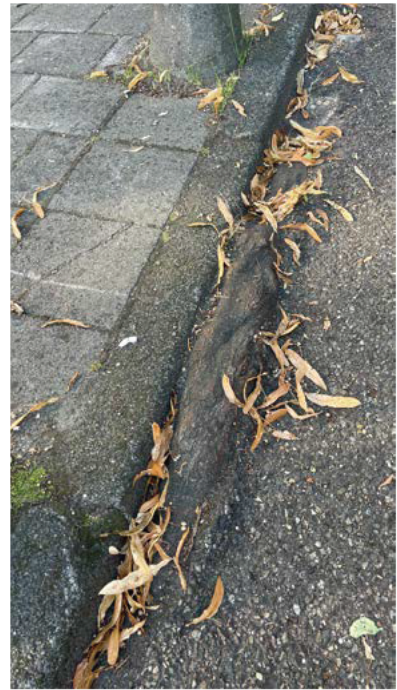
Afbeelding 25: Dikke boomwortel langs stoeprand van linde (1024154) Sanderijnstraat hoek Marieke van Nimwegenstraat

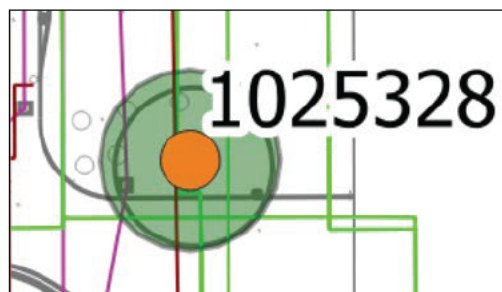
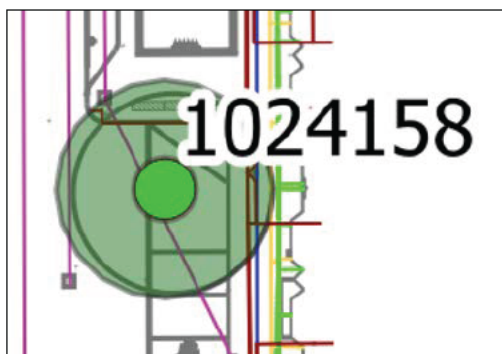
Duidelijk is in ieder geval dat kabels en leidingen en het riool soms zelfs onder de stamvoeten van de betreffende bomen doorlopen. Zie ter illustratie afbeelding 29 met boomnr's. 10255328 en 1024158, bomen die beiden in de Griseldestraat staan. Hier lopen hoogspanning en datakabels respectievelijk het riool onder de stamvoeten van de bomen door. Als deze kabels en leidingen of het riool ter plaatse moeten worden verwijderd (opgegraven), dan is dat niet mogelijk met behoud van de boom in kwestie.

Afbeelding 27: stamvoeten van sommige bomen door. Verwijdering van deze kabels en leidingen of riool door deze op te graven, gaat ten koste van behoud van de desbetreffende boom of bomen.

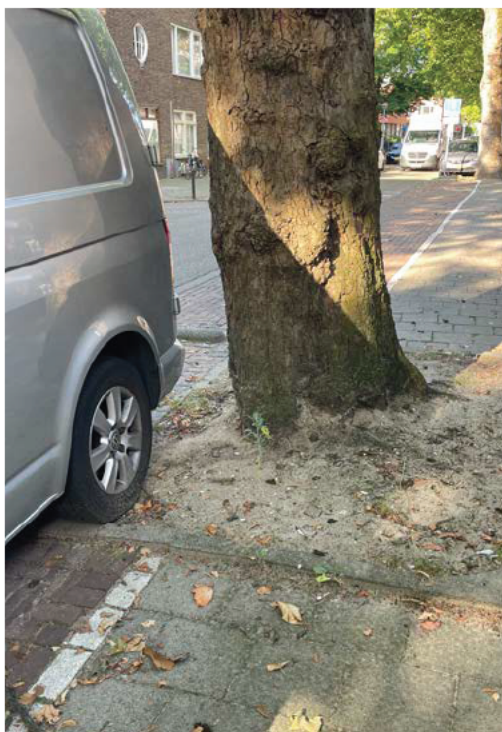
Afbeelding 28: Auto staat geparkeerd in de boomspiegel van een plataan in de Tijn Uilenspiegelstraat. De kans op aanrij schade van de stam(voet) en op wortelschade (door verdichting) is hierdoor groot.

De afwezigheid van een hit-me of andere obstructies rond de boom, in combinatie met het gegeven dat het parkeervak en de boomspiegel op dezelfde hoogte liggen, zorgt ervoor dat auto's niet belemmerd worden om te parkeren binnen de boomspiegel. Dat gebeurt dan ook (zie foto 30 ter illustratie). Het risico op wortelstamvoet- en stamschade is daardoor groot, waardoor de boom in kwestie eerder afsterft. De boom kan daardoor minder lang zijn functies vervullen op deze plek.

De verwachting is dat zonder groeiplaatsverbetering de bomen in de Tijn Uilenspiegelstraat verdere problemen zullen veroorzaken door bijvoorbeeld ernstige verhardingsopdruk, en kan door de beperkte beschikbaarheid van voedingsstoffen ook de conditie van de bomen afnemen. Met het verbeteren van de groeiplaats kan de toekomstverwachting van de bomen worden verbeterd, waardoor deze voor de wijk beeldbepalende bomen behouden kunnen worden. De eerste stap is om meer beschikbare ondergrondse ruimte voor de bomen te creëren. Op basis van de bestaande richtlijnen betekent dit dat het gehele trottoir van de bomen ingericht moet worden als groeiplaats.

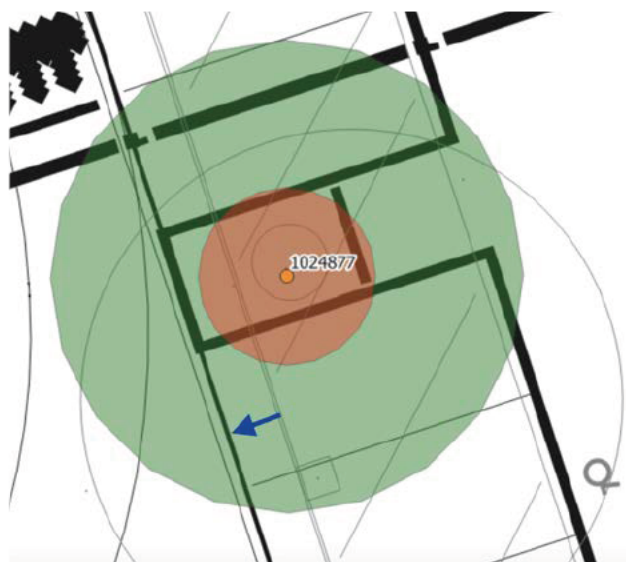
In deze straat staan aan de noordzijde vijf acacia's in krappe boomspiegels tussen schuin parkeervakken. Er is sprake van flinke wortelopdruk in de parkeervakken. Deze opdruk is enerzijds duidt het op slechte groeiplaatsomstandigheden, anderzijds is opdrukking wel kenmerkend voor de soort. Volgens het Voorlopig Ontwerp wordt het schuin parkeren vervangen door dwars parkeren. Hierbij worden de parkeervakken iets langer en steken iets meer de straat in. Zie pijl in afbeelding 28. Dit betekent dus dat de rijweg iets verder van de bomen komt te liggen. In beginsel is dit gunstig omdat de stamvoet van de boom dus iets vrijer komt te liggen.

Afbeelding 29: Nieuw over oud ontwerp, waarbij de pijl de verschuiving van het parkeervak weergeeft. Het nieuwe beplantingsvak (dikke groene lijn) is door een deel van de kritieke wortelzone (bruine vlak) ontworpen.

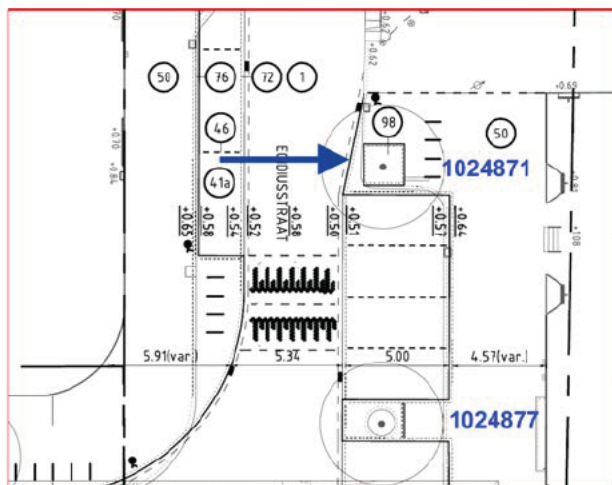
te liggen van de boom ten opzichte van de huidige situatie. Ter hoogte van de boom buigt de weg echter weer naar de boom af. Onduidelijk is of deze afbuiging binnen het huidige wegvak komt te liggen. Als de afbuiging voor een deel binnen de contouren van het huidige trottoir komt te liggen, dan kan dit tot ernstige wortelschade van deze boom resulteren, gezien de dichte en oppervlakkige beworteling onder het trottoir, van deze boom (zie afbeeldingen 8, 9 en 10). Het ontwerp op dit punt inmiddels aangepast.

Afbeelding 30: In de nieuwe situatie buigt de weg terug ter hoogte van de boom 1024871 (zie blauwe pijl). Het ontwerp is op dit punt inmiddels aangepast.

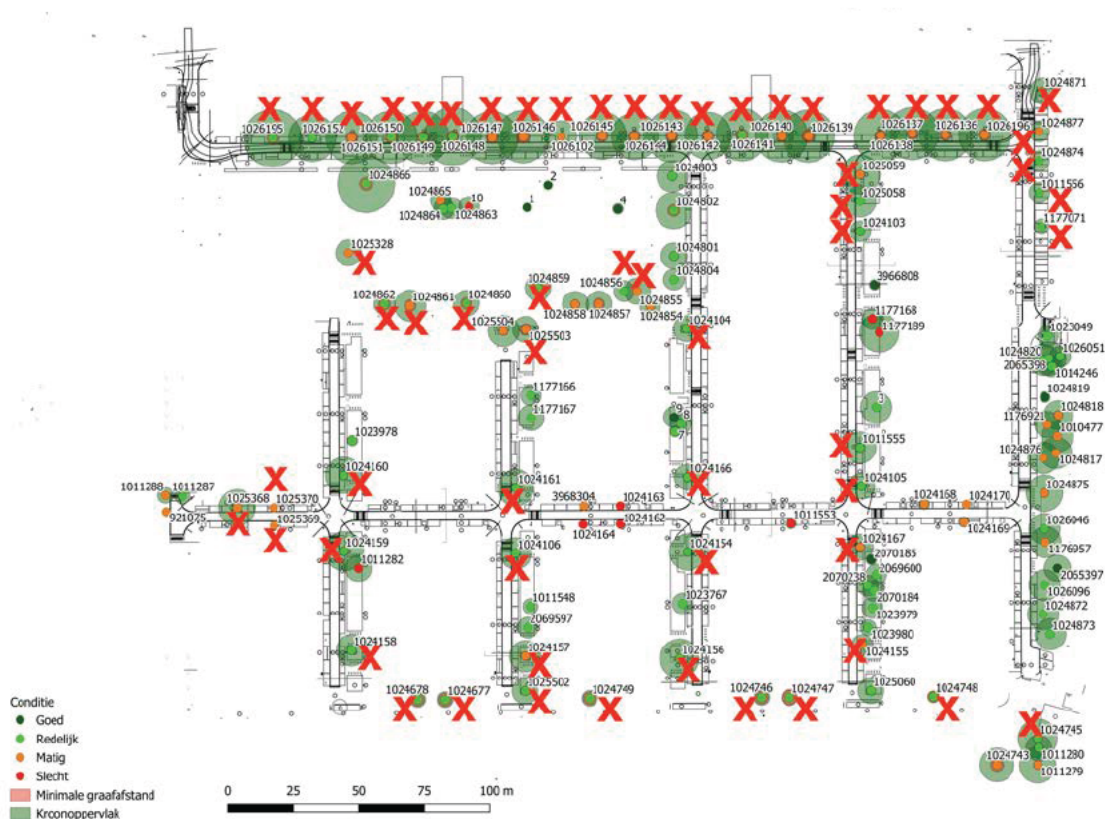
Het is boomonderzoekers onbekend welke kabels en leidingen vervangen en welke verlegd gaan worden. Ook is de wijze van uitvoering van alle werkzaamheden uiteraard nog niet bekend. Dit maakt het onmogelijk om nu al te bepalen welke bomen door de geplande activiteiten in hun voortbestaan bedreigd worden. In algemene zin in zullen bomen die onder de huidige omstandigheden in een matige of slechte conditie en toekomstverwachting het grootste risico lopen op een vermindering van de restlevensduur. Op basis van de kwaliteit (conditie en toekomstverwachting) van de boom in combinatie met mogelijke effecten van de voornoemde activiteiten is in afbeelding 35 weergegeven welke exemplaren de geplande werkzaamheden mogelijk niet zullen overleven. Wat blijkt: vrijwel alleen de bomen in de grote plantvakken, exemplaren de Hoofdgroenstructuur en op het schoolplein onder bijna alle bomen in het plangebied liggen kabels en leidingen door de kritische wortelzone heen. In de Tijn Uilenspiegelstraat loopt het riool onder de platanen door. Hetzelfde geldt voor de grote lindes in de zijstraten van de Marieken van Nimwegenstraat. En onder de grote populieren aan de zuidzijde van het plangebied ligt een waterleiding. Moeten het riool en deze kabels en leidingen allemaal verwijderd en vervangen worden, dan zijn de aangegeven bomen allemaal niet duurzaam te behouden.

Afbeelding 35: Effecten op de bestaande bomen wanneer het riool, kabels en leidingen die door de kritische wortelzone lopen verwijderd en vervangen moeten worden. De X geeft aan welke exemplaren in dat geval niet duurzaam te behouden zijn.

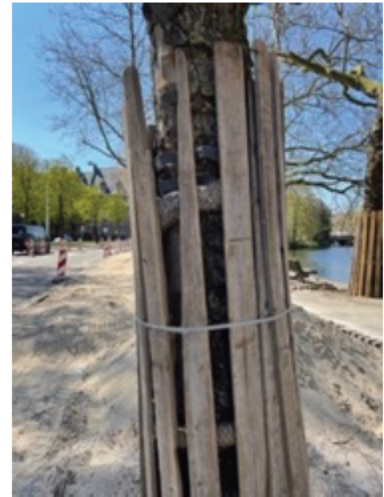
Afbeelding 39: Stambescherming biedt beperkte bescherming

Deze maatregel wordt geadviseerd voor alle te behouden bomen binnen het plangebied. Stambescherming moet bestaan uit verticaal aangebrachte latten, onderling op meerder plaatsen met elkaar verbonden, om de stam. Latlengte: 2,5 tot 4m. Tussen de latten en stam afstandhouders plaatsen zodat er een dempende werking is tussen de latten en schors van de stam, zoals te zien is in afbeelding 39.

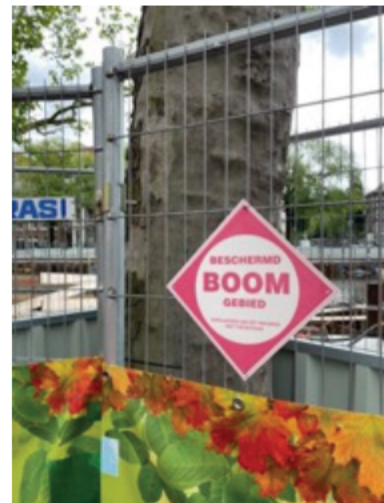
Afbeelding 40: Een vast hekwerk rond de groeiplaats (boomspiegel of plantvak) biedt betere bescherming.

De binnentuinen en de groenstrook langs het water moeten volledig gevrijwaard worden van bouwactiviteiten. Dat wil zeggen dat er een groot vast hekwerk op de grens van verharding geplaatst dient te worden (zie afbeelding 32).
