INSPECTIERAPPORT 2023
Objectnummer OV1677.306496

Boerderij
Gemeenteweg 83 te Staphorst

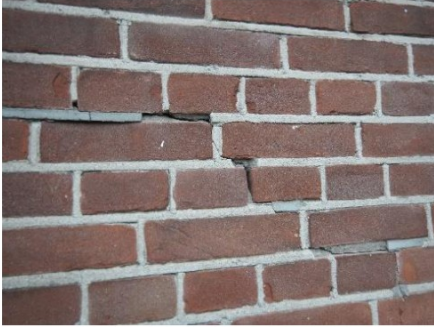
- voorgevel g01	R Plaatselijk komt scheurvorming voor.	<ul style="list-style-type: none"> ○ scheuren op spanning brengen en voegen ○ aanbrengen roestvast stalen spiraalankers ○ gebroken stenen uithakken en inboeten met een passende steensoort

Scheurvorming voorgevel.

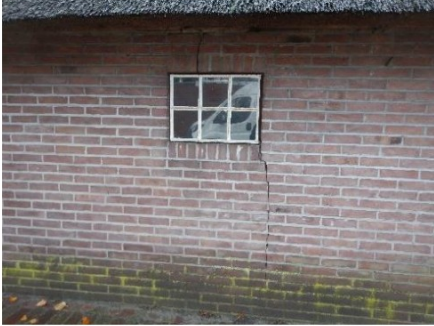
- zijgevels algemeen	R Plaatselijk komt lichte scheurvorming voor.	○ herstellen scheuren (zoals beschreven bij voorgevel)	
- achtergevel g07	M In de gevel komt een zetting scheur voor, mogelijk veroorzaakt door onvoldoende verankering.	<ul style="list-style-type: none"> ○ herstellen scheuren (zoals beschreven bij voorgevel) ○ aanbrengen verankering

Zettingsscheur in achtergevel.		
Voegwerk

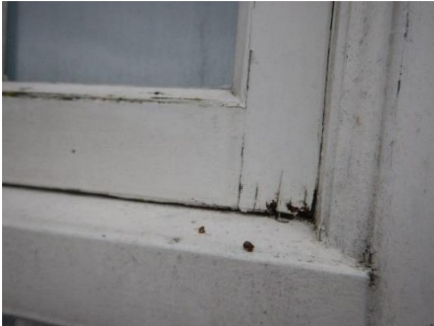
<p>Lichte houtrot raam.</p>

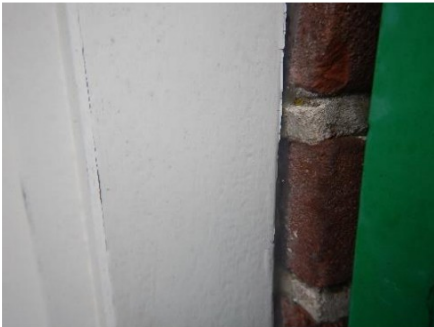
<p>Raamkozijn is afgekit.</p>		
<ul style="list-style-type: none">- glaslatten ramen	<p>S De glaslatten zijn dun uitgevoerd waardoor de vernageling van de latten zich omhoog werken. Verspreid komt houtrot voor in de glaslatten.</p>	<ul style="list-style-type: none">○ vervangen glaslatten of aanbrengen stopverfzomen

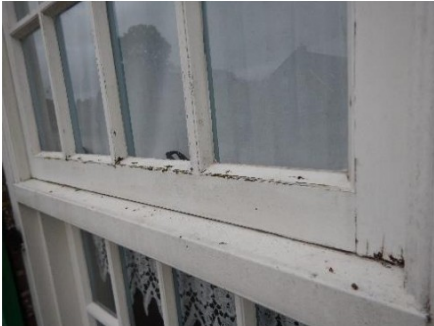
<p>Houtrot in de glaslatten en loswerking vernageling.</p>		
<p>Linker gevel g02</p>			
<ul style="list-style-type: none">- ramen en kozijnen	<p>G</p>

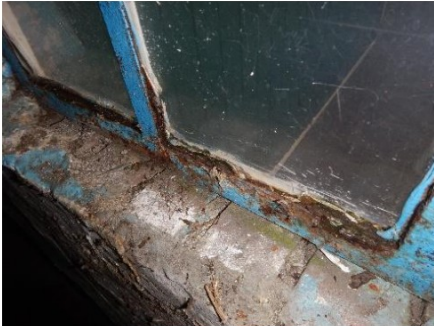
RUBRIEK	TOELICHTING	HERSTELADVIES	Boerderij
<p>Rechtergevel g08</p> <ul style="list-style-type: none"> - ramen en kozijnen <p>1.4.3 <i>Gietijzer/staal</i></p> <ul style="list-style-type: none"> - stalen ramen algemeen - stalen raam gevel g05 	<p>R Plaatselijk komen opvulwerken voor.</p> <p>R Verspreid komt lichte roestvorming voor.</p> <p>S Verspreid komt ernstige roestvorming voor.</p>

<p>Ernstige roestvorming raam.</p>	<ul style="list-style-type: none"> ○ ontroesten en behandelen ramen ○ vervangen raam 	
<p>1.5 <u>Deuren, poortjes, toegangen</u></p> <ul style="list-style-type: none"> - deur en kozijn voorgevel 	<p>R De deur is van binnenuit dichtgezet. Lichte houtrot en verwerking komt voor in het ondereind. De weldorpel krimpt los waardoor inwatering ontstaat. ook hier is het kozijn afgekit.</p>

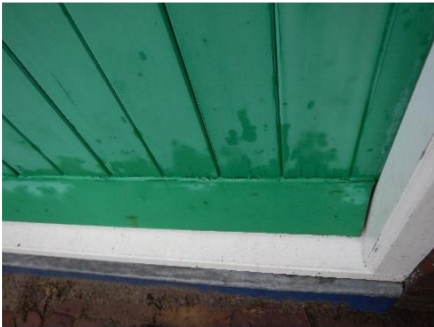
<p>Los gekrompen weldorpel.</p>	<ul style="list-style-type: none"> ○ aansluiting afdichten ○ opstoppen aangetaste delen ○ verwijderen kitzoom

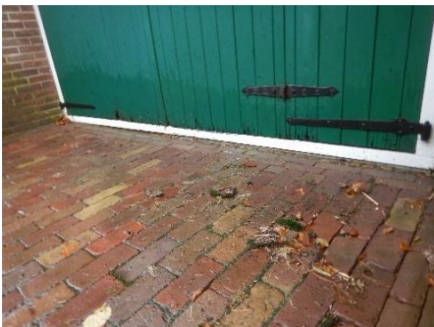
<ul style="list-style-type: none"> - overige deuren zijgevels 	<p>M Verspreid komt houtrot voor in de ondereinden van de deuren.</p>

<p>Houtrot ondereind deuren.</p>	<ul style="list-style-type: none"> ○ aanscherpen deuren 	
<p>1.7 <u>Glas/schilderwerk</u></p> <p>1.7.1 <i>Beglazing/glas-in-lood</i></p> <ul style="list-style-type: none"> - enkele beglazing 	<p>G</p>

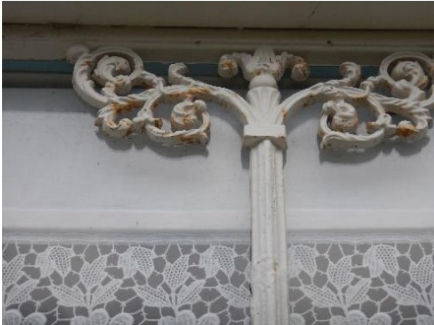
RUBRIEK	TOELICHTING	HERSTELADVIES	Boerderij
1.7.2 <i>Schilderwerk</i> - algemeen	M Verspreid schraal en afschilfering.	○ uitvoeren onderhoud	
1.8 <i>Diversen</i> - levensboom in bovenlicht voorgevel	R Verspreid lichte roestvorming.

○ ontroesten en behandelen

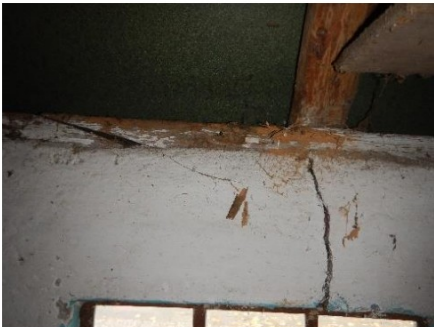
- muurplaat achtergevel	M Ter plaatse van de scheur is de muurplaat aangetast en is de verbinding los.

○ vervangen deel muurplaat waarbij de verbinding goed worden gekoppeld

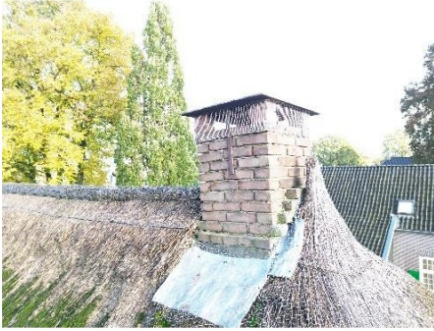
<p>R Zover van afstand te inspecteren. Mogelijk komt los metselwerk voor.</p> <p>S Verspreid uitgesleten.</p> <p>R De bevestiging roest waardoor schade ontstaat aan het metselwerk.</p> <p>M De loodwerken zakken los en ontbreken deels.</p>	<ul style="list-style-type: none"> ○ rekening houden met enig herstel ○ vervangen voegwerk ○ ontroesten stalen strip ○ bouten vervangen door roestvast staal ○ gelijktijdig met vervangen rietbedekking vernieuwen loodwerken 	
<p><u>2.8 Diversen</u></p> <ul style="list-style-type: none"> - uilenbord 	<p>R Uitgevoerd in Trespa.</p>

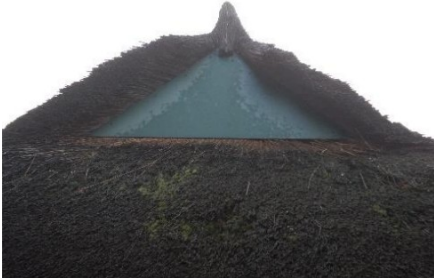
<p>Trespa uilenbord.</p>	<ul style="list-style-type: none"> ○ overwegen deze weer in hout uitvoeren 	
<p>3. INTERIEUR</p>			
<p><u>3.0 Algemeen</u></p>	<p>Voor zover bereikbaar en zichtbaar zijn door ons in het constructieve gedeelte van het interieur geen ernstige dan wel noemenswaardige gebreken geconstateerd.</p>

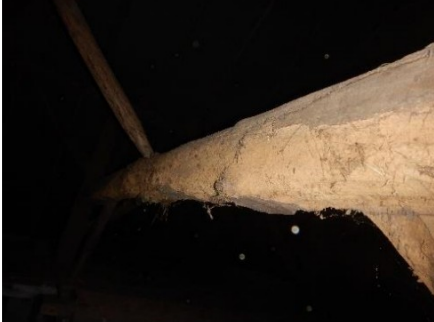
<p><u>3.2 Dragende constructies/vloeren</u></p> <p><u>3.2.1 Dragende constructies</u></p> <ul style="list-style-type: none"> - eiken ankerbalkgebinten algemene indruk 	<p>R Plaatselijk matig, er zijn delen verzwakt door aantasting van houtboorders.</p>	<ul style="list-style-type: none"> ○ wanneer een andere invulling wordt gegeven aan de boerderij met een verdieping, zullen de ankerbalken verstevigd moeten worden ○ behandelen gebinten

<p>Aangetaste ankerbalk.</p>	
<ul style="list-style-type: none"> - verbindingen gebinten 	<p>M Aan de onderzijde aangetast.</p>

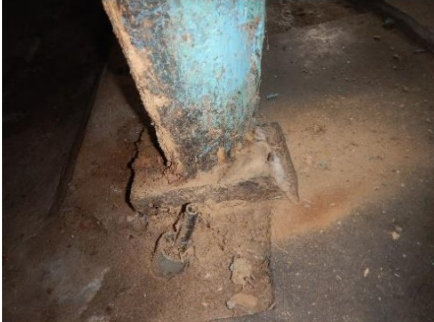
<p>Aangetast ondereind staander.</p>	<ul style="list-style-type: none"> ○ onderzijde inkorten en voorzien van gemetselde poer met peulhout
<ul style="list-style-type: none"> - balklaag voorhuis - hilde balklagen achterhuis 	<p>M Plaatselijk losgetrokken door aangetaste wiggen.</p>

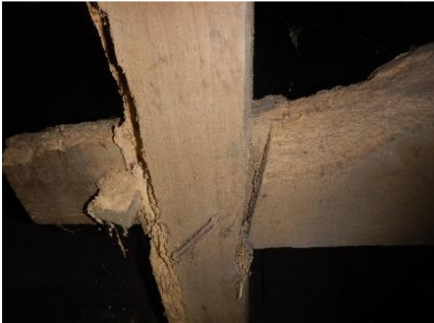
<p>Losgetrokken verbinding door aangetaste wig.</p> <p>Wegens aftimmering niet geïnspecteerd.</p>	<ul style="list-style-type: none"> ○ vervangen wiggen
<p>3.2.2 Vloeren</p> <ul style="list-style-type: none"> - voorhuis 	<p>M Op meerdere plaatsen is zichtbaar dat deze zijn verzakt.</p>

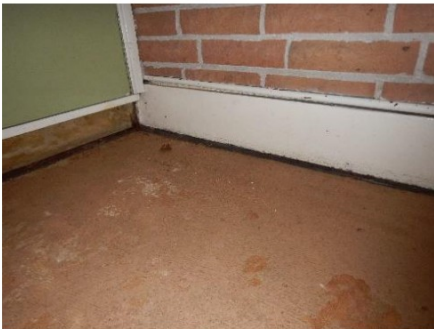
<p>Verzakking van de vloer.</p>	<ul style="list-style-type: none"> ○ rekening houden vervangen balklaag begane grond

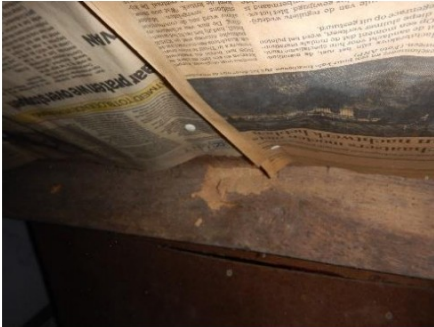
- balklaag	M Verspreid houtwormaantastingen waardoor deze is verzwakt. Enkele balken liggen op een steen.	○ vervangen balklaag

Aangetaste balk door houtworm.
