# Boom Effect Analyse

Project Cambridge towers

■ | datum rapportage | 7-11-2022

Registratienummer: 2022BEA51  
Straat/locatie: Paalbergweg 1  
Plaats: Amsterdam

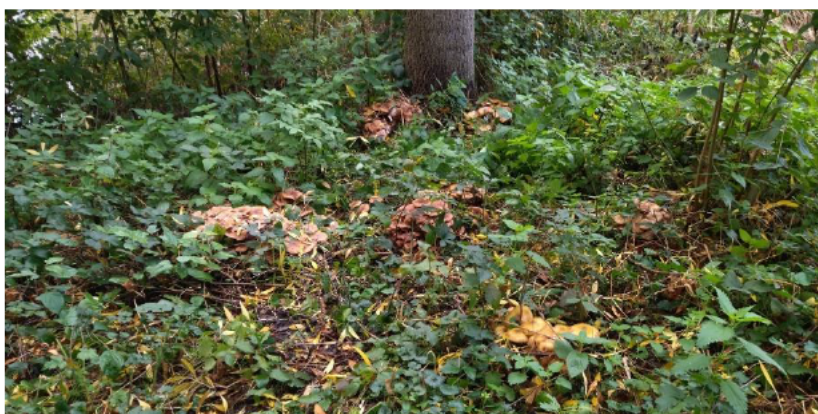
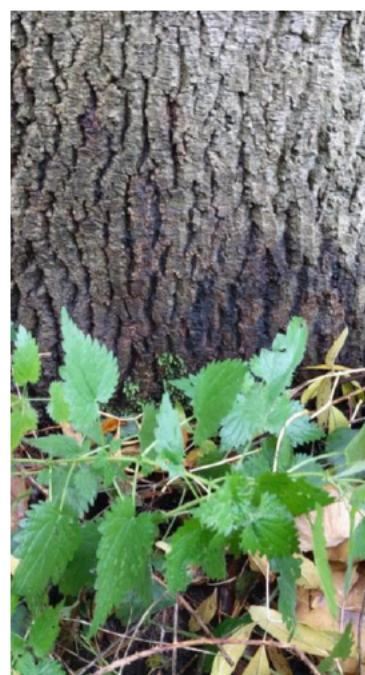
| ID nr. | Soort | Ø cm | Hoogte klass | Conditie | Stamvoet | Stam | Kroon | Gebreken | Toekomst verw. | Risicoklasse | Advies |
|---|---|---|---|---|---|---|---|---|---|---|---|
| J2 | Fraxinus excelsior gewone es | 40 | 7 tot 12 m | Slecht | Aantasting | Zie gebre | zie gebre | Aantasting door honingzwam | Slecht | R | Kappen |

| Schade locatie | Stam en stamvoet |
| Zwamaantasting | Honingzwam |

Schadebeeld stamvoet
