# **Boom Effect Analyse**

**In verband met vernieuwbouw  
werkzaamheden wooncomplexen  
Marius Bauerplantsoen en Anton  
Waldorpstraat**

**SMIT**  
Groenadvies

Document P230931  
Status Definitief  
Versie 5.0  
Datum 29 juli 2024  
Geldigheidsduur 3 jaar

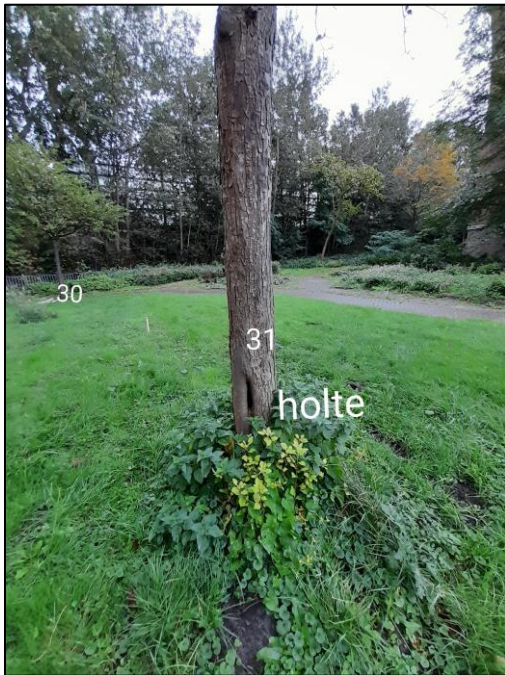
boom 31

31.	Malus cv	69	6	6	Matig	Gras	<15 jaar	Holte in stam (foto)
32.	Malus cv	64	6	6	Matig	Gras	>15 jaar	Staat op 6m1 uit gevel (foto)
33.	Acer campestre	58/48/50 52/46	12	8	Redelijk	Gras	>15 jaar	5 poot-Nest aanwezig Staat op 4m1 uit gevel, takken raken gebouw (foto)

Voor de vier niet te behouden bomen, boomnummers 31, 33, 47 en 60, zal er een compensatie nodig zijn. In het terrein worden er in totaal vier nieuwe bomen aangeplant. Het betreft de volgende bomen;

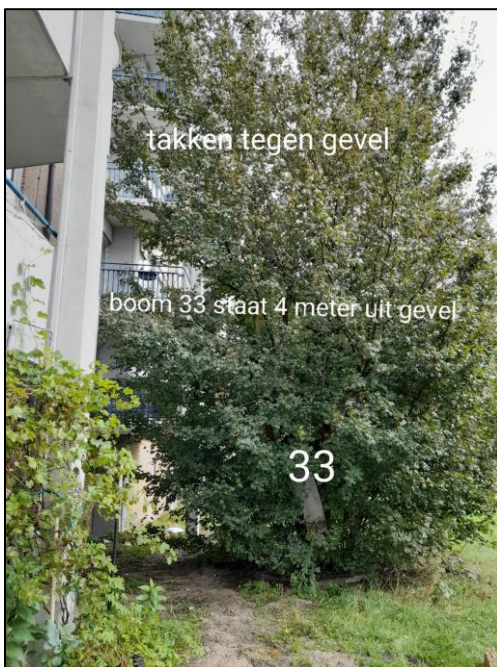
boom 33

Ter plaatse van boomnummer 33 (veldesdoorn) is er op 3,00 meter uit de gevel een proefsleuf gegraven. Deze proefsleuf is gegraven in een recent gegraven kabeltracé. De opbouw van de bodem in de proefsleuf is als volgt;

- Gehele proefsleuf humusarme zandgrond met lichte beworteling tot 1 cm doorsnede. Er zijn geen wortels aangetroffen die recent zijn doorgehaald.

De takken van de (meerstammige) boom hebben een afstand tot 50 cm uit de gevel.

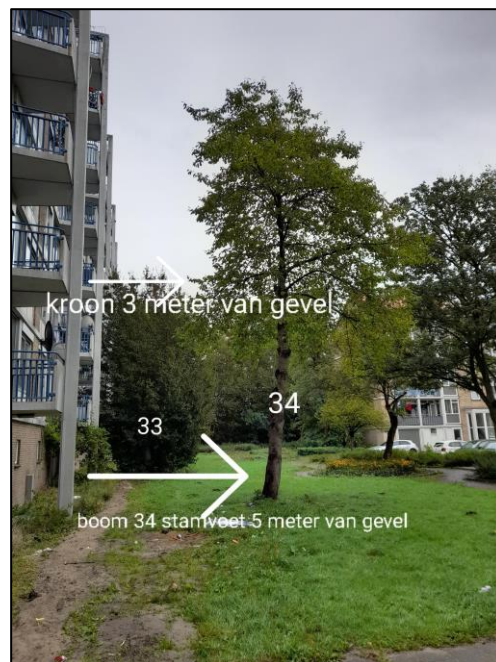
boom 34

34.	Prunus avium	124	12	8	Redelijk	Gras	>15 jaar	Staat 5 meter uit gevel (foto)
35.	Cercidiphyllum	80	9	8	Redelijk	Beplanting	>15 jaar	Nest en holte in stamvoet/ oppervlakkige beworteling (foto)

Ter plaatse van boomnummer 34 (sierkers) is er gegraven op 2,20 meter uit de kolom waarop de balkons rusten een proefsleuf gegraven. Deze proefsleuf is op de rand van de kroonprojectie van de boom. De opbouw van de bodem in de proefsleuf is als volgt;

- 0-40cm rijke veen/zand grond humusrijk met matige beworteling tussen de 1 en 3 cm doorsnede
- 40cm > humusarme zandgrond

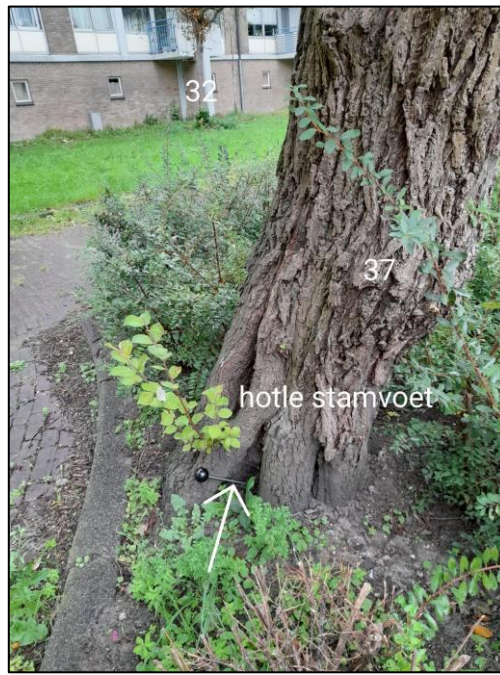
boom 37

36.	Acer Campestre	170	12	10	Redelijk	Beplanting	>15 jaar	Nest
37.	Salix caprea	130	9	6	Redelijk	Beplanting	<10 jaar	Veel holtes in stam en stamvoet (foto)

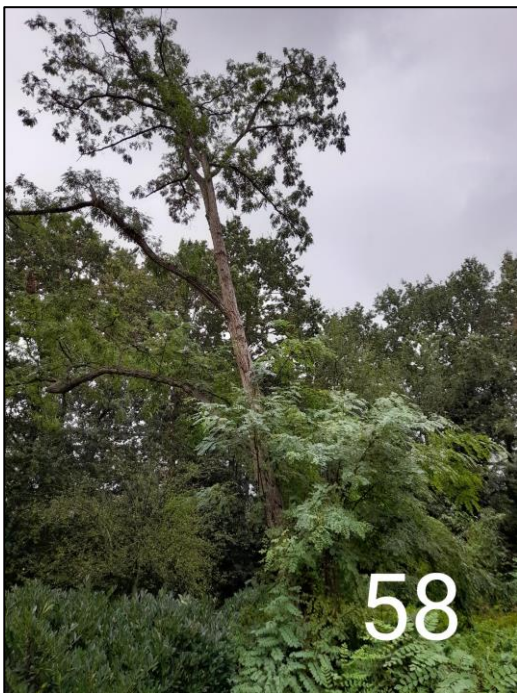
boom 58

58.	Robinia pseudoacacia	122	15	8	Matig/slecht	Beplanting	<10 jaar	Meerstammig waarvan één al eens uitgebroken. Boom staat scheef en laat takken afsterven. (foto)

Er is 1 boom met de opmerking matig/slecht, deze boom heeft een veel mindere conditie en geringe toekomstverwachting. Deze boom heeft in het verleden schade opgelopen door het uitbreken van één van zijn stammen. Ook lijkt de kluit van de boom iets getild te zijn en het wortelgestel is waarschijnlijk door het uitbreken van één van zijn stammen beschadigd.

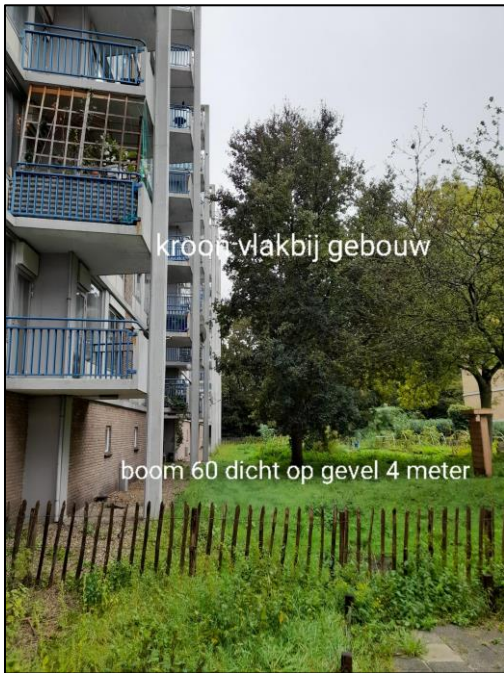
Boom 60

59.	Amelanchier	36	5	3	Matig	Gras	>10 jaar	Staat nog een Sorbus stammetje bij
60.	Quercus r	141	15	16	Redelijk	Gras	<15 jaar	Staat dicht op gevel 4m1 Takken raken gevel (foto)
