618-verbouw GW308 te Staphorst

Onderdeel: plan van aanpak tbv. rijksmonument

Monumenten Plan van aanpak

Project: Verbouw en splitsing boerderij
Gemeenteweg 308
7951 PE STAPHORST

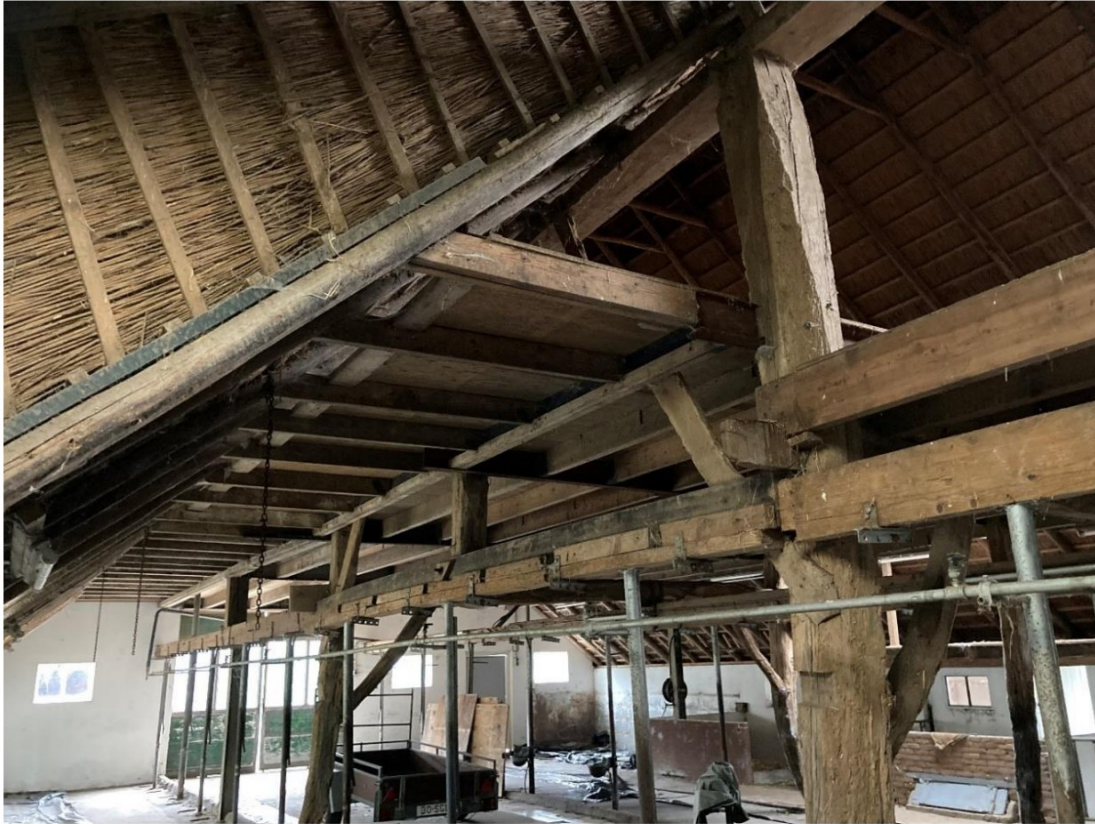
Fig. 1: Afgezaagde gebintpoot herstellen; staalconstructies en extra (later aangebrachte) randbalken verwijderen.

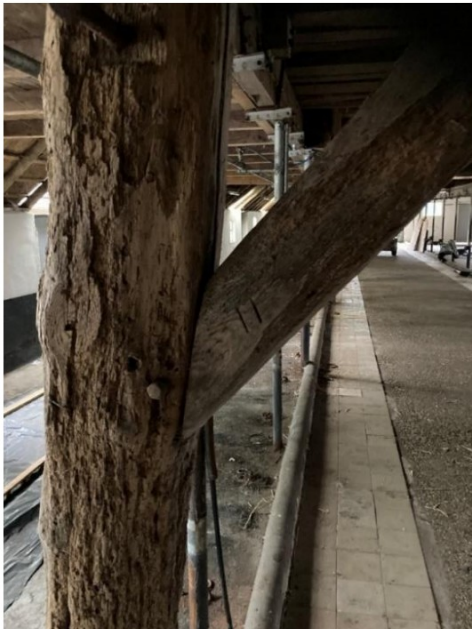
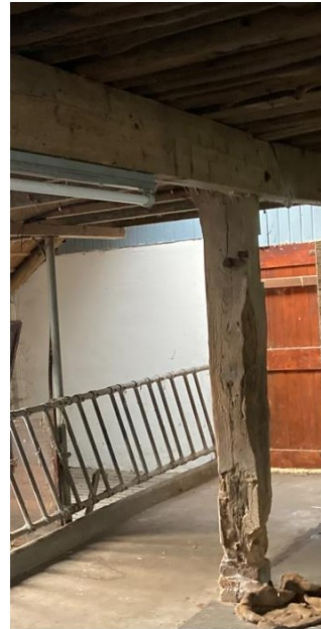
Fig. 2/3; aangetaste gebintdelen herstellen. Onderstuk gebint vervangen en evt. op mw. met eikenhouten peulhout 40mm.

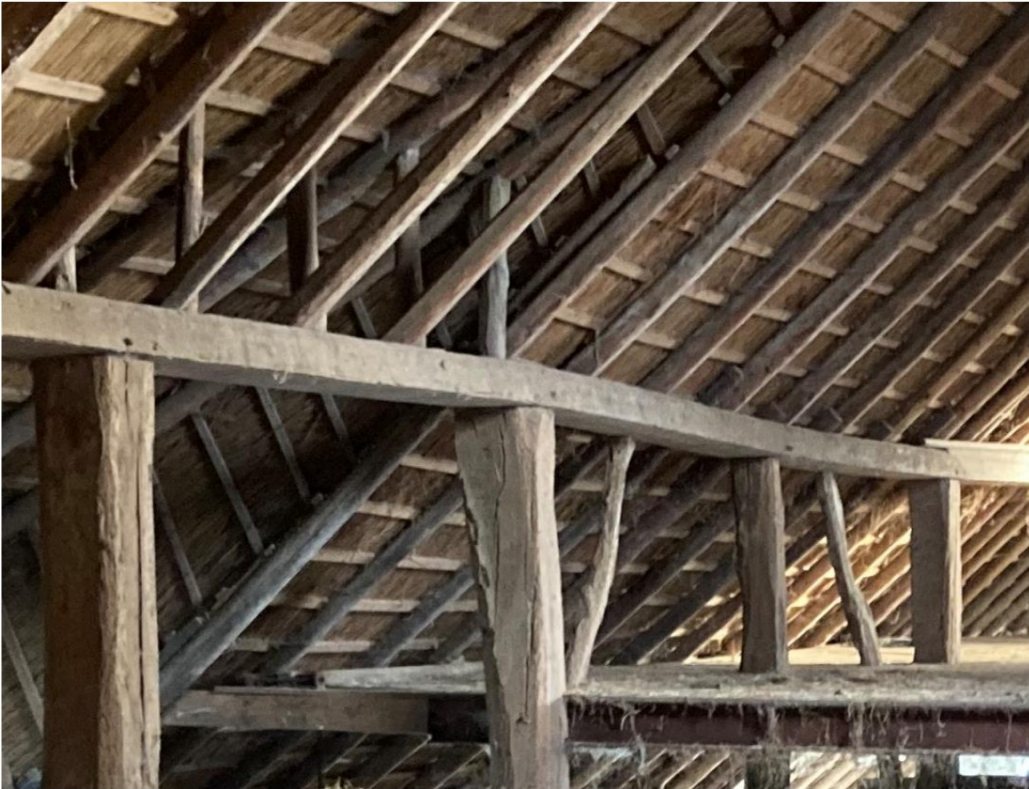
Fig. 4; bestaande daksporen handhaven; isolatie ertussen en onderkant in het zicht laten

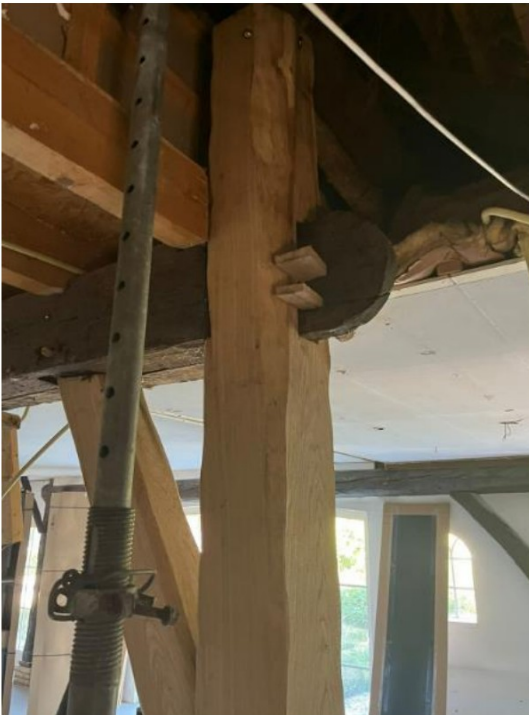
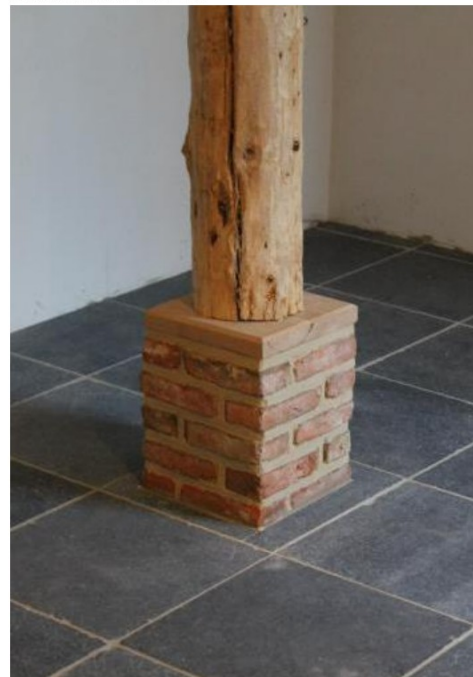
Fig. 5; 6:principe gebintherstel
De herstelmaatregelen aan de gebinten en de kap zullen uitgevoerd worden conform

URL3001 Historische houtconstructies van 6 november 2020.

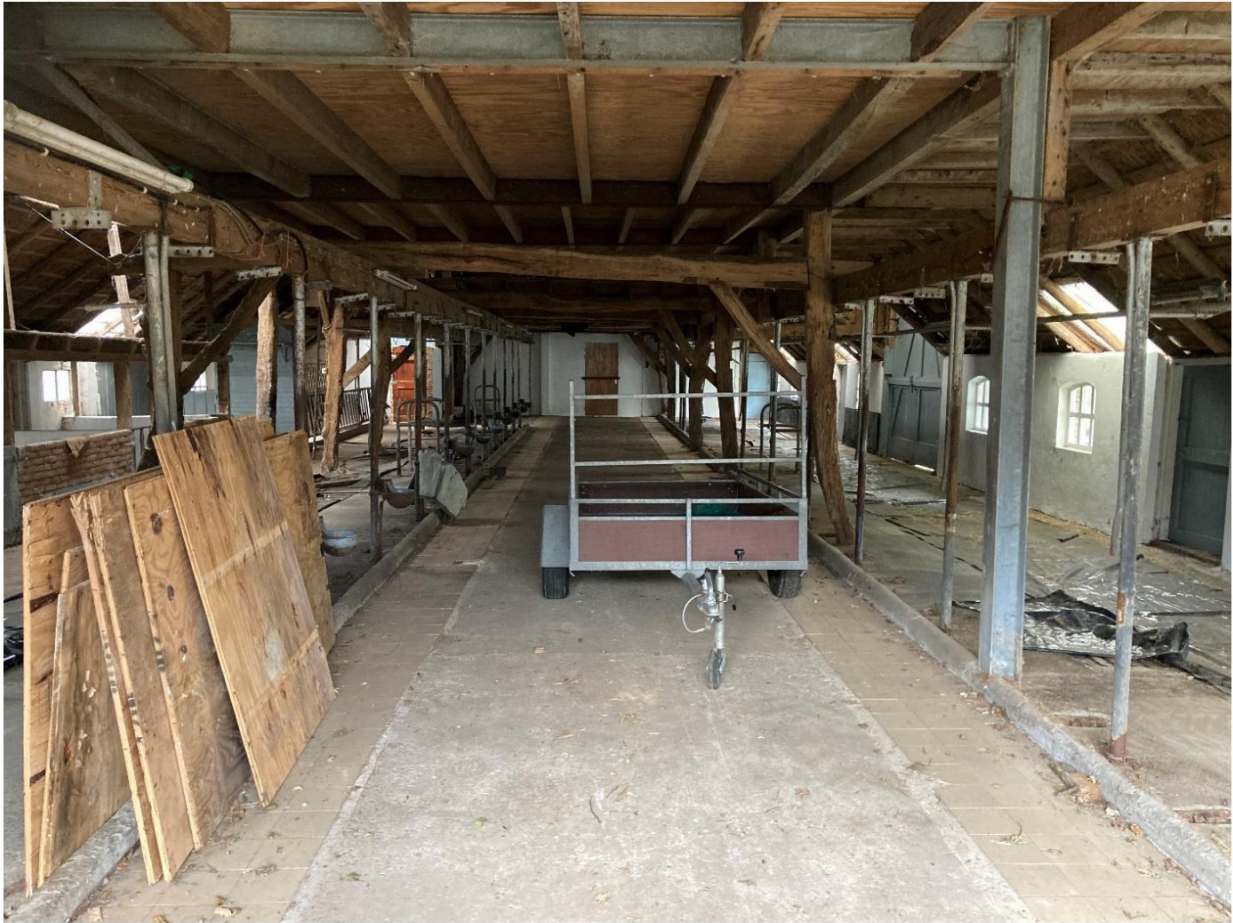
Fig. 7; stalen spant; in keuken/ woonkamer handhaven en gebruiken als drager verdiepingsvloer. Waarnodig verzwaren en uitbreiden. Achterliggend gebint restaureren en in zicht houden tegen woningscheidende wand aan.

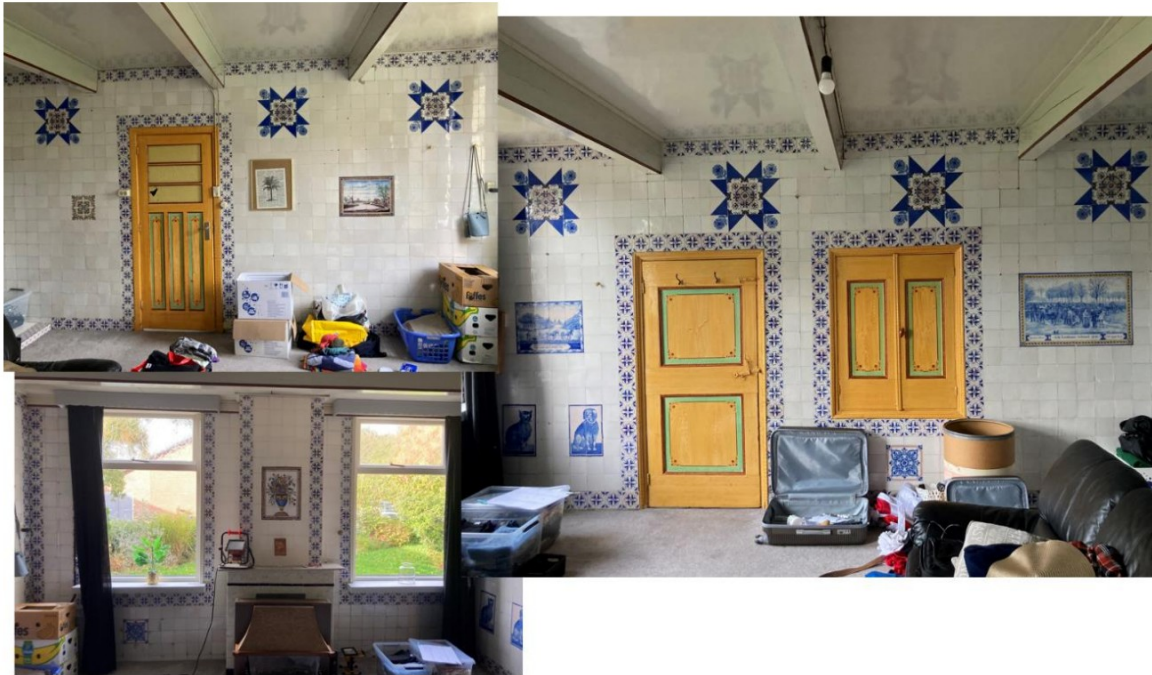
Fig. 8; Stijkkamer blijft ongewijzigd en intact, zodat de aanwezige monumentale waarden behouden blijven.

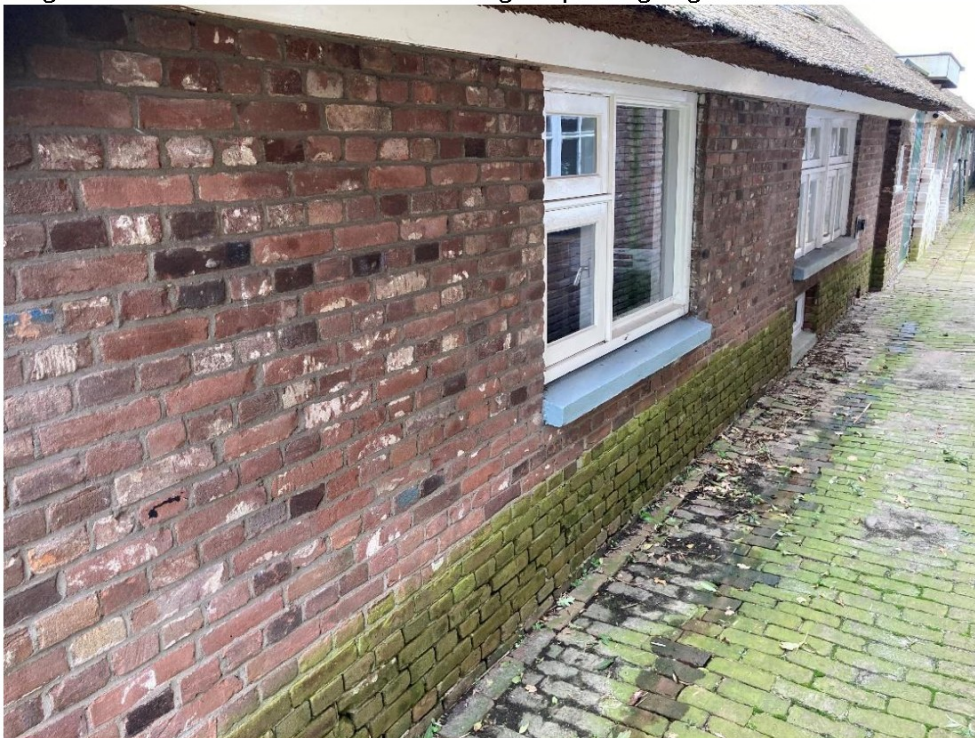
Fig. 9; metselwerk reinigen en opnieuw invoegen. Kozijnen en raamdorpels indien nodig op termijn restaureren.

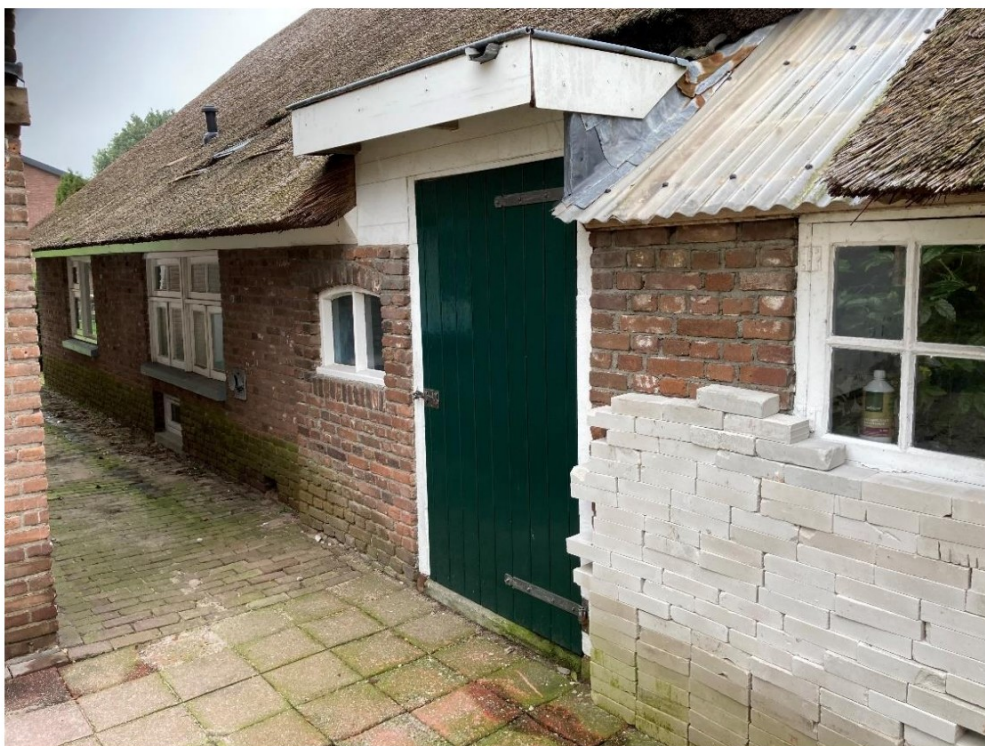
Fig. 10; metselwerk schoonmaken en opnieuw invoegen; gevelindeling zie doc. 618-onderbouwing aanpassingen gevels.

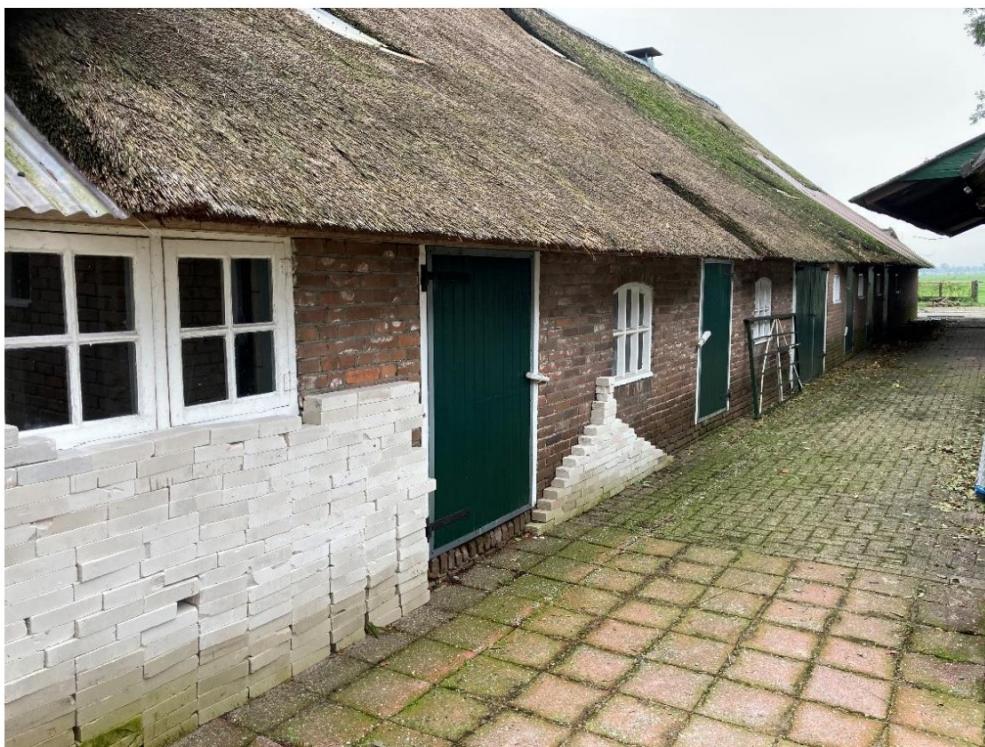
Fig. 11; Metselwerk schoonmaken en opnieuw invoegen; stalen deurvlakken vervangen door daglichten of houten deuren.

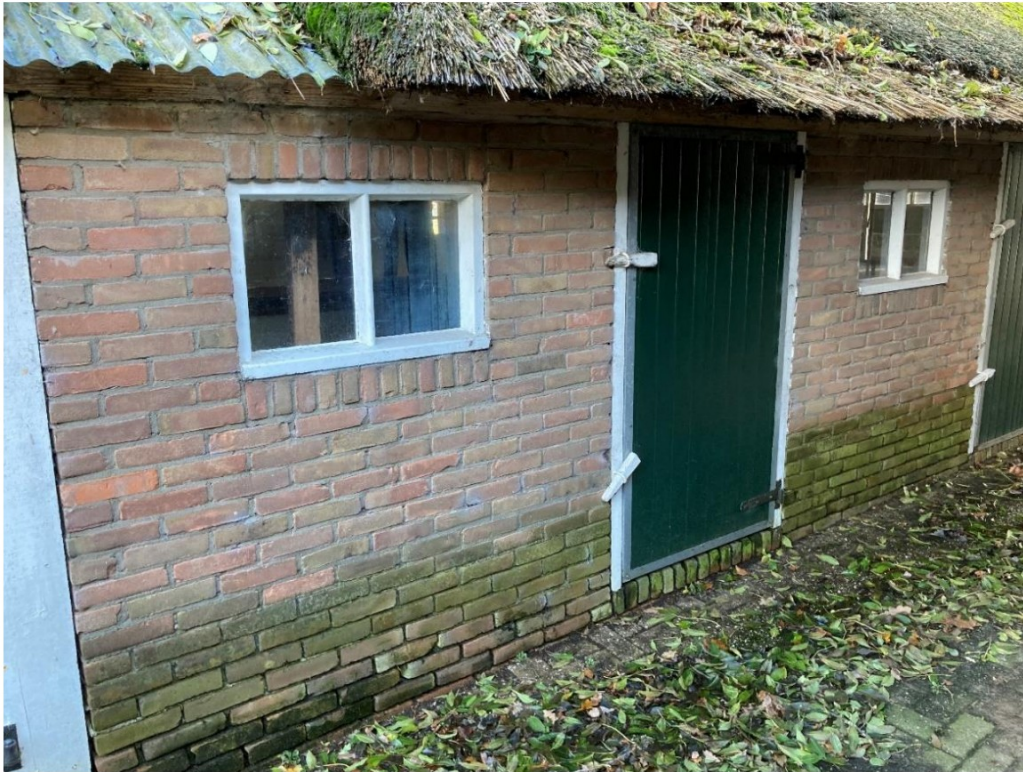
Fig. 12; metselwerk schoonmaken. Opnieuw invoegen. Stalen deurvlakken vervangen door daglicht of houten deurvlakken. Kleine stalramen vervangen door grotere met getoogde bovenrand. Wel met rollagen boven en onder. In nieuwe deel met kleine onderdorpel.

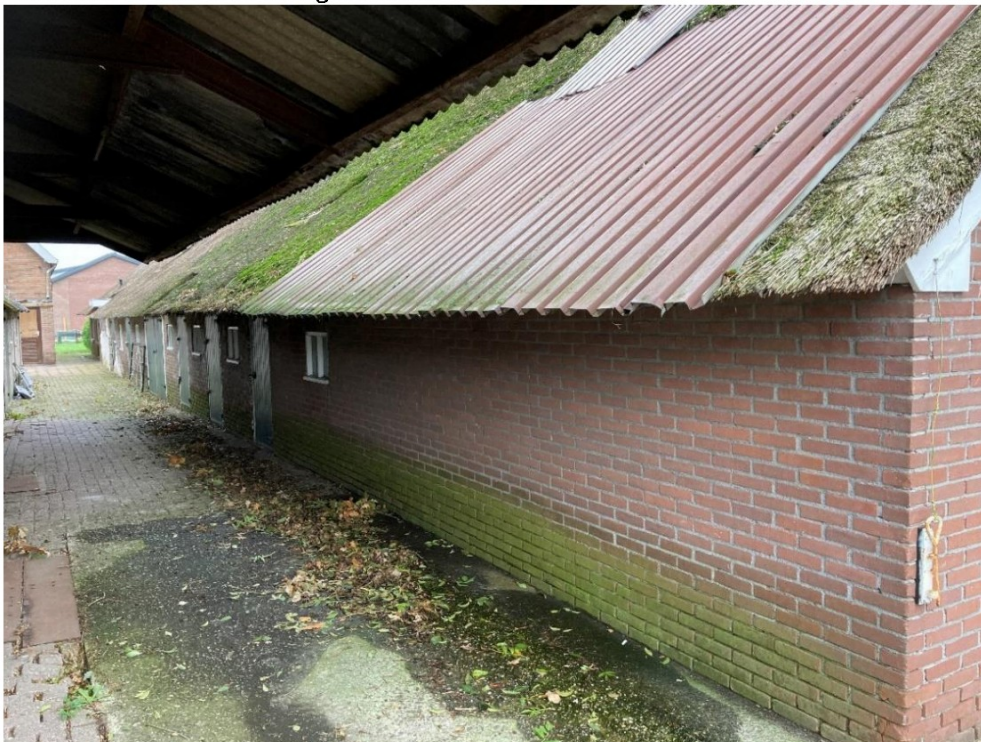
Fig. 13; Metselwerk reinigen. Waarnodig opnieuw invoegen. Stalen dakplaat verwijderen en riet herstellen. Kleine stalramen vervangen door iets grotere met boventoog. Tuindeuren als mestdeuren in gevel plaatsen en metselwerk aanhelen. Zie doc. 618-

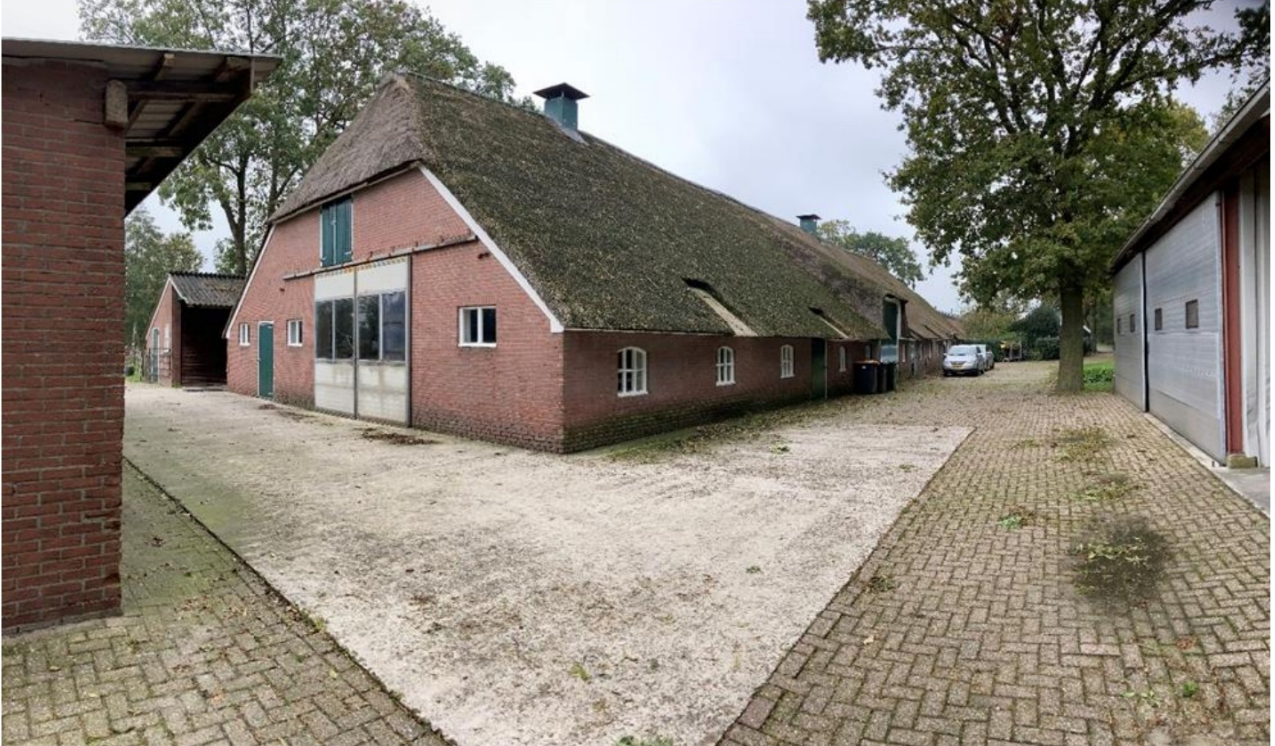
Fig. 14; achtergevel/ oostgevel; stalen schuifdeuren vervangen door houten pui; hooiluik herplaatsen met openslaande luiken; Kleine stalramen vervangen door iets grotere met boventoog. Rollaag boven en kleine lekdorpel beneden. Ramen in oostgevel behouden; ivm. nieuwe entree iets verschuiven; wel met rollaag erboven en kleine lekdorpel eronder.

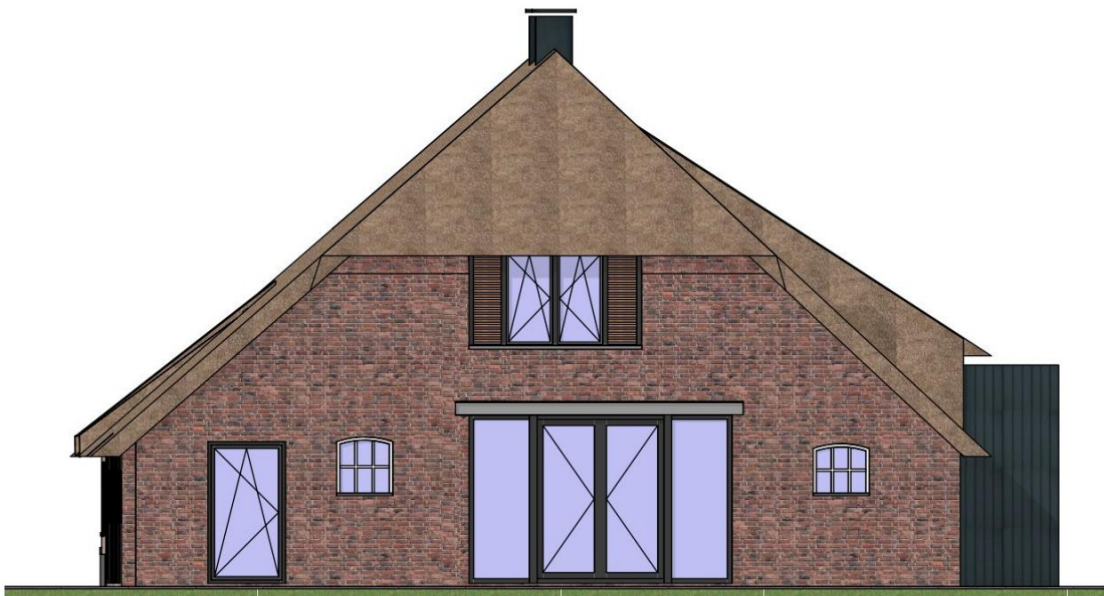
Zuidgevel gewijzigd

Fig. 15; Zuidgevel gewijzigd; lamellenvenster tbv. nachtventilatie/zonwering als hooiluiken. Boei- en knelplanken vervangen. Evt. door rollaag.

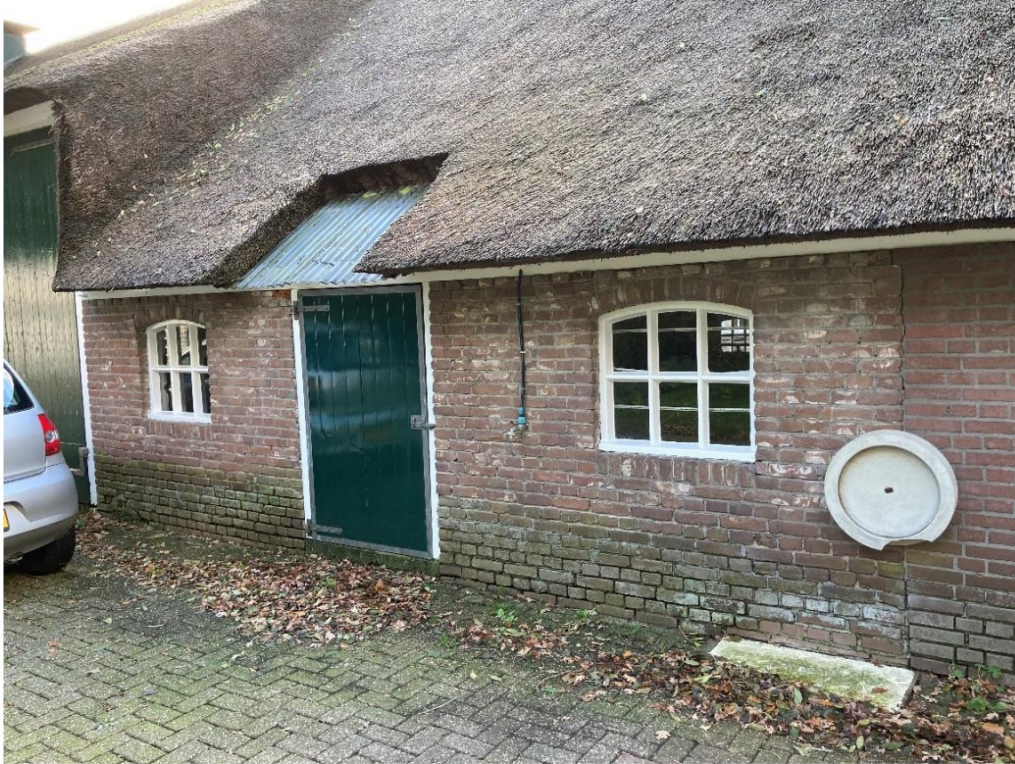
Fig. 16; Oostergevel; ouder stuk metselwerk; reinigen, opnieuw invoegen. Stalramen Monu glas van bv. stolker of achterzetraam van Metaplus. Zie details. Boven en onder rollaag. Onderste rollaag iets terugplaatsen tbv. lekdorpel.

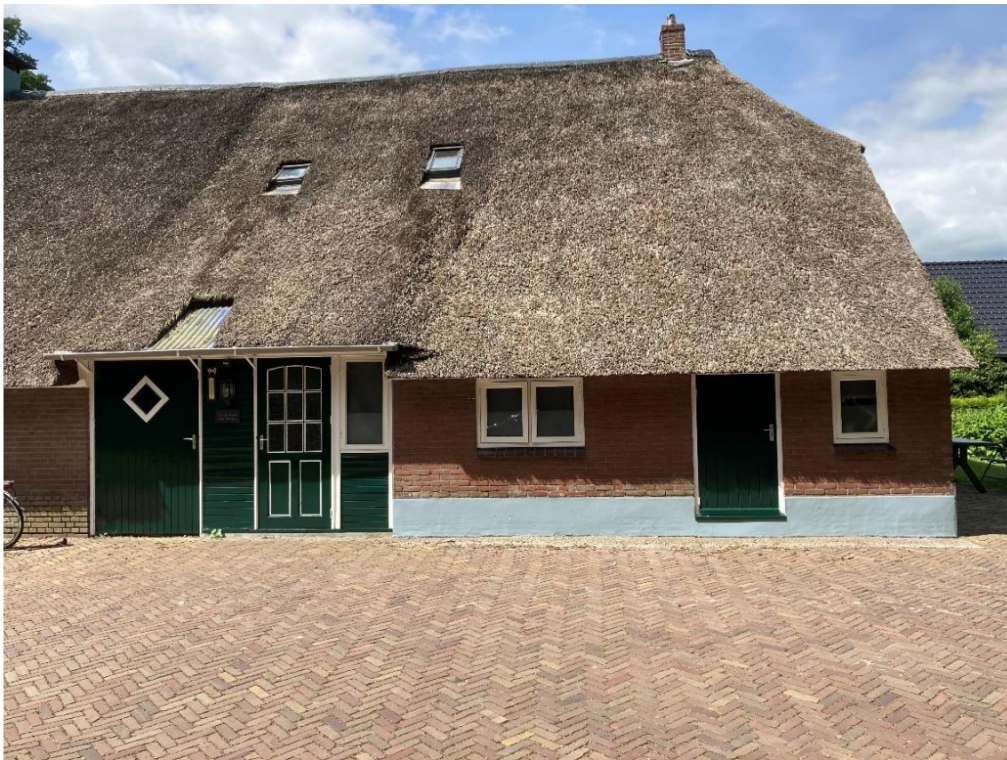
Fig. 17; Oostergevel voorzijde; metselwerk; reinigen, waarnodig opnieuw invoegen. Gevelindeling voorlopig zo laten. Bij restauratie evt. elementen herstellen.

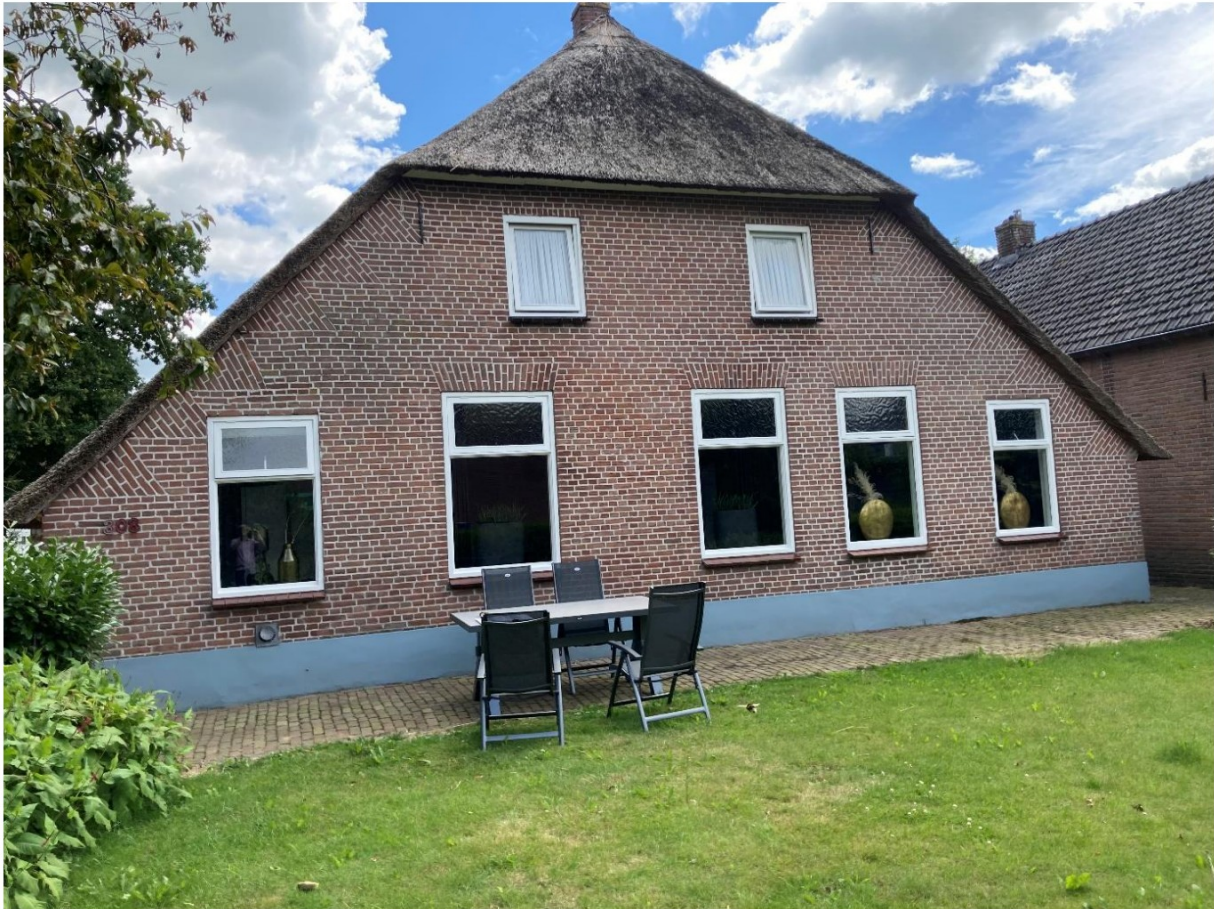
Fig. 18; Voorgevel; metselwerk nog behoorlijk gaaf. Gevelindeling voorlopig zo laten; op termijn voordeur evt. terugbrengen naar oorspronkelijke indeling en kozijnen bij vervanging meer historiserend uitvoeren.
