Fotobijlage

618DT- herbestemming Gemeenteweg 308

Onderdeel: Onderzoek monumentale waarden Gemeenteweg 308

Staphorster boerderij
Gemeenteweg 308
7951 PE STAPHORST

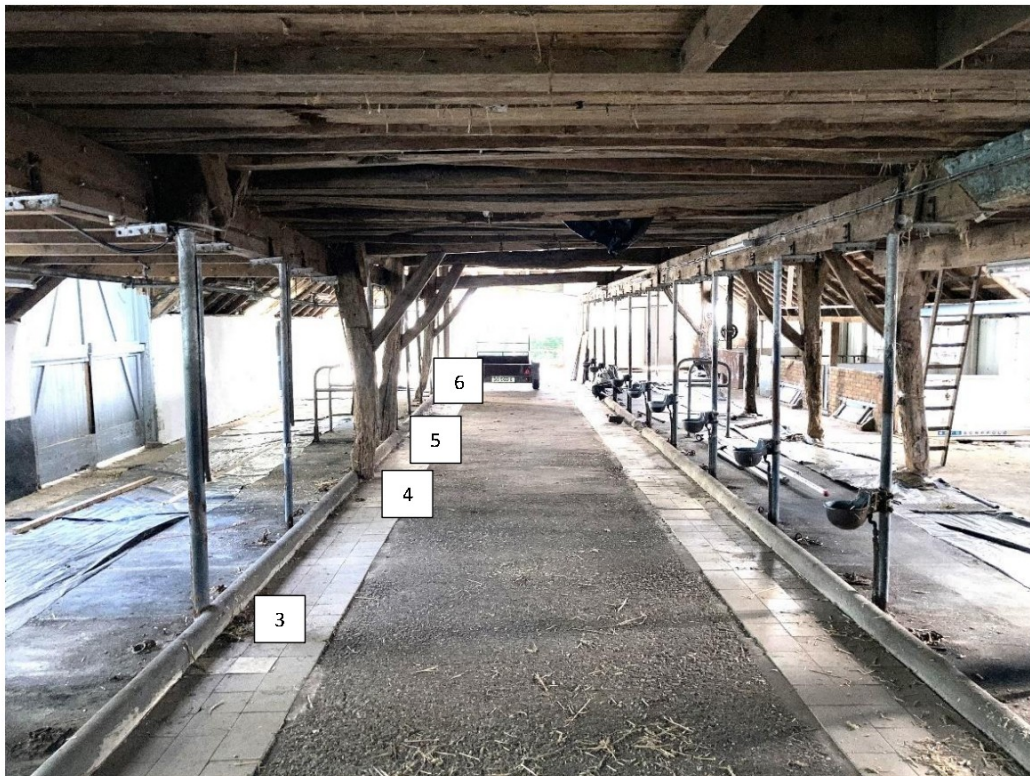
Fig. 22; gebintwerk begane grond naar achteren merk 4,5,6 ; gebintstijl merk 3 links vervangen door staal. Let op: balklaag van links naar rechts over nieuwe onderslagen op stalpoten (staal).

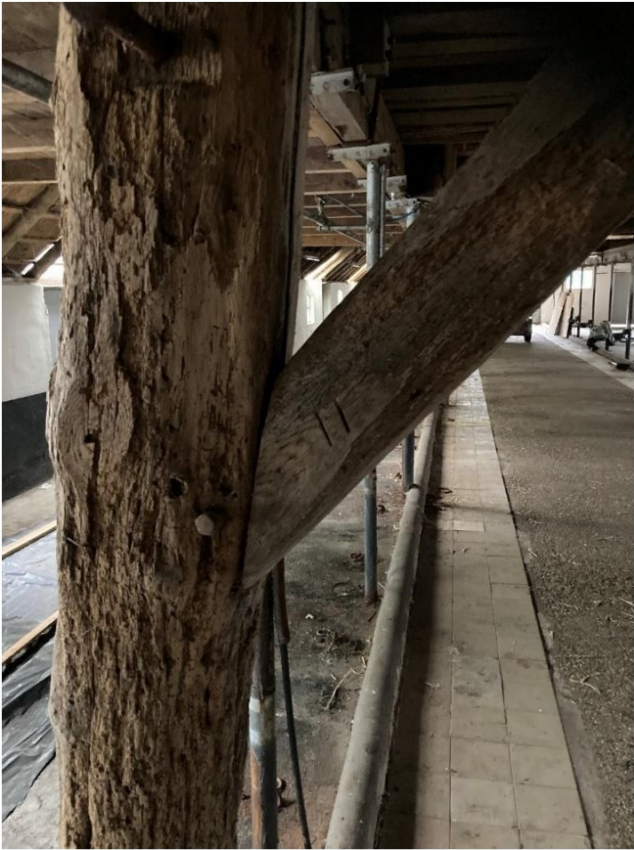
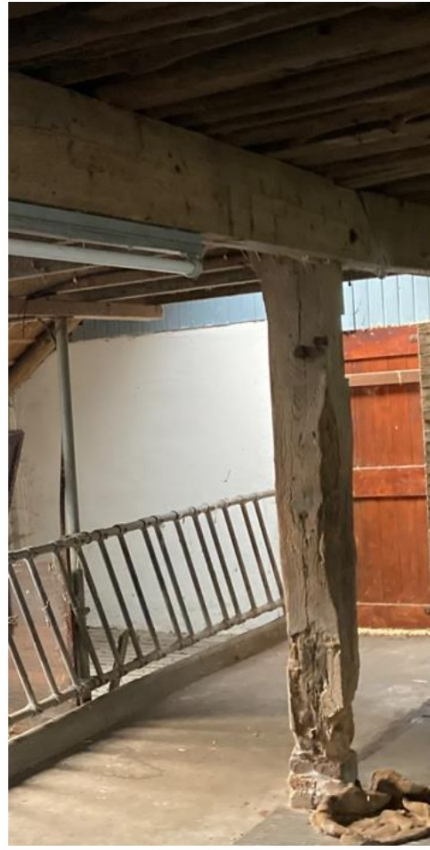
Fig. 24 en 25; Gebint met telmerk II en penverbinding. Aantasting te zien, ook bij gebintstijl nr.3

Bij gebintstijl 2 (fig.24) zien we een rechthoekige stijl, machinaal gezaagd en niet bekrant. Deze is dus veel jonger ter vervanging geplaatst.

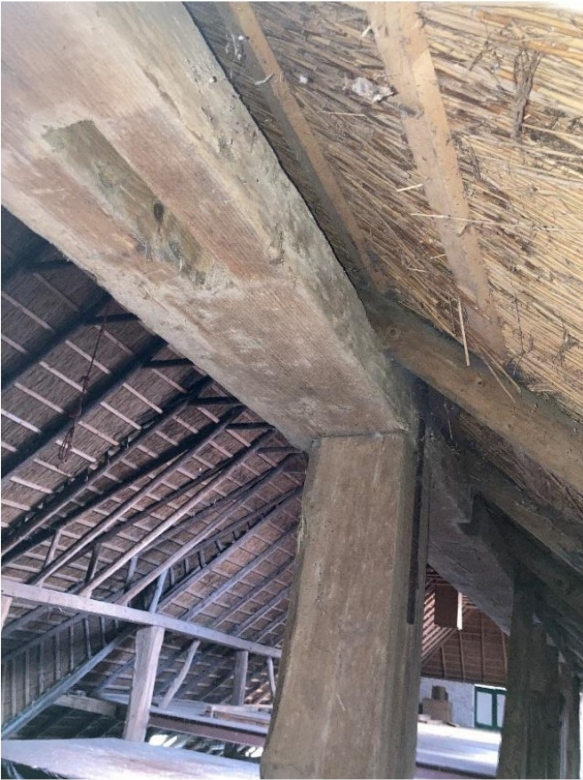
Fig.27; pen en gat gebintstijl; stijl verschoven; met staal vastgemaakt.

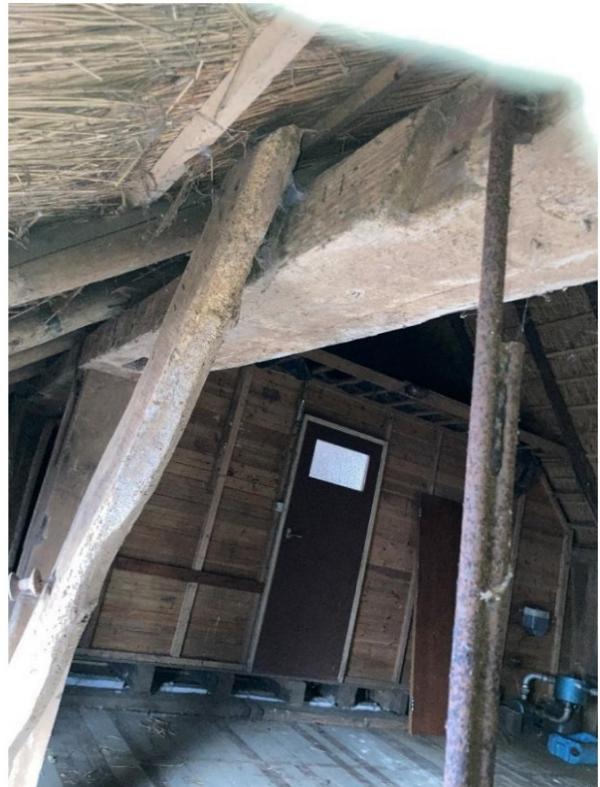
Fig. 28; schoor verschoven.; los -vast op dregholt; stijl verschoven en met staal verbonden.

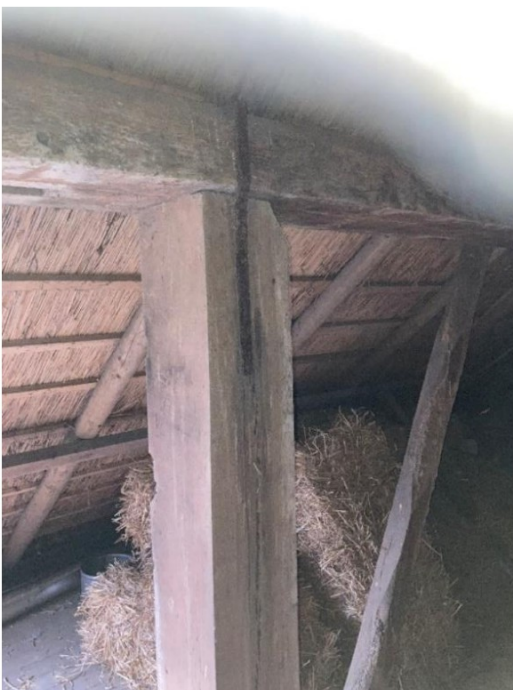
Fig. 29; nieuwe kolomstijl westzijde gebintstel 2, met koud opgelegde gebintplaat en stalen anker.

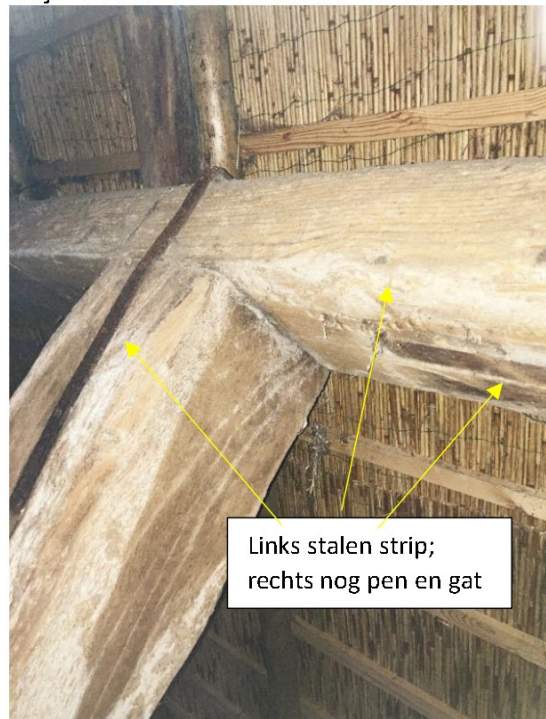
Fig. 30; Duidelijk zichtbare verplaatsing stijl

Links stalen strip;
rechts nog pen en gat

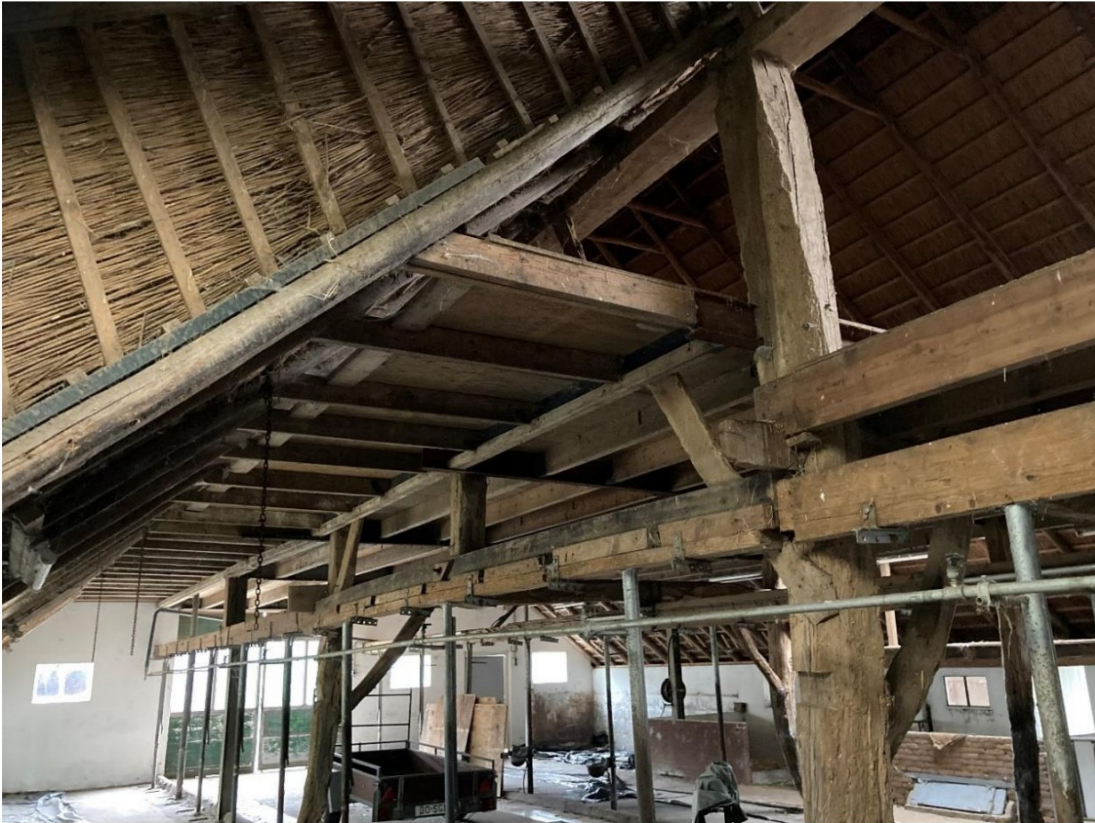
Fig. 31; Mix van gebintstellen, stalen liggers, kolommen, afgezaagde gebintstijl en nw. langs balk.

Op fig. 31 en 33 zijn ook de extra langs balken te zien op de stalen stalpoten, die voor de in dwarsrichting liggende zolderbalken (ipv. de langsrichting) de draagfunctie van de zolder hebben overgenomen van de ankerbalken van het gebint.

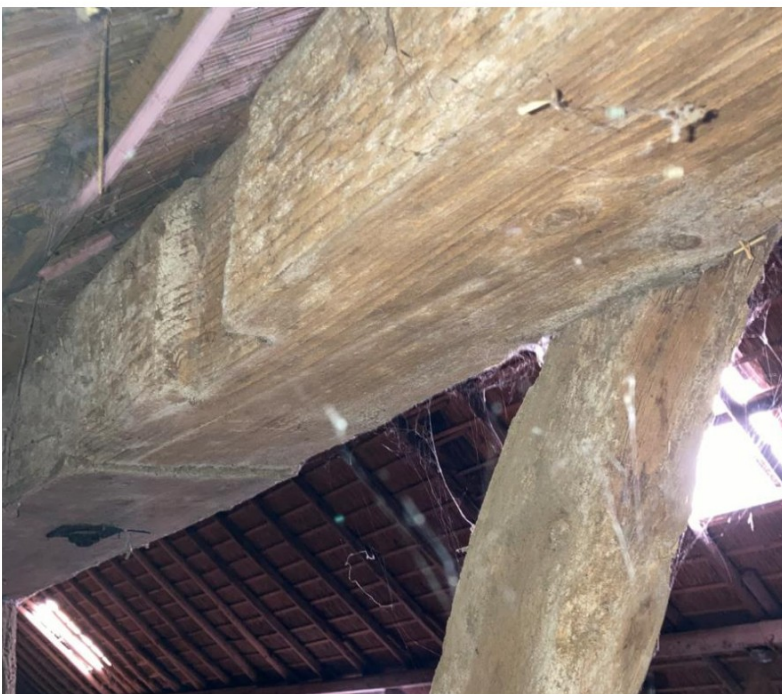
Fig. 32; schoren aan andere kant van dregholt; niet in keep.

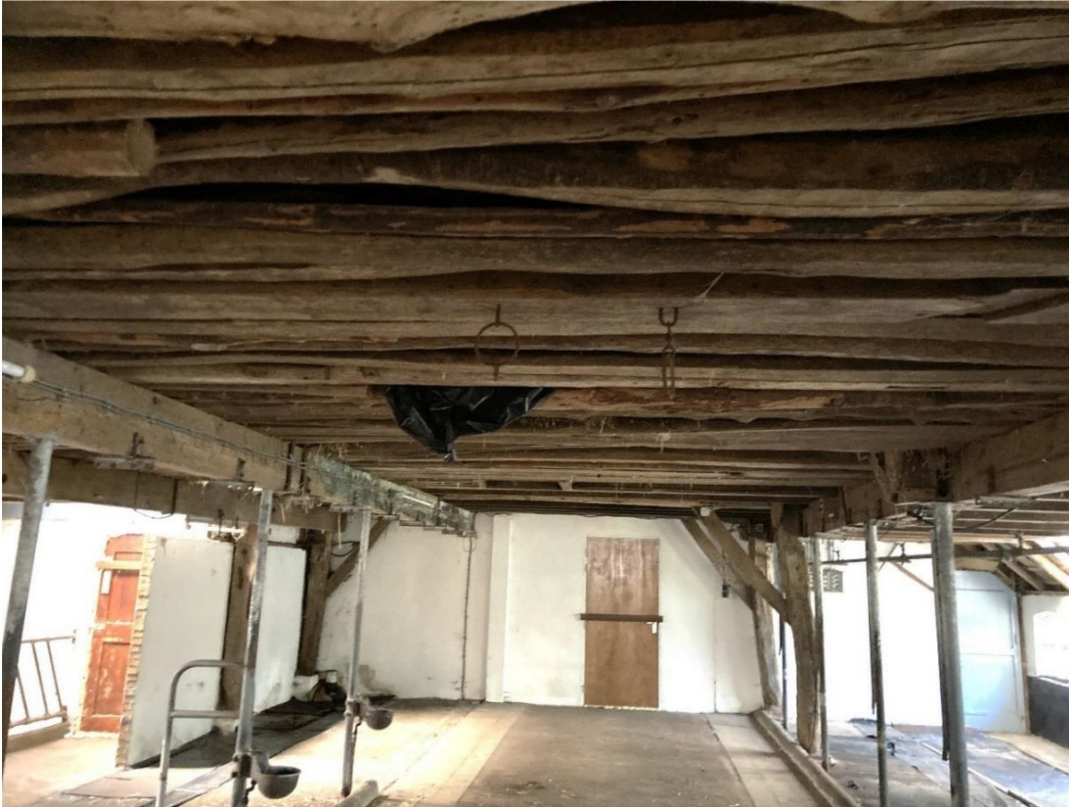
Fig.33; dwarsbalken over nieuwe langsonderslagen.

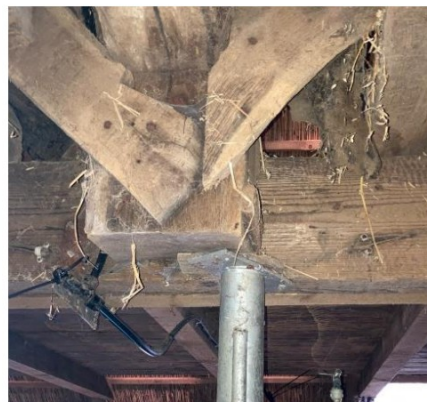
Fig. 34; detail afgezaagde gebintpoot op stalen kolom i.c.m. langsonderslag en naar voorzijde verplaatste schoren. Hier komen op 1 punt verschillende aspecten bij elkaar.

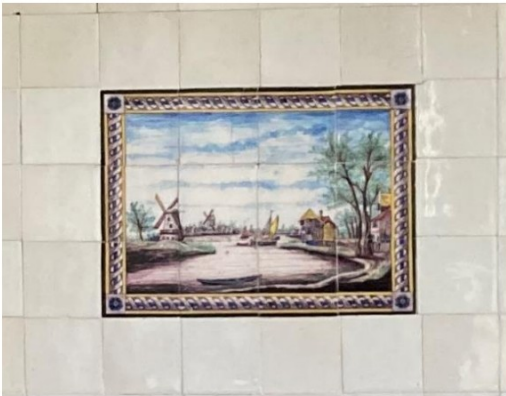
Fig. 39; afwijkend tableau; verschoven naad.

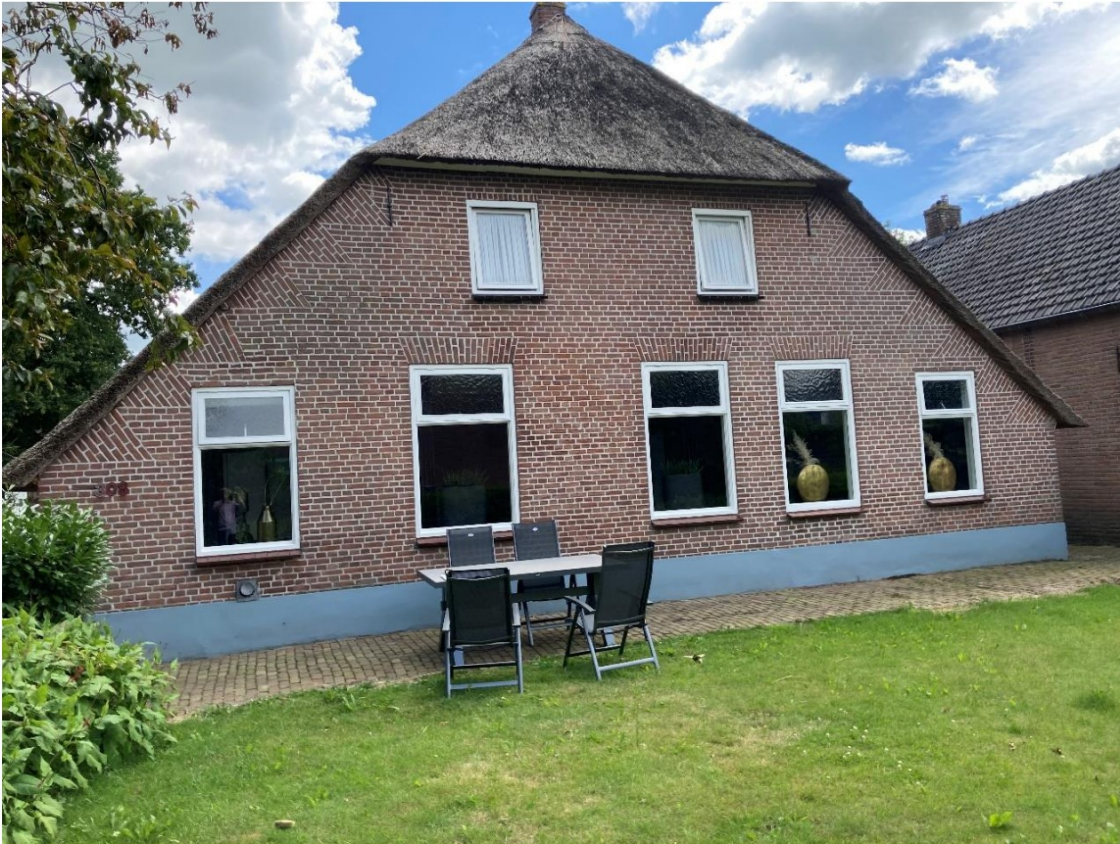
Het voegwerk is wel een keer gerenoveerd, maar niet met snijvoegen. Op de randen van de kozijnen zijn diverse beschadigingen van het mw. te zien.

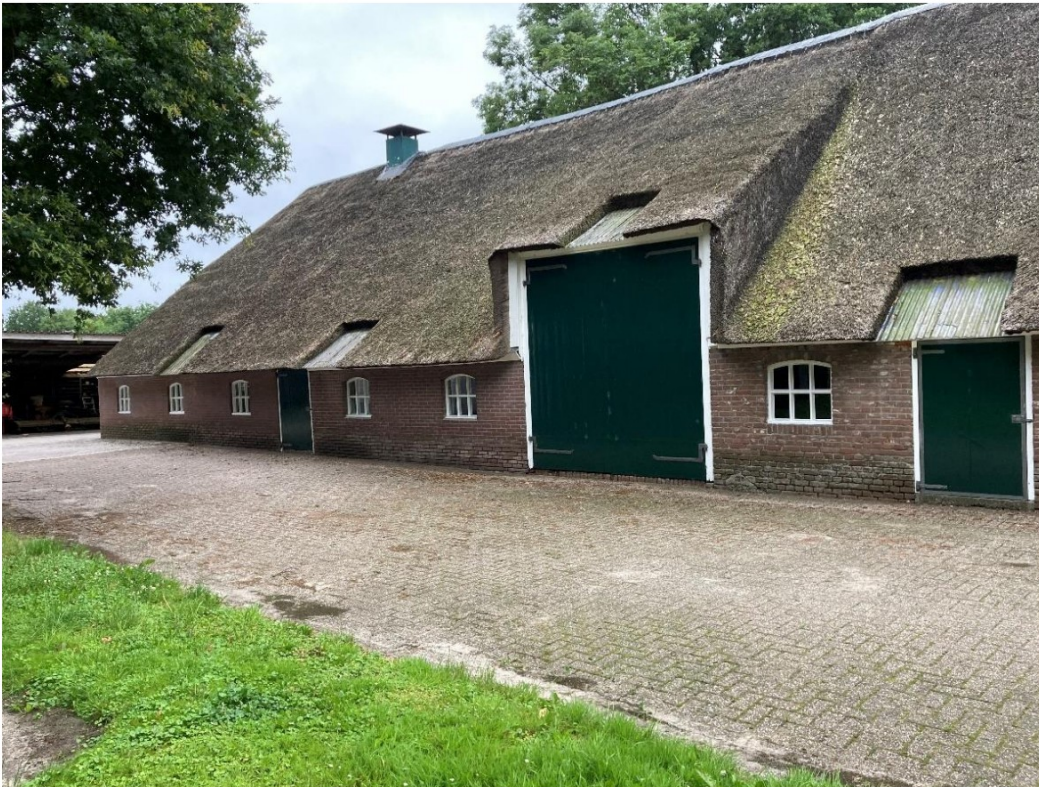
Fig. 52; Achter schuurdeur nieuw metselwerk.

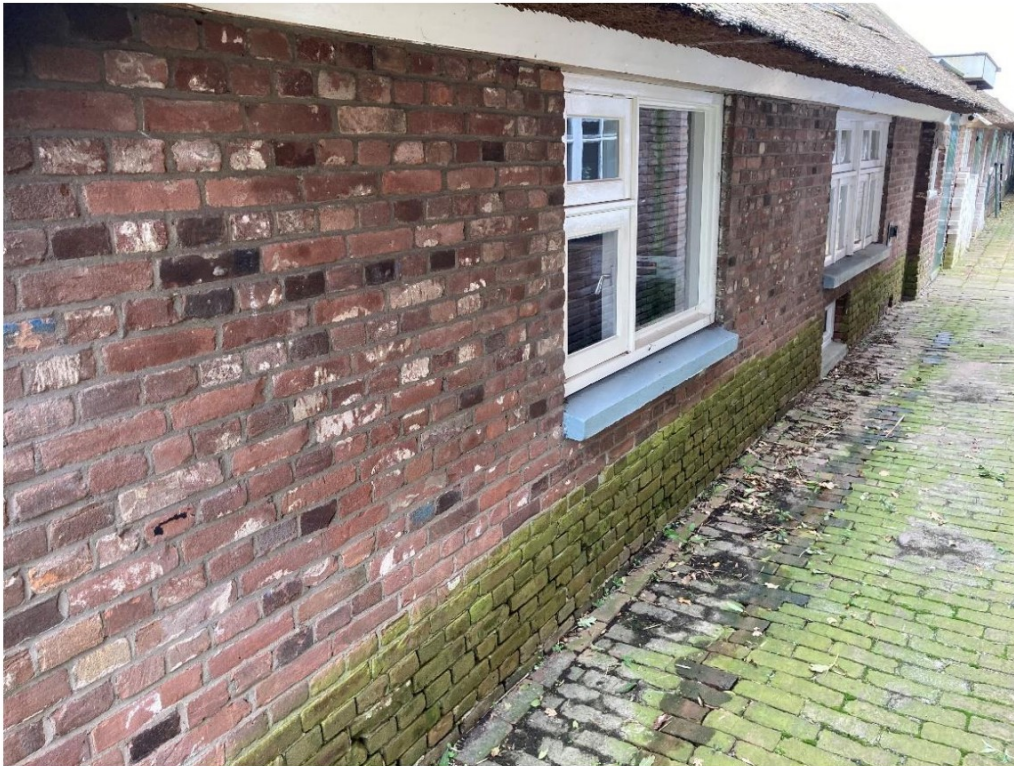
Fig. 54; eerste deel westgevel, gebikte stenen en nog verf van melkrek.
