*project:*  
**V1956 Verbouw achterhuis Oude Rijksweg 99 Staphorst**

*datum:*  
**23-10-2025**

*betreft:*  
**Restauratieplan**

*kenmerk:*  
**V1956-N001**

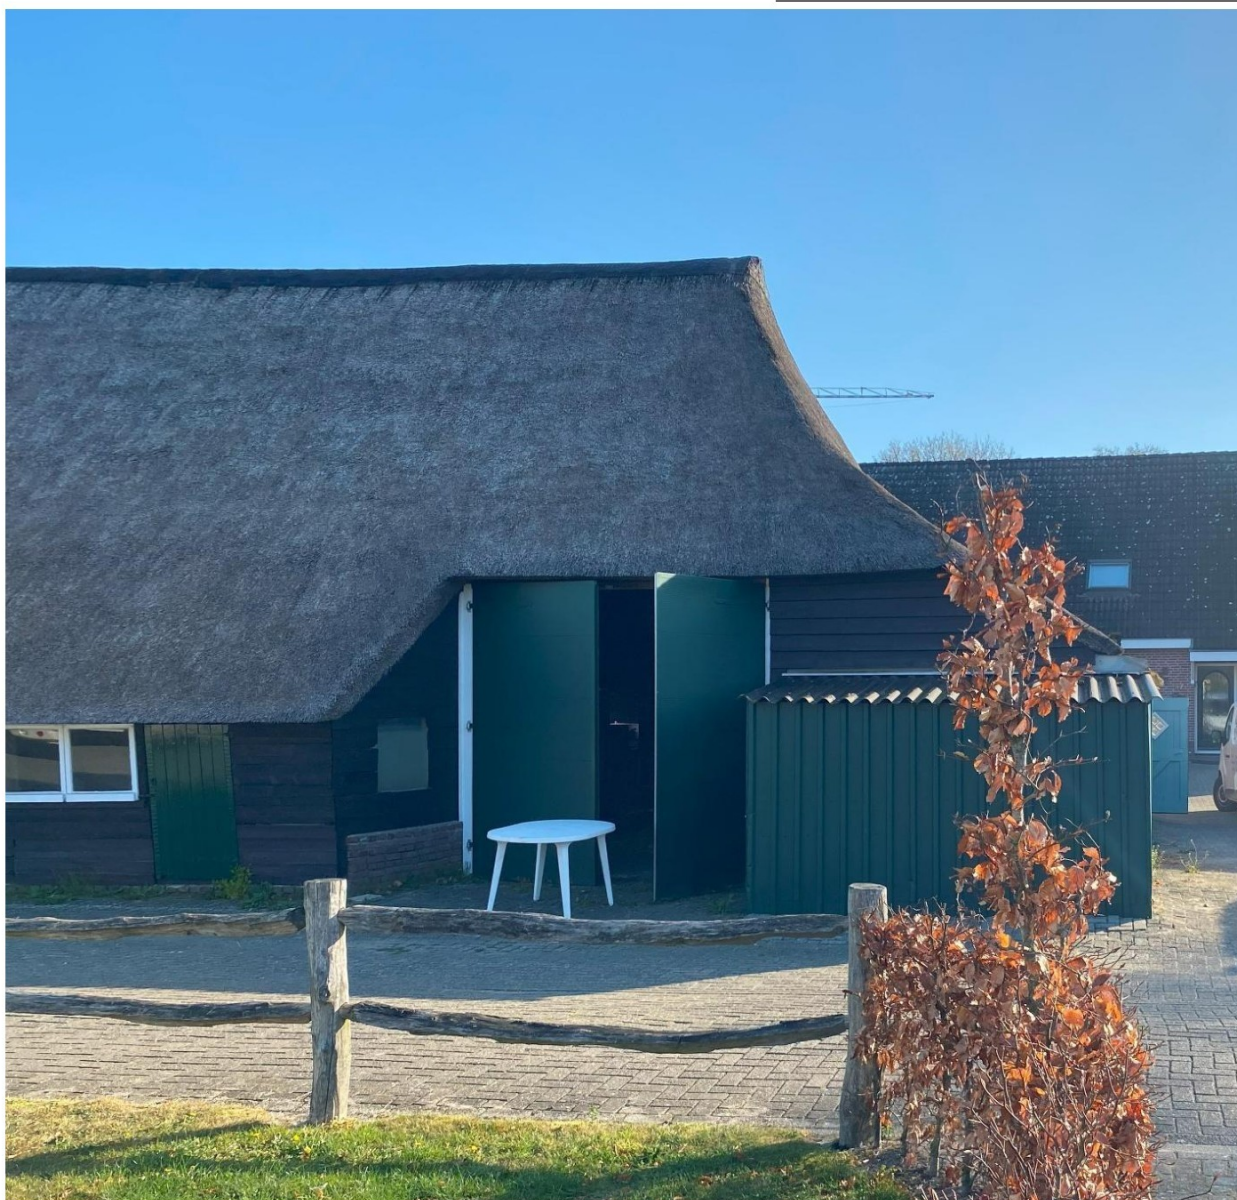
*Sandwichpanelen baanderdeur en aanbouw*

Aan de rechter zijgevel is een aanbouw geplaatst met sandwichpanelen en de originele baanderdeuren zijn eveneens vervangen door exemplaren van sandwichpanelen.

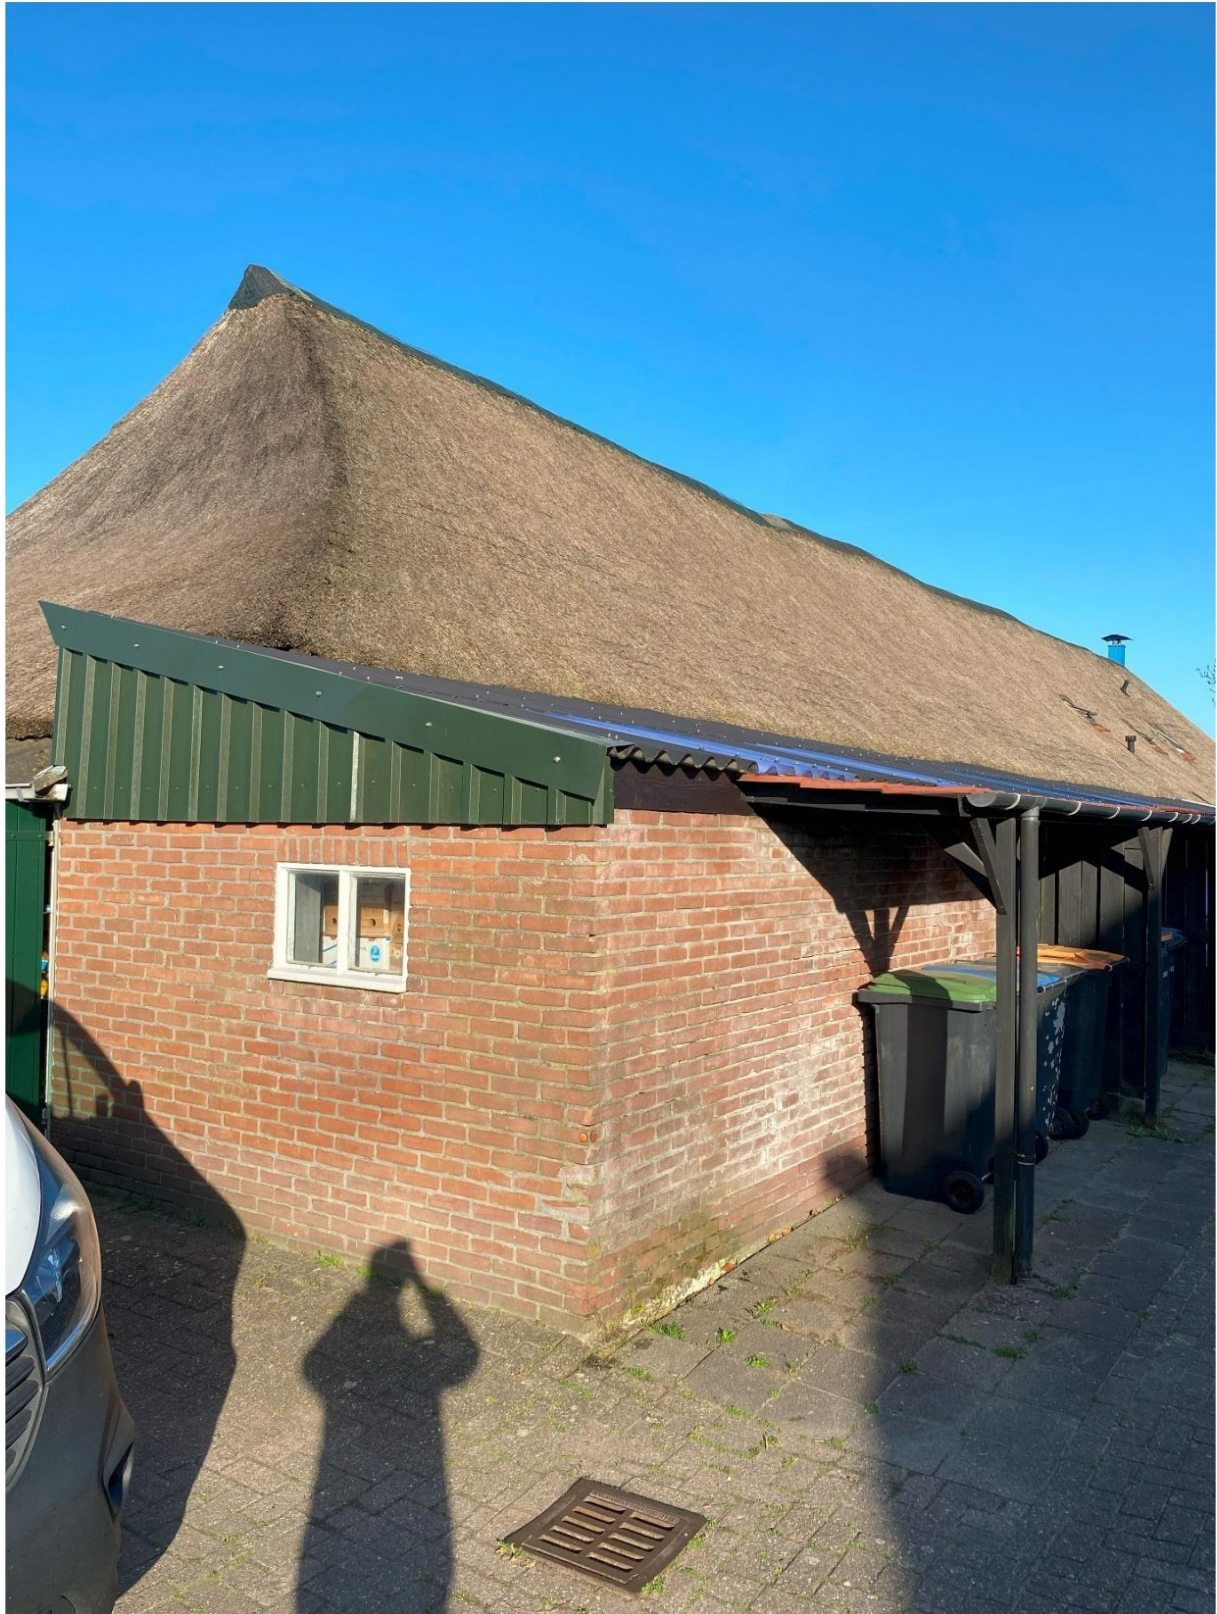
*Aanbouw linker gevel*

De linker zijgevel is vergroot met een lange, dichte muur met een golfplaten dak.
