## Bomen Effect Analyse Torontobrug Amsterdam

**Projectnummer:** 401.5918

**Datum:** 28 februari 2023

**Opgesteld door:** Terra Nostra - Alles over Groenbeheer  
5.1.1.D

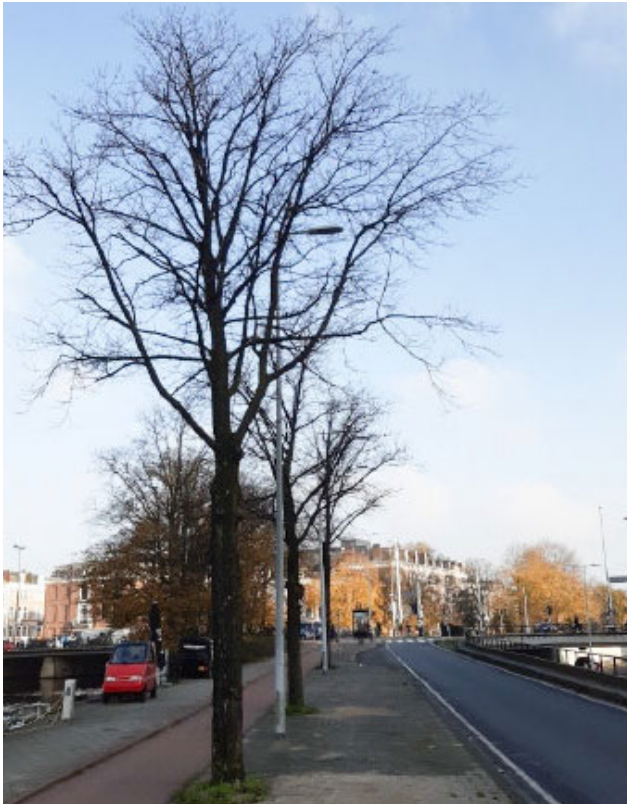
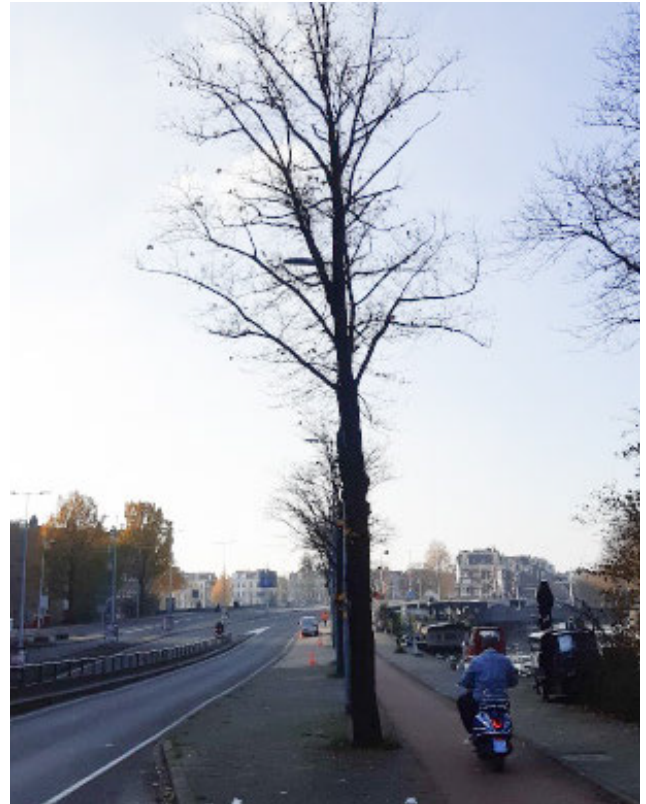
De bomen in het plangebied zijn behoorlijk uniform. Het betreffen allemaal dezelfde variëteit iep uit hetzelfde plantjaar (1978). Ook qua conditie en levensverwachting zijn ze gelijkwaardig. Alle bomen zijn beoordeeld met een matige conditie en een toekomstverwachting tussen de 5 en 10 jaar. De beschikbare ondergrondse groeiruimte van de bestaande bomen wordt ingeschat op maximaal 3 m<sup>3</sup> per boom.

Afbeelding 1: Een impressie van de huidige bovengrondse staat van de bomen.

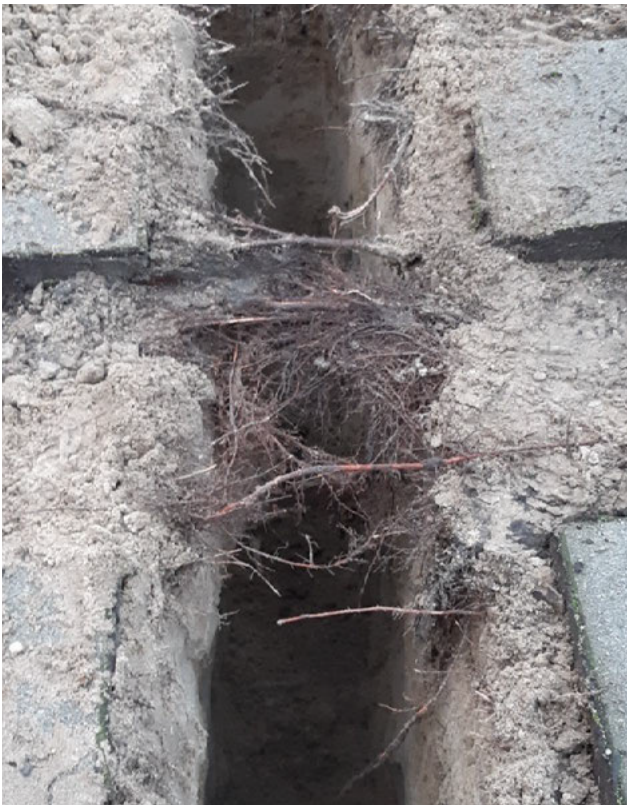
Aan de wegzijde van de bomen (T01 en T03) is extensieve beworteling aangetroffen. Deze is matig grof ( $\varnothing$  2-5 mm) tot grof ( $\varnothing$  >5 mm) en is aangetroffen tot een diepte van 50 cm onder maaiveld. Direct onder de verharding is de beworteling intensief en fijn ( $\varnothing$  0-2 mm).

Afbeelding 2: Aangetroffen beworteling in T01.

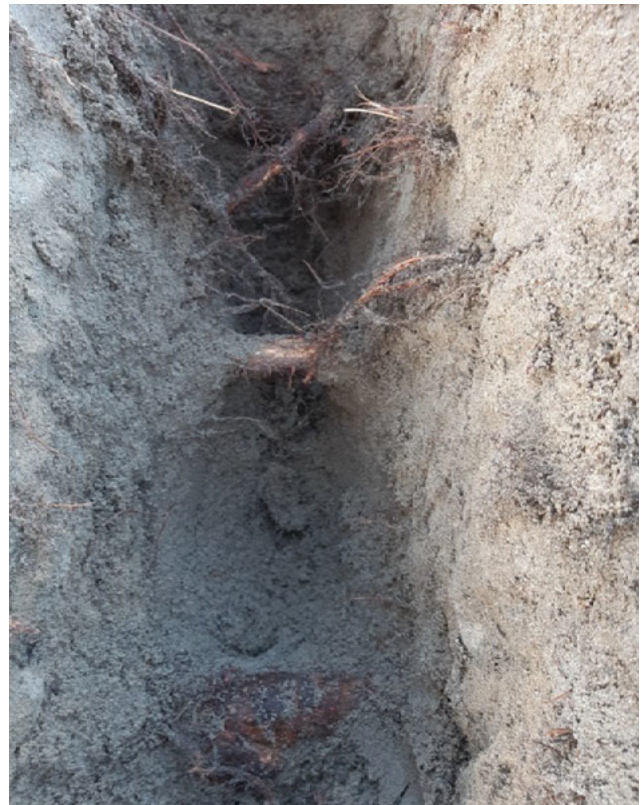
Tussen de bomen, parallel aan de Singelgracht is meer beworteling aangetroffen (profiel T02). In verschillende lagen is het hier matig intensief met wortels tot een diameter van 70 mm. Ook zijn hier tussen de 15 en 50 cm onder maaiveld afgestorven wortels aangetroffen.

Afbeelding 3: Beworteling in T02.

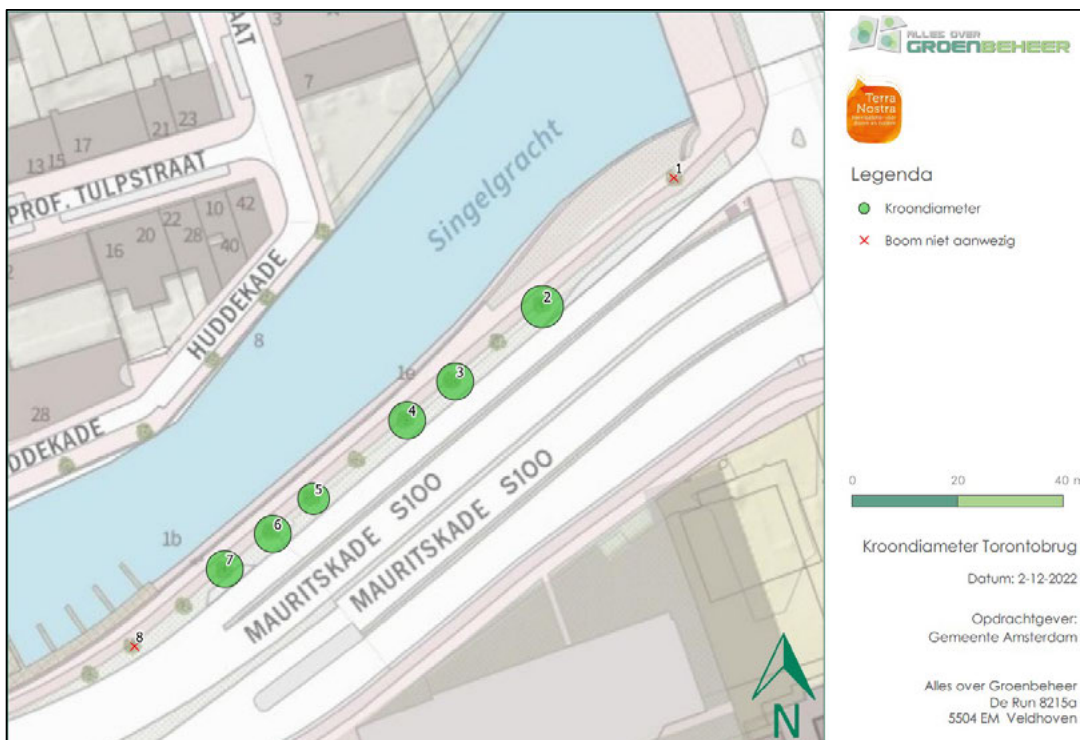
In figuur 5 is een kaart opgenomen waarop de huidige kroondiameters zijn gevisualiseerd. Dat geeft een meer realistisch beeld dan alleen maar een stip als aanduiding van een boom. Op genoemde kaart is ook weer het voorgenoemen (bouw)plan zichtbaar.

Figuur 5: De huidige kroonprojectie van de opgenomen bomen.

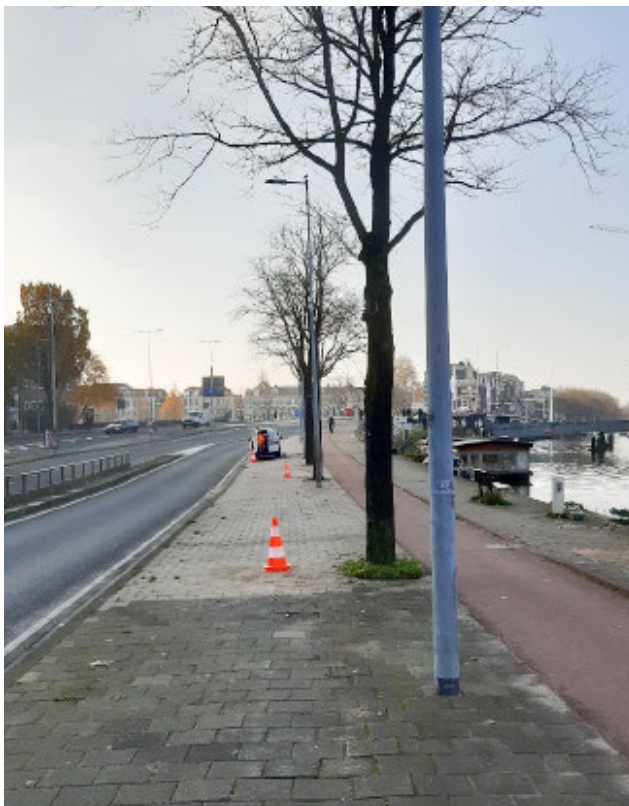
Net zoals in de situatie tot en met 2016. De aanleg van de stelconplaten houdt in dat de bomen hun beworteling en groeiruumte tot ongeveer 20 cm onder het maaiveld verliezen. Met name het gebruik van stelconplaten tussen de bomen heeft een grote negatieve impact op de bomen vanwege de hogere wortelintensiteit.

Afbeelding 4: De rand van de busbaan uitgezet met pylonen langs de bomen (rechterrاند pylon is rand busbaan).

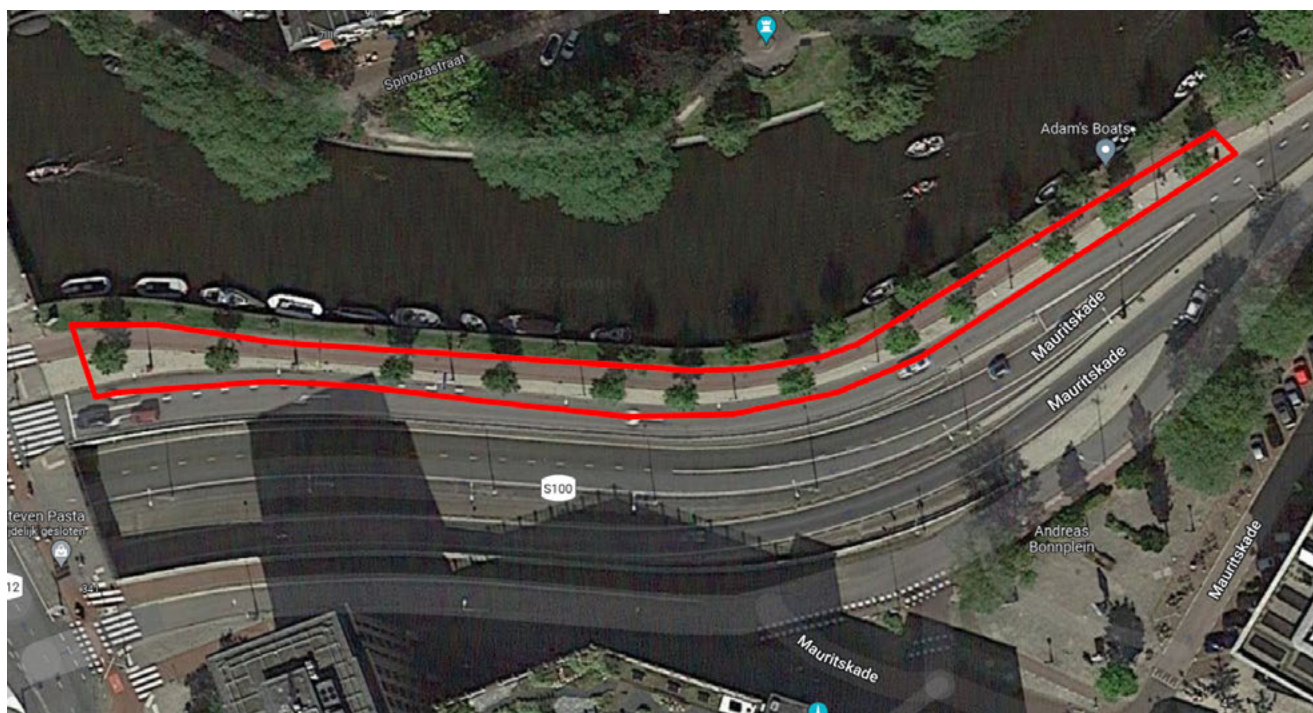
Figuur 6: Bovenaanzicht van de platanen in verharding (rood gearceerd), Bron Google Maps.

Tot slot is het eveneens te adviseren de groeiplaatsen van de platanen in de tussenberm aan de oostkant van het Rhijnspoorplein te ontharden en te vergroenen. Het gaat hier namelijk niet om een voetpad of verharding die als voetpad te gebruiken is. Bij deze relatief jong ogende bomen is gronduitwisseling veelal prima mogelijk. Naast een betere groeiplaats voor de boom levert dit nieuwe groen ook een bijdrage aan klimaatdoelstellingen en het tegengaan van hittestress in de stad. Dit voorstel zal verder getoetst moeten worden om de haalbaarheid en wenselijkheid voor beheer te onderzoeken.

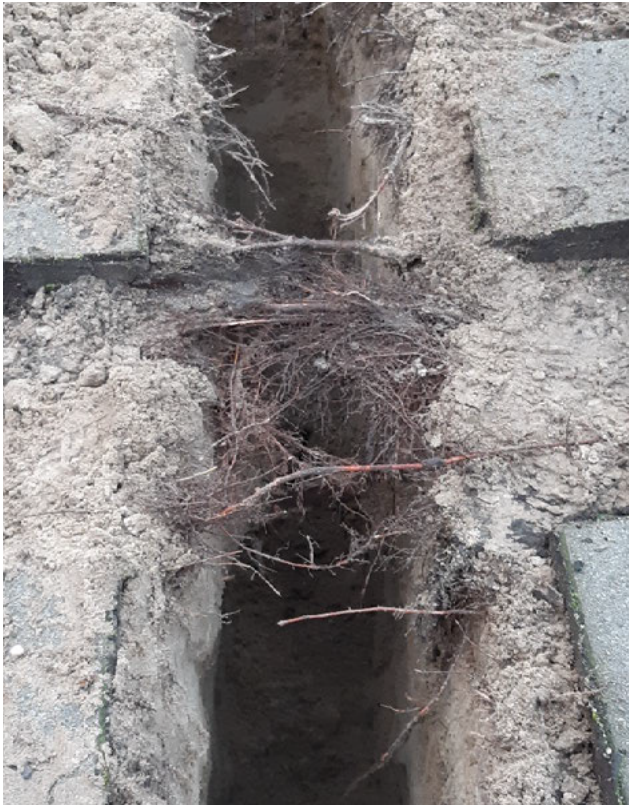
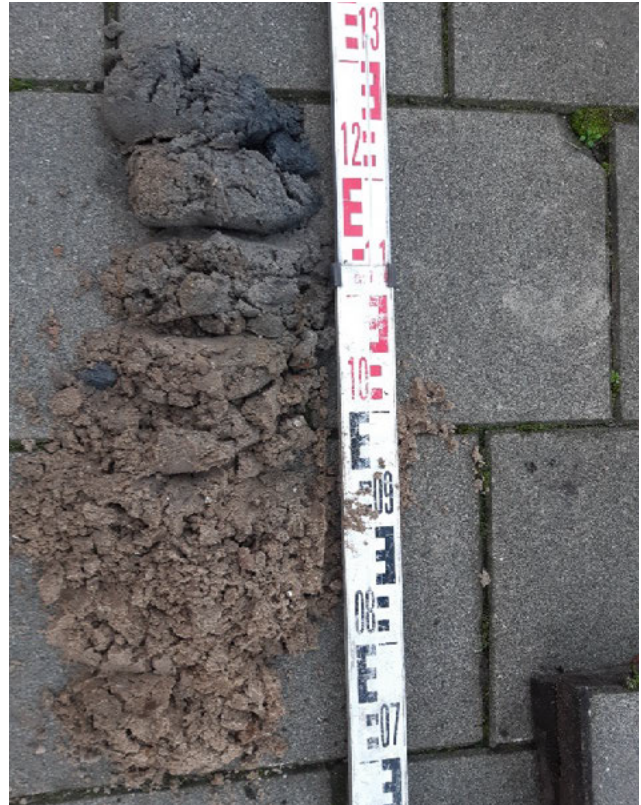
### ONDERZOEKSLOCATIE T01

- 5-25 cm -mv: Matig grof leemarm zand, humusarm (< 2,5% org. stof), indringingsweerstand 2 MPa.
- 25-35 cm -mv: Matig fijn leemarm zand, humusarm (< 2,5% org. stof), indringingsweerstand 3 MPa
- 35-130 cm -mv: Matig grof leemarm zand, humusarm (< 2,5% org. stof), indringingsweerstand 2 MPa.
- 105 cm -mv: Reductieverkleuring door afname zuurstof in de bodem.
- 125 cm -mv: Grondwaterspiegel.

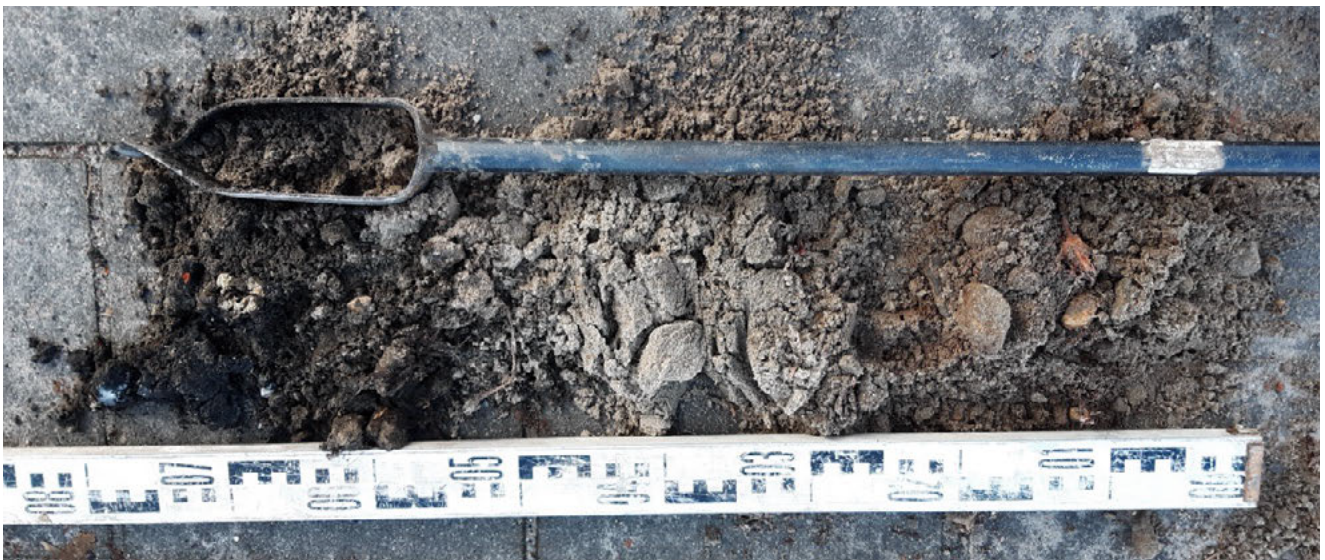
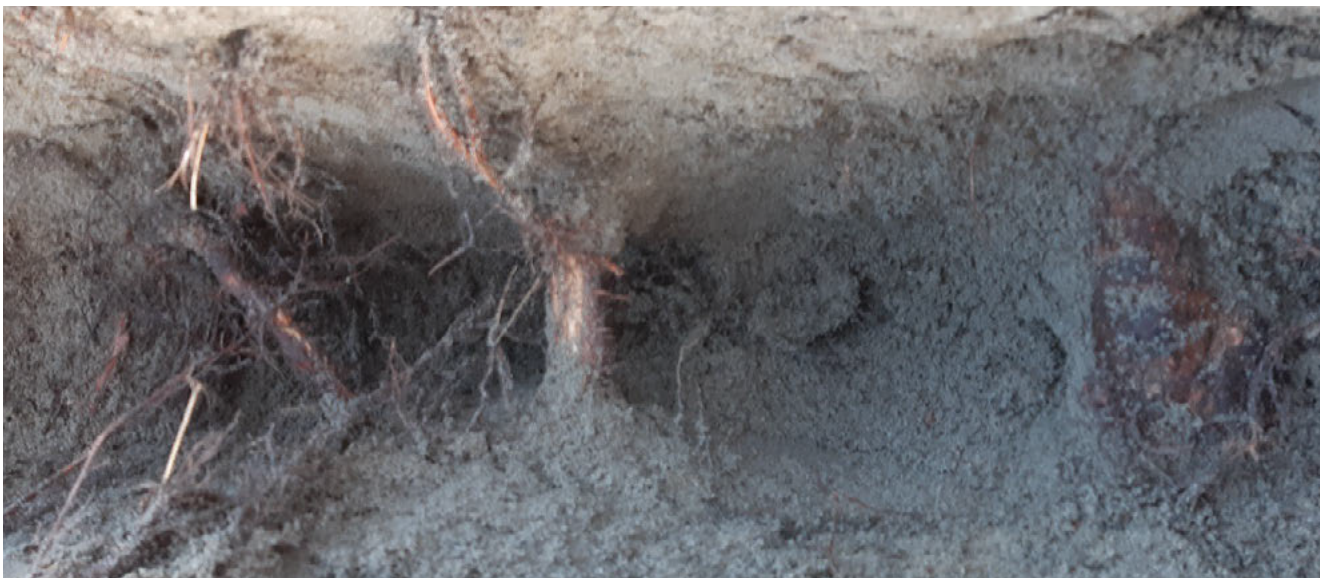
## ONDERZOEKSLOCATIE T02

Op deze locatie is tussen boom 5 en 6 op 2,5 meter uit de stam van de boom 6 een profielkuil gegraven en een grondboring gezet. De resultaten zijn als volgt:

| 55-80 cm -mv: | Matig grof leemarm zand, matig humeus (2,5 – 5% org. stof), indringingsweerstand 2,5 MPa, stenen en kiezels Ø 16-32 mm in de bodem. |
| > 80 cm -mv: | Geen data, stenen in de bodem verhinderden dieper onderzoek. |

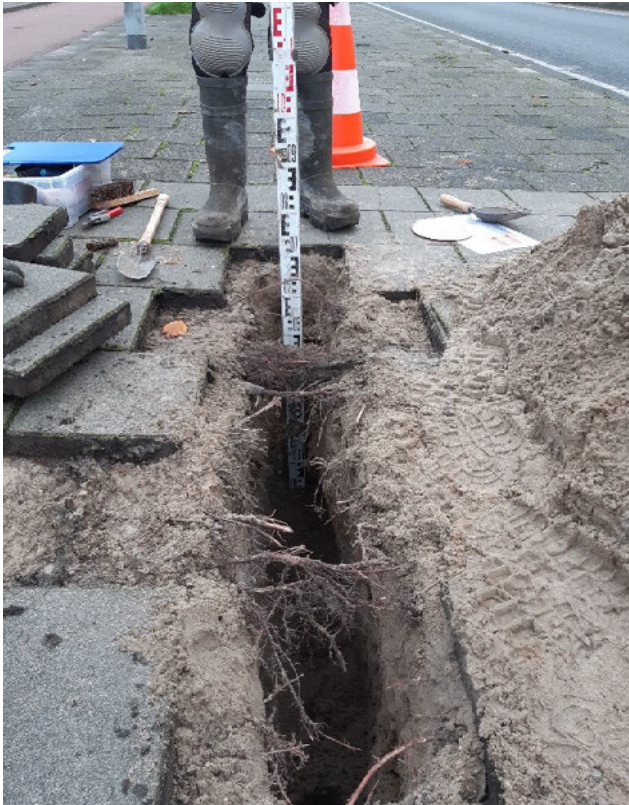
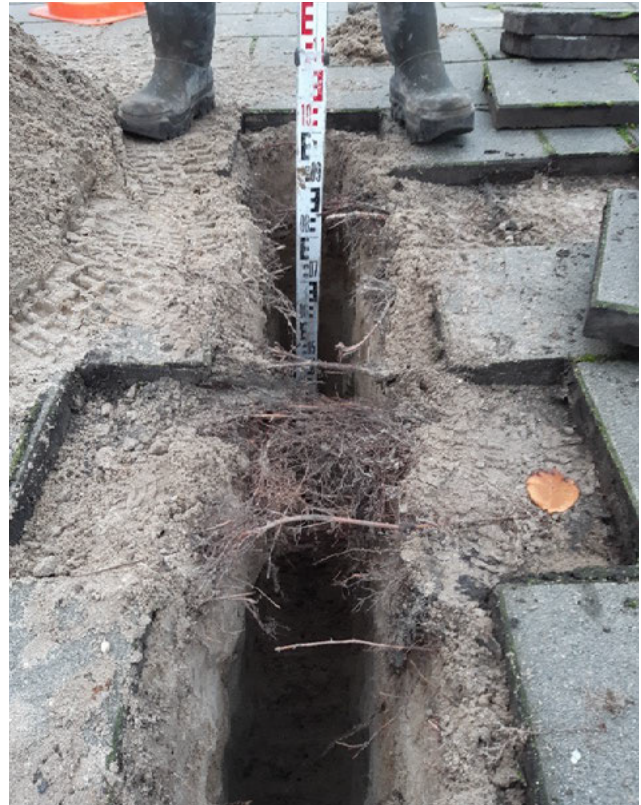
### ONDERZOEKSLOCATIE T03

Op deze locatie is naast boom 6 op 1 meter een profielkuil gegraven. De resultaten zijn als volgt:

| 105 cm -mv: | Reductieverkleuring door afname zuurstof in de bodem. |
| 125 cm -mv: | Grondwaterspiegel. |

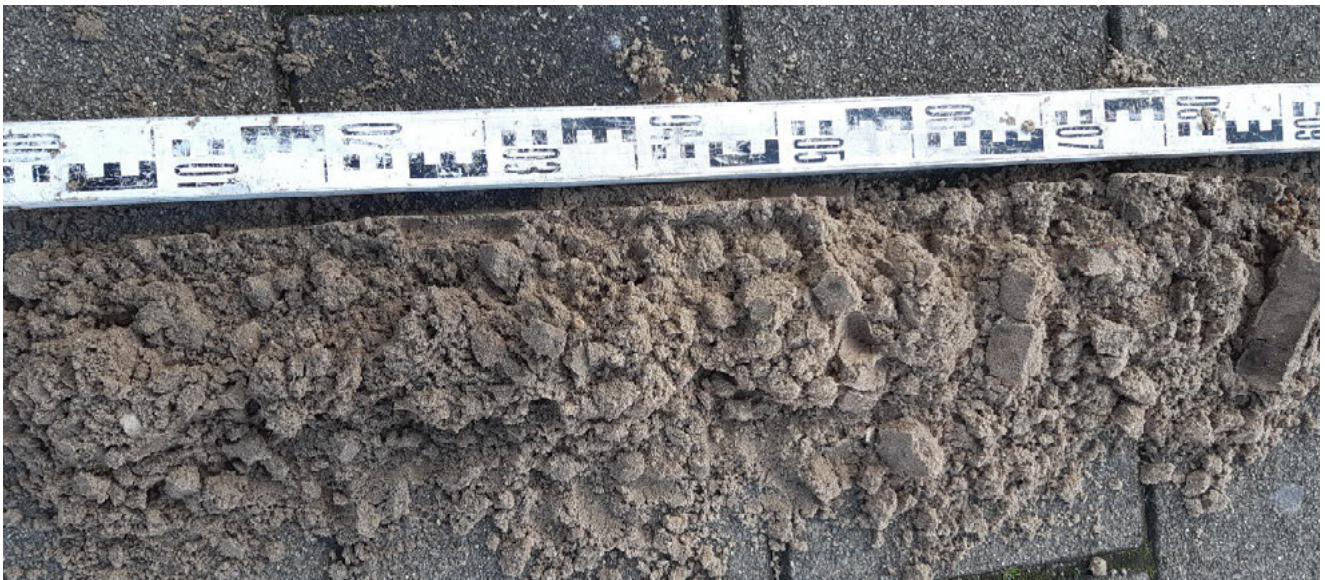
### ONDERZOEKSLOCATIE T04

Op deze locatie is naast boom 3 op 1 meter uit de stam een profielboring gemaakt. De resultaten zijn als volgt:

- 5-125 cm -mv: Matig grof leemarm zand, humusarm (< 2,5% org. stof), indringingsweerstand > 2,5 MPa.
- 95 -100 cm -mv: Roestsporen in de bodem, duidend op stagnerend water.
- 105 cm -mv: Reductieverkleuring door afname zuurstof in de bodem.
- 125 cm -mv: Grondwaterspiegel.
