*project:*  
**V1956 Verbouw achterhuis Oude Rijksweg 99 Staphorst**

*datum:*  
**23-10-2025**

*betreft:*  
**Restauratieplan**

*kenmerk:*  
**V1956-N001**

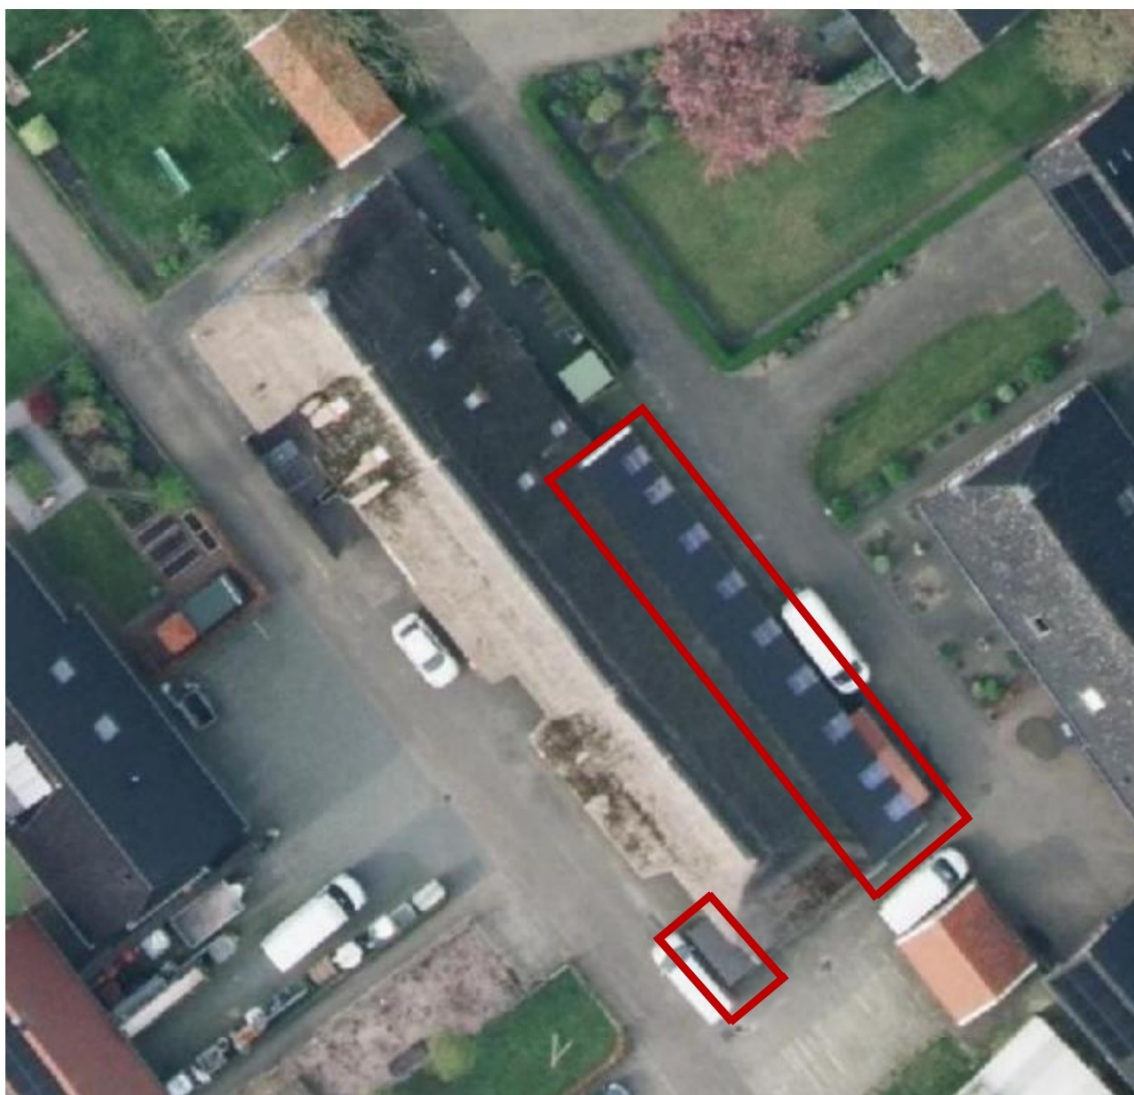
*Luchtfoto woning: aanbouwen aan oorspronkelijke boerderij*
